Asbestinventarisatetest

Flor Alpaertsstraat 73/201, 2600 Antwerpen

Attestnummer : 20250226-000268.001

Uitgegeven op : 26.02.2025

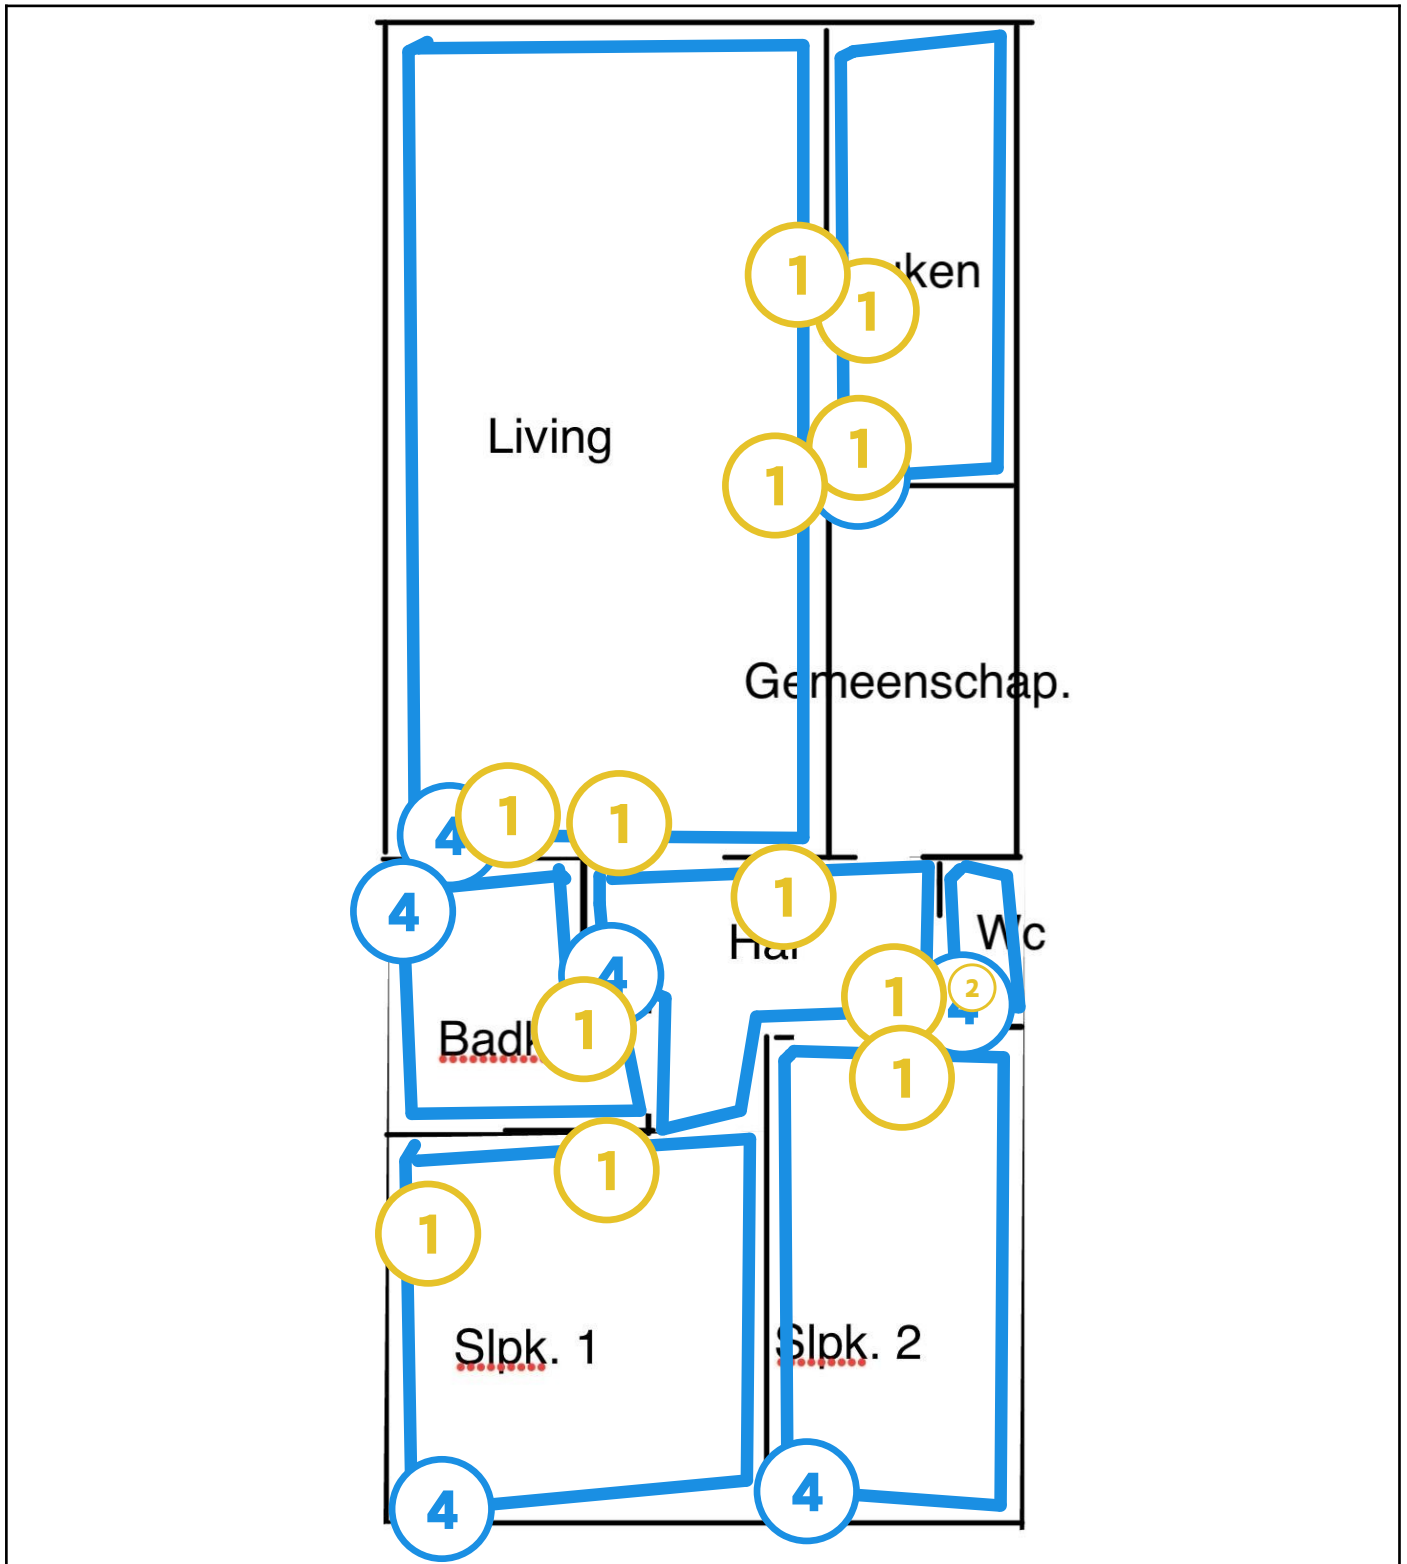
Plan 1.1: Appartement 201

1. Bakeliet	Asbestmateriaal	Zorgvuldig beheren
2. Buis in wc.	Asbestmateriaal	Zorgvuldig beheren
4. Binnenmuren	Geen asbest	-

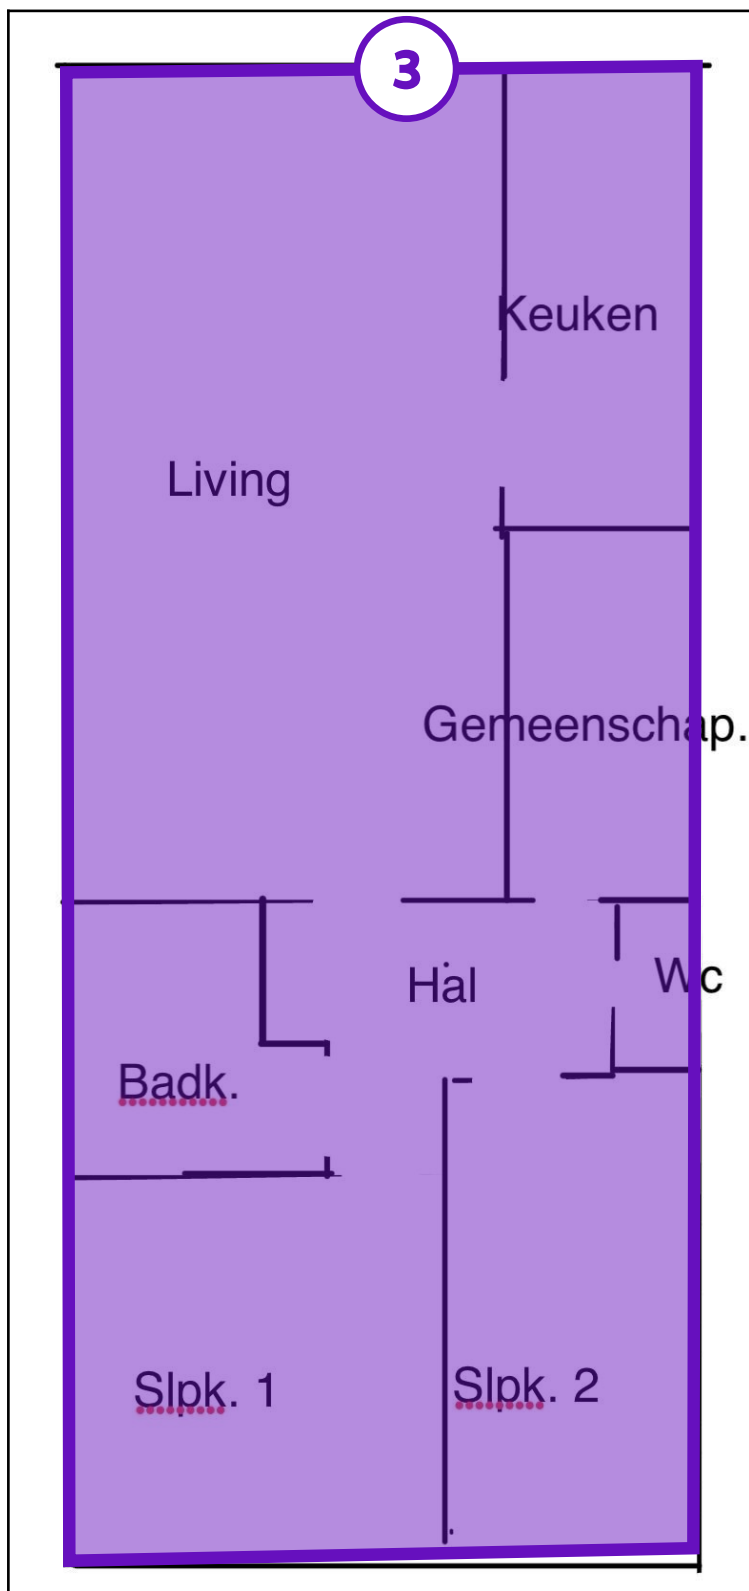
Plan 1.3: Appartement 201

3. Plat dak hoofgebouw	Beperking	-
------------------------	-----------	---

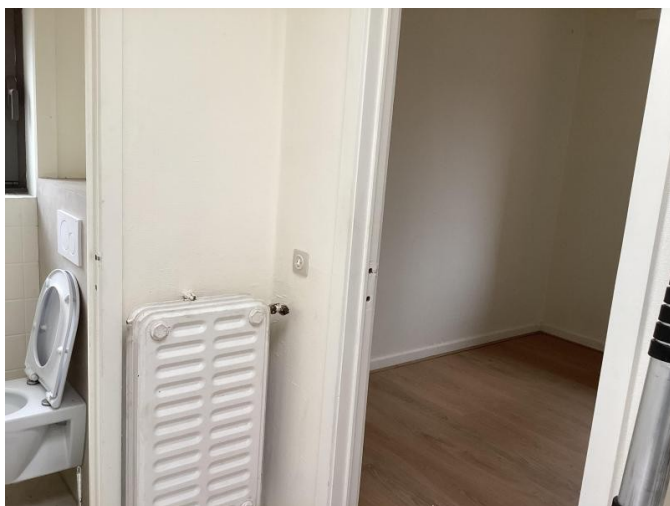
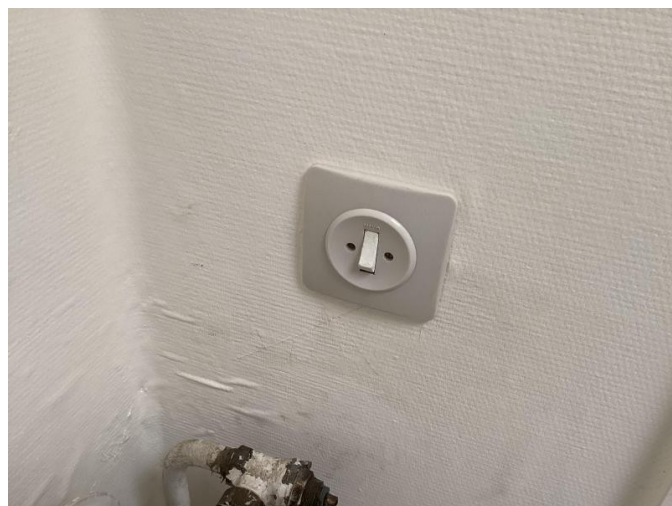
Eindbeoordeling materiaalrisico	Laag materiaalrisico en/of verlaagde kans op vezelvrijgave
---------------------------------	--

Gebondenheid	Categorie 1: hechtgebonden in oorsprong
Asbestsoort (vezeltype)	Crocidoliet aanwezig
Asbestconcentratie	Laag (< 50%)
Afschermingsgraad van het gehele materiaal	Geheel of deels (ook) vrij aan de binnenlucht
Toestand van het materiaal	Onbeschadigd, niet verweerd

Beschrijving	Bakeliet
Omgeving	Binnen
Primaire drager	Binnenwand
Asbestmateriaal	Plaat, paneel, tablet - Type Bakeliet
Bindmiddel van asbestmateriaal	Kunststof of -hars
Gebondenheid op basis van bindmiddel	Hecht
Hoeveelheid (oppervlakte - dikte - aantal)	• 0,20 m ² - 0,20 cm - 1 stuk
Totaal volume	< 0,001 m ³
Eenvoudig bereikbaar	Ja
Bevestigingswijze	• Geschroefd
Identificatiemethode	Vaststelling zonder monstername
Destructieve handeling voor identificatie	Nee

- Zorg voor een veilig beheer. Vermijd het beschadigen van het asbestmateriaal. Controleer de toestand jaarlijks op wijzigingen.

- Eenvoudige handelingen: mag via doe-het-zelf of door werknemer(s) met opleidingsattest eenvoudige handelingen
Wij adviseren om dit te laten verwijderen door een aannemer.
De toepassing voor en tijdens het verwijderen steeds goed bevochtigen en/of fixeren.
Het afval op een correcte manier afvoeren en verpakken.
Draag steeds een ffp3 mondmasker of een halfgelaatsmasker met P 3 filter.
Draag een wegwerpoveral , Tyvek Cat III type 5.6.
Draag steeds wegwerphandschoenen.

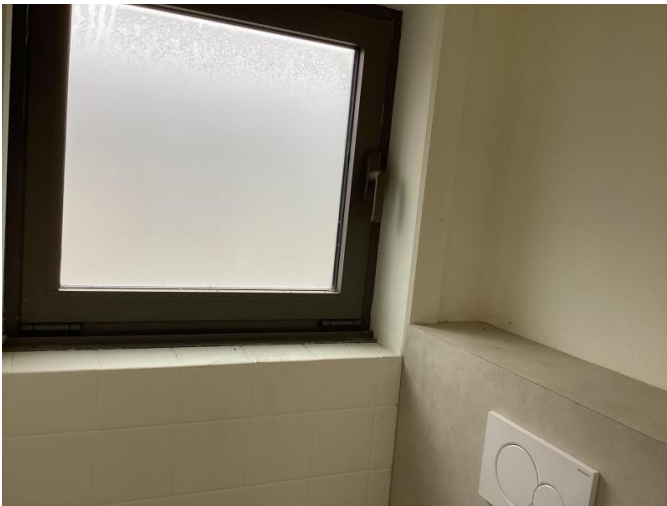
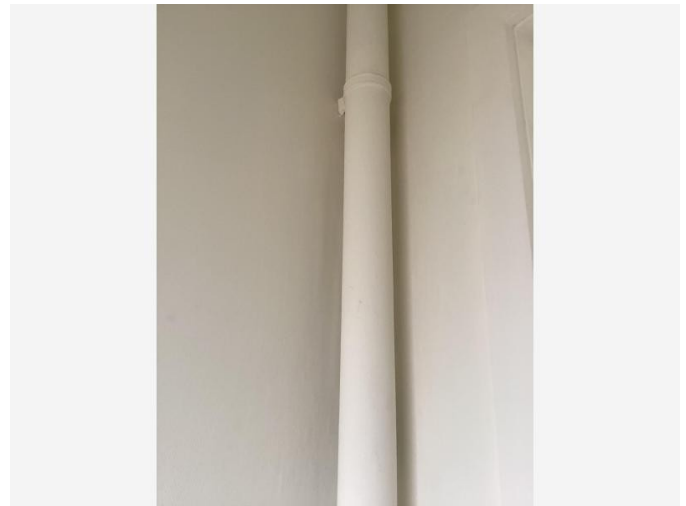
Eindbeoordeling materiaalrisico	Laag materiaalrisico en/of verlaagde kans op vezelvrijgave
---------------------------------	--

Gebondenheid	Categorie 1: hechtgebonden in oorsprong
Asbestsoort (vezeltype)	Crocidoliet aanwezig
Asbestconcentratie	Laag (< 50%)
Afschermingsgraad van het gehele materiaal	Niet stootvaste afscherming
Toestand van het materiaal	Licht beschadigd, licht verweerd. Intact calciumsilicaatmateriaal of categorie III 'gebondenheid'

Beschrijving	Buis in wc.
Omgeving	Binnen
Primaire drager	Binnenwand
Asbestmateriaal	Buis, koker, leiding, pijp, doorvoer
Bindmiddel van asbestmateriaal	Cement
Gebondenheid op basis van bindmiddel	Hecht
Hoeveelheid (lengte - omtrek - dikte - aantal)	<ul style="list-style-type: none">• 3,00 m - 30,00 cm - 2,00 cm - 1 stuk
Totaal volume	0,018 m ³
Eenvoudig bereikbaar	Ja
Bevestigingswijze	<ul style="list-style-type: none">• Geklemd• Verlijmd, ingegoten, versmeerd
Identificatiemethode	Vaststelling zonder monsternamen
Destructieve handeling voor identificatie	Nee

- Zorg voor een veilig beheer. Vermijd het beschadigen van het asbestmateriaal. Controleer de toestand jaarlijks op wijzigingen.

- Eenvoudige handelingen: mag via doe-het-zelf of door werknemer(s) met opleidingsattest eenvoudige handelingen
Wij adviseren om dit te laten verwijderen door een aannemer.
De toepassing voor en tijdens het verwijderen steeds goed bevochtigen en/of fixeren.
Het afval op een correcte manier afvoeren en verpakken.
Draag steeds een ffp3 mondmasker of een halfgelaatsmasker met P 3 filter.
Draag een wegwerpoveral , Tyvek Cat III type 5.6.
Draag steeds wegwerphandschoenen.

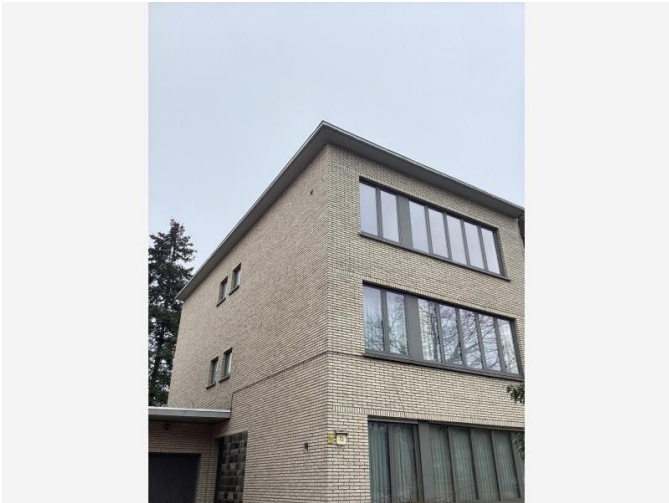
Situeringfoto

Tijdelijke beperking

Reden: Het te onderzoeken materiaal situeert zich hoger dan 3,50 m te rekenen vanaf een veilige ondergrond

Uitleg van de asbestdeskundige: Platt3 dak bevindt zich op een hoogte van 9 m.

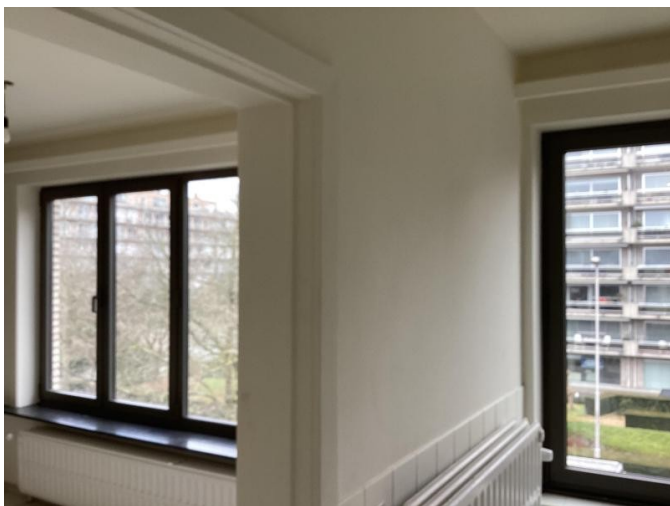
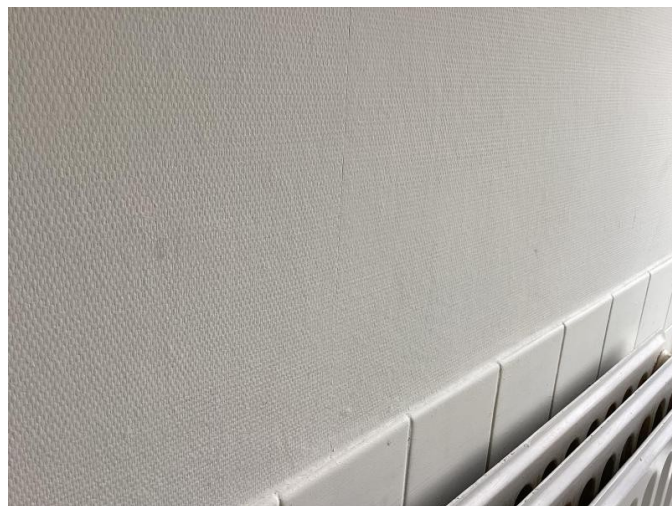
Fiche 4: Binnenmuren

Geen asbest

Beschrijving	Binnenmuren
Omgeving	Binnen
Primaire drager	Binnenwand
Bindmiddel van materiaal	Gips - kalk
Gebondenheid op basis van bindmiddel	Niet-hechtgebonden
Hoeveelheid (oppervlakte - dikte - aantal)	• 105,00 m ² - 1,00 cm - 1 stuk
Totaal volume	1,05 m ³
Identificatiemethode	Vaststelling met bewijsdocument, zonder monstername
Destructieve handeling voor identificatie	Nee
Opmerking	De Stalen werden genomen op het gelijkvloers en geëxtrapoleerd. Zie attest nr. 20250226-000252.000

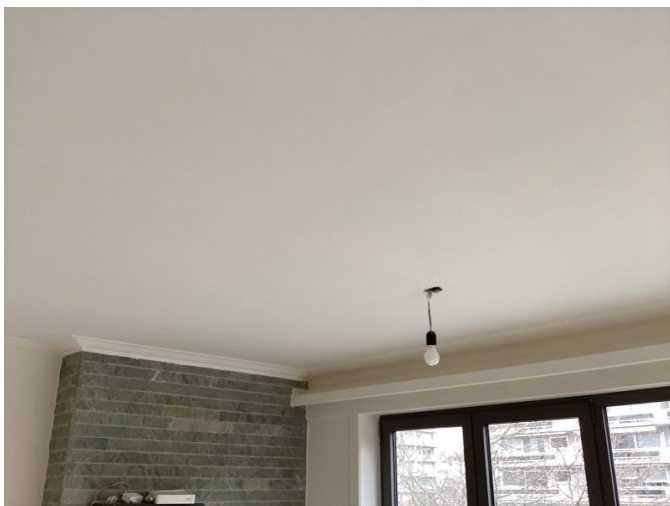
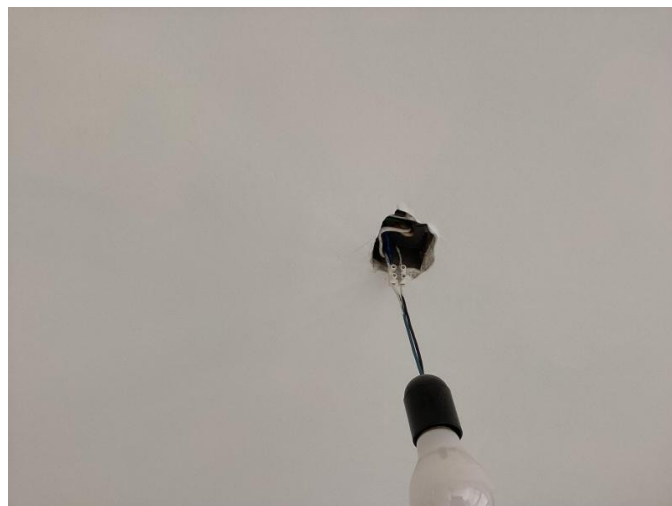
Fiche 5: Plafonds

Geen asbest

Beschrijving	Plafonds
Omgeving	Binnen
Primaire drager	Plafond
Bindmiddel van materiaal	Gips - kalk
Gebondenheid op basis van bindmiddel	Niet-hechtgebonden
Hoeveelheid (oppervlakte - dikte - aantal)	• 75,00 m ² - 1,00 cm - 1 stuk
Totaal volume	0,75 m ³
Identificatiemethode	Vaststelling met bewijsdocument, zonder monstername
Destructieve handeling voor identificatie	Nee
Opmerking	De stalen werden genomen op het gelijkvloers en geëxtrapoleerd. Zie attest nr. 20250226-000252.000
