Asbestinventarisatetest

Statielei 56/HGLV, 2640 Mortsel

Attestnummer : 20260603-000349.000

Uitgegeven op : 03.06.2026

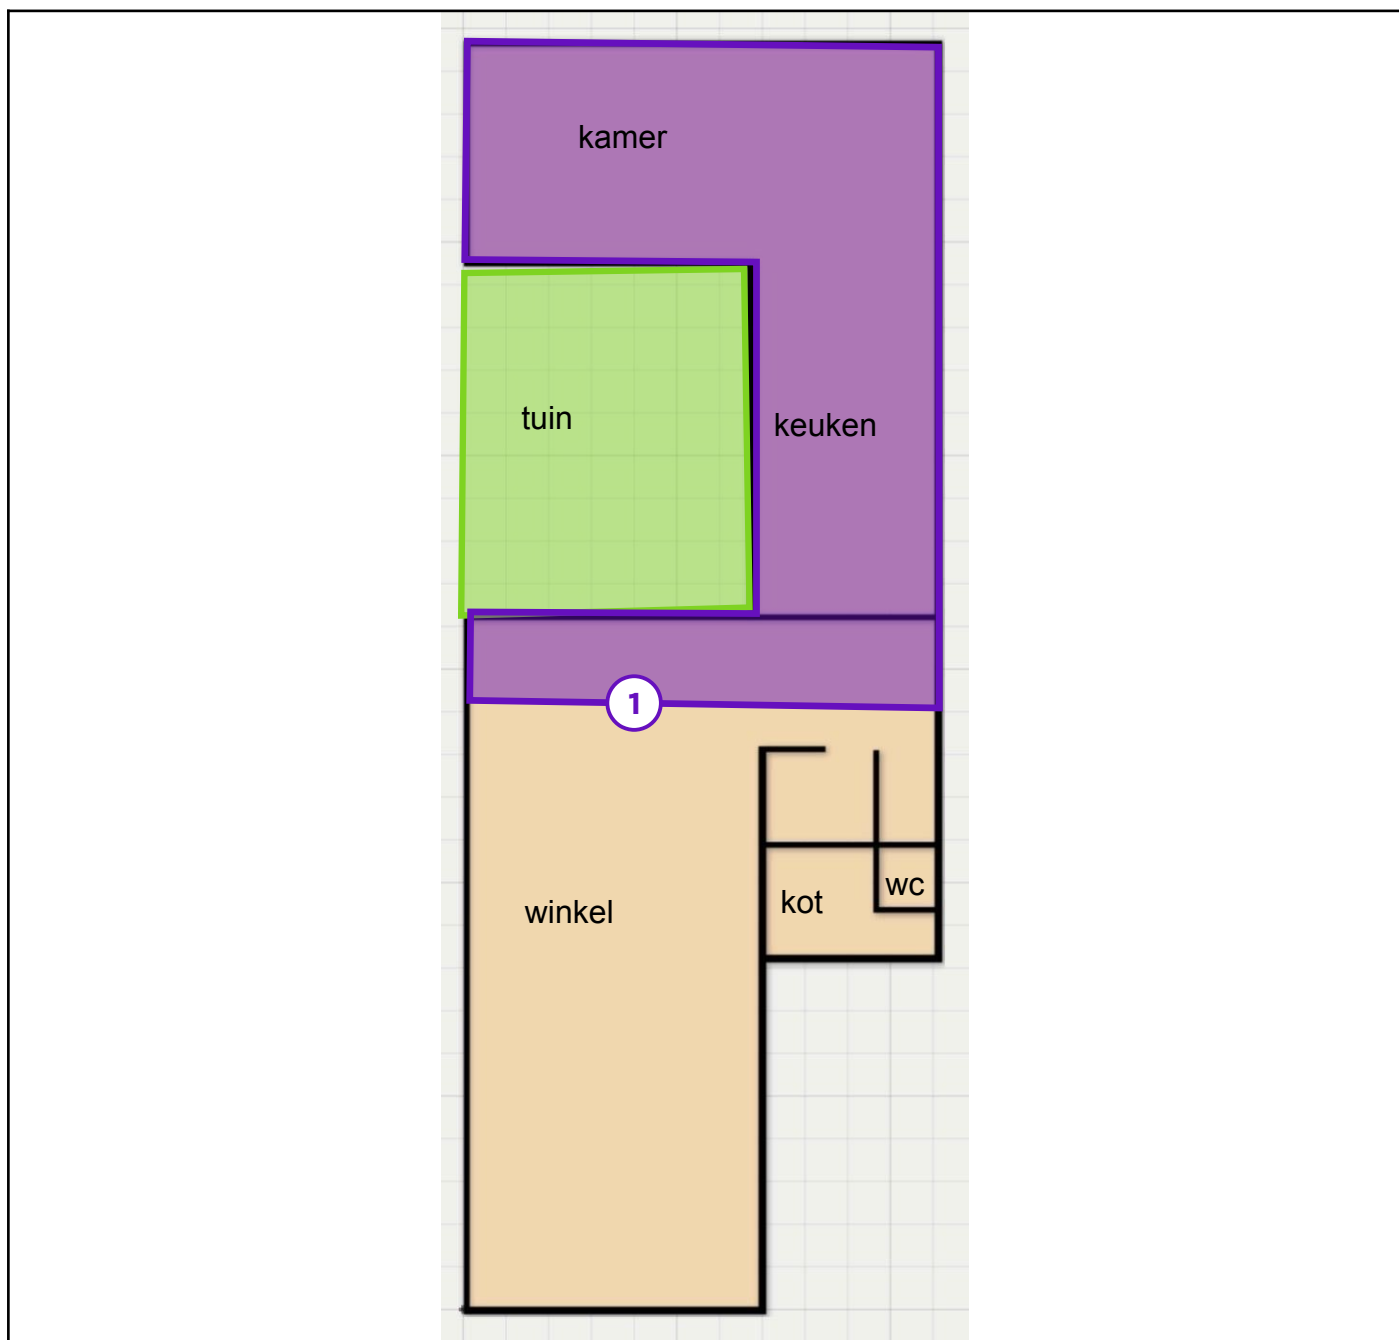
Plan 1.2: GV 1

Beschrijving	Type	Actie
1. Dakbedekking	Beperking	-

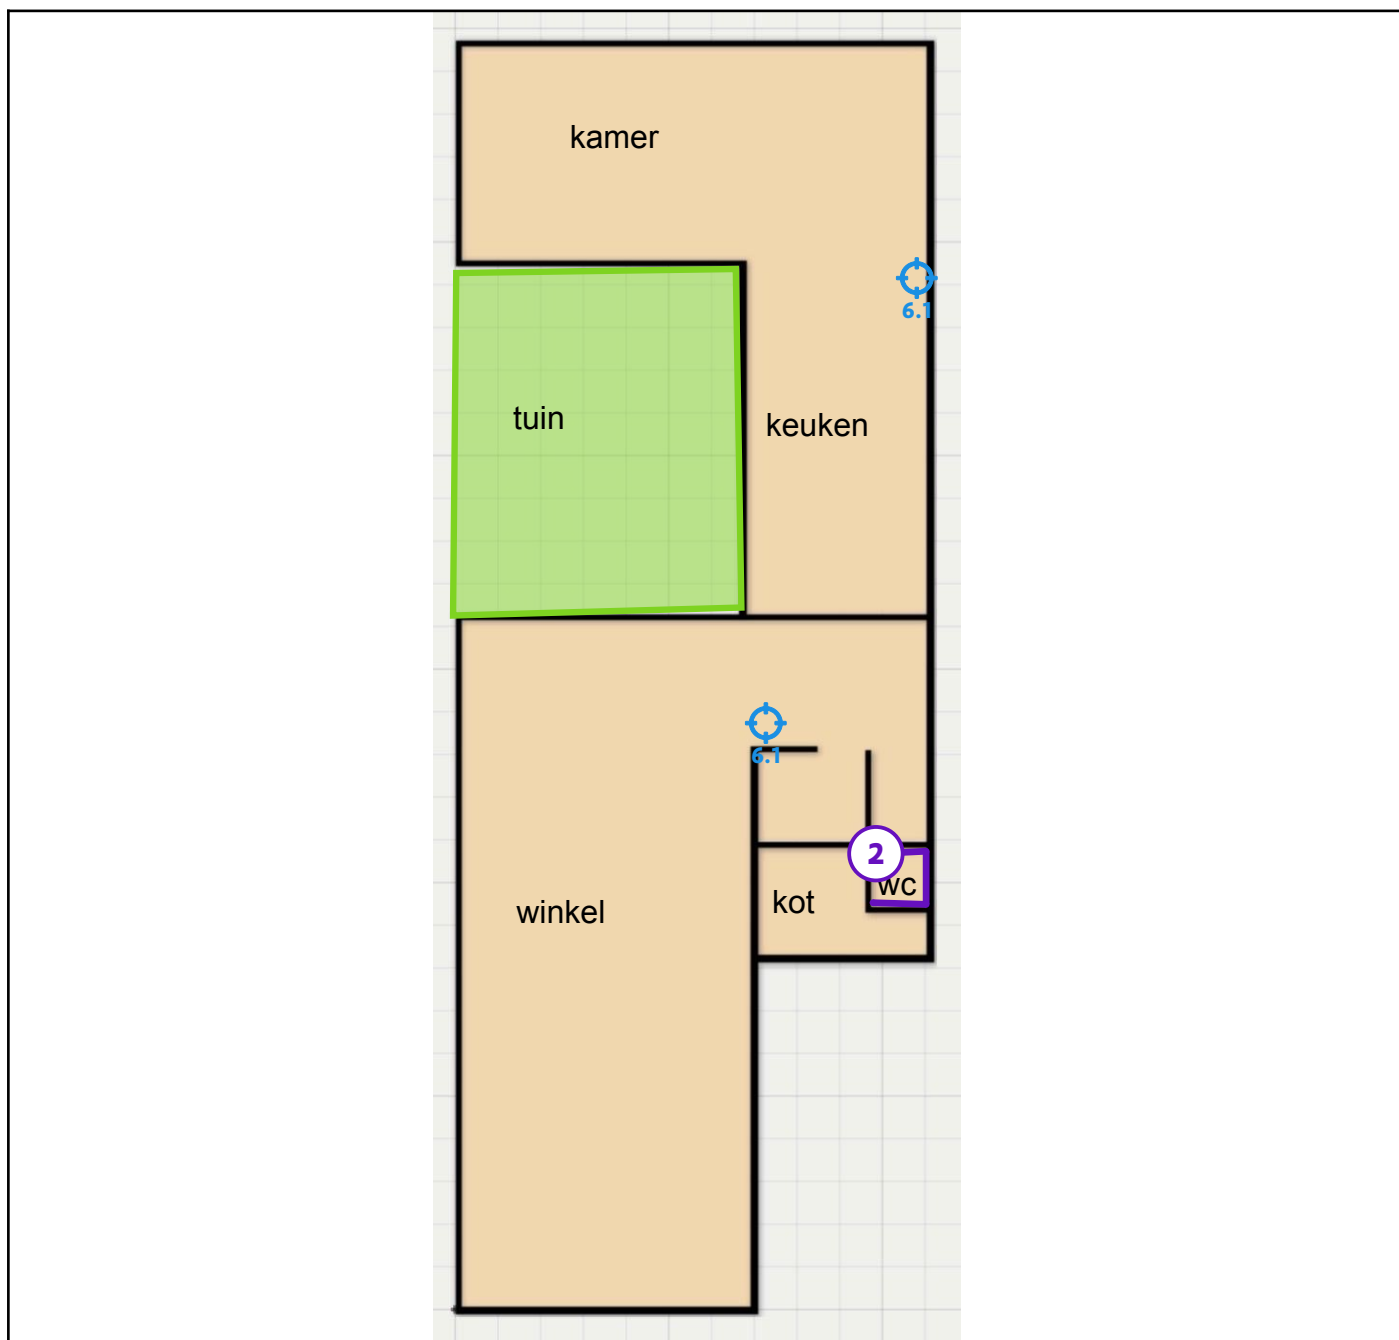
Plan 1.4: GV 3

Beschrijving	Type	Actie
2. Tegellijm	Advies	-
6. Pleisterwerk plafond	Geen asbest	-
6.1 Code: 6020514146	Mengmonster	-

In het inspectieprotocol is een monstername van tegel- en vloerlijm verplicht om dit te identificeren als niet-asbesthoudend. Er waren geen facturen ter beschikking die bevestigen dat de tegels/vloer na 2001 waren geplaatst. Er waren geen bestaande beschadigingen aan de wandtegels of vloer om de lijm voldoende te kunnen inspecteren. Om dit af te toetsen is het aangewezen om bij eventuele renovatiewerken aan de tegels en de parket verder onderzoek/staalname te laten uitvoeren ter controle.

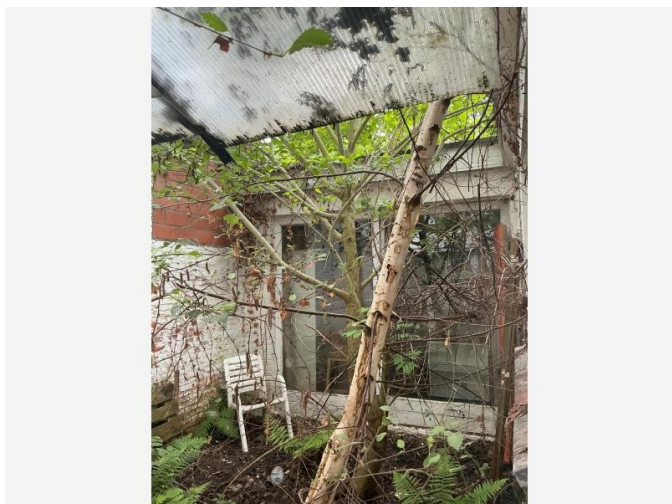
Situeringfoto

Tijdelijke beperking

Reden: Overwoekerende vegetatie

Uitleg van de asbestdeskundige: Tuin staat vol vegetatie, ik kan hierdoor het dak niet bereiken.

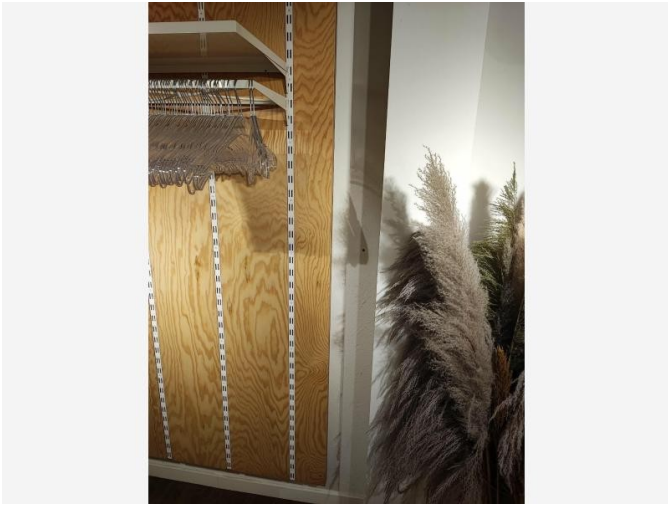
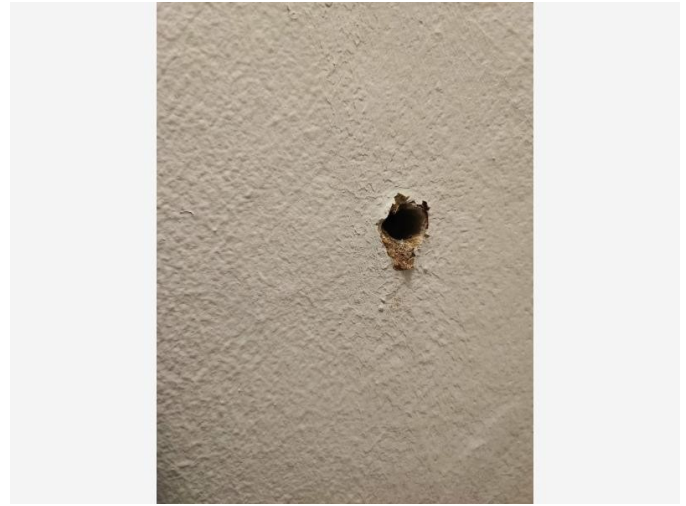
Fiche 3: Pleisterwerk wanden

Geen asbest

#	Type	Referentie	Resultaat
3.1	Mengmonster	6020514149	Geen asbest

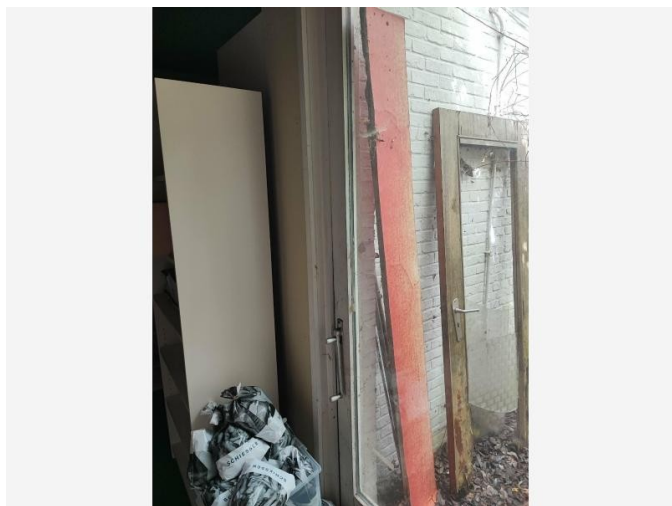
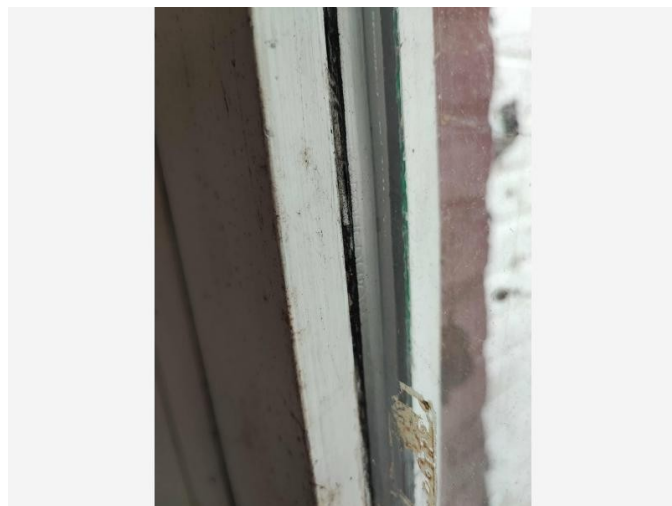
Geen asbest

#	Type	Referentie	Resultaat
4.1	Puntmonster	6020514144	Geen asbest

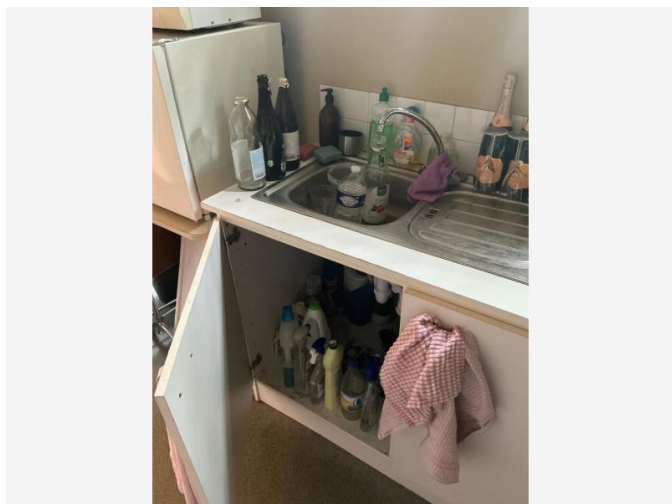
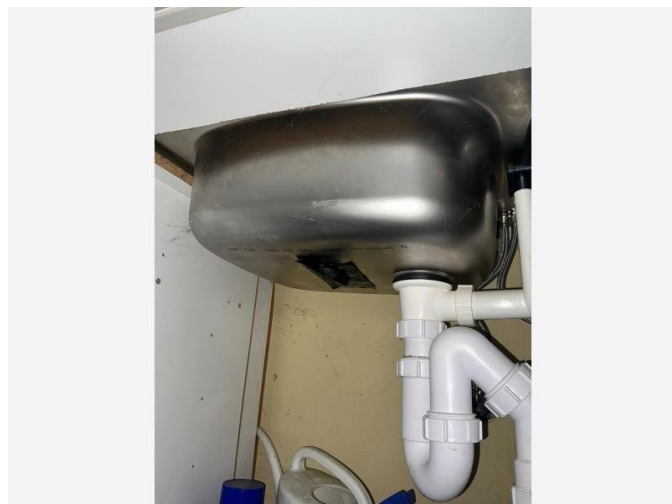
Geen asbest

#	Type	Referentie	Resultaat
5.1	Puntmonster	6020514145	Geen asbest

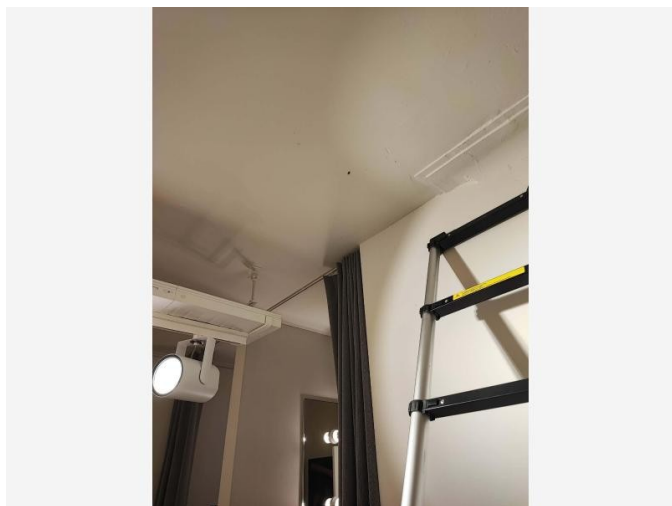
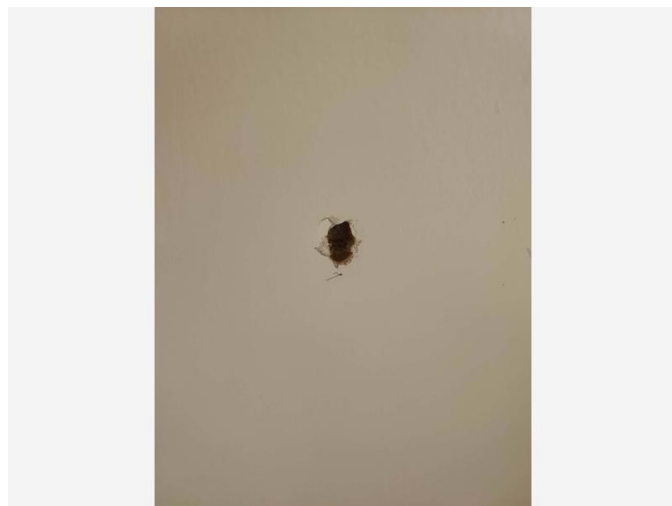
Geen asbest

#	Type	Referentie	Resultaat
6.1	Mengmonster	6020514146	Geen asbest

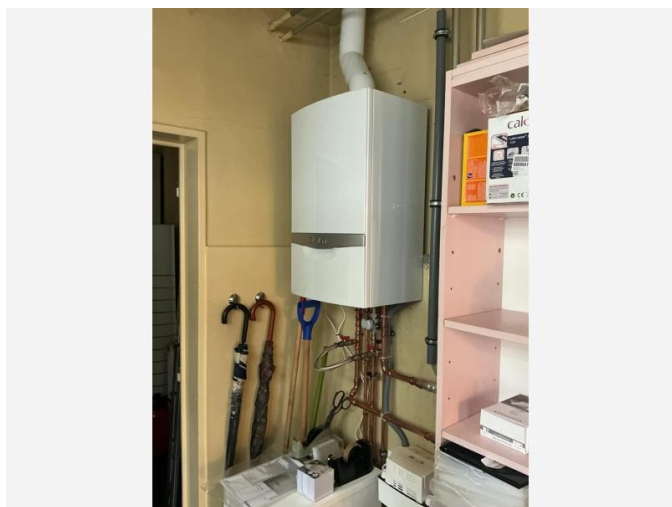
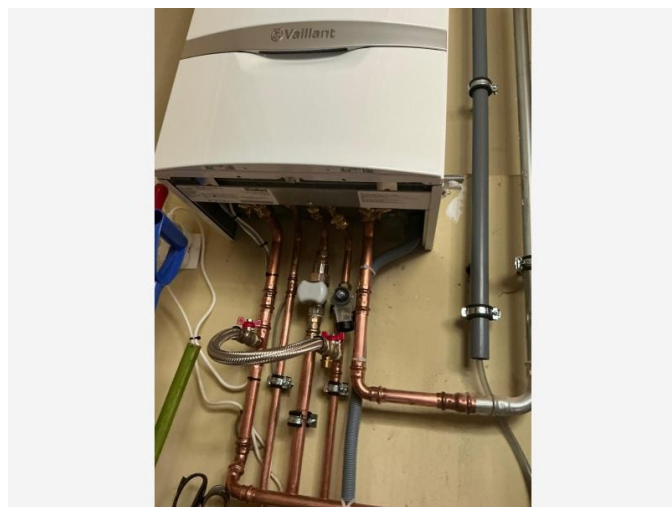
Beschrijving	Notitie	Terug te vinden op plannen
Fiche 7: Ketel	Ketel van 2023	-
