# Asbestinventarisatattest

Florialiënlaan 523/101, 2610 Antwerpen

Attestnummer : 20260609-000313.000

**Asbestveilig** (maar niet asbestvrij)

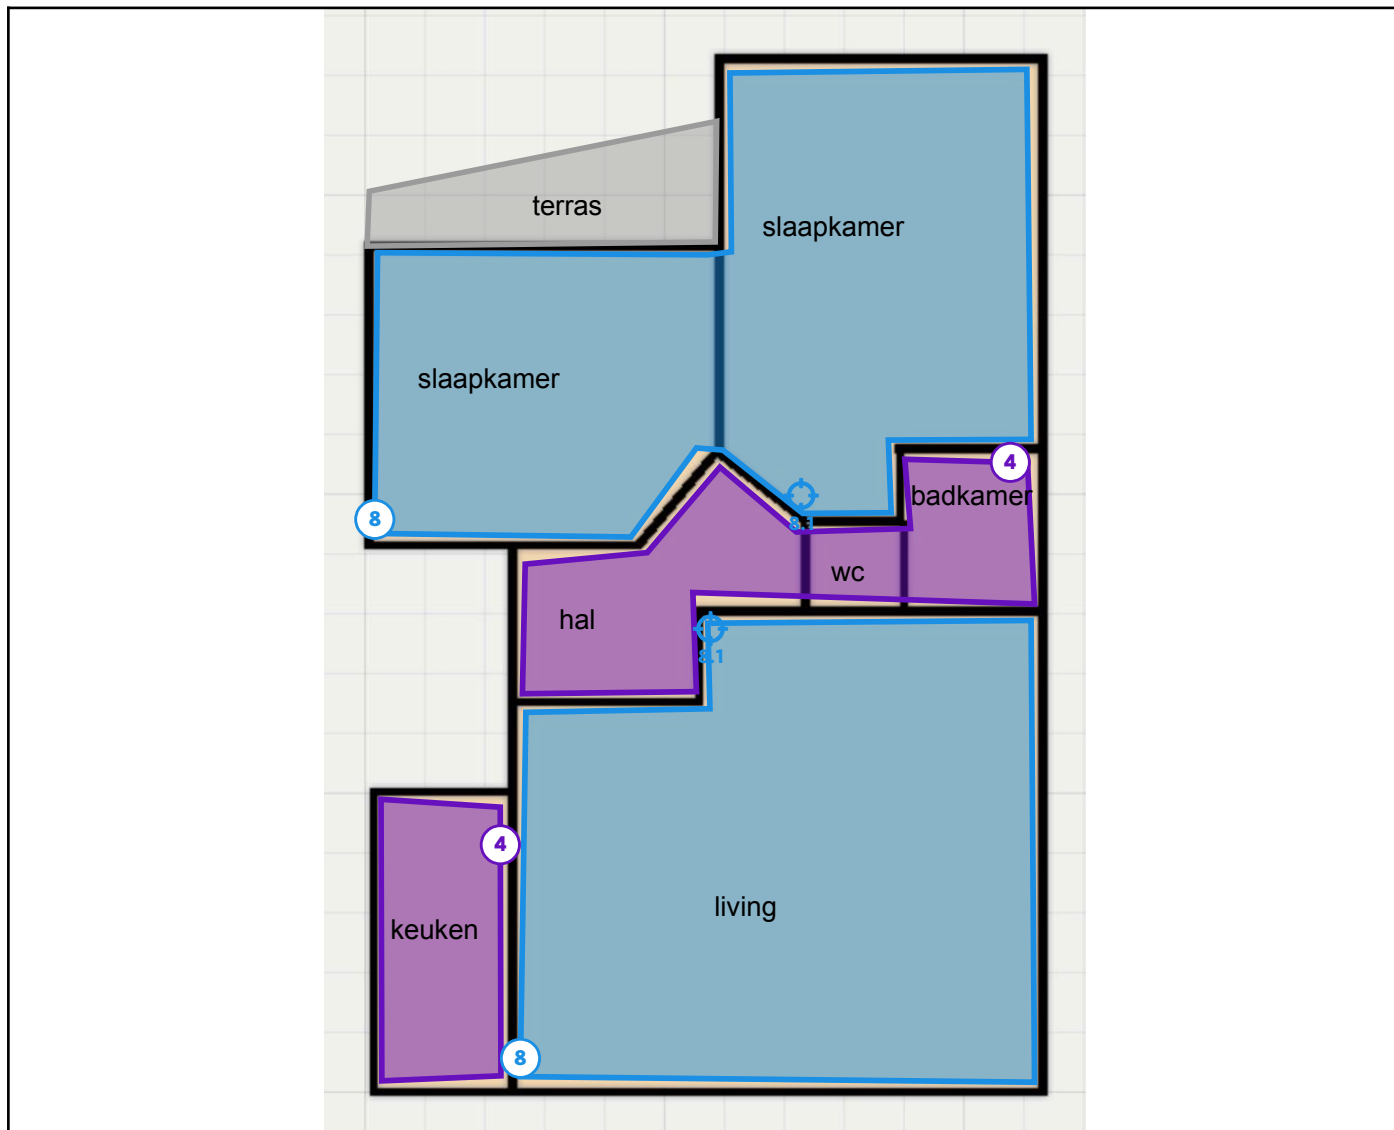
## Plan 1.1: Grondplan

| Beschrijving | Type | Actie |
|---|---|---|
| 4. Vals plafond | Advies | - |
| 8. Pleisterwerk plafond | Geen asbest | - |

Boven het vals plafond kunnen er asbestverdachte toepassingen aanwezig zijn die nu niet waarneembaar zijn.

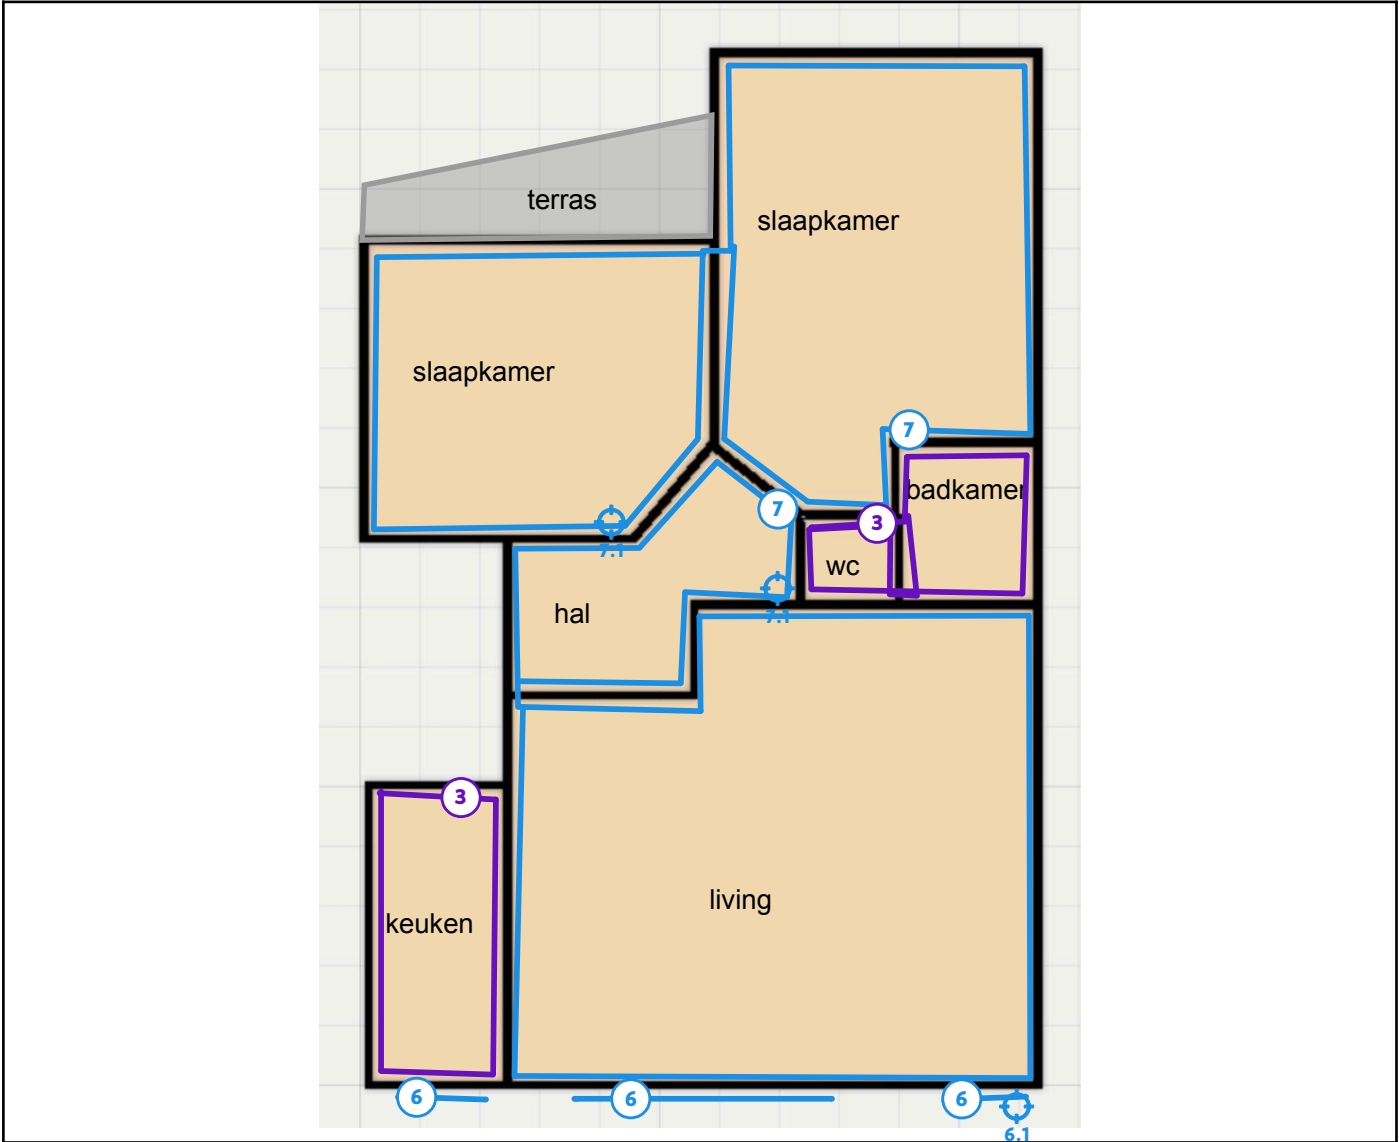
# Plan 1.2: Grondplan kopie

| Beschrijving | Type | Actie |
|---|---|---|
| 3. Tegellijm | Advies | - |
| 6. Pasta | Geen asbest | - |
| 7. Pleisterwerk wanden | Geen asbest | - |

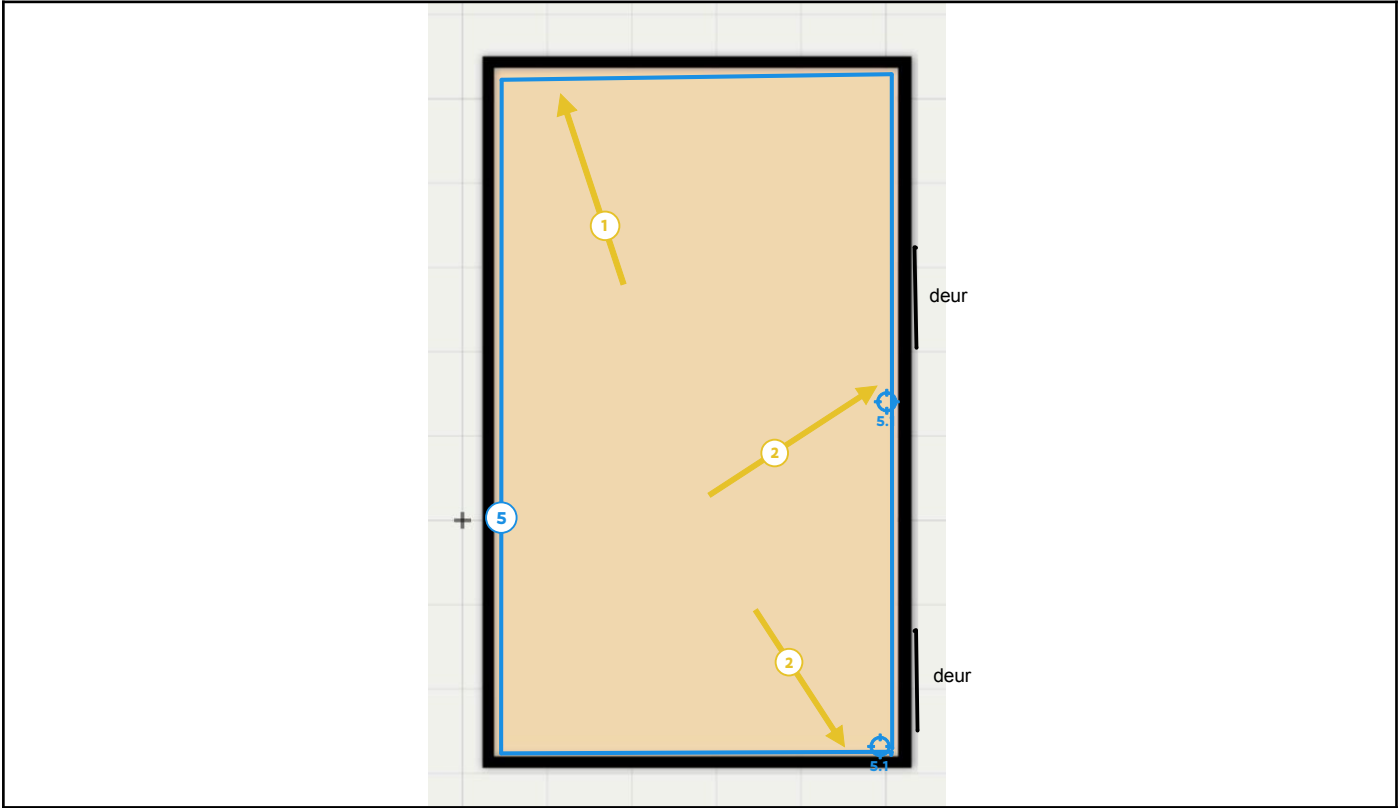
# Plan 1.3: Kelder

| Beschrijving | Type | Actie |
|---|---|---|
| 1. Cementbuis | Asbestmateriaal | Zorgvuldig beheren |
| 2. Bakeliet | Asbestmateriaal | Zorgvuldig beheren |
| 5. Cementering kelder | Geen asbest | - |

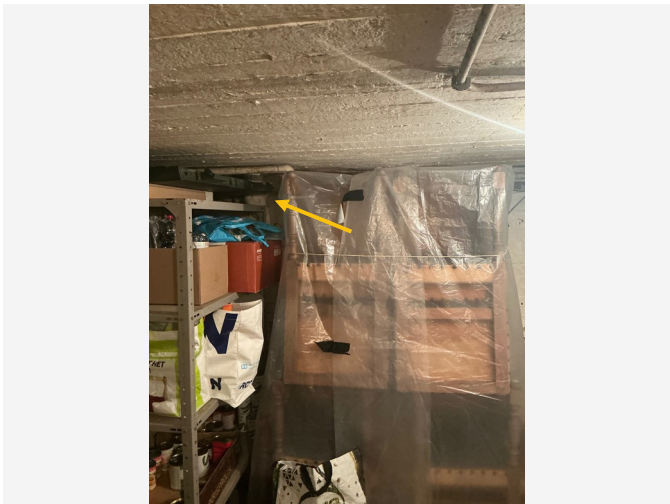
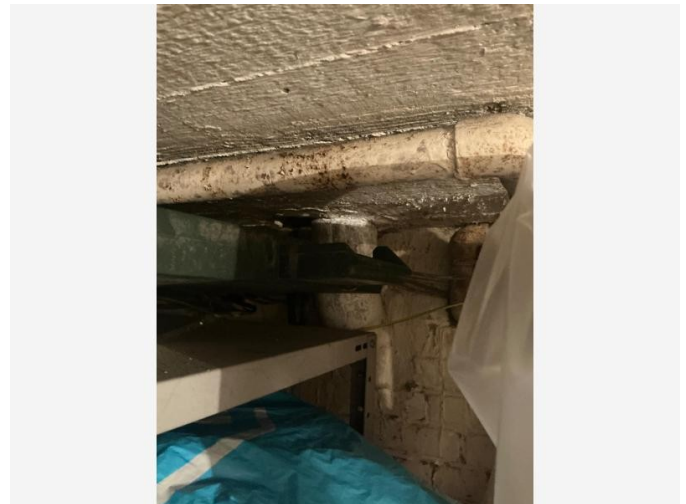
## Conclusie

Het asbestmateriaal valt onder de mijlpaal van 2040.

Zorgvuldig beheren

| Eindbeoordeling materiaalrisico | Laag materiaalrisico en/of verlaagde kans op vezelvrijgave |

| Asbestsoort (vezeltype) | Crocidoliet aanwezig |
| Asbestconcentratie | Laag (< 50%) |
| Toestand van het materiaal | Onbeschadigd, niet verweerd |

| Beschrijving | Cementbuis |
| Asbestmateriaal | Buis, koker, leiding, pijp, doorvoer |
| Identificatiemethode | <p>De asbestdeskundige beoordeelt het materiaal als asbestverdacht en dus asbesthoudend, en dit zonder monstername.</p> <p>Motivatie: De monstername brengt andere schade aan dan schade die inherent is aan de monstername.</p> |

- Zorg voor een veilig beheer. Vermijd het beschadigen van het asbestmateriaal. Controleer de toestand jaarlijks op wijzigingen.
- Voer bijkomende staalname(s) uit.

- Eenvoudige handelingen: mag via doe-het-zelf of door werknemer(s) met opleidingsattest eenvoudige handelingen  
De buis kan voorzichtig losgebeiteld worden, extra bevochtigen om stof te voorkomen + dragen van de nodige beschermingsmiddelen (mondmasker ffp3, handschoenen, tyvec ) Bij de gemeente/containerpark afsluitzakken halen om dubbel in te pakken en af te voeren naar het containerpark als hechtgebonden asbestafval.

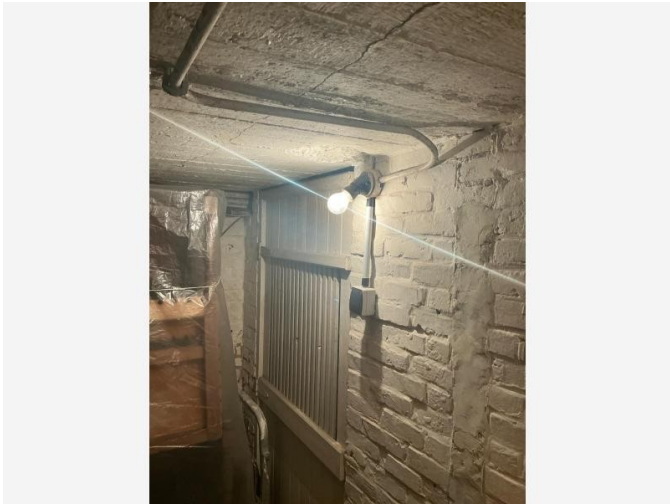
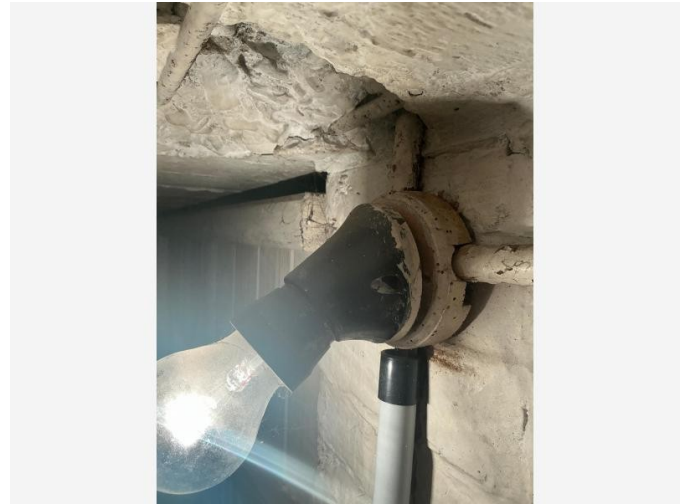
## Conclusie

Het asbestmateriaal valt onder de mijlpaal van 2040.

Zorgvuldig beheren

| Eindbeoordeling materiaalrisico | Laag materiaalrisico en/of verlaagde kans op vezelvrijgave |

| Asbestsoort (vezeltype) | Crocidoliet aanwezig |
| Asbestconcentratie | Laag (< 50%) |
| Toestand van het materiaal | Onbeschadigd, niet verweerd |

| Beschrijving | Bakeliet |
| Asbestmateriaal | Plaat, paneel, tablet - Type Bakeliet |
| Identificatiemethode | <p>De asbestdeskundige beoordeelt het materiaal als asbestverdacht en dus asbesthoudend, en dit zonder monstername.</p> <p>Motivatie: De monstername brengt andere schade aan dan schade die inherent is aan de monstername.</p> |

- Zorg voor een veilig beheer. Vermijd het beschadigen van het asbestmateriaal. Controleer de toestand jaarlijks op wijzigingen.
- Voer bijkomende staalname(s) uit.

- Eenvoudige handelingen: mag via doe-het-zelf of door werknemer(s) met opleidingsattest eenvoudige handelingen  
Schakelaars, stopcontacten en andere gelijkaardige toepassingen kunnen eenvoudig losgeschroefd, afvoeren op de daarvoor voorziene plek op containerpark.

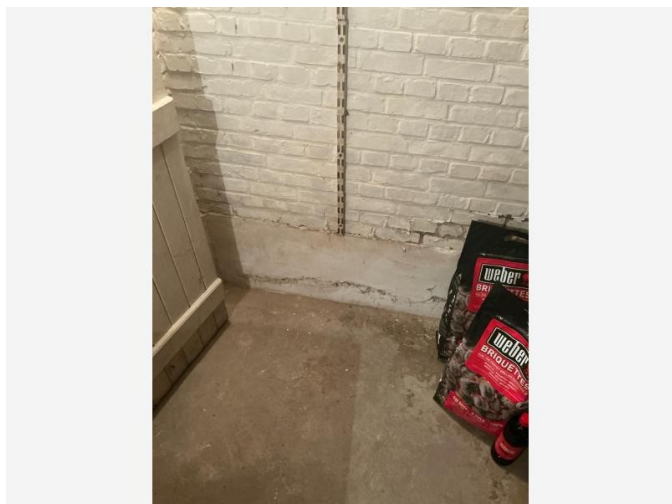
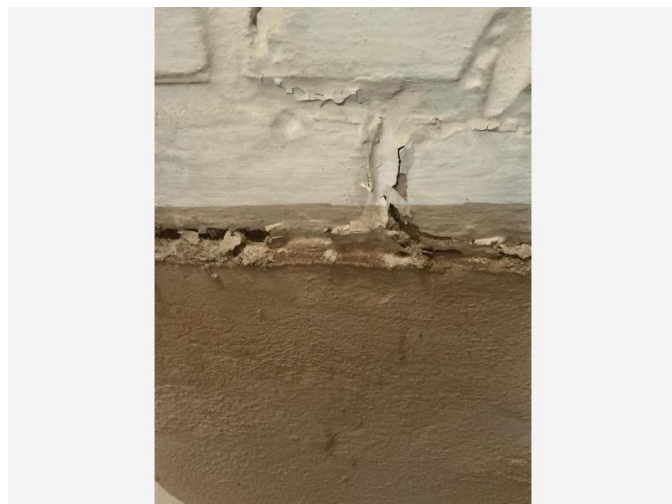
## Fiche 5: Cementering kelder

Geen asbest

| # | Type | Referentie | Resultaat |
|---|---|---|---|
| 5.1 | Mengmonster | 6020514026 | Geen asbest |

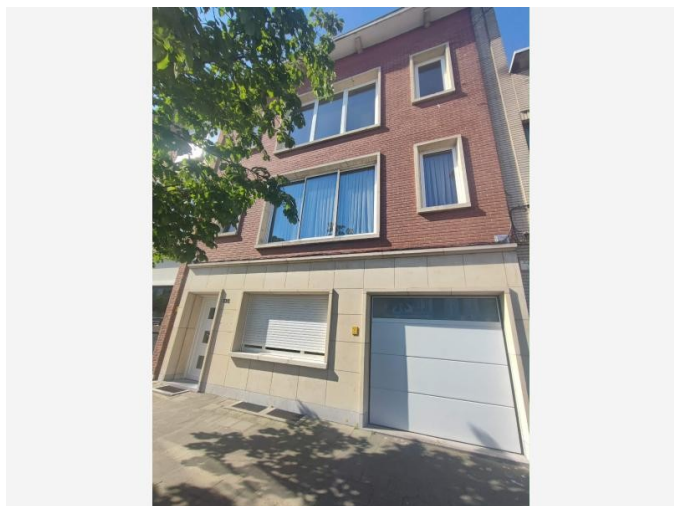
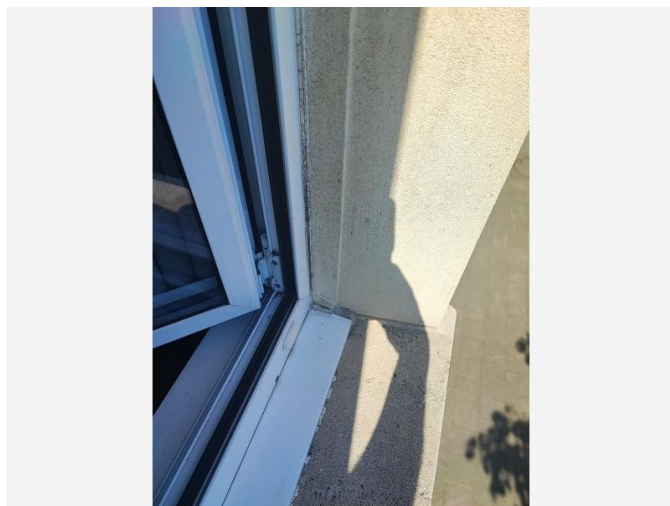
## Fiche 6: Pasta

Geen asbest

| # | Type | Referentie | Resultaat |
|---|---|---|---|
| 6.1 | Puntmonster | 6020514169 | Geen asbest |

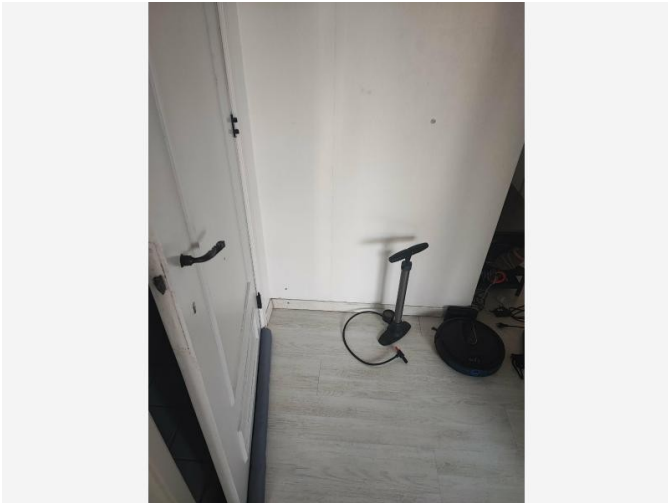
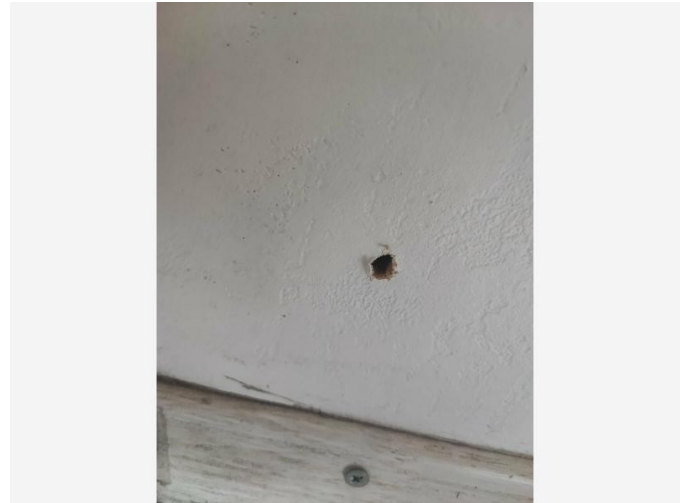
## Fiche 7: Pleisterwerk wanden

Geen asbest

| # | Type | Referentie | Resultaat |
|---|---|---|---|
| 7.1 | Mengmonster | 6020514024 | Geen asbest |

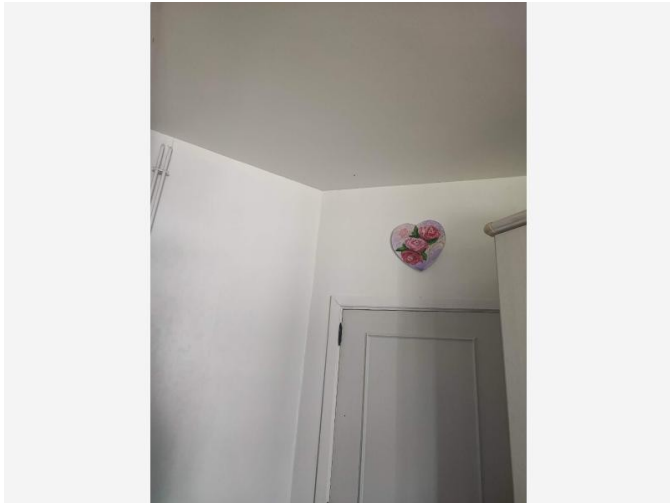
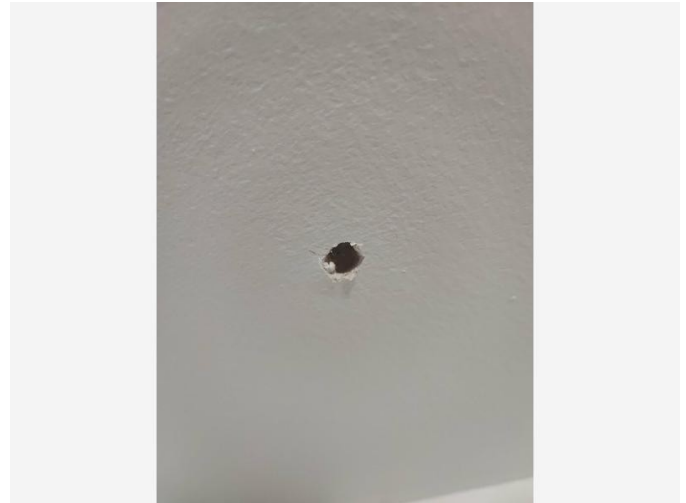
## Fiche 8: Pleisterwerk plafond

Geen asbest

| # | Type | Referentie | Resultaat |
|---|---|---|---|
| 8.1 | Mengmonster | 6020514025 | Geen asbest |
