# Asbestinventarisatetest

11472B0194/00T000 - Romeinse Put 22, 2650 Edegem  
Romeinse Put 24,...

Attestnummer : 20251017-000093.000

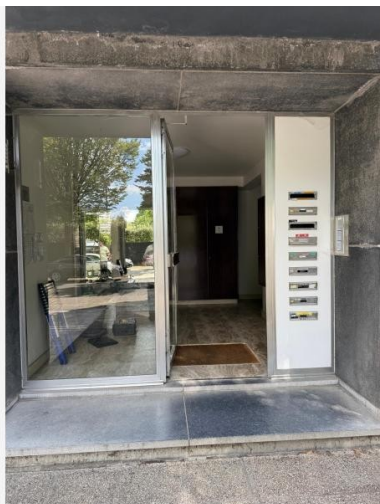
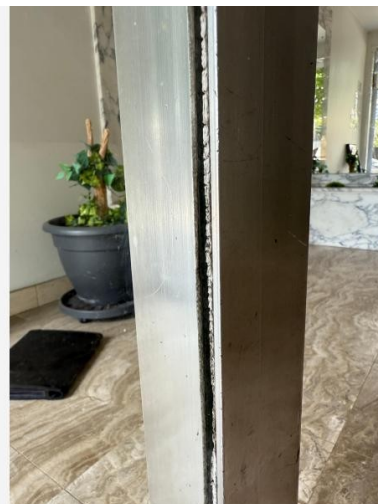
Het asbestmateriaal valt onder de mijlpaal van 2040.

Eindbeoordeling materiaalrisico	Verhoogd materiaalrisico en/of verhoogde kans op vezelvrijgave
---------------------------------	--

Gebondenheid	Categorie 1: hechtgebonden in oorsprong
Asbestsoort (vezeltype)	Alleen chrysotiel
Asbestconcentratie	Laag (< 50%)
Afschermingsgraad van het gehele materiaal	Geheel of deels (ook) vrij aan de binnenlucht
Toestand van het materiaal	Matig beschadigd, matig verweerd

#	Type	Referentie	Resultaat
1.1	Mengmonster	MM10 Kit tussen ramen deuren	Chrysotiel

<b>Beschrijving</b>	Kitramen (tussen glas en profiel)
<b>Omgeving</b>	Grenst aan binnen- en buitenlucht
<b>Primaire drager</b>	Wandopening verticaal (raam, deur, ...)
<b>Asbestmateriaal</b>	In-situ afwerkingslagen - Pasta, stopverf, voegsel, stopsel, vulsel, mastiek, katten, ...
<b>Bindmiddel van asbestmateriaal</b>	Kitten, mastiek, pasta
<b>Gebondenheid op basis van bindmiddel</b>	Hecht
<b>Hoeveelheid (gewicht - aantal)</b>	<ul style="list-style-type: none"><li>• 1,20 kg - 5 stuks</li></ul>
<b>Totaal gewicht</b>	6,00 kg
<b>Eenvoudig bereikbaar</b>	Ja
<b>Bevestigingswijze</b>	<ul style="list-style-type: none"><li>• Verlijmd, ingegoten, versmeerd</li></ul>
<b>Identificatiemethode</b>	Vaststelling met monstername
<b>Destructieve handeling voor identificatie</b>	Nee
<b>Opmerking</b>	Deze oppervlakte, volumes en gewichten zijn niet gemeten, maar geschat op basis van een benadering van de aanwezige katten (de opgegeven hoeveelheden mogen niet gebruikt worden als maatstaf voor heffingen).

Verwijderen

- Zorg voor een veilig beheer. Vermijd het beschadigen van het asbestmateriaal. Controleer de toestand jaarlijks op wijzigingen.

- Eenvoudige handelingen: enkel door erkend asbestverwijderaar asbest verwijderen

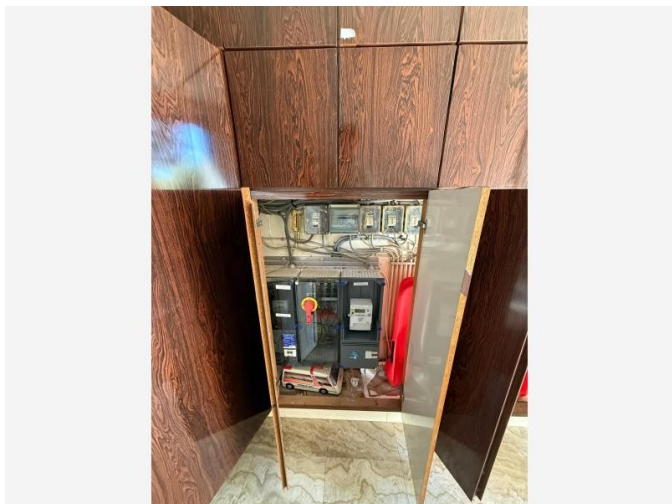
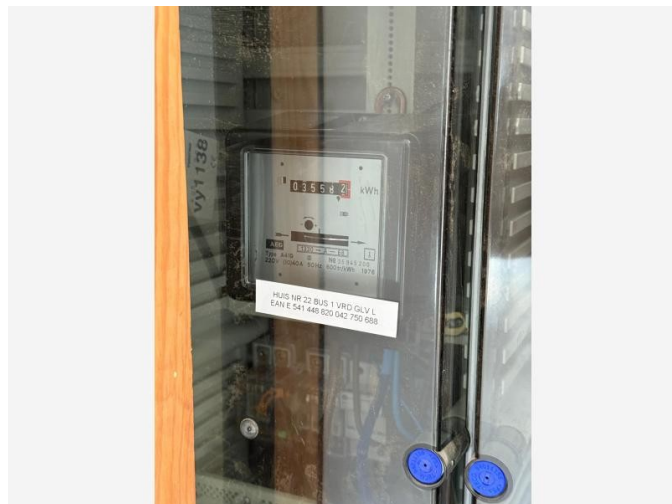
Het asbestmateriaal valt onder de mijlpaal van 2040.

Eindbeoordeling materiaalrisico	Laag materiaalrisico en/of verlaagde kans op vezelvrijgave
---------------------------------	--

Gebondenheid	Categorie 1: hechtgebonden in oorsprong
Asbestsoort (vezeltype)	Crocidoliet aanwezig
Asbestconcentratie	Laag (< 50%)
Afschermingsgraad van het gehele materiaal	Geheel of deels (ook) vrij aan de binnenlucht
Toestand van het materiaal	Onbeschadigd, niet verweerd

Beschrijving	Bakeliet tellerkast
Omgeving	Binnen
Primaire drager	Communicatie en elektrische infrastructuur en uitrusting
Asbestmateriaal	Plaat, paneel, tablet - Type Bakeliet
Bindmiddel van asbestmateriaal	Kunststof of -hars
Gebondenheid op basis van bindmiddel	Hecht
Hoeveelheid (oppervlakte - dikte - aantal)	<ul style="list-style-type: none"> <li>• 0,70 m<sup>2</sup> - 0,50 cm - 3 stuks</li> </ul>
Totaal volume	0,011 m <sup>3</sup>
Eenvoudig bereikbaar	Ja
Bevestigingswijze	<ul style="list-style-type: none"> <li>• Geschroefd</li> </ul>
Identificatiemethode	Vaststelling zonder monsternamen
Destructieve handeling voor identificatie	Nee
Opmerking	<p>Deze oppervlakte werd niet gemeten, maar geschat op basis van een benadering van de aanwezige tellerkast. Deze schatting mag niet worden gebruikt als maatstaf voor heffingen. Als deskundigen hebben wij vastgesteld dat het materiaal daadwerkelijk bakeliet betreft en geen harde pvc. Bakeliet wordt door ons beschouwd als een asbestverdachte toepassing, aangezien het in veel gevallen asbesthoudend is. We hebben geen staalname uitgevoerd om de functionaliteit van de tellerkast niet in gevaar te brengen. Daarnaast is staalname verboden, aangezien de tellerkast eigendom is van de nutsvoorzieningsmaatschappij.</p>

Zorgvuldig beheren

- Zorg voor een veilig beheer. Vermijd het beschadigen van het asbestmateriaal. Controleer de toestand jaarlijks op wijzigingen.
- Voer bijkomende staalname(s) uit.

- Eenvoudige handelingen: mag via doe-het-zelf of door werknemer(s) met opleidingsattest eenvoudige handelingen  
Deze toepassing mag volgens de huidige wetgeving worden verwijderd via eenvoudige handelingen. Aangezien deze toepassing echter eigendom is van de nutsvoorzieningsmaatschappij, mag deze uitsluitend worden verwijderd door hen of door een door hen aangestelde onderaannemer die beschikt over de nodige attesten en opleidingen. Daarom wordt hier verwezen naar de methode van een erkende verwijderaar, maar in feite dient dit via de nutsvoorzieningsmaatschappij te verlopen.

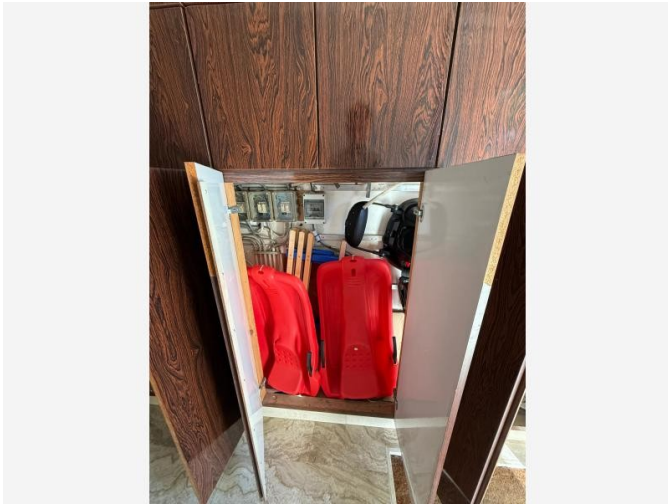
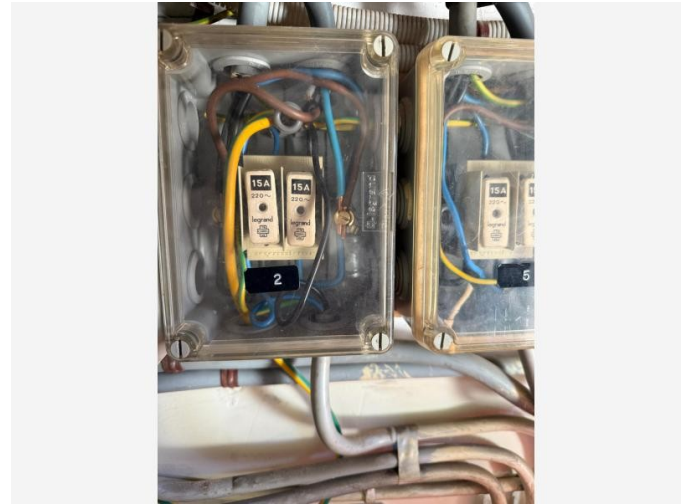
Het asbestmateriaal valt onder de mijlpaal van 2040.

Eindbeoordeling materiaalrisico	Laag materiaalrisico en/of verlaagde kans op vezelvrijgave
---------------------------------	--

Gebondenheid	Categorie 1: hechtgebonden in oorsprong
Asbestsoort (vezeltype)	Crocidoliet aanwezig
Asbestconcentratie	Laag (< 50%)
Afschermingsgraad van het gehele materiaal	Geheel of deels (ook) vrij aan de binnenlucht
Toestand van het materiaal	Onbeschadigd, niet verweerd

Beschrijving	Bakeliet schakelaar(s)
Omgeving	Binnen
Primaire drager	Communicatie en elektrische infrastructuur en uitrusting
Asbestmateriaal	Plaat, paneel, tablet - Type Bakeliet
Bindmiddel van asbestmateriaal	Kunststof of -hars
Gebondenheid op basis van bindmiddel	Hecht
Hoeveelheid (oppervlakte - dikte - aantal)	<ul style="list-style-type: none"> <li>• 0,40 m<sup>2</sup> - 0,30 cm - 6 stuks</li> </ul>
Totaal volume	0,007 m <sup>3</sup>
Eenvoudig bereikbaar	Ja
Bevestigingswijze	<ul style="list-style-type: none"> <li>• Geschroefd</li> </ul>
Identificatiemethode	Vaststelling zonder monstername
Destructieve handeling voor identificatie	Nee
Opmerking	Deze oppervlakte werd niet gemeten, maar geschat op basis van een benadering voor alle aanwezige schakelaars. Deze schatting mag niet worden gebruikt als maatstaf voor heffingen. Als deskundige hebben wij geverifieerd dat het materiaal inderdaad bakeliet betreft en geen harde PVC. Bakeliet wordt door ons beschouwd als een asbestverdachte toepassing, aangezien het in veel gevallen asbesthoudend is. We hebben echter geen staalname uitgevoerd om de functionaliteit van de schakelaars niet in gevaar te brengen.

Zorgvuldig beheren

- Zorg voor een veilig beheer. Vermijd het beschadigen van het asbestmateriaal. Controleer de toestand jaarlijks op wijzigingen.
- Voer bijkomende staalname(s) uit.

- Eenvoudige handelingen: mag via doe-het-zelf of door werknemer(s) met opleidingsattest eenvoudige handelingen  
Raadpleeg de actuele wetgeving op de website van OVAM. Onder strikte voorwaarden kan het eventueel toegestaan zijn om deze toepassing zelf te verwijderen. Bij twijfel wordt echter sterk aangeraden om een erkende asbestverwijderaar te raadplegen. Zorg er bovendien voor dat u zich goed informeert via de websites van OVAM en andere officiële bronnen over de vereiste persoonlijke beschermingsmaatregelen en de richtlijnen voor het veilig verwijderen van asbest.

Houd er rekening mee dat deze toepassingen vaak onder spanning staan. Het is daarom aan te raden om ook een elektricien te raadplegen, aangezien het werken aan of verwijderen van deze toepassingen specifieke technische kennis vereist.

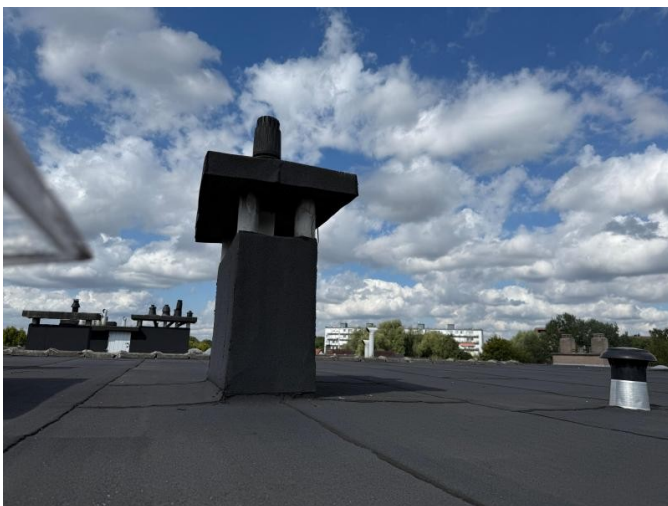
*Situeringfoto*

**Reden:** Het te onderzoeken materiaal situeert zich hoger dan 3,50 m te rekenen vanaf een veilige ondergrond

**Uitleg van de asbestdeskundige:** Het rookgaskanaal is niet beoordeeld. Aan de binnenzijde is de kachel aangesloten. Aan de buitenzijde is het hoger dan 3,5 meter om de schoorsteen te inspecteren. Het is niet zichtbaar of er een asbestverdacht rookgaskanaal aanwezig is in de schoorsteen. Conform ons inspectieprotocol mogen wij een beperking inroepen voor hoogtes hoger dan 3,5 m. Indien men dit wil laten onderzoeken, dient er een nieuwe afspraak gemaakt te worden en moet er een hoogtewerker voorzien worden, evenals iemand die bevoegd is om deze te bedienen en eventueel een techniker die de al dan niet aanwezige schouwhoed kan afnemen en weer terugplaatsen.

(Asbest)materiaal	Rookgaskanaal
Karakterisatie	Asbest (verdacht)
Primaire drager	HVAC infrastructuur en uitrusting

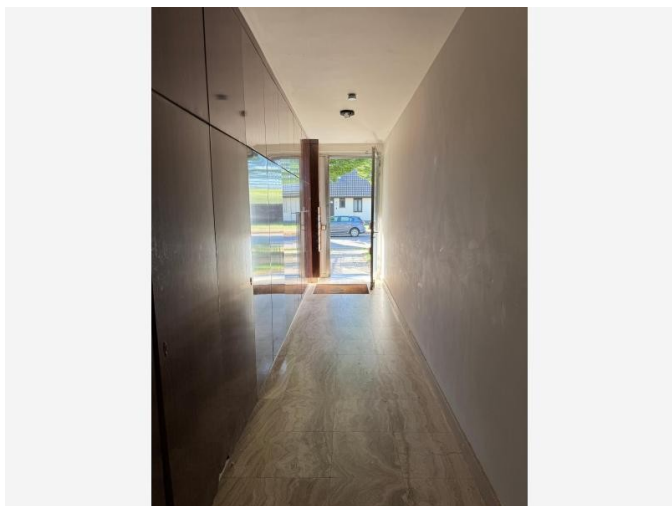
Aanwezigheid van faiencetegels vastgesteld.

Tegellijm is niet waarneembaar, deze kan mogelijk asbesthoudend zijn.

<b>Identificatiemethode</b>	Redelijk vermoeden
<b>Primaire drager</b>	Binnenwand
<b>(Asbest)materiaal</b>	In-situ afwerkingslagen - Lijm laag
<b>Bindmiddel</b>	Lijm
<b>Gebondenheid bindmiddel</b>	Hecht

Let op bij het verwijderen van deze tegels.

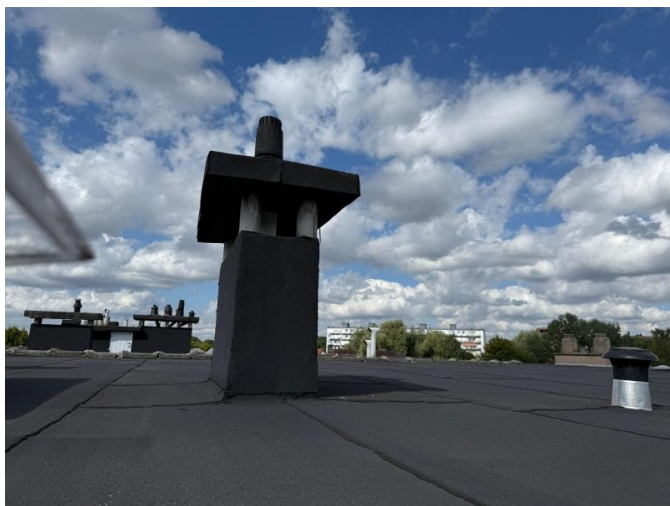
Plat dak van het gelijkvloer volledig vernieuwt

Bewijsdocument toegevoegd

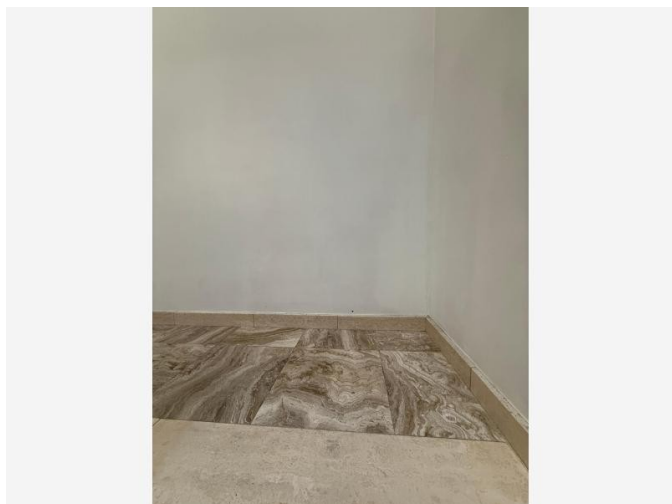
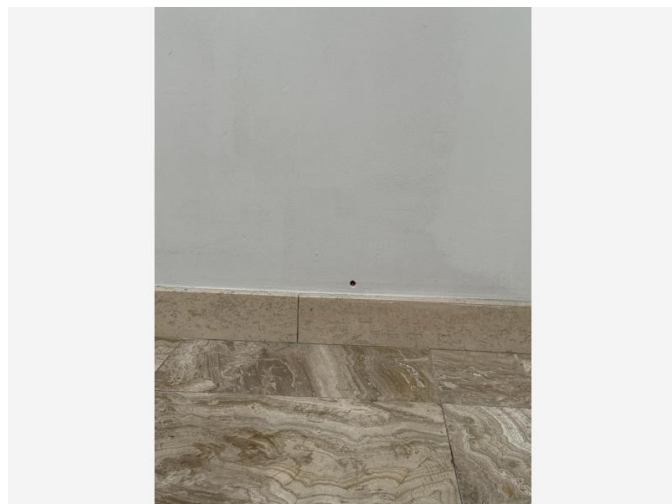
Geen asbest

#	Type	Referentie	Resultaat
7.1	Mengmonster	MM09 Traphal Gang 26	Geen asbest

<b>Beschrijving</b>	Pleisterwerk Traphal Gang 26
<b>Omgeving</b>	Binnen
<b>Primaire drager</b>	Vaste trap, vaste ladder
<b>Bindmiddel van materiaal</b>	Gips - kalk
<b>Gebondenheid op basis van bindmiddel</b>	Niet-hechtgebonden
<b>Hoeveelheid (oppervlakte - dikte - aantal)</b>	• 150,00 m <sup>2</sup> - 1,00 cm - 1 stuk
<b>Totaal volume</b>	1,50 m <sup>3</sup>
<b>Identificatiemethode</b>	Vaststelling met monsternamen
<b>Destructieve handeling voor identificatie</b>	Nee
<b>Opmerking</b>	Deze oppervlakte, volumes en gewichten zijn niet gemeten, maar geschat op basis van een benadering van het aanwezig pleisterwerk in alle muren ( de opgegeven hoeveelheden mogen niet gebruikt worden als maatstaf van heffing).

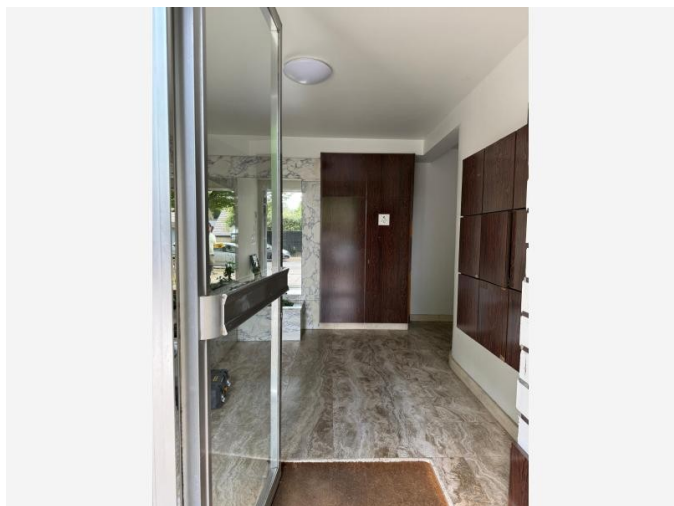
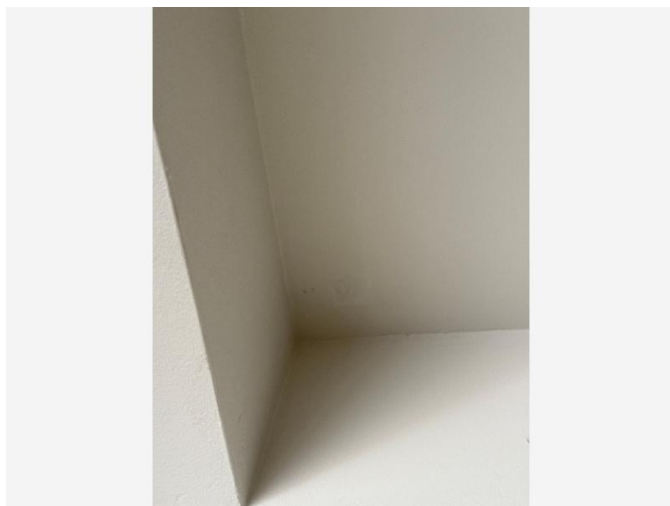
Geen asbest

#	Type	Referentie	Resultaat
8.1	Mengmonster	MM08 Pleister Plafond Gang 26	Geen asbest

<b>Beschrijving</b>	Pleisterwerk plafonds Gang 26
<b>Omgeving</b>	Binnen
<b>Primaire drager</b>	Plafond
<b>Bindmiddel van materiaal</b>	Gips - kalk
<b>Gebondenheid op basis van bindmiddel</b>	Niet-hechtgebonden
<b>Hoeveelheid (oppervlakte - dikte - aantal)</b>	• 80,00 m <sup>2</sup> - 1,00 cm - 1 stuk
<b>Totaal volume</b>	0,80 m <sup>3</sup>
<b>Identificatiemethode</b>	Vaststelling met monstername
<b>Destructieve handeling voor identificatie</b>	Nee
<b>Opmerking</b>	Deze oppervlakte, volumes en gewichten zijn niet gemeten, maar geschat op basis van een benadering van het aanwezig pleisterwerk in alle plafonds ( de opgegeven hoeveelheden mogen niet gebruikt worden als maatstaf van heffing).

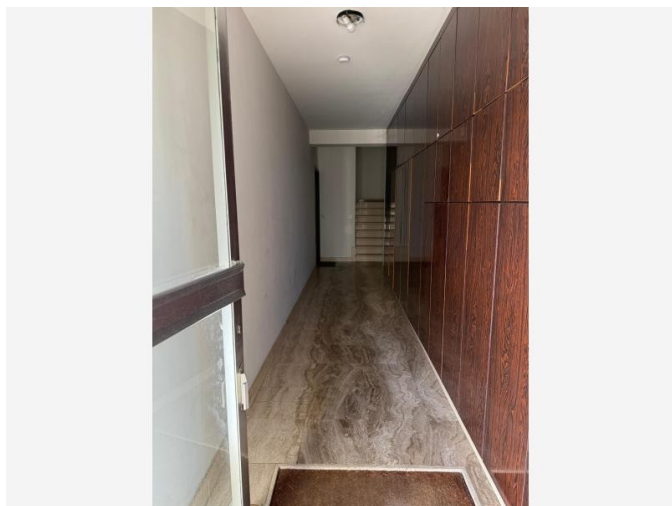
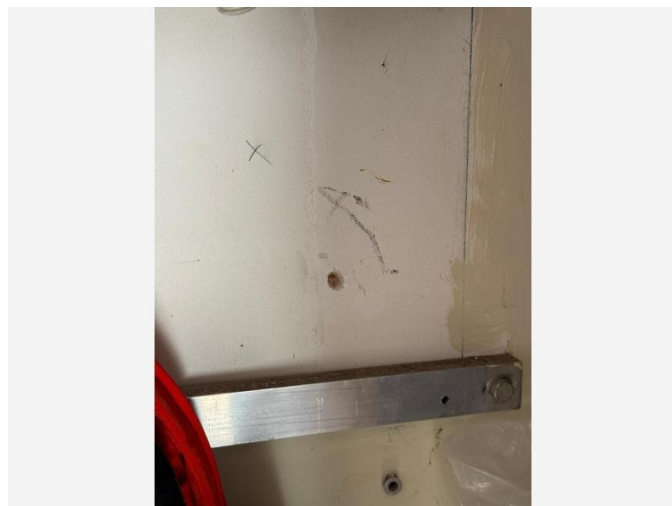
Geen asbest

#	Type	Referentie	Resultaat
9.1	Mengmonster	MM01 Pleister Wanden 22	Geen asbest

<b>Beschrijving</b>	Pleisterwerk muren Gang 22
<b>Omgeving</b>	Binnen
<b>Primaire drager</b>	Binnenwand
<b>Bindmiddel van materiaal</b>	Gips - kalk
<b>Gebondenheid op basis van bindmiddel</b>	Niet-hechtgebonden
<b>Hoeveelheid (oppervlakte - dikte - aantal)</b>	• 180,00 m <sup>2</sup> - 1,00 cm - 1 stuk
<b>Totaal volume</b>	1,80 m <sup>3</sup>
<b>Identificatiemethode</b>	Vaststelling met monstername
<b>Destructieve handeling voor identificatie</b>	Nee
<b>Opmerking</b>	Deze oppervlakte, volumes en gewichten zijn niet gemeten, maar geschat op basis van een benadering van het aanwezig pleisterwerk in alle muren ( de opgegeven hoeveelheden mogen niet gebruikt worden als maatstaf van heffing).

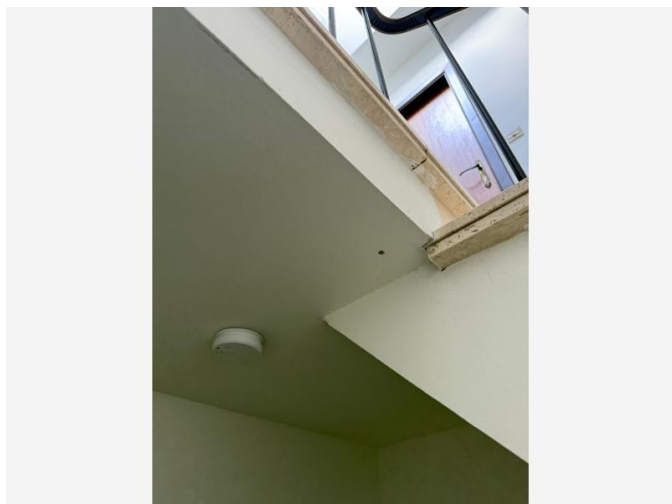
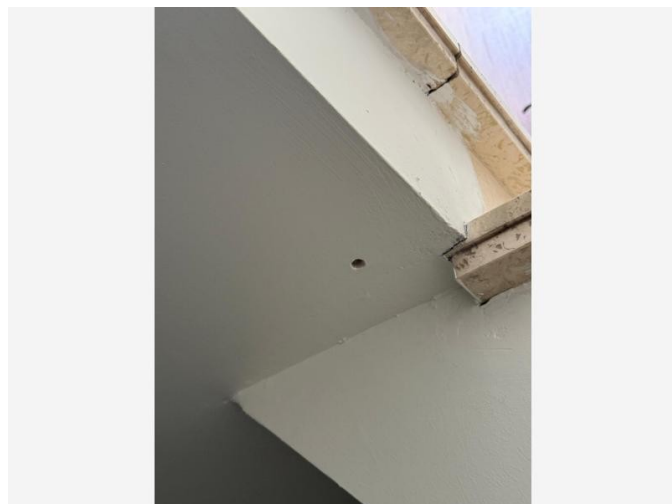
Geen asbest

#	Type	Referentie	Resultaat
10.1	Mengmonster	MM06 Pleister Traphal 24	Geen asbest

<b>Beschrijving</b>	Pleisterwerk Traphal Gang 24
<b>Omgeving</b>	Binnen
<b>Primaire drager</b>	Vaste trap, vaste ladder
<b>Bindmiddel van materiaal</b>	Gips - kalk
<b>Gebondenheid op basis van bindmiddel</b>	Niet-hechtgebonden
<b>Hoeveelheid (oppervlakte - dikte - aantal)</b>	<ul style="list-style-type: none"><li>• 150,00 m<sup>2</sup> - 1,00 cm - 1 stuk</li></ul>
<b>Totaal volume</b>	1,50 m <sup>3</sup>
<b>Identificatiemethode</b>	Vaststelling met monstername
<b>Destructieve handeling voor identificatie</b>	Nee
<b>Opmerking</b>	Deze oppervlakte, volumes en gewichten zijn niet gemeten, maar geschat op basis van een benadering van het aanwezig pleisterwerk in alle muren ( de opgegeven hoeveelheden mogen niet gebruikt worden als maatstaf van heffing).

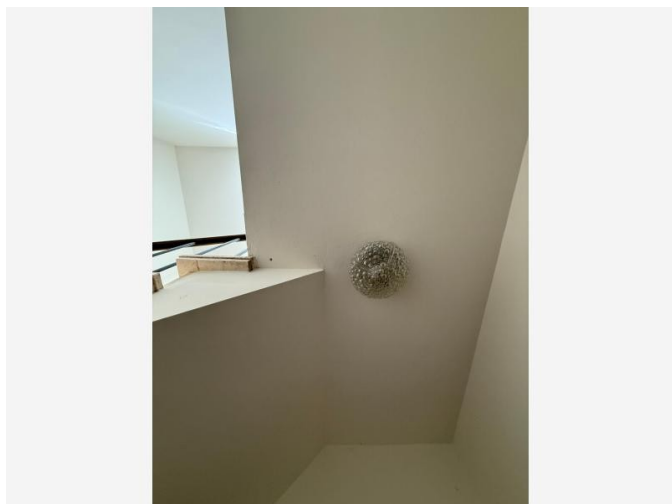
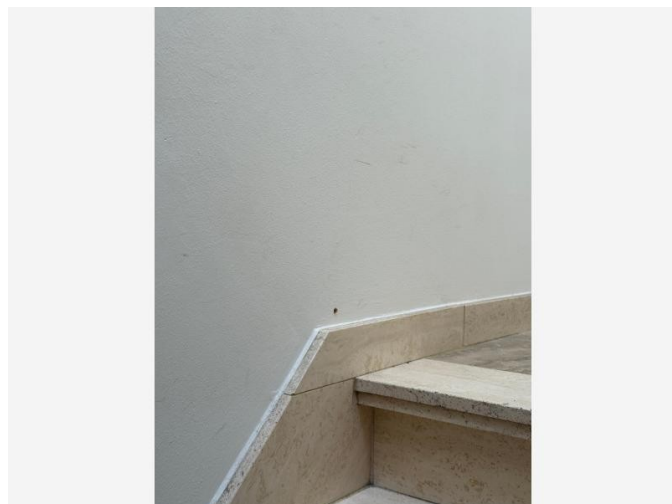
Geen asbest

#	Type	Referentie	Resultaat
11.1	Mengmonster	MM02 Pleister traphal 22	Geen asbest

<b>Beschrijving</b>	Pleisterwerk Traphal Gang 22
<b>Omgeving</b>	Binnen
<b>Primaire drager</b>	Vaste trap, vaste ladder
<b>Bindmiddel van materiaal</b>	Gips - kalk
<b>Gebondenheid op basis van bindmiddel</b>	Niet-hechtgebonden
<b>Hoeveelheid (oppervlakte - dikte - aantal)</b>	• 150,00 m <sup>2</sup> - 1,00 cm - 1 stuk
<b>Totaal volume</b>	1,50 m <sup>3</sup>
<b>Identificatiemethode</b>	Vaststelling met monstername
<b>Destructieve handeling voor identificatie</b>	Nee
<b>Opmerking</b>	Deze oppervlakte, volumes en gewichten zijn niet gemeten, maar geschat op basis van een benadering van het aanwezig pleisterwerk in alle muren ( de opgegeven hoeveelheden mogen niet gebruikt worden als maatstaf van heffing).

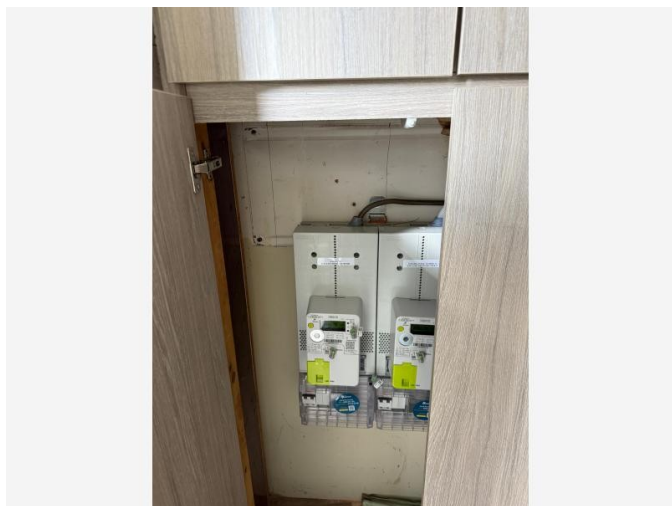
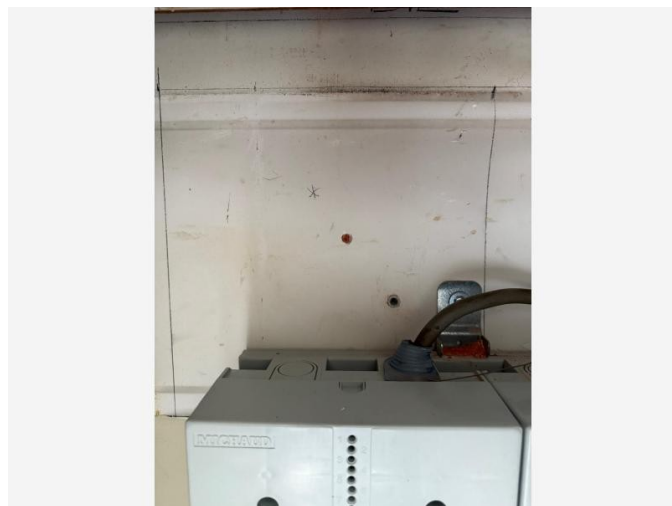
Geen asbest

<b>Beschrijving</b>	Pleisterwerk muren Gang 24
<b>Omgeving</b>	Binnen
<b>Primaire drager</b>	Binnenwand
<b>Bindmiddel van materiaal</b>	Gips - kalk
<b>Gebondenheid op basis van bindmiddel</b>	Niet-hechtgebonden
<b>Hoeveelheid (oppervlakte - dikte - aantal)</b>	• 180,00 m <sup>2</sup> - 1,00 cm - 1 stuk
<b>Totaal volume</b>	1,80 m <sup>3</sup>
<b>Identificatiemethode</b>	Vaststelling met monstername
<b>Destructieve handeling voor identificatie</b>	Nee
<b>Opmerking</b>	Deze oppervlakte, volumes en gewichten zijn niet gemeten, maar geschat op basis van een benadering van het aanwezig pleisterwerk in alle muren ( de opgegeven hoeveelheden mogen niet gebruikt worden als maatstaf van heffing).

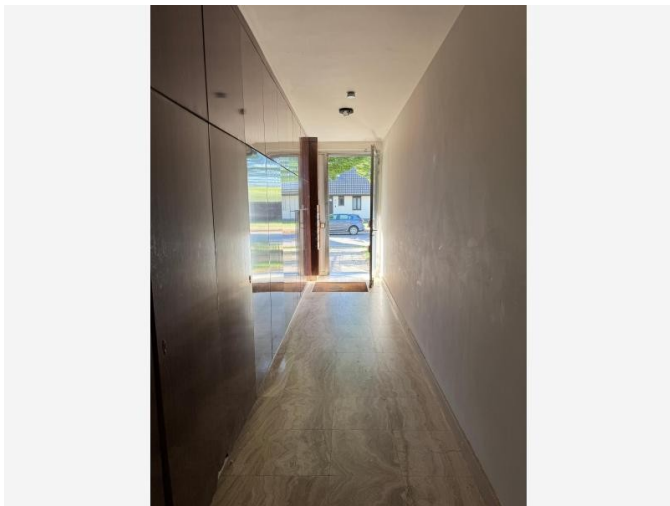
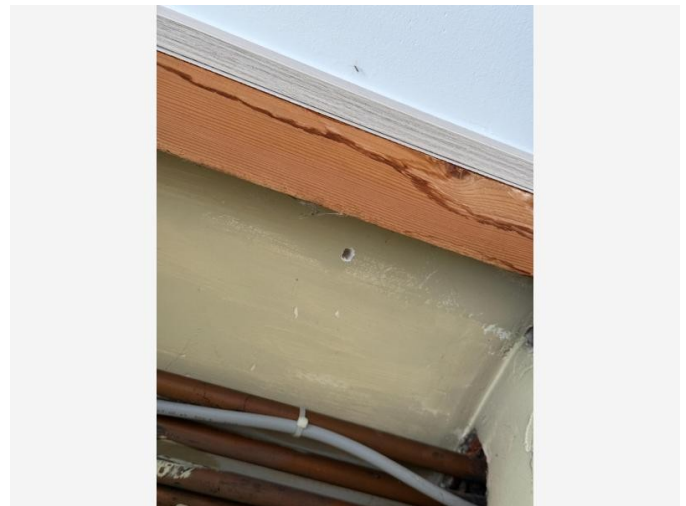
<b>Beschrijving</b>	Pleisterwerk plafonds Gang 22
<b>Omgeving</b>	Binnen
<b>Primaire drager</b>	Plafond
<b>Bindmiddel van materiaal</b>	Gips - kalk
<b>Gebondenheid op basis van bindmiddel</b>	Niet-hechtgebonden
<b>Hoeveelheid (oppervlakte - dikte - aantal)</b>	• 100,00 m <sup>2</sup> - 1,00 cm - 1 stuk
<b>Totaal volume</b>	1,00 m <sup>3</sup>
<b>Identificatiemethode</b>	Vaststelling met monstername
<b>Destructieve handeling voor identificatie</b>	Nee
<b>Opmerking</b>	Deze oppervlakte, volumes en gewichten zijn niet gemeten, maar geschat op basis van een benadering van het aanwezig pleisterwerk in alle plafonds ( de opgegeven hoeveelheden mogen niet gebruikt worden als maatstaf van heffing).

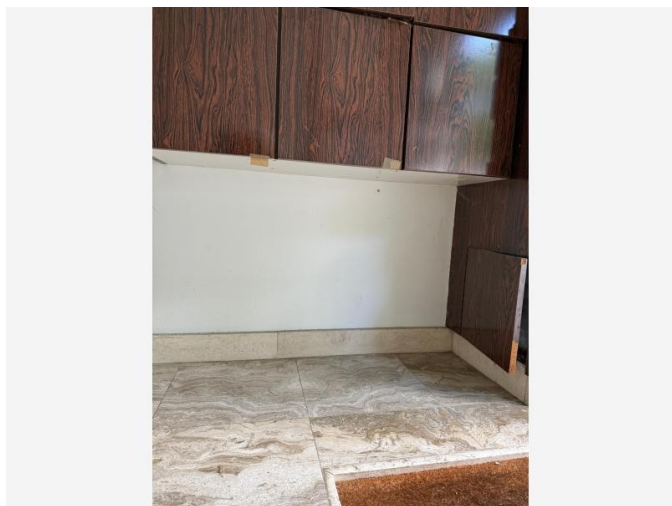
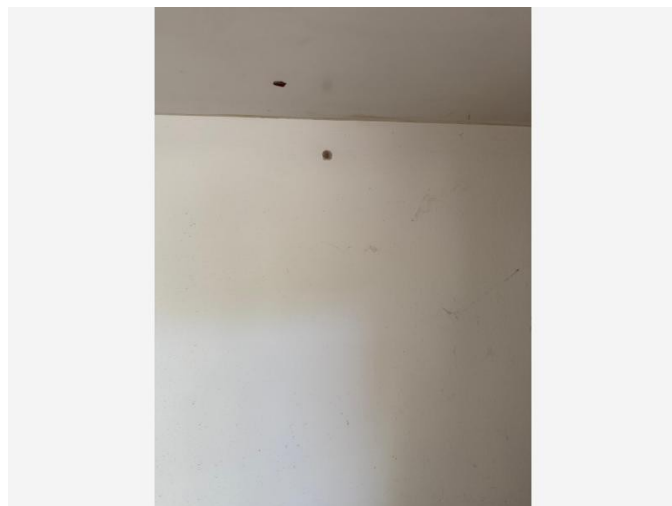
<b>Beschrijving</b>	Pleisterwerk muren Gang 26
<b>Omgeving</b>	Binnen
<b>Primaire drager</b>	Binnenwand
<b>Bindmiddel van materiaal</b>	Gips - kalk
<b>Gebondenheid op basis van bindmiddel</b>	Niet-hechtgebonden
<b>Hoeveelheid (oppervlakte - dikte - aantal)</b>	• 80,00 m <sup>2</sup> - 1,00 cm - 1 stuk
<b>Totaal volume</b>	0,80 m <sup>3</sup>
<b>Identificatiemethode</b>	Vaststelling met monstername
<b>Destructieve handeling voor identificatie</b>	Nee
<b>Opmerking</b>	Deze oppervlakte, volumes en gewichten zijn niet gemeten, maar geschat op basis van een benadering van het aanwezig pleisterwerk in alle muren ( de opgegeven hoeveelheden mogen niet gebruikt worden als maatstaf van heffing).
