Asbestinventarisatetest

Kloosterstraat 44, 2800 Mechelen

Attestnummer : 20260429-000276.000

Uitgegeven op : 29.04.2026

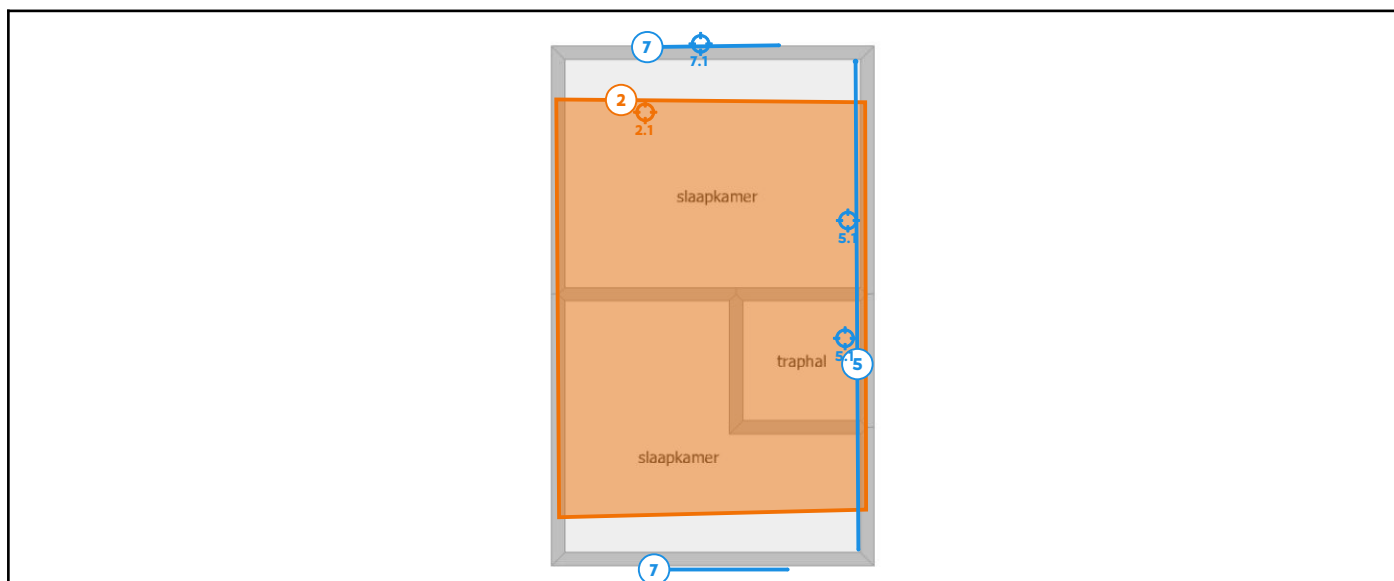
Plan 1.2: 1e verdieping

Beschrijving	Type	Actie
2. Dakleien	Asbestmateriaal	Verwijderen
2.1 Code: 6020442074	Puntmonster	-
5. Pleisterwerk wanden	Geen asbest	-
5.1 Code: 6020441741	Mengmonster	-
7. Mastiek	Geen asbest	-
7.1 Code: 6020442098	Puntmonster	-

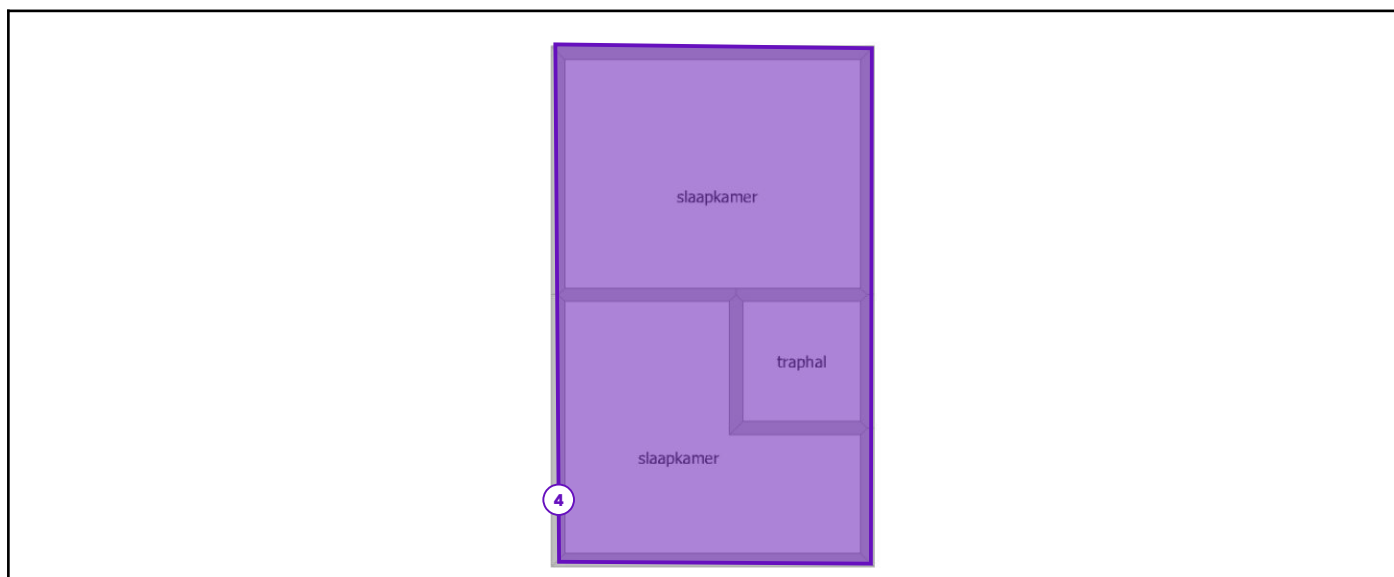
Plan 1.3: 1e verdieping kopie

Beschrijving	Type	Actie
4. Onderdak	Beperking	-

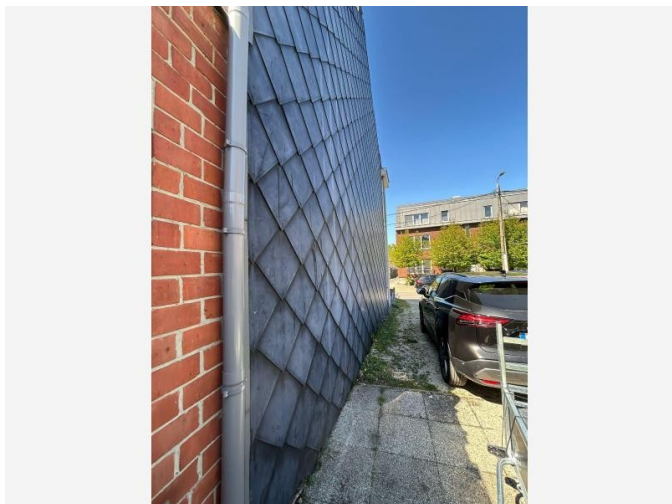
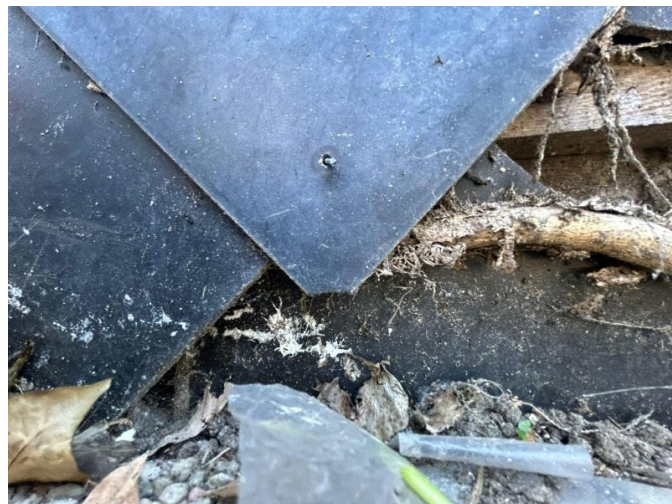
Het asbestmateriaal valt onder de mijlpaal van 2034.

Eindbeoordeling materiaalrisico	Laag materiaalrisico en/of verlaagde kans op vezelvrijgave
---------------------------------	--

Gebondenheid	Categorie 1: hechtgebonden in oorsprong
Asbestsoort (vezeltype)	Alleen chrysotiel aanwezig
Asbestconcentratie	Laag (< 50%)
Afschermingsgraad van het gehele materiaal	Geheel of deels vrij aan de buitenlucht, maar geen contact met binnenlucht
Toestand van het materiaal	Licht beschadigd, licht verweerd. Intacte calciumsilicaatplaat of materiaal met categorie 3-gebondenheid

#	Type	Referentie	Resultaat
1.1	Puntmonster	6020441738	Chrysotiel

Beschrijving	Gevelleien
Omgeving	Buiten
Primaire drager	Wand buitenschil
Asbestmateriaal	Dak- en gevelbekleding - Lei, shingle
Bindmiddel van asbestmateriaal	Cement
Gebondenheid op basis van bindmiddel	Hecht
Hoeveelheid (oppervlakte - aantal)	<ul style="list-style-type: none">• 50,00 m² - 1 stuk
Totale oppervlakte	50,00 m ²
Eenvoudig bereikbaar	Ja
Bevestigingswijze	<ul style="list-style-type: none">• Genageld, geniet
Identificatiemethode	Een monstername door de asbestdeskundige met laboanalyse door een asbestlabo.
Destructieve handeling voor identificatie	Nee

Verwijderen

- Zorg voor een veilig beheer. Vermijd het beschadigen van het asbestmateriaal. Controleer de toestand jaarlijks op wijzigingen.

- Eenvoudige handelingen: mag via doe-het-zelf of door werknemer(s) met opleidingsattest eenvoudige handelingen
EH via doe-het zelf Dragen van de nodige beschermingsmiddelen (mondmasker ffp3, handschoenen, tyvec). Indien mogelijk de ondervloer afdekken, leien voorzichtig verwijderen, extra fixeren, niet breken, niet gooien, onmiddellijk verpakken of voorzichtig in container met asbest bag plaatsen. Gebruik geen stortkokers. Indien leien in slechte staat zijn en kans bestaat op breken: Eenvoudige

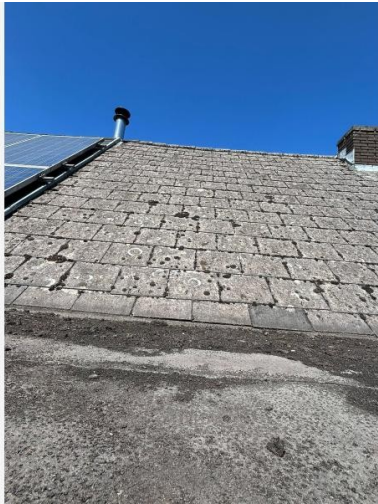
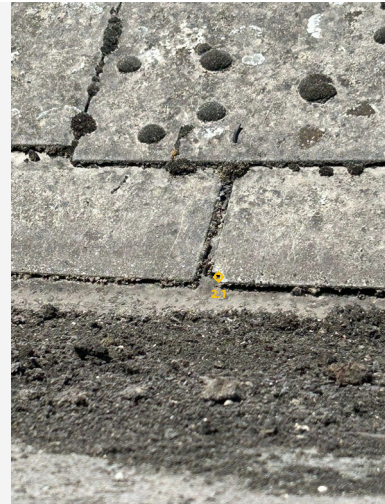
Het asbestmateriaal valt onder de mijlpaal van 2034.

Eindbeoordeling materiaalrisico	Verhoogd materiaalrisico en/of verhoogde kans op vezelvrijgave
---------------------------------	--

Gebondenheid	Categorie 1: hechtgebonden in oorsprong
Asbestsoort (vezeltype)	Alleen chrysotiel aanwezig
Asbestconcentratie	Laag (< 50%)
Afschermingsgraad van het gehele materiaal	Geheel of deels vrij aan de buitenlucht, maar geen contact met binnenlucht
Toestand van het materiaal	Matig beschadigd, matig verweerd

#	Type	Referentie	Resultaat
2.1	Puntmonster	6020442074	Chrysotiel

Beschrijving	Dakleien
Omgeving	Buiten
Primaire drager	Schuin dak
Asbestmateriaal	Dak- en gevelbekleding - Lei, shingle
Bindmiddel van asbestmateriaal	Cement
Gebondenheid op basis van bindmiddel	Hecht
Hoeveelheid (oppervlakte - aantal)	<ul style="list-style-type: none">• 20,00 m² - 1 stuk
Totale oppervlakte	20,00 m ²
Eenvoudig bereikbaar	Ja
Bevestigingswijze	<ul style="list-style-type: none">• Geklemd
Identificatiemethode	Een monstername door de asbestdeskundige met laboanalyse door een asbestlabo.
Destructieve handeling voor identificatie	Nee

Verwijderen

- Verwijder dit asbestmateriaal zo snel mogelijk. Volg de toestand goed op.

- Eenvoudige handelingen: mag via doe-het-zelf of door werknemer(s) met opleidingsattest eenvoudige handelingen
EH via doe-het zelf Dragen van de nodige beschermingsmiddelen (mondmasker ffp3, handschoenen,tyvec). Indien mogelijk de ondervloer afdekken , leien voorzichtig verwijderen, extra fixeren, niet breken , niet gooien, onmiddellijk verpakken of voorzichtig in container met asbest bag plaatsen. Gebruik geen stortkokers. Indien leien in slechte staat zijn en kans bestaat op breken : Eenvoudige

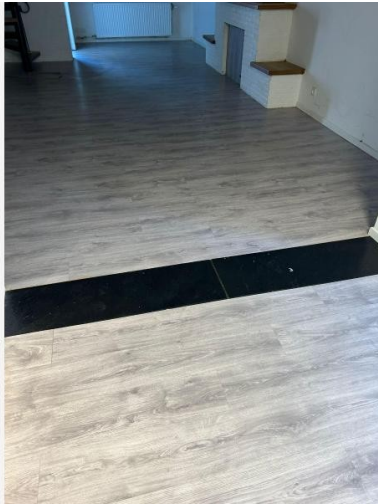
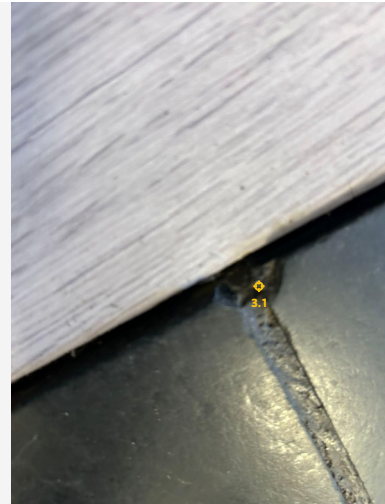
Het asbestmateriaal valt onder de mijlpaal van 2040.

Eindbeoordeling materiaalrisico	Zeer laag materiaalrisico en/of zeer lage kans op vezelvrijgave
---------------------------------	---

Gebondenheid	Categorie 1: hechtgebonden in oorsprong
Asbestsoort (vezeltype)	Alleen chrysotiel aanwezig
Asbestconcentratie	Laag (< 50%)
Afschermingsgraad van het gehele materiaal	Geheel of deels vrij aan de binnenlucht, maar geen contact met binnenluchtstromen
Toestand van het materiaal	Onbeschadigd, niet verweerd

#	Type	Referentie	Resultaat
3.1	Puntmonster	6020442100	Chrysotiel

Beschrijving	Massal
Omgeving	Binnen
Primaire drager	Fundering-draagstructuur (horizontaal, verticaal)
Asbestmateriaal	Plaat, paneel, tablet - Type Massal
Bindmiddel van asbestmateriaal	Cement
Gebondenheid op basis van bindmiddel	Hecht
Hoeveelheid (oppervlakte - dikte - aantal)	<ul style="list-style-type: none">• 0,50 m² - 2,00 cm - 5 stuks
Totaal volume	0,05 m ³
Eenvoudig bereikbaar	Ja
Bevestigingswijze	<ul style="list-style-type: none">• Verlijmd, ingegoten, versmeerd
Identificatiemethode	Een monstername door de asbestdeskundige met laboanalyse door een asbestlabo.
Destructieve handeling voor identificatie	Nee

Zorgvuldig beheren

- Zorg voor een veilig beheer. Vermijd het beschadigen van het asbestmateriaal. Controleer de toestand jaarlijks op wijzigingen.

- Eenvoudige handelingen: mag via doe-het-zelf of door werknemer(s) met opleidingsattest eenvoudige handelingen
De dekstenen kunnen voorzichtig losgebeiteld worden, extra bevochtigen om stof te voorkomen + dragen van de nodige beschermingsmiddelen (mondmasker ffp3, handschoenen, tyvec) verpakken in plastic folie en afvoeren naar het containerpark als hechtgebonden asbestafval.

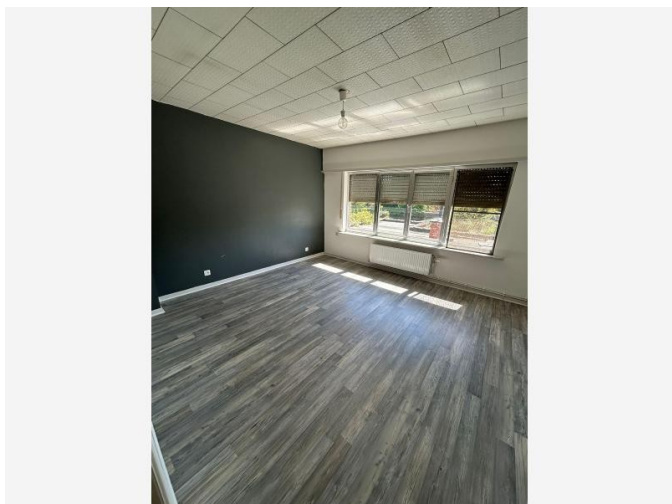
Situeringfoto

Tijdelijke beperking

Reden: Afwerking plafond

Uitleg van de asbestdeskundige: Het plafond onder het schuine dak is volledig afgewerkt zonder toegangsluik

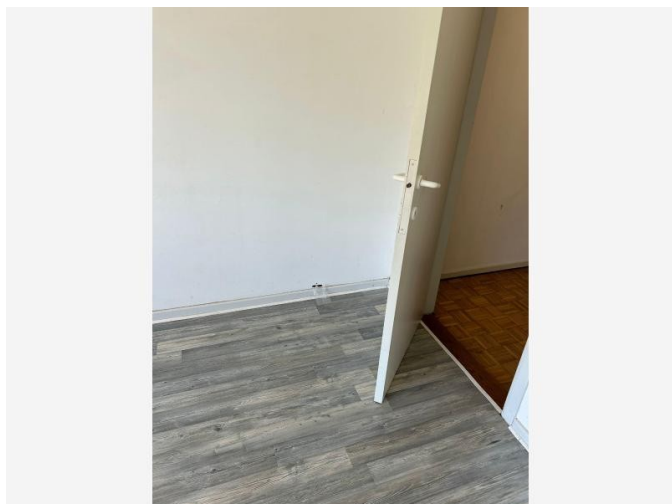
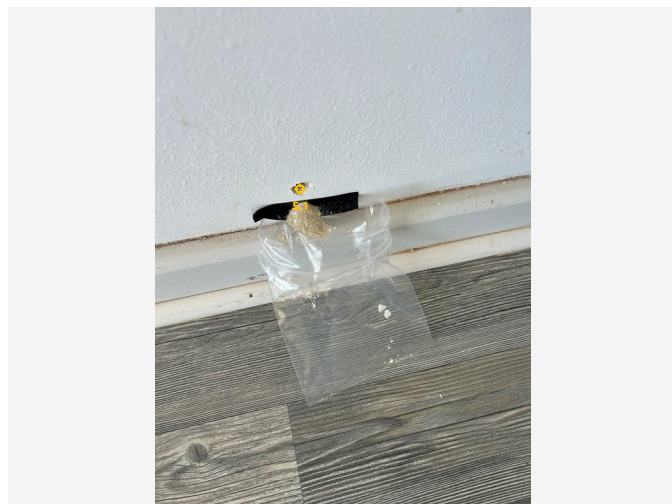
Fiche 5: Pleisterwerk wanden

Geen asbest

#	Type	Referentie	Resultaat
5.1	Mengmonster	6020441741	Geen asbest

Beschrijving	Pleisterwerk wanden
Omgeving	Binnen
Primaire drager	Binnenwand
Bindmiddel van materiaal	Gips - kalk
Gebondenheid op basis van bindmiddel	Niet-hechtgebonden
Hoeveelheid (oppervlakte - dikte - aantal)	• 50,00 m ² - 0,20 cm - 1 stuk
Totaal volume	0,10 m ³
Identificatiemethode	Een monstername door de asbestdeskundige met laboanalyse door een asbestlabo.
Destructieve handeling voor identificatie	Nee

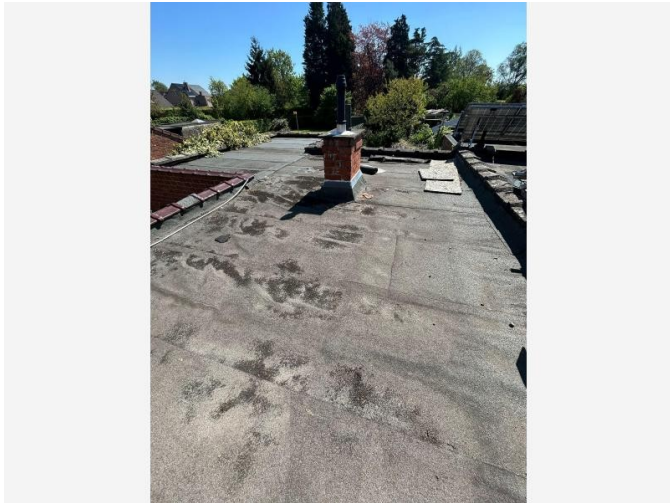
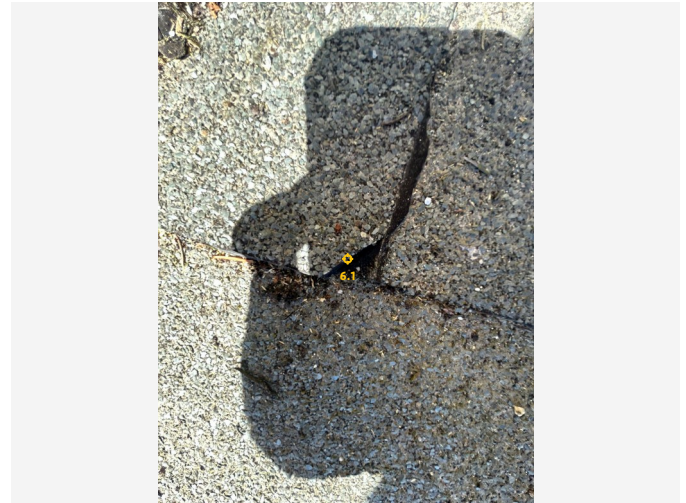
Fiche 6: Dakbedekking

Geen asbest

#	Type	Referentie	Resultaat
6.1	Puntmonster	6020442075	Geen asbest

Beschrijving	Dakbedekking
Omgeving	Buiten
Primaire drager	Plat dak
Bindmiddel van materiaal	Bitumen (roofing, teer, asfalt)
Gebondenheid op basis van bindmiddel	Hecht
Hoeveelheid (oppervlakte - aantal)	• 50,00 m ² - 1 stuk
Totale oppervlakte	50,00 m ²
Identificatiemethode	Een monstername door de asbestdeskundige met laboanalyse door een asbestlabo.
Destructieve handeling voor identificatie	Nee

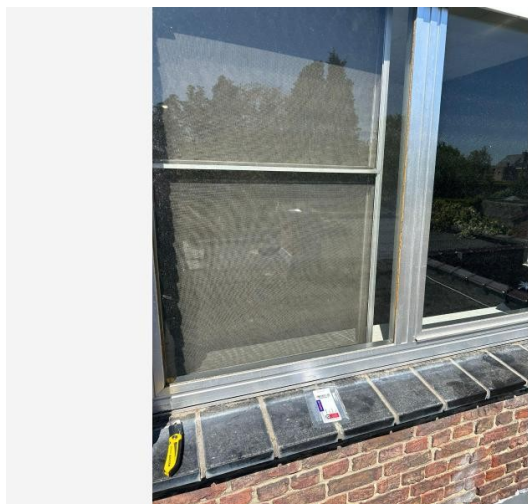
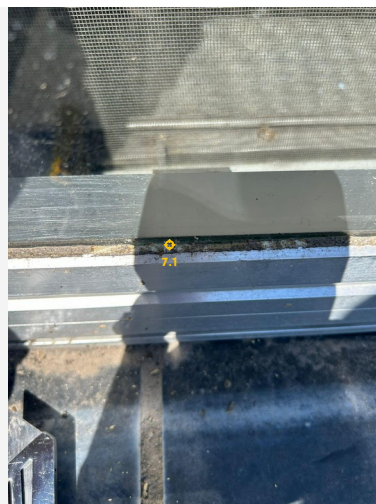
Geen asbest

#	Type	Referentie	Resultaat
7.1	Puntmonster	6020442098	Geen asbest

Beschrijving	Mastiek
Omgeving	Buiten
Primaire drager	Wandopening verticaal (raam, deur, ...)
Bindmiddel van materiaal	Kitten, mastiek, pasta
Gebondenheid op basis van bindmiddel	Hecht
Hoeveelheid (gewicht - aantal)	<ul style="list-style-type: none">• 0,50 kg - 1 stuk
Totaal gewicht	0,50 kg
Identificatiemethode	Een monstername door de asbestdeskundige met laboanalyse door een asbestlabo.
Destructieve handeling voor identificatie	Nee

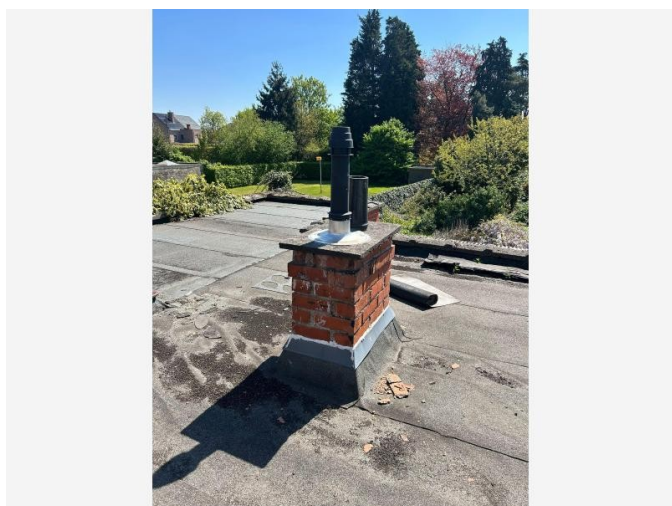
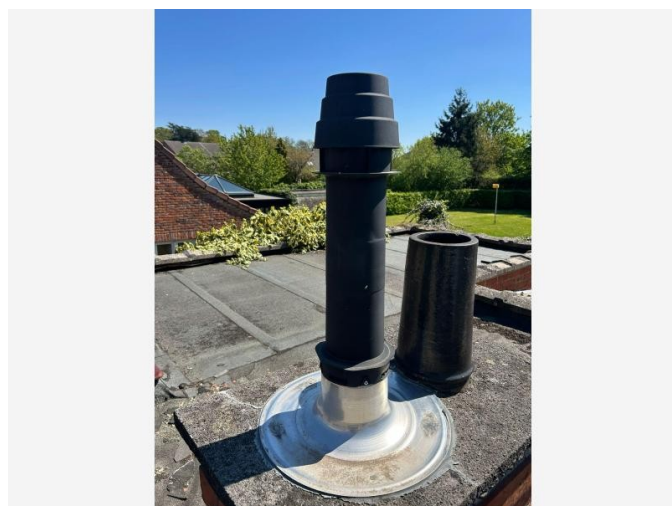
Beschrijving	Notitie	Terug te vinden op plannen
Fiche 8: Rookgaskanaal	Het rookgaskanaal bestaat uit metaal of pvc, deze is niet-asbestverdacht.	-
Fiche 9: Ketel	-	Plan 1.1: gelijkvloers
