Asbestinventarisatetest

Romeinse Put 26/13, 2650 Edegem

Attestnummer : 20260611-000257.000

Uitgegeven op : 11.06.2026

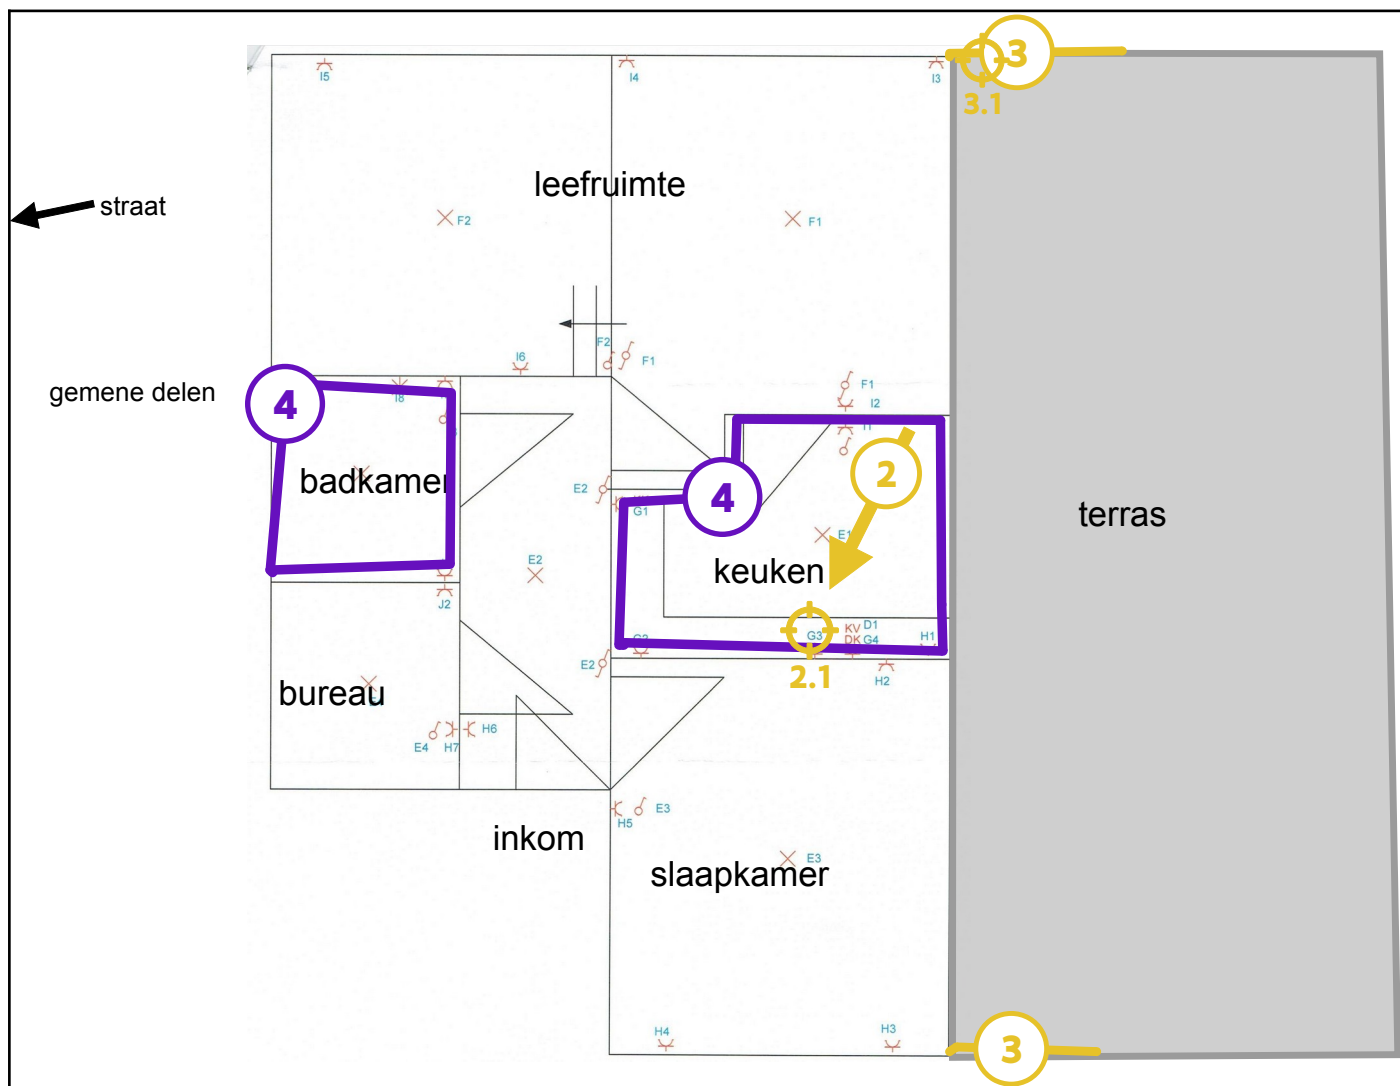
Plan 1.1: Grondplan

Beschrijving	Type	Actie
2. Dreunplaat	Asbestmateriaal	Zorgvuldig beheren
2.1 Code: 6020558360	Puntmonster	-
3. Boardsteen	Asbestmateriaal	Zorgvuldig beheren
3.1 Code: 6020558359	Puntmonster	-
4. Tegellijm	Advies	-

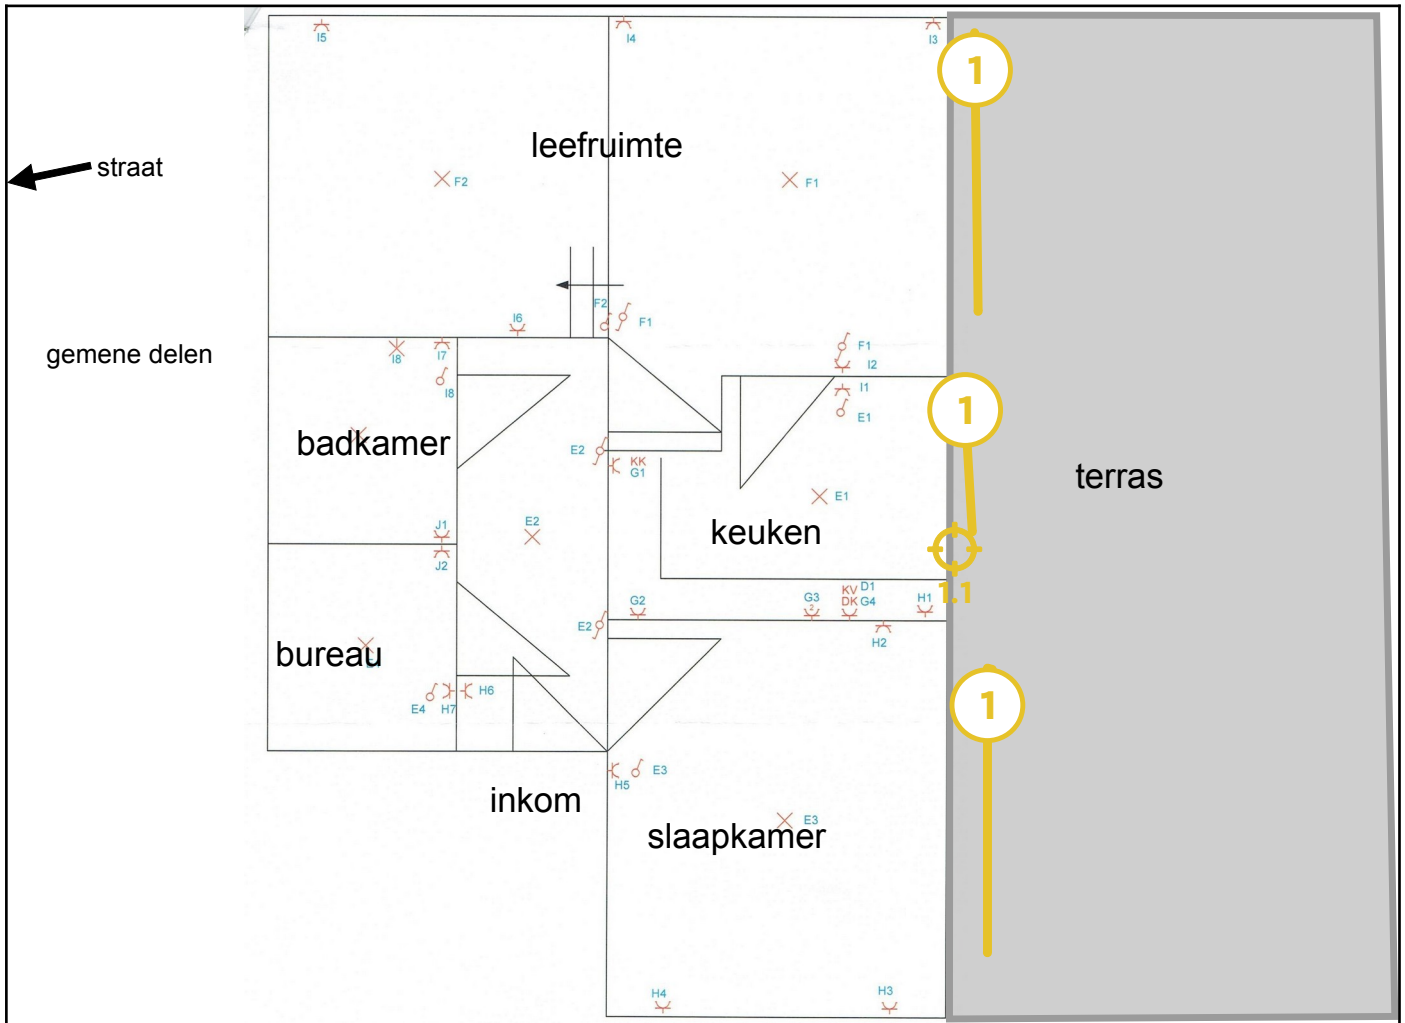
Plan 1.3: Grondplan kopie 2

Beschrijving	Type	Actie
1. Pasta	Asbestmateriaal	Zorgvuldig beheren
1.1 Code: 6020558357	Puntmonster	-

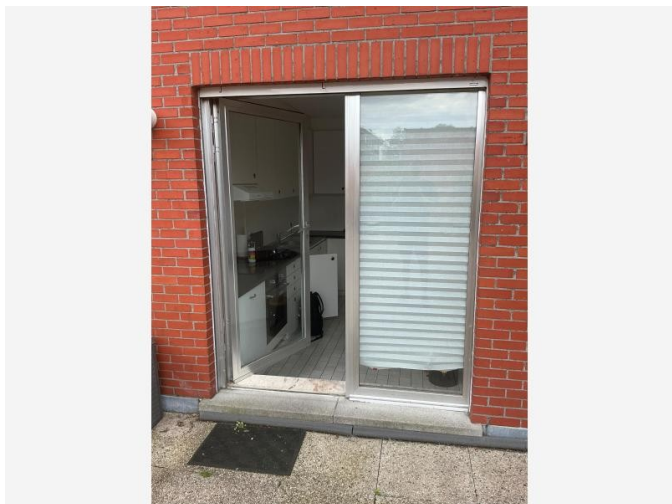
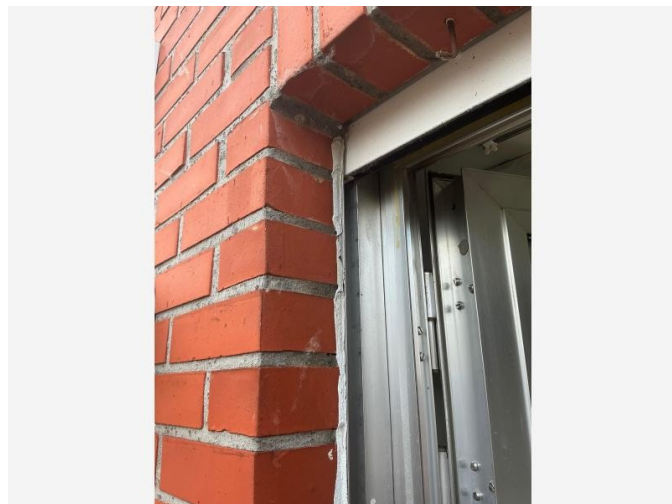
Het asbestmateriaal valt onder de mijlpaal van 2040.

Eindbeoordeling materiaalrisico	Laag materiaalrisico en/of verlaagde kans op vezelvrijgave
---------------------------------	--

Gebondenheid	Categorie 1: hechtgebonden in oorsprong
Asbestsoort (vezeltype)	Alleen chrysotiel aanwezig
Asbestconcentratie	Laag (< 50%)
Afschermingsgraad van het gehele materiaal	Geheel of deels vrij aan de buitenlucht, maar geen contact met binnenlucht
Toestand van het materiaal	Licht beschadigd, licht verweerd. Intacte calciumsilicaatplaat of materiaal met categorie 3-gebondenheid

#	Type	Referentie	Resultaat
1.1	Puntmonster	6020558357	Chrysotiel

Beschrijving	Pasta
Omgeving	Buiten
Primaire drager	Wandopening verticaal (raam, deur, ...)
Asbestmateriaal	In-situ afwerkingslagen - Pasta, stopverf, voegsel, stopsel, vulsel, mastiek, katten, ...
Bindmiddel van asbestmateriaal	Kitten, mastiek, pasta
Gebondenheid op basis van bindmiddel	Hecht
Hoeveelheid (lengte - aantal)	<ul style="list-style-type: none">• 18,00 m - 1 stuk
Totale lengte	18,00 m
Eenvoudig bereikbaar	Ja
Bevestigingswijze	<ul style="list-style-type: none">• Verlijmd, ingegoten, versmeerd
Identificatiemethode	Een monstername door de asbestdeskundige met laboanalyse door een asbestlabo.
Destructieve handeling voor identificatie	Nee

- Zorg voor een veilig beheer. Vermijd het beschadigen van het asbestmateriaal. Controleer de toestand jaarlijks op wijzigingen.

- Eenvoudige handelingen: mag via doe-het-zelf of door werknemer(s) met opleidingsattest eenvoudige handelingen bij vervangen van de ramen kan de pasta mee verwijderd worden door de plaatsers van nieuw raamwerk. Alle werknemer(s) moeten wel beschikken over een opleidingsattest eenvoudige handelingen 8u. Verwijdering met puntafzuiging dmv een stofzuiger met absoluut filter. Oud raamwerk word gerecycleerd , er mogen geen restanten aan het raamwerk achter blijven.

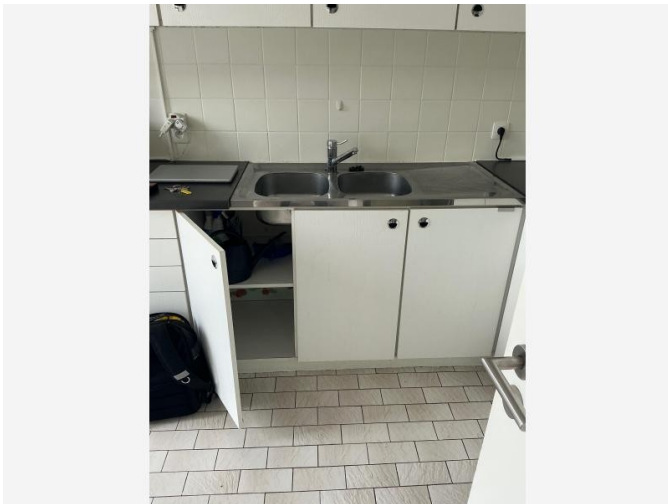
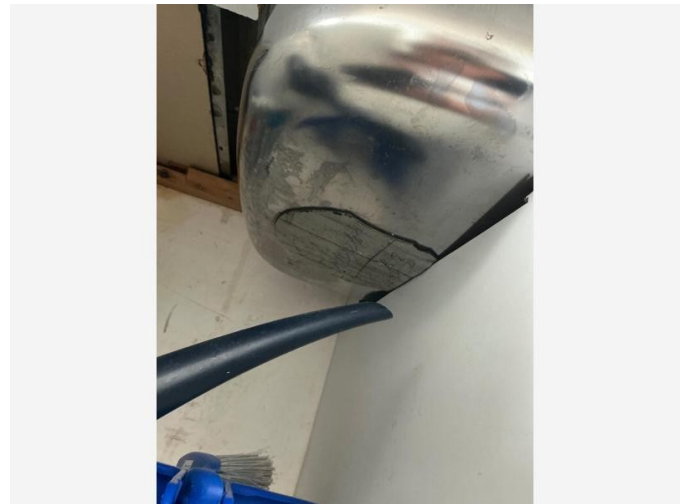
Het asbestmateriaal valt onder de mijlpaal van 2040.

Eindbeoordeling materiaalrisico	Zeer laag materiaalrisico en/of zeer lage kans op vezelvrijgave
---------------------------------	---

Gebondenheid	Categorie 1: hechtgebonden in oorsprong
Asbestsoort (vezeltype)	Alleen chrysotiel aanwezig
Asbestconcentratie	Laag (< 50%)
Afschermingsgraad van het gehele materiaal	Stootvaste afscherming of omkasting
Toestand van het materiaal	Onbeschadigd, niet verweerd

#	Type	Referentie	Resultaat
2.1	Puntmonster	6020558360	Chrysotiel

Beschrijving	Dreunplaat
Omgeving	Binnen
Primaire drager	Sanitaire infrastructuur en uitrusting (toe- en afvoer)
Asbestmateriaal	In-situ afwerkingslagen - Pasta, stopverf, voegsel, stopsel, vulsel, mastiek, katten, ...
Bindmiddel van asbestmateriaal	Bitumen (roofing, teer, asfalt)
Gebondenheid op basis van bindmiddel	Hecht
Hoeveelheid (lengte - breedte - dikte - aantal)	<ul style="list-style-type: none">• 15,00 cm - 10,00 cm - 0,50 cm - 1 stuk
Totaal volume	< 0,001 m ³
Eenvoudig bereikbaar	Ja
Bevestigingswijze	<ul style="list-style-type: none">• Verlijmd, ingegoten, versmeerd
Identificatiemethode	Een monstername door de asbestdeskundige met laboanalyse door een asbestlabo.
Destructieve handeling voor identificatie	Nee

- Zorg voor een veilig beheer. Vermijd het beschadigen van het asbestmateriaal. Controleer de toestand jaarlijks op wijzigingen.

- Eenvoudige handelingen: mag via doe-het-zelf of door werknemer(s) met opleidingsattest eenvoudige handelingen extra bevochtigen om stof te voorkomen + dragen van de nodige beschermingsmiddelen (mondmasker ffp3, handschoenen), lossteken met spatel, gebruik van puntafzuiging met stofzuiger met absoluut filter.

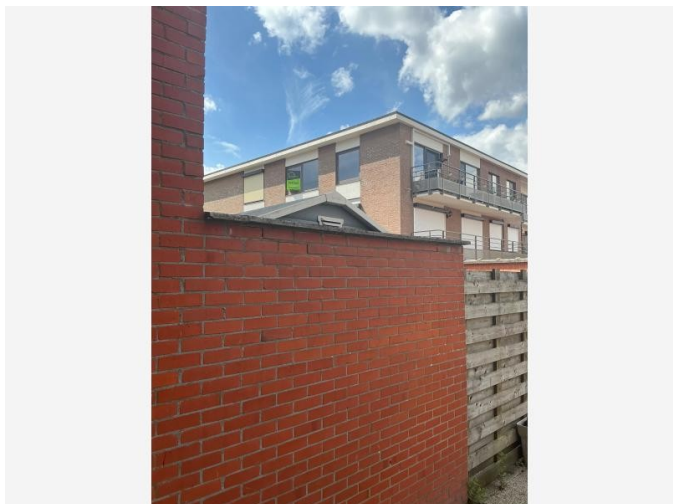
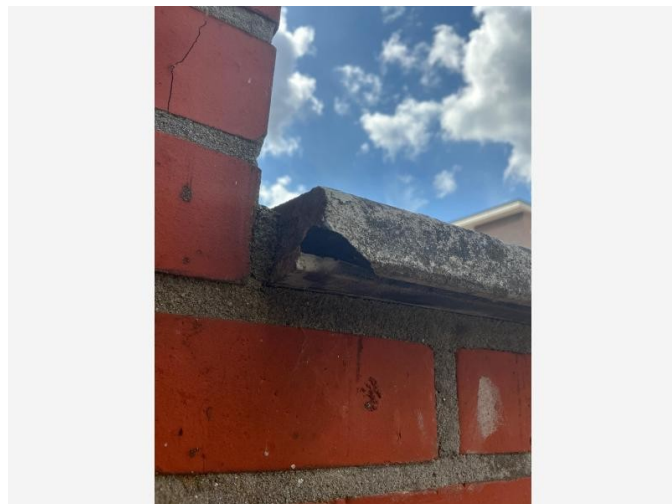
Het asbestmateriaal valt onder de mijlpaal van 2040.

Eindbeoordeling materiaalrisico	Zeer laag materiaalrisico en/of zeer lage kans op vezelvrijgave
---------------------------------	---

Gebondenheid	Categorie 1: hechtgebonden in oorsprong
Asbestsoort (vezeltype)	Alleen chrysotiel aanwezig
Asbestconcentratie	Laag (< 50%)
Afschermingsgraad van het gehele materiaal	Geheel of deels vrij aan de buitenlucht, maar geen contact met binnenlucht
Toestand van het materiaal	Onbeschadigd, niet verweerd

#	Type	Referentie	Resultaat
3.1	Puntmonster	6020558359	Chrysotiel

Beschrijving	Boardsteen
Omgeving	Buiten
Primaire drager	Afboording, omheining...
Asbestmateriaal	Deksteen, muurkap - Vol
Bindmiddel van asbestmateriaal	Cement
Gebondenheid op basis van bindmiddel	Hecht
Hoeveelheid (oppervlakte - dikte - aantal)	<ul style="list-style-type: none">• 3,00 m² - 2,00 cm - 1 stuk
Totaal volume	0,06 m ³
Eenvoudig bereikbaar	Ja
Bevestigingswijze	<ul style="list-style-type: none">• Verlijmd, ingegoten, versmeerd
Identificatiemethode	Een monstername door de asbestdeskundige met laboanalyse door een asbestlabo.
Destructieve handeling voor identificatie	Nee

- Zorg voor een veilig beheer. Vermijd het beschadigen van het asbestmateriaal. Controleer de toestand jaarlijks op wijzigingen.

- Eenvoudige handelingen: mag via doe-het-zelf of door werknemer(s) met opleidingsattest eenvoudige handelingen
De dorpels of tabletten kunnen voorzichtig losgebeiteld worden, extra bevochtigen om stof te voorkomen + dragen van de nodige beschermingsmiddelen (mondmasker ffp3, handschoenen, tyvec) verpakken in plastic folie en afvoeren naar het containerpark als hechtgebonden asbestafval.

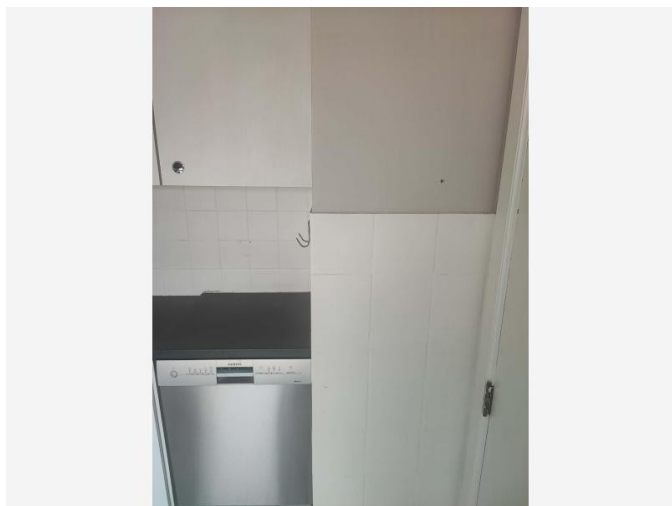
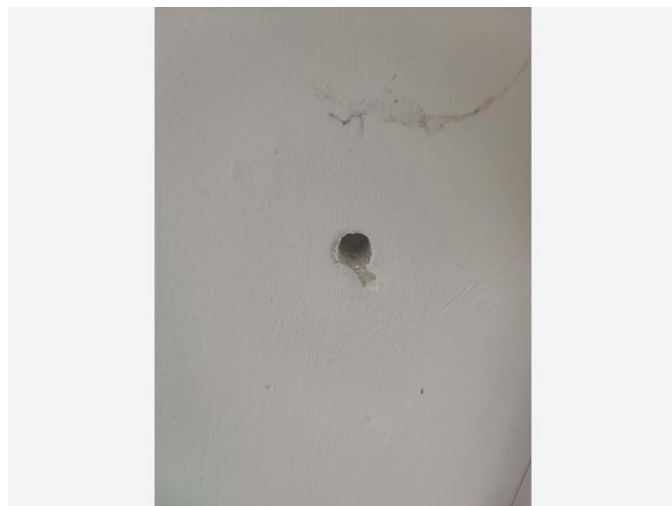
Geen asbest

#	Type	Referentie	Resultaat
5.1	Mengmonster	6020558405	Geen asbest

Beschrijving	Pleisterwerk wanden
Omgeving	Binnen
Primaire drager	Binnenwand
Bindmiddel van materiaal	Gips - kalk
Gebondenheid op basis van bindmiddel	Niet-hechtgebonden
Hoeveelheid (oppervlakte - dikte - aantal)	• 210,00 m ² - 1,00 cm - 1 stuk
Totaal volume	2,10 m ³
Identificatiemethode	Een monstername door de asbestdeskundige met laboanalyse door een asbestlabo.
Destructieve handeling voor identificatie	Nee

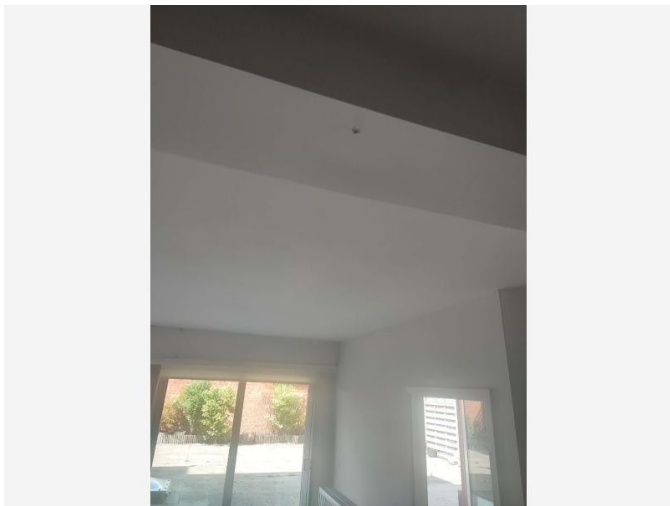
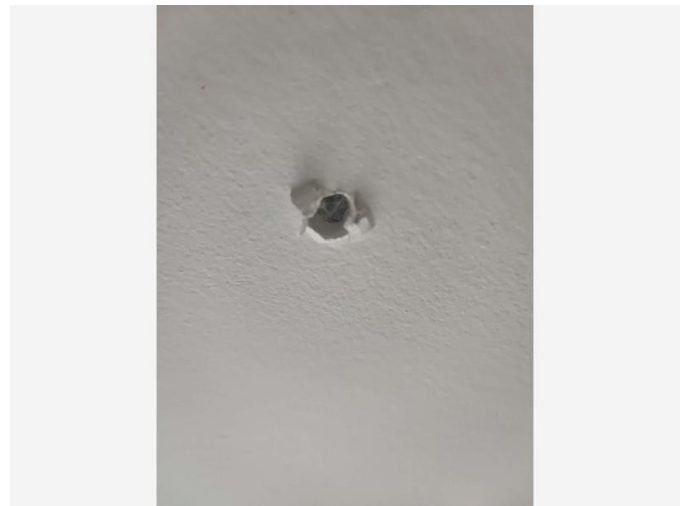
Fiche 6: Pleisterwerk plafond

Geen asbest

#	Type	Referentie	Resultaat
6.1	Mengmonster	6020558861	Geen asbest

Beschrijving	Pleisterwerk plafond
Omgeving	Binnen
Primaire drager	Plafond
Bindmiddel van materiaal	Gips - kalk
Gebondenheid op basis van bindmiddel	Niet-hechtgebonden
Hoeveelheid (oppervlakte - dikte - aantal)	• 70,00 m ² - 1,00 cm - 1 stuk
Totaal volume	0,70 m ³
Identificatiemethode	Een monstername door de asbestdeskundige met laboanalyse door een asbestlabo.
Destructieve handeling voor identificatie	Nee

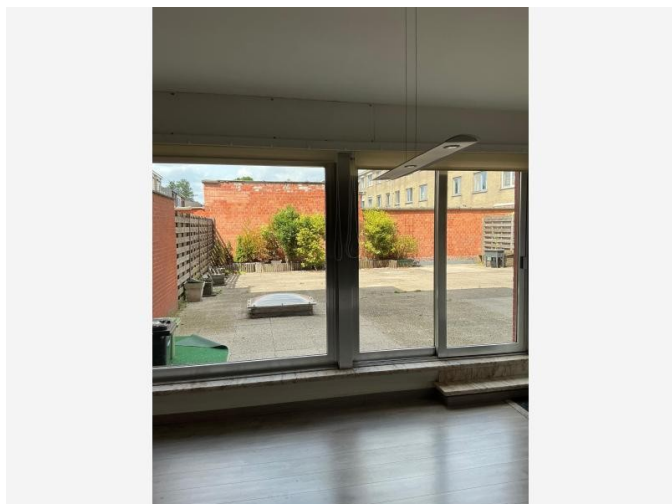
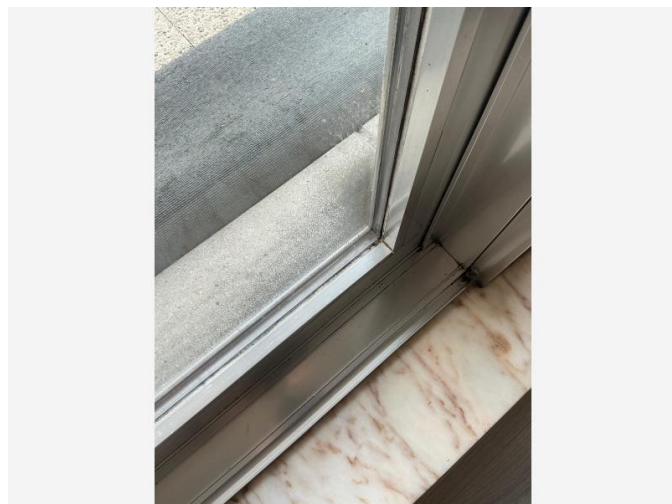
Geen asbest

#	Type	Referentie	Resultaat
7.1	Puntmonster	6020558358	Geen asbest

Beschrijving	Mastiek
Omgeving	Grenst aan binnen- en buitenlucht
Primaire drager	Wandopening verticaal (raam, deur, ...)
Bindmiddel van materiaal	Kitten, mastiek, pasta
Gebondenheid op basis van bindmiddel	Hecht
Hoeveelheid (lengte - aantal)	<ul style="list-style-type: none">• 36,00 m - 1 stuk
Totale lengte	36,00 m
Identificatiemethode	Een monstername door de asbestdeskundige met laboanalyse door een asbestlabo.
Destructieve handeling voor identificatie	Nee
