Asbestinventarisatetest

Sint-Reinhildisstraat 8, 2640 Mortsel

Attestnummer : 20260612-000377.000

Asbestveilig (maar niet asbestvrij)

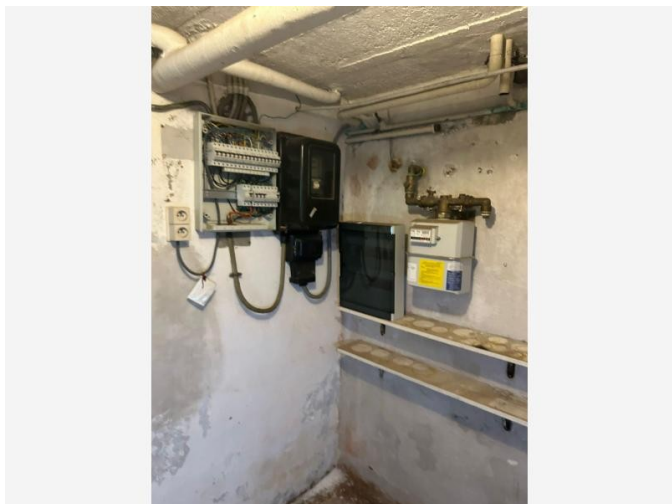
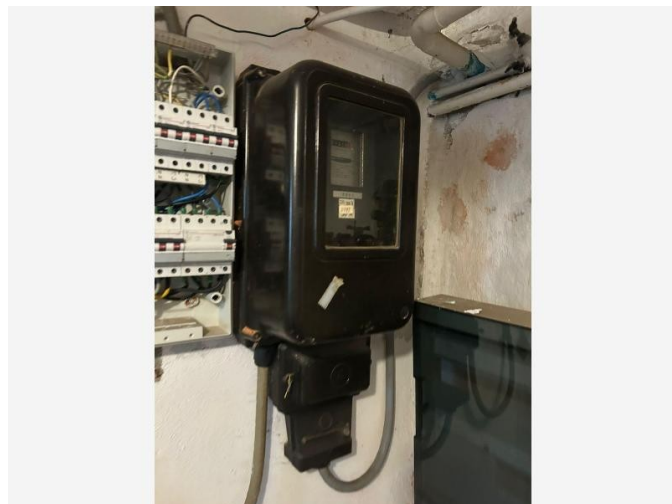
Eindbeoordeling materiaalrisico	Laag materiaalrisico en/of verlaagde kans op vezelvrijgave
---------------------------------	--

Gebondenheid	Categorie 1: hechtgebonden in oorsprong
Asbestsoort (vezeltype)	Crocidoliet aanwezig
Asbestconcentratie	Laag (< 50%)
Afschermingsgraad van het gehele materiaal	Geheel of deels vrij aan de binnenlucht, maar geen contact met binnenluchtstromen
Toestand van het materiaal	Onbeschadigd, niet verweerd

Beschrijving	Bakeliet meter
Omgeving	Binnen
Primaire drager	Communicatie en elektrische infrastructuur en uitrusting
Asbestmateriaal	Plaat, paneel, tablet - Type Bakeliet
Bindmiddel van asbestmateriaal	Kunststof of -hars
Gebondenheid op basis van bindmiddel	Hecht
Hoeveelheid (oppervlakte - dikte - aantal)	• 0,20 m ² - 2,00 cm - 1 stuk
Totaal volume	0,004 m ³
Eenvoudig bereikbaar	Ja
Bevestigingswijze	• Geschroefd
Identificatiemethode	<p>De asbestdeskundige beoordeelt het materiaal als asbestverdacht en dus asbesthoudend, en dit zonder monsternamen.</p> <p>Motivatie: De materialen behoren niet toe aan de eigenaar voor wie de asbestdeskundige de asbestinventaris uitvoert.</p>
Destructieve handeling voor identificatie	Nee

Het asbestmateriaal valt onder de mijlpaal van 2040.

- Zorg voor een veilig beheer. Vermijd het beschadigen van het asbestmateriaal. Controleer de toestand jaarlijks op wijzigingen.

- Eenvoudige handelingen: mag via doe-het-zelf of door werknemer(s) met opleidingsattest eenvoudige handelingen
Eigendom van nutsmaatschappij, zij zijn verantwoordelijk voor verwijdering.

Afgesloten of verzegelde kast --> EH opgeleid techniker personeel 8u basisopleiding asbest. U gebruikt dan best persoonlijke beschermingsmiddelen om blootstelling aan asbestvezels te voorkomen (ffp3 masker, handschoenen, tyvek, veiligheidsbril,...). Graag verwijs ik u ook naar de laatste pagina van het attest waar de verwijderingstechnieken staan uitgelegd.

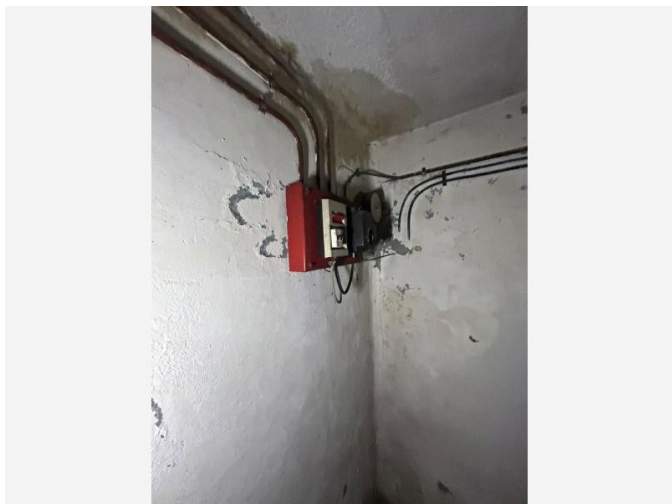
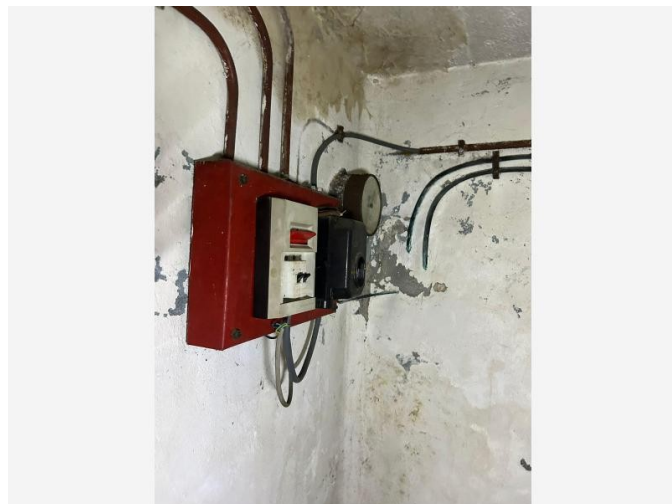
Eindbeoordeling materiaalrisico	Laag materiaalrisico en/of verlaagde kans op vezelvrijgave
---------------------------------	--

Gebondenheid	Categorie 1: hechtgebonden in oorsprong
Asbestsoort (vezeltype)	Crocidoliet aanwezig
Asbestconcentratie	Laag (< 50%)
Afschermingsgraad van het gehele materiaal	Geheel of deels vrij aan de binnenlucht, maar geen contact met binnenluchtstromen
Toestand van het materiaal	Onbeschadigd, niet verweerd

Beschrijving	Bakeliet schakelaars/schakelskast
Omgeving	Binnen
Primaire drager	Communicatie en elektrische infrastructuur en uitrusting
Asbestmateriaal	Plaat, paneel, tablet - Type Bakeliet
Bindmiddel van asbestmateriaal	Kunststof of -hars
Gebondenheid op basis van bindmiddel	Hecht
Hoeveelheid (oppervlakte - dikte - aantal)	<ul style="list-style-type: none">• 0,20 m² - 2,00 cm - 5 stuks
Totaal volume	0,02 m ³
Eenvoudig bereikbaar	Ja
Bevestigingswijze	<ul style="list-style-type: none">• Geschroefd
Identificatiemethode	<p>De asbestdeskundige beoordeelt het materiaal als asbestverdacht en dus asbesthoudend, en dit zonder monstername.</p> <p>Motivatie: De monstername brengt andere schade aan dan schade die inherent is aan de monstername.</p>
Destructieve handeling voor identificatie	Nee

Het asbestmateriaal valt onder de mijlpaal van 2040.

- Zorg voor een veilig beheer. Vermijd het beschadigen van het asbestmateriaal. Controleer de toestand jaarlijks op wijzigingen.

- Eenvoudige handelingen: mag via doe-het-zelf of door werknemer(s) met opleidingsattest eenvoudige handelingen
Schakelaars, stopcontacten en andere gelijkaardige toepassingen kunnen eenvoudig losgeschroefd worden --> EH doe-het-zelf. U gebruikt dan best persoonlijke beschermingsmiddelen om blootstelling aan asbestvezels te voorkomen (ffp3 masker, handschoenen, tyvek, veiligheidsbril,..). Graag verwijst ik u ook naar de laatste pagina van het attest waar de verwijderingstechnieken staan uitgelegd.

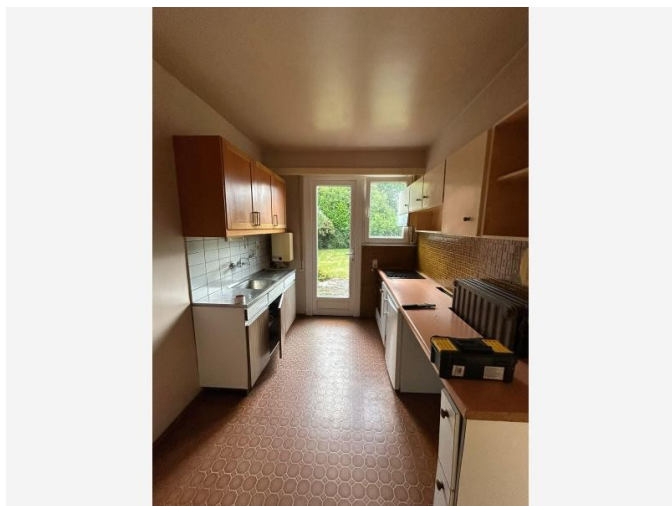
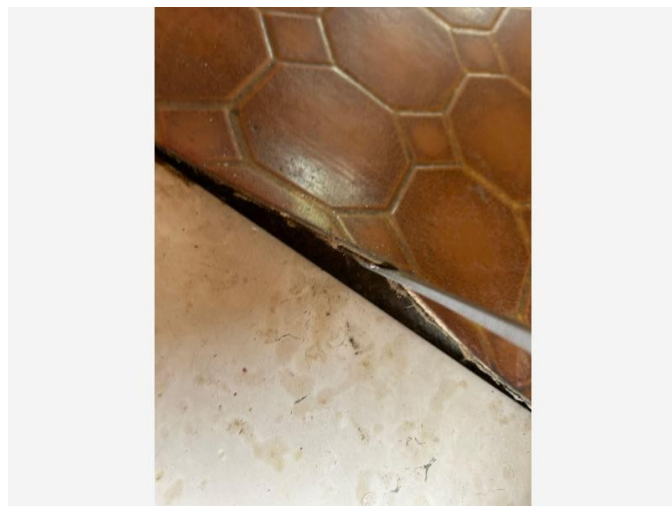
De vinyl in de keuken is flexibel, deze is niet-asbestverdacht.

Basis voor advies	De asbestdeskundige beoordeelt het materiaal als niet-asbestverdacht.
-------------------	---

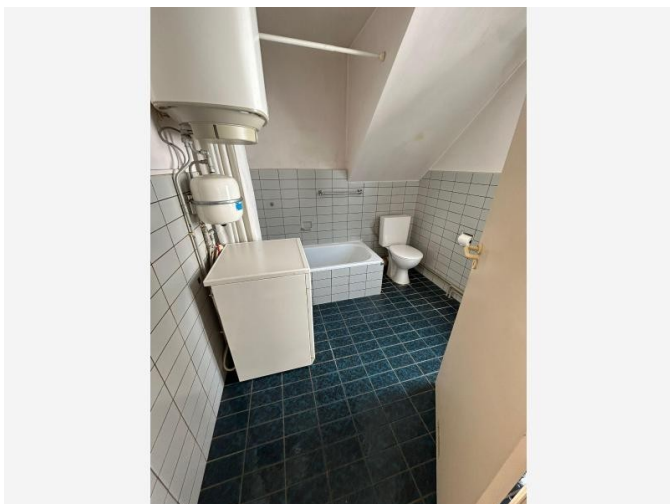
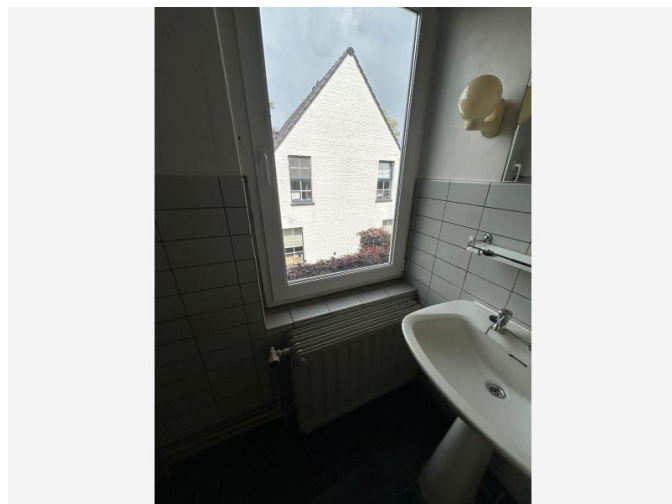
In het inspectieprotocol is een monstername van tegel- en vloerlijm verplicht om dit te identificeren als niet-asbesthoudend. Er waren geen facturen ter beschikking die bevestigen dat de tegels/vloer na 2001 waren geplaatst. Er waren geen bestaande beschadigingen aan de wandtegels of vloer om de lijm voldoende te kunnen inspecteren. Om dit af te toetsen is het aangewezen om bij eventuele renovatiewerken aan de tegels en de parket verder onderzoek/staalname te laten uitvoeren ter controle.

Basis voor advies	Beoordeling op basis van expertise, zonder een vaststelling door de asbestdeskundige.
Primaire drager	Binnenwand
(Asbest)materiaal	In-situ afwerkingslagen - Lijm laag
Bindmiddel	Cement
Gebondenheid bindmiddel	Hecht

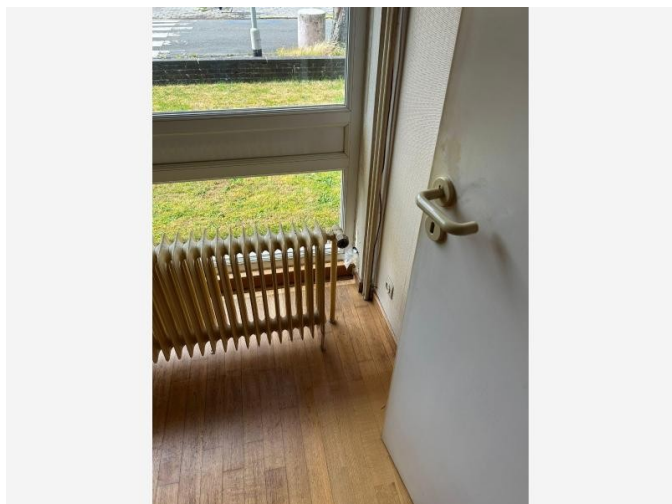
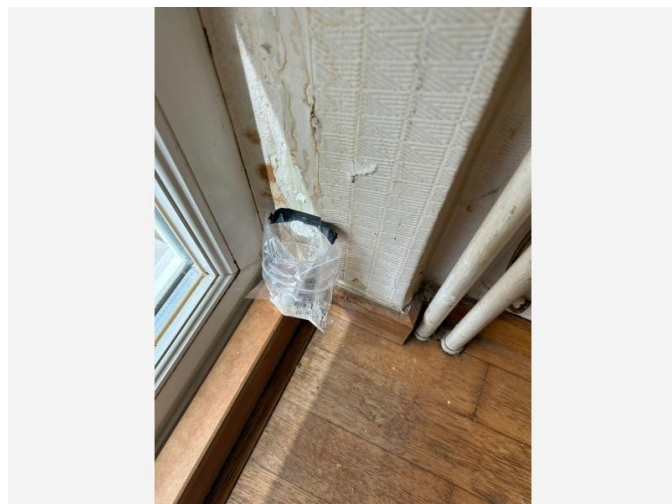
Geen asbest

#	Type	Referentie	Resultaat
5.1	Mengmonster	9450574	Geen asbest

Beschrijving	Pleisterwerk wanden
Omgeving	Binnen
Primaire drager	Binnenwand
Bindmiddel van materiaal	Gips - kalk
Gebondenheid op basis van bindmiddel	Niet-hechtgebonden
Hoeveelheid (oppervlakte - dikte - aantal)	• 150,00 m ² - 0,20 cm - 1 stuk
Totaal volume	0,30 m ³
Identificatiemethode	Een monstername door de asbestdeskundige met laboanalyse door een asbestlabo.
Destructieve handeling voor identificatie	Nee

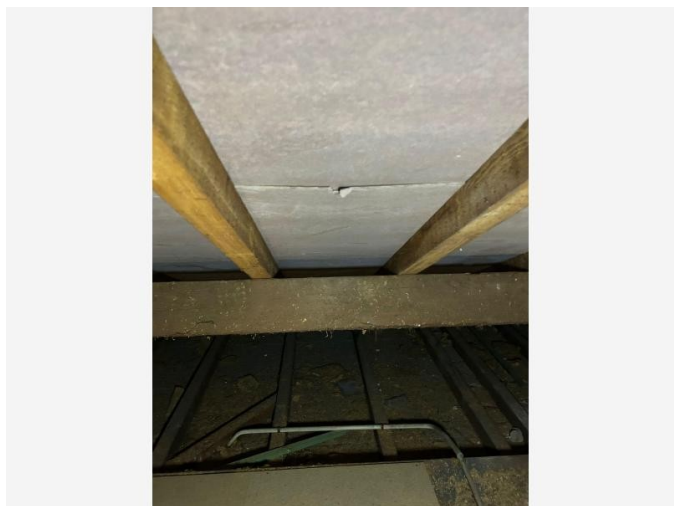
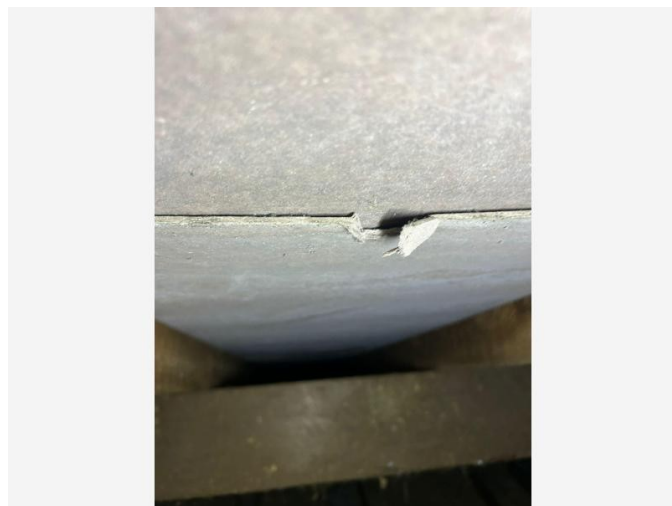
Fiche 6: Onderdakplaten

Geen asbest

#	Type	Referentie	Resultaat
6.1	Puntmonster	9450570	Geen asbest

Beschrijving	Onderdakplaten
Omgeving	Binnen
Primaire drager	Schuin dak
Bindmiddel van materiaal	Cement
Gebondenheid op basis van bindmiddel	Hecht
Hoeveelheid (oppervlakte - dikte - aantal)	• 500,00 m ² - 0,20 cm - 1 stuk
Totaal volume	1,00 m ³
Identificatiemethode	Een monstername door de asbestdeskundige met laboanalyse door een asbestlabo.
Destructieve handeling voor identificatie	Nee

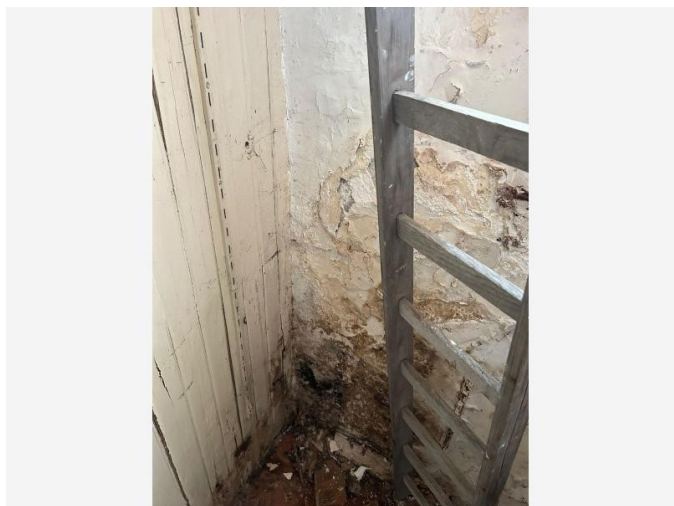
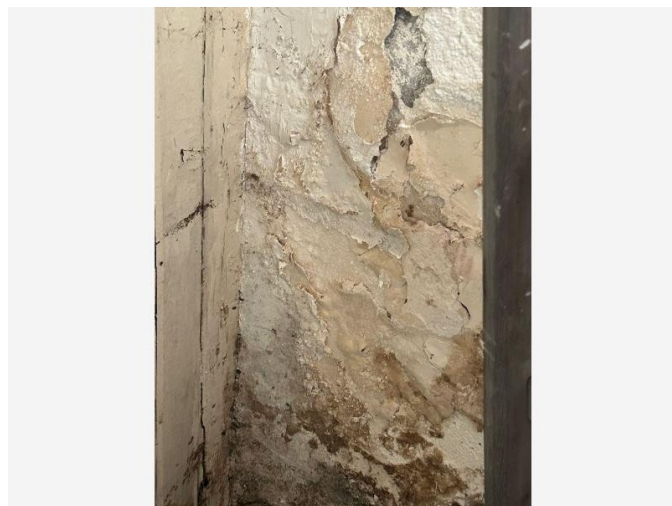
Geen asbest

#	Type	Referentie	Resultaat
7.1	Mengmonster	9450568	Geen asbest

Beschrijving	Cementering kelder
Omgeving	Buiten
Primaire drager	Wand buitenschil
Bindmiddel van materiaal	Cement
Gebondenheid op basis van bindmiddel	Hecht
Hoeveelheid (oppervlakte - dikte - aantal)	• 30,00 m ² - 0,20 cm - 1 stuk
Totaal volume	0,06 m ³
Identificatiemethode	Een monstername door de asbestdeskundige met laboanalyse door een asbestlabo.
Destructieve handeling voor identificatie	Nee

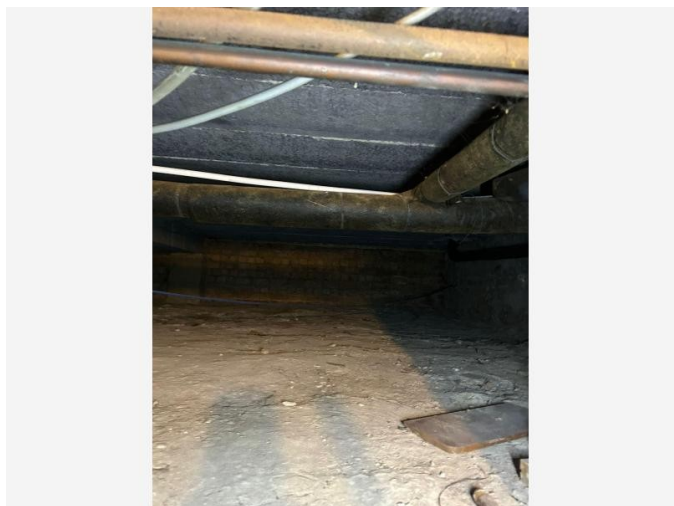
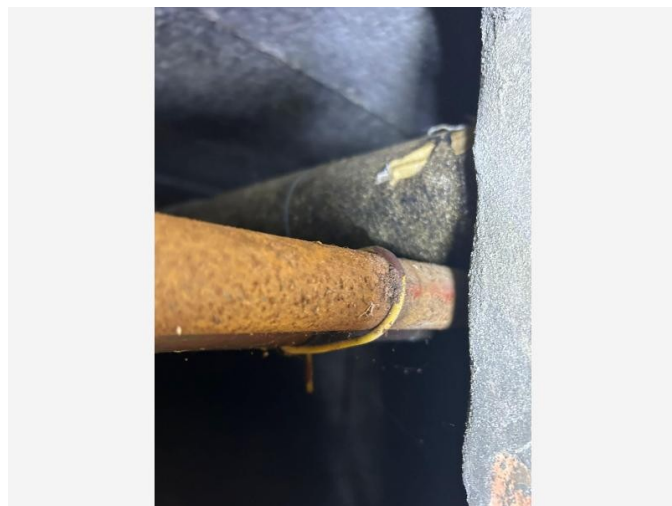
Fiche 8: Roofing leiding

Geen asbest

#	Type	Referentie	Resultaat
8.1	Puntmonster	roofing buis	Geen asbest

Beschrijving	Roofing leiding
Omgeving	Binnen
Primaire drager	Ruimteverwarming
Bindmiddel van materiaal	Bitumen (roofing, teer, asfalt)
Gebondenheid op basis van bindmiddel	Hecht
Hoeveelheid (oppervlakte - aantal)	<ul style="list-style-type: none">• 10,00 m² - 1 stuk
Totale oppervlakte	10,00 m ²
Identificatiemethode	Een monstername door de asbestdeskundige met laboanalyse door een asbestlabo.
Destructieve handeling voor identificatie	Nee

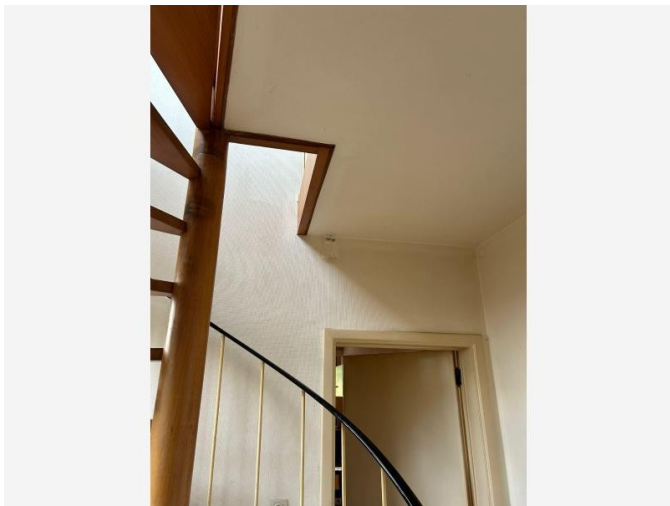
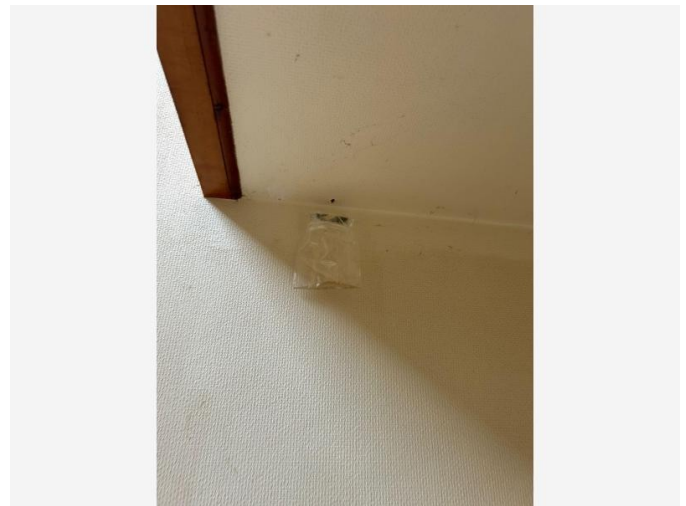
Geen asbest

#	Type	Referentie	Resultaat
9.1	Mengmonster	9450573	Geen asbest

Beschrijving	Pleisterwerk plafonds
Omgeving	Binnen
Primaire drager	Plafond
Bindmiddel van materiaal	Gips - kalk
Gebondenheid op basis van bindmiddel	Niet-hechtgebonden
Hoeveelheid (oppervlakte - dikte - aantal)	• 150,00 m ² - 0,20 cm - 1 stuk
Totaal volume	0,30 m ³
Identificatiemethode	Een monstername door de asbestdeskundige met laboanalyse door een asbestlabo.
Destructieve handeling voor identificatie	Nee

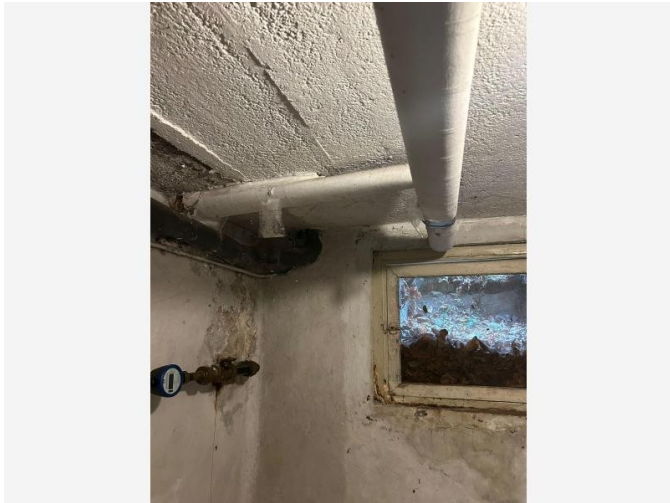
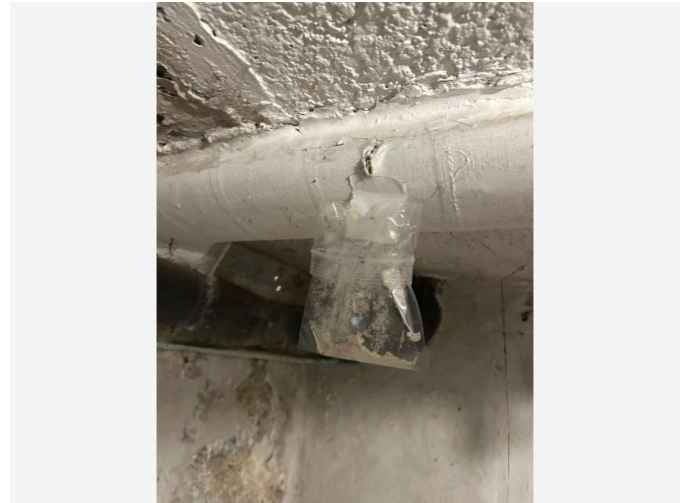
Geen asbest

#	Type	Referentie	Resultaat
10.1	Mengmonster	9450571	Geen asbest
10.2	Mengmonster	9450572	Geen asbest

Beschrijving	Leidingisolatie
Omgeving	Binnen
Primaire drager	Ruimteverwarming
Bindmiddel van materiaal	Gips - kalk
Gebondenheid op basis van bindmiddel	Niet-hechtgebonden
Hoeveelheid (lengte - omtrek - dikte - aantal)	<ul style="list-style-type: none">• 4,00 m - 15,00 cm - 5,00 cm - 1 stuk
Totaal volume	0,03 m ³
Identificatiemethode	Een monstername door de asbestdeskundige met laboanalyse door een asbestlabo.
Destructieve handeling voor identificatie	Nee

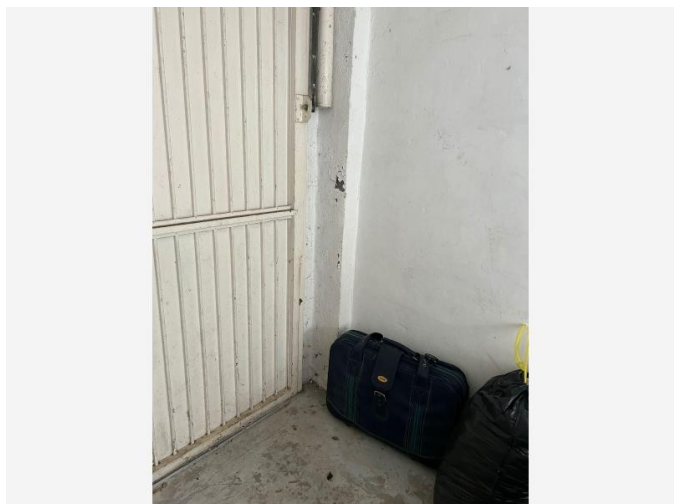
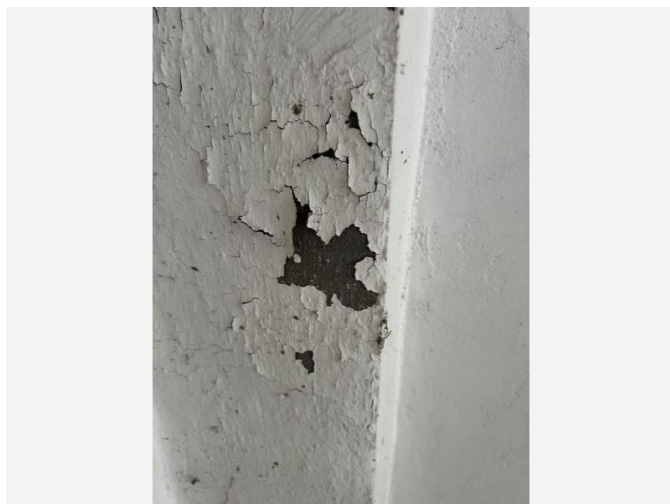
Geen asbest

#	Type	Referentie	Resultaat
11.1	Mengmonster	9450567	Geen asbest

Beschrijving	Cementering garage
Omgeving	Buiten
Primaire drager	Wand buitenschil
Bindmiddel van materiaal	Cement
Gebondenheid op basis van bindmiddel	Hecht
Hoeveelheid (oppervlakte - dikte - aantal)	• 30,00 m ² - 0,20 cm - 1 stuk
Totaal volume	0,06 m ³
Identificatiemethode	Een monstername door de asbestdeskundige met laboanalyse door een asbestlabo.
Destructieve handeling voor identificatie	Nee

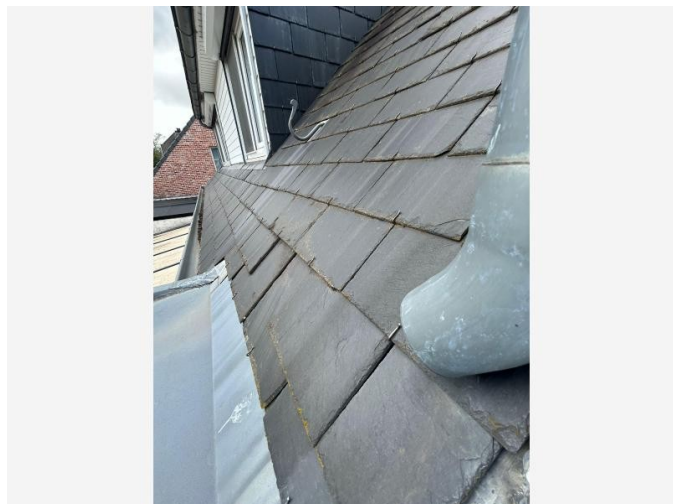
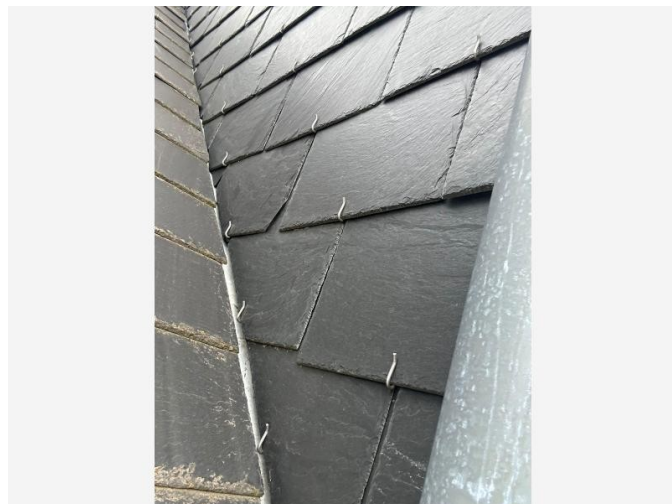
Beschrijving	Notitie	Terug te vinden op plannen
Fiche 12: dakbedekking schuin dak	De dakbedekking van het schuine dak en de dakkappen bestaat uit natuurleien, deze zijn niet-asbestverdacht.	Plan 1.5: zolder
Fiche 13: dakbedekking plat dak	De dakbedekking van de garage bestaat uit EPDM, deze is niet-asbestverdacht	Plan 1.3: gelijkvloers kopie
Fiche 14: Rookgaskanaal	Het rookgaskanaal bestaat uit metaal of pvc, deze is niet-asbestverdacht.	Plan 1.1: kelder
Fiche 15: Ketel	-	Plan 1.1: kelder
Fiche 16: Kitten ramen	De kitten van de ramen bestaan uit rubber of siliconen, deze zijn niet-asbestverdacht.	Plan 1.2: gelijkvloers Plan 1.4: 1e verdieping
