# Asbestinventarisatetest

Hazenstraat 26, 2500 Lier

Attestnummer : 20260529-000231.000

Uitgegeven op : 29.05.2026

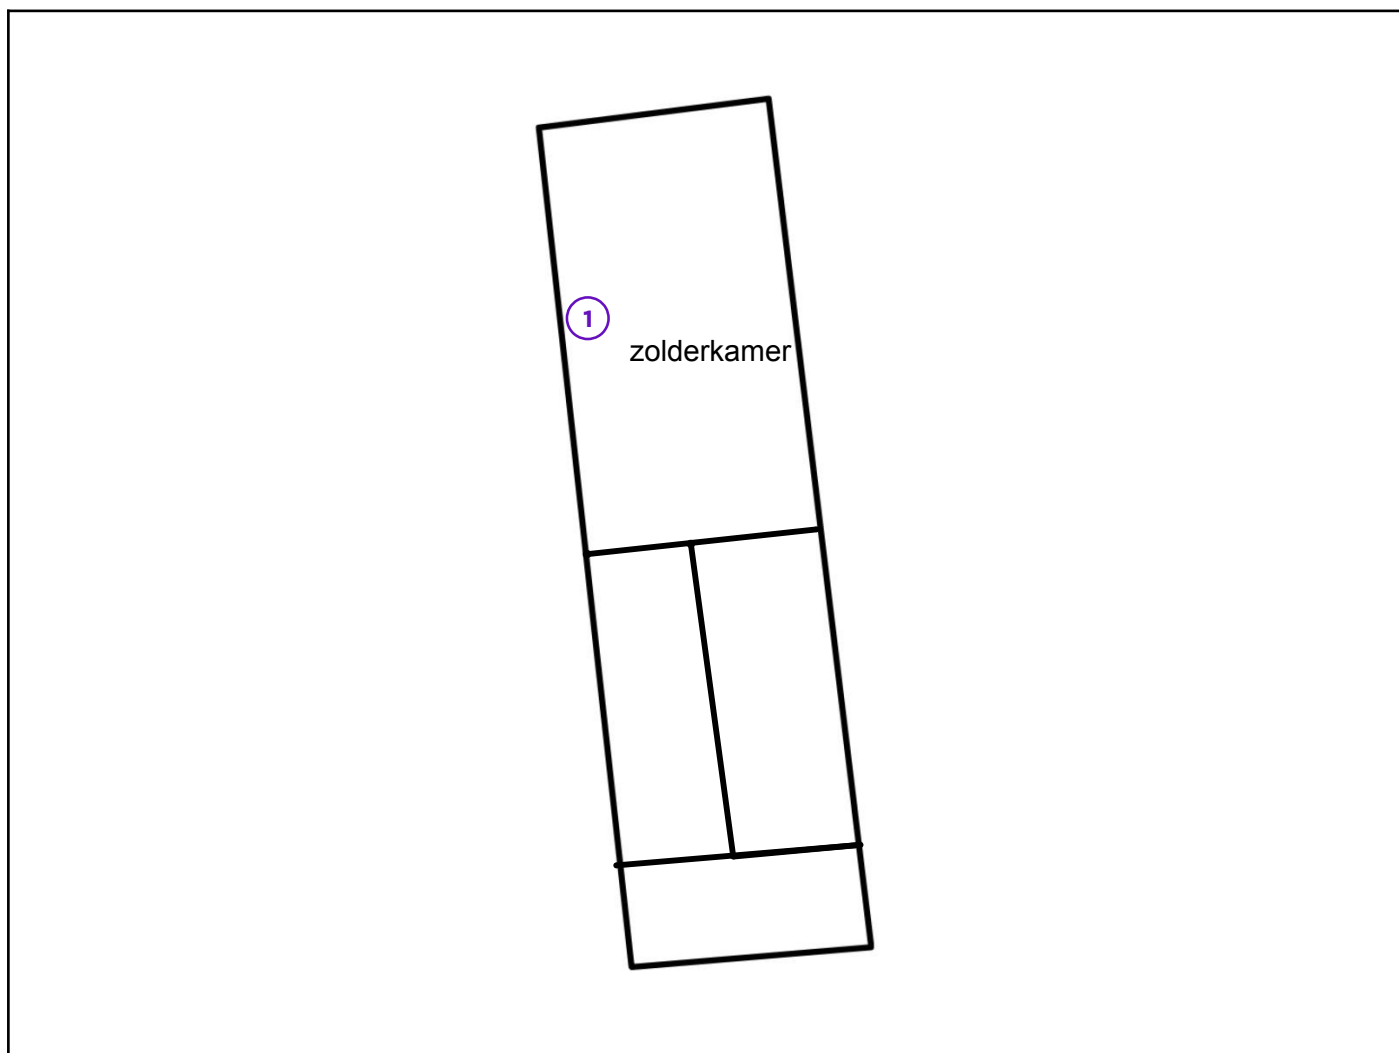
## Plan 1.7: zolderkamer schouw

Beschrijving	Type	Actie
1. Schouw	Beperking	-

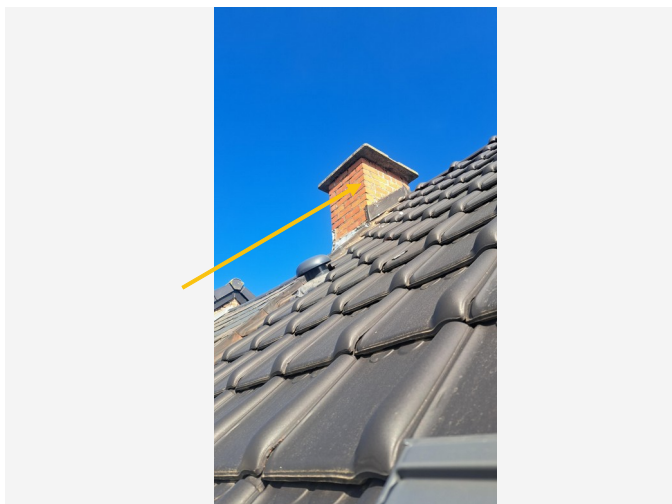
*Situeringfoto*

**Reden:** Het te onderzoeken materiaal situeert zich hoger dan 3,50 m te rekenen vanaf een veilige ondergrond

**Uitleg van de asbestdeskundige:** De binnenkant van de schouw is niet waarneembaar. De schouw bevat binnenin mogelijk een asbestcement rookgaskanaal. Laat dit onderzoeken bij eventuele werken.

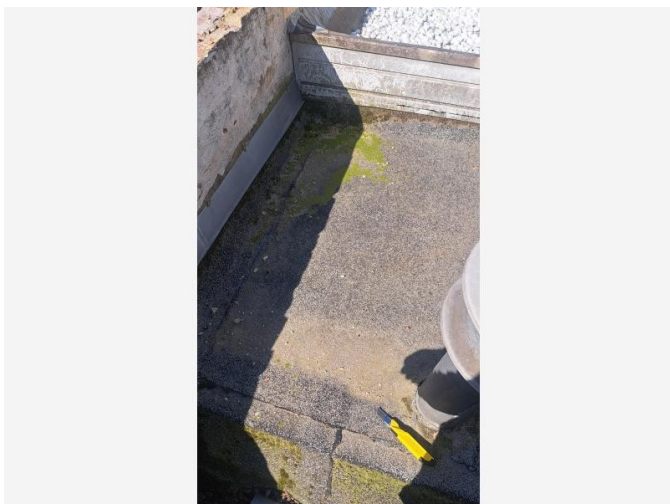
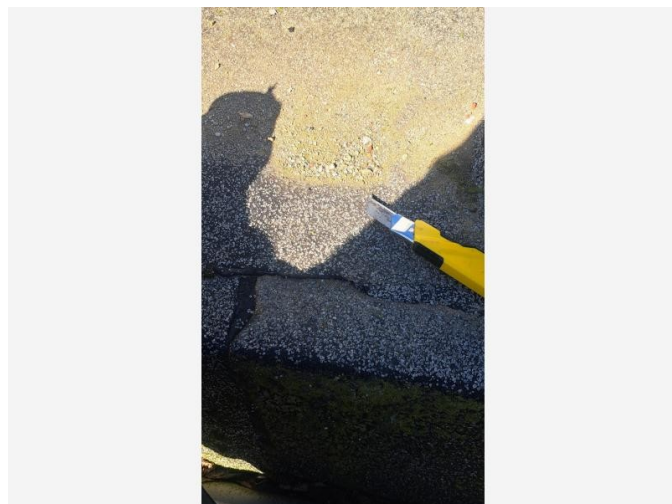
Geen asbest

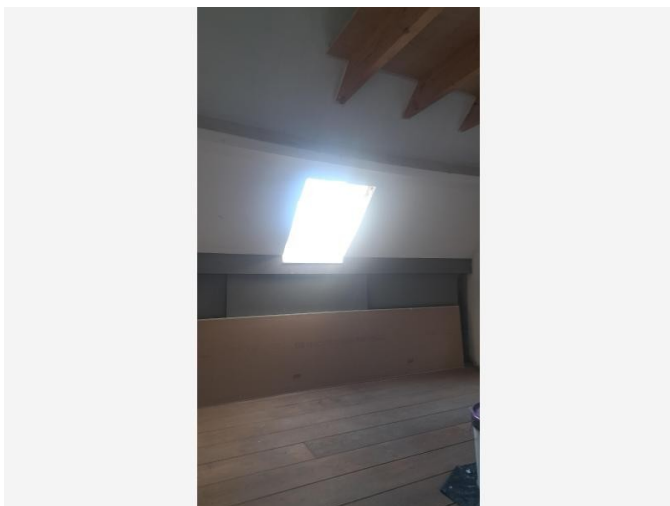
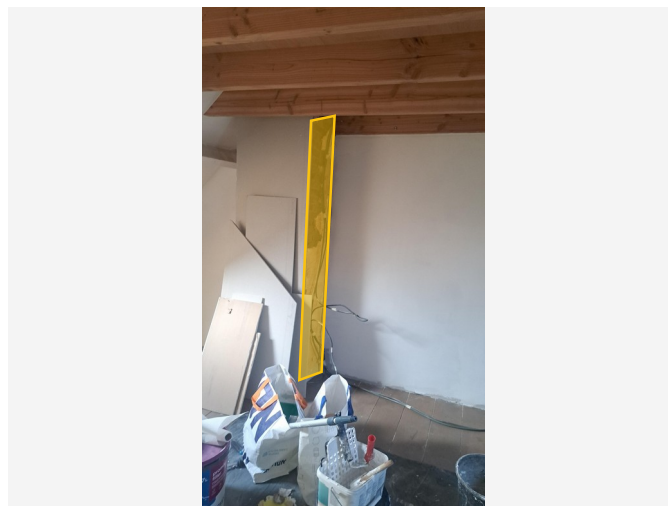
## Fiche 3: Cementen smeerlaag binnen

Geen asbest

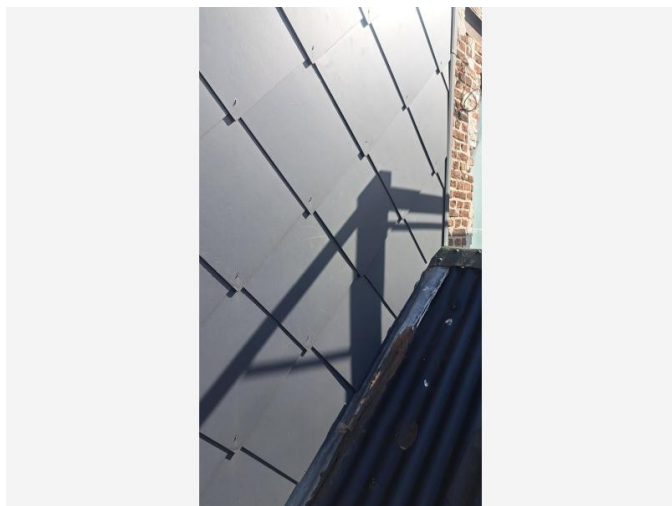
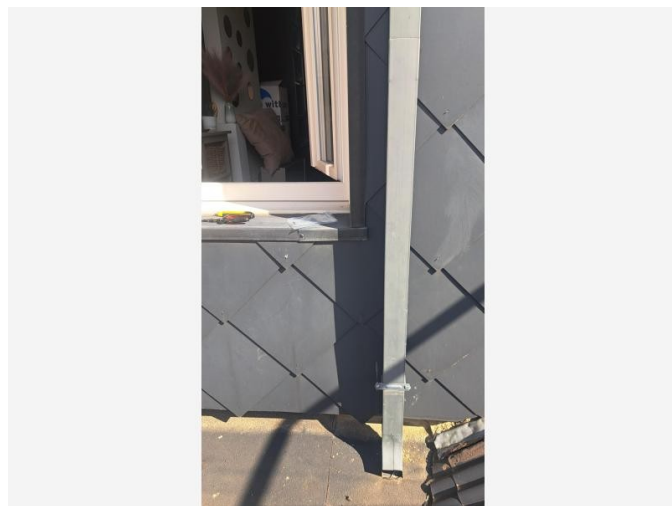
## Fiche 4: Gevel met leien

Geen asbest

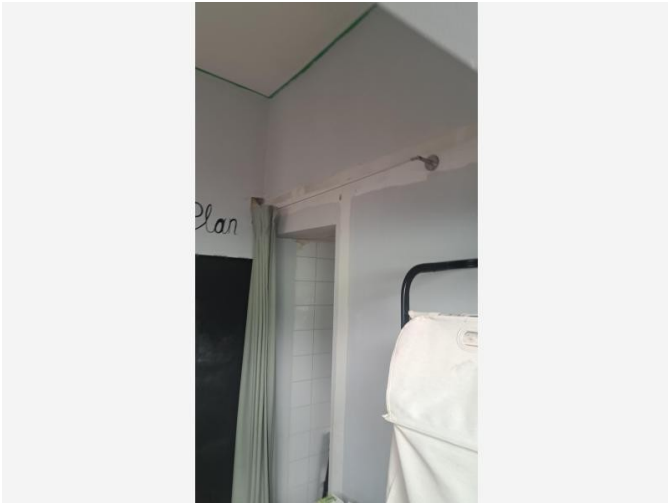
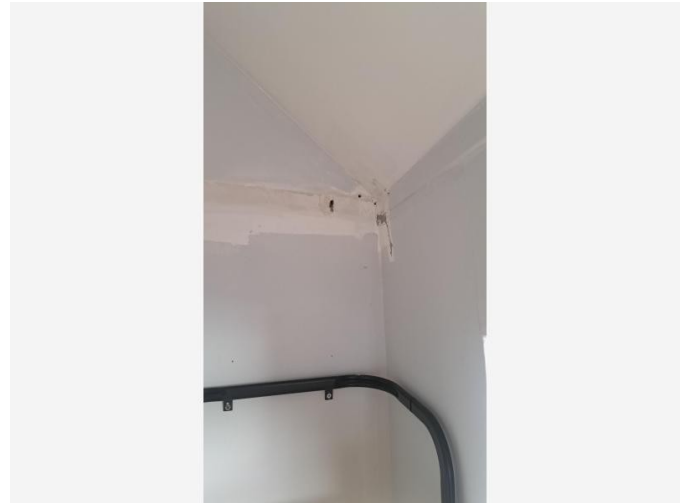
Geen asbest

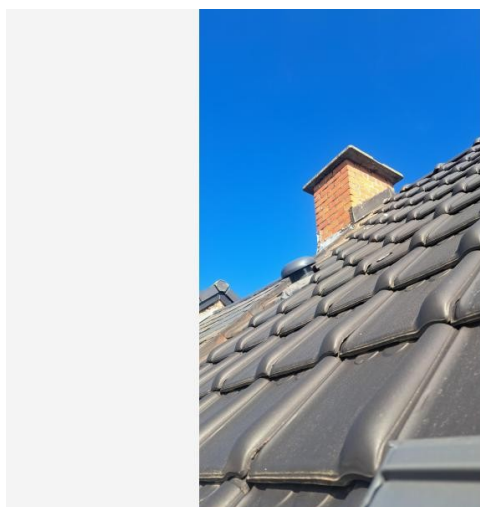
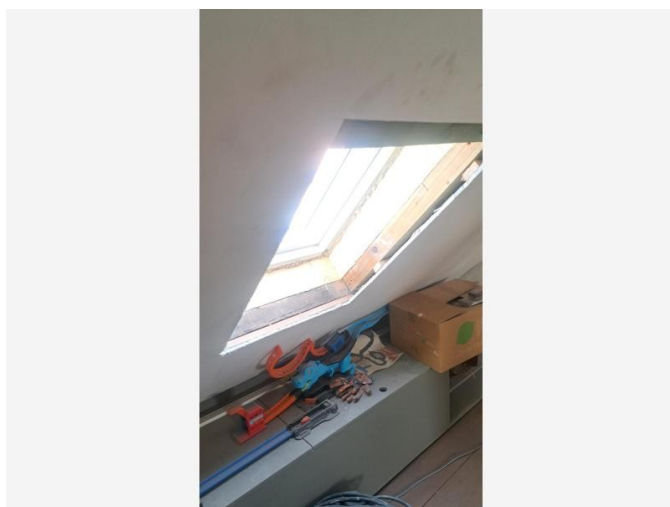
### Fiche 6: Dak/onderdak

Beschrijving	Notitie	Terug te vinden op plannen
Fiche 6: Dak/onderdak	Dak bestaat uit Sarkindak met geïntegreerde onderdakfolie. Factuur 2024	Plan 1.5: zolderkamer onderdak
