# Asbestinventarisatetest

Mortselveldenlaan 1, 2640 Mortsel

Attestnummer : 20260605-000193.000

Uitgegeven op : 05.06.2026

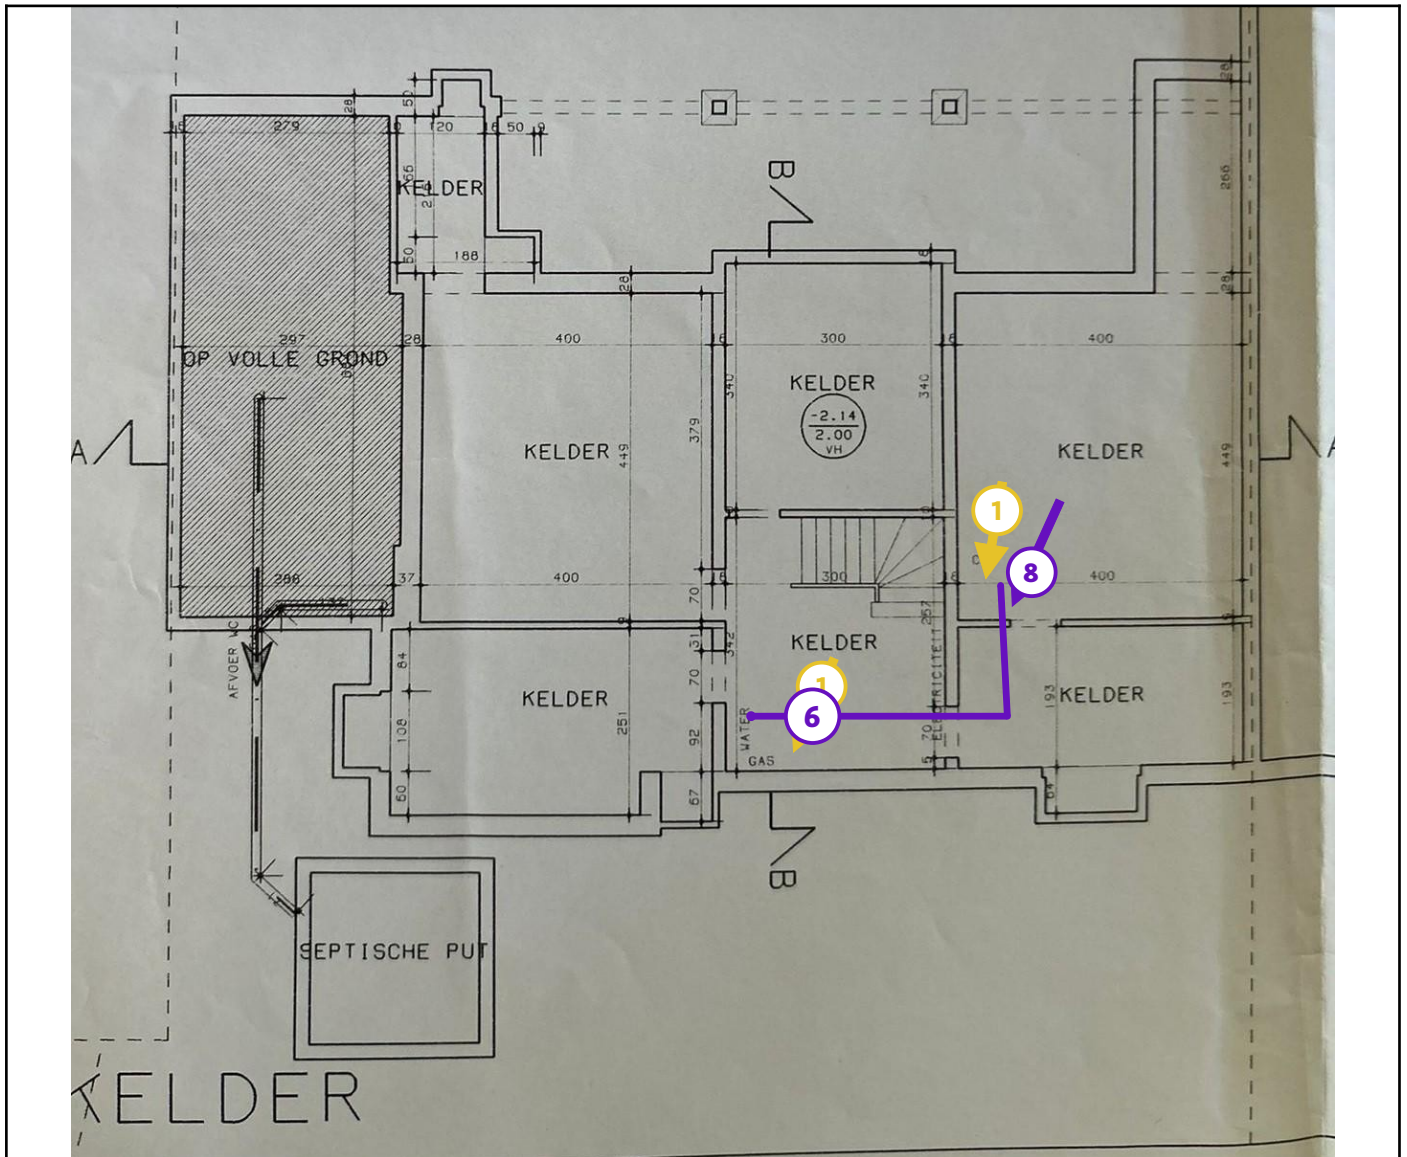
# Plan 1.1: kelder

Beschrijving	Type	Actie
1. Bakeliet	Asbestmateriaal	Zorgvuldig beheren
6. Leidingisolatie	Overige ruimte of materiaal	-
8. Ketel	Overige ruimte of materiaal	-

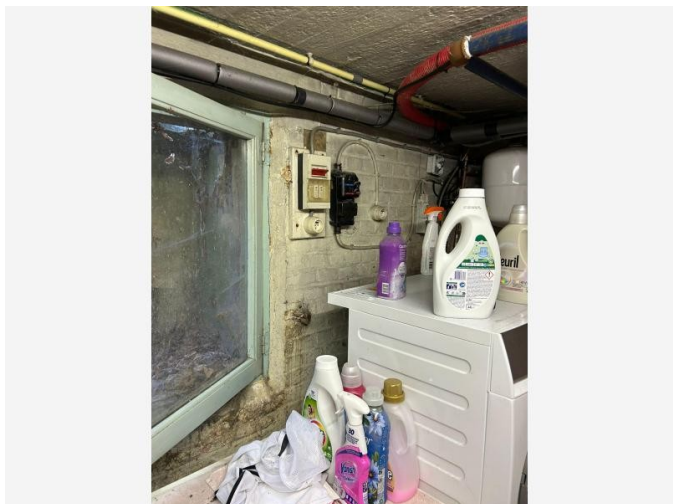
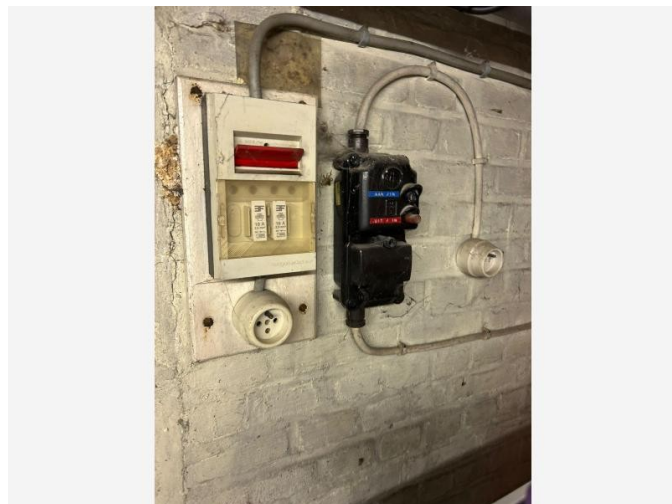
Het asbestmateriaal valt onder de mijlpaal van 2040.

Eindbeoordeling materiaalrisico	Laag materiaalrisico en/of verlaagde kans op vezelvrijgave
---------------------------------	--

Gebondenheid	Categorie 1: hechtgebonden in oorsprong
Asbestsoort (vezeltype)	Crocidoliet aanwezig
Asbestconcentratie	Laag (< 50%)
Afschermingsgraad van het gehele materiaal	Geheel of deels vrij aan de binnenlucht, maar geen contact met binnenluchtstromen
Toestand van het materiaal	Onbeschadigd, niet verweerd

Beschrijving	Bakeliet
Omgeving	Binnen
Primaire drager	Communicatie en elektrische infrastructuur en uitrusting
Asbestmateriaal	Plaat, paneel, tablet - Type Bakeliet
Bindmiddel van asbestmateriaal	Kunststof of -hars
Gebondenheid op basis van bindmiddel	Hecht
Hoeveelheid (oppervlakte - dikte - aantal)	<ul style="list-style-type: none"><li>• 0,20 m<sup>2</sup> - 2,00 cm - 1 stuk</li></ul>
Totaal volume	0,004 m <sup>3</sup>
Eenvoudig bereikbaar	Ja
Bevestigingswijze	<ul style="list-style-type: none"><li>• Geschroefd</li></ul>
Identificatiemethode	<p>De asbestdeskundige beoordeelt het materiaal als asbestverdacht en dus asbesthoudend, en dit zonder monstername.</p> <p>Motivatie: De monstername brengt andere schade aan dan schade die inherent is aan de monstername.</p>
Destructieve handeling voor identificatie	Nee

Zorgvuldig beheren

- Zorg voor een veilig beheer. Vermijd het beschadigen van het asbestmateriaal. Controleer de toestand jaarlijks op wijzigingen.

- Eenvoudige handelingen: mag via doe-het-zelf of door werknemer(s) met opleidingsattest eenvoudige handelingen  
Schakelaars, stopcontacten en andere gelijkaardige toepassingen kunnen eenvoudig losgeschroefd worden --> EH doe-het-zelf. Afgesloten of verzegelde kast --> EH opgeleid techniek personeel 8u basisopleiding asbest. U gebruikt dan best persoonlijke beschermingsmiddelen om blootstelling aan asbestvezels te voorkomen (ffp3 masker, handschoenen, tyvek, veiligheidsbril,..). Graag verwijst ik u ook naar de laatste pagina van het attest waar de verwijderingstechnieken staan uitgelegd.

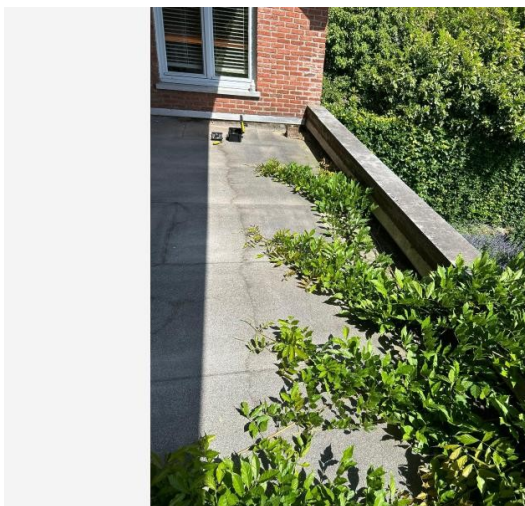
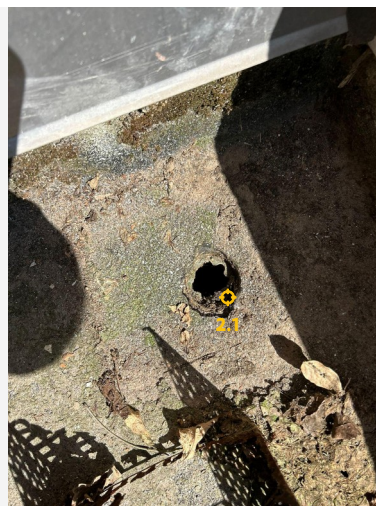
## Fiche 2: Dakbedekking

Geen asbest

#	Type	Referentie	Resultaat
2.1	Puntmonster	6020558366	Geen asbest

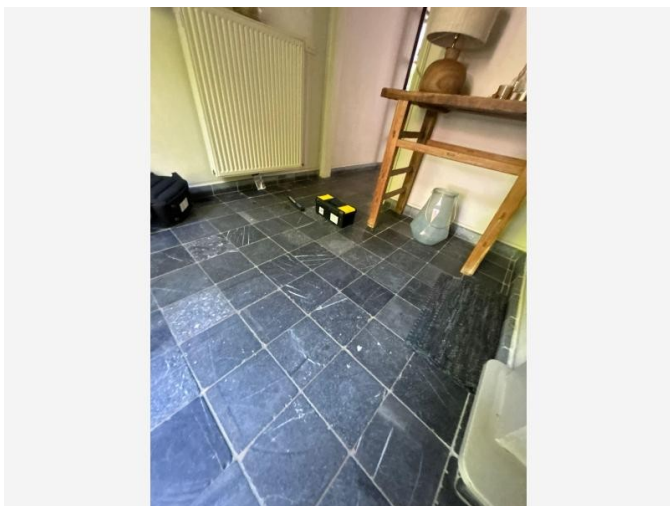
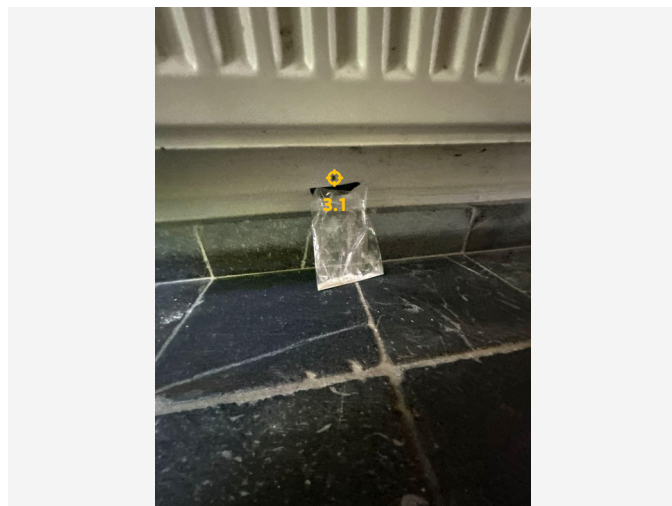
Geen asbest

#	Type	Referentie	Resultaat
3.1	Mengmonster	6020558370	Geen asbest
