Asbestinventarisatetest

Vissersstraat 2, 2840 Rumst

Attestnummer : 20260605-000375.000

Uitgegeven op : 05.06.2026

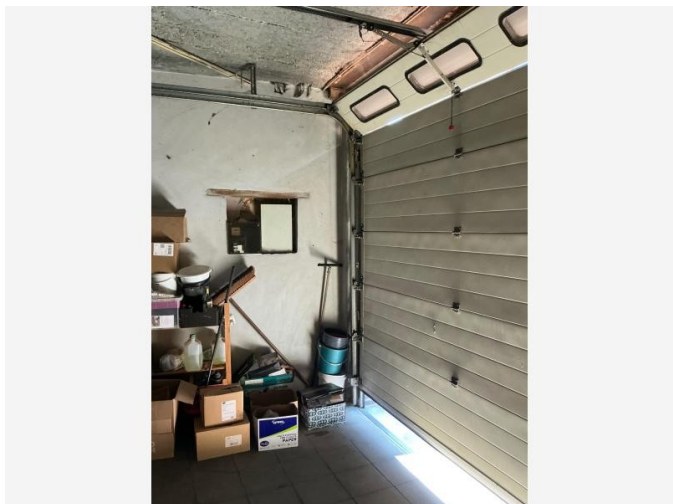
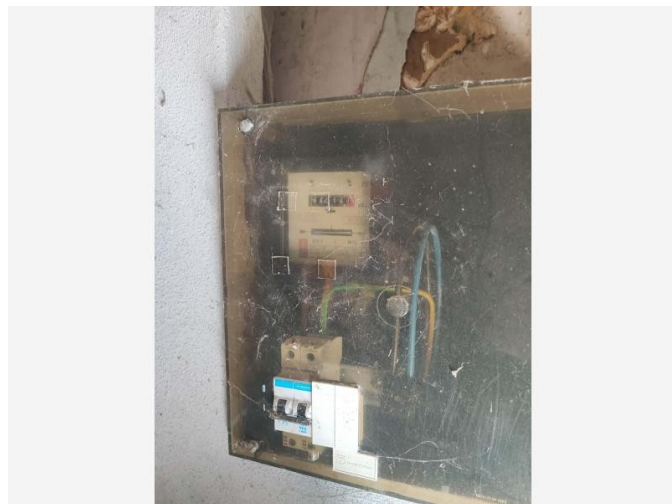
Het asbestmateriaal valt onder de mijlpaal van 2040.

Eindbeoordeling materiaalrisico	Zeer laag materiaalrisico en/of zeer lage kans op vezelvrijgave
---------------------------------	---

Gebondenheid	Categorie 1: hechtgebonden in oorsprong
Asbestsoort (vezeltype)	Crocidoliet aanwezig
Asbestconcentratie	Laag (< 50%)
Afschermingsgraad van het gehele materiaal	Stootvaste afscherming of omkasting
Toestand van het materiaal	Onbeschadigd, niet verweerd

Beschrijving	Bakeliet
Omgeving	Binnen
Primaire drager	Communicatie en elektrische infrastructuur en uitrusting
Asbestmateriaal	Plaat, paneel, tablet - Type Bakeliet
Bindmiddel van asbestmateriaal	Kunststof of -hars
Gebondenheid op basis van bindmiddel	Hecht
Hoeveelheid (oppervlakte - dikte - aantal)	• 0,80 m ² - 1,00 cm - 1 stuk
Totaal volume	0,008 m ³
Eenvoudig bereikbaar	Ja
Bevestigingswijze	• Geschroefd
Identificatiemethode	De asbestdeskundige beoordeelt het materiaal als asbestverdacht en dus asbesthoudend, en dit zonder monstername. Motivatie: De monstername brengt andere schade aan dan schade die inherent is aan de monstername.
Destructieve handeling voor identificatie	Nee

- Zorg voor een veilig beheer. Vermijd het beschadigen van het asbestmateriaal. Controleer de toestand jaarlijks op wijzigingen.
- Voer bijkomende staalname(s) uit.

- Eenvoudige handelingen: mag via doe-het-zelf of door werknemer(s) met opleidingsattest eenvoudige handelingen
Schakelaars, stopcontacten en andere gelijkaardige toepassingen kunnen eenvoudig losgeschroefd, afvoeren op de daarvoor voorziene plek op containerpark.
Afgesloten of verzegelde kast --> opgeleide techniker personeel 8u basisopleiding asbest.

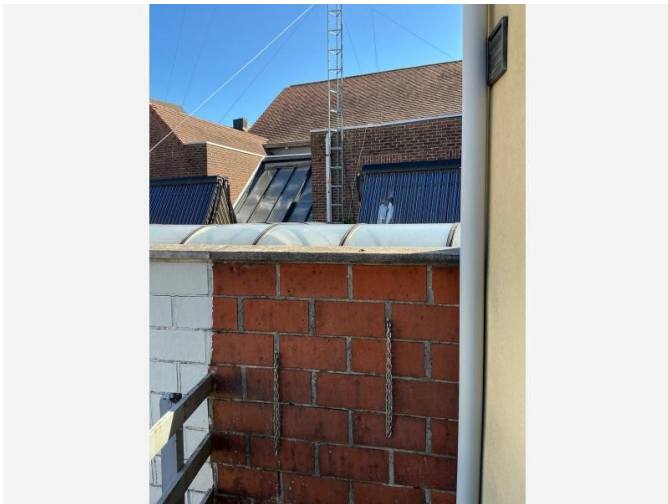
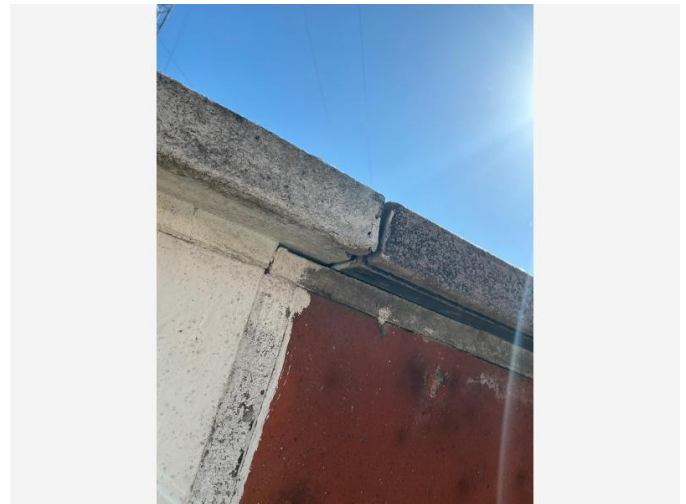
Het asbestmateriaal valt onder de mijlpaal van 2040.

Eindbeoordeling materiaalrisico	Zeer laag materiaalrisico en/of zeer lage kans op vezelvrijgave
---------------------------------	---

Gebondenheid	Categorie 1: hechtgebonden in oorsprong
Asbestsoort (vezeltype)	Alleen chrysotiel aanwezig
Asbestconcentratie	Laag (< 50%)
Afschermingsgraad van het gehele materiaal	Geheel of deels vrij aan de buitenlucht, maar geen contact met binnenlucht
Toestand van het materiaal	Onbeschadigd, niet verweerd

#	Type	Referentie	Resultaat
2.1	Puntmonster	6020513964	Chrysotiel

Beschrijving	Board
Omgeving	Buiten
Primaire drager	Wand vrijstaand (scheidingsmuur, ...)
Asbestmateriaal	Deksteen, muurkap - Vol
Bindmiddel van asbestmateriaal	Cement
Gebondenheid op basis van bindmiddel	Hecht
Hoeveelheid (oppervlakte - dikte - aantal)	• 3,00 m ² - 2,00 cm - 1 stuk
Totaal volume	0,06 m ³
Eenvoudig bereikbaar	Ja
Bevestigingswijze	• Verlijmd, ingegoten, versmeerd
Identificatiemethode	Een monstername door de asbestdeskundige met laboanalyse door een asbestlabo.
Destructieve handeling voor identificatie	Nee

- Zorg voor een veilig beheer. Vermijd het beschadigen van het asbestmateriaal. Controleer de toestand jaarlijks op wijzigingen.

- Eenvoudige handelingen: mag via doe-het-zelf of door werknemer(s) met opleidingsattest eenvoudige handelingen
De dorpels of tabletten kunnen voorzichtig losgebeiteld worden, extra bevochtigen om stof te voorkomen + dragen van de nodige beschermingsmiddelen (mondmasker ffp3, handschoenen, tyvec) verpakken in plastic folie en afvoeren naar het containerpark als hechtgebonden asbestafval.

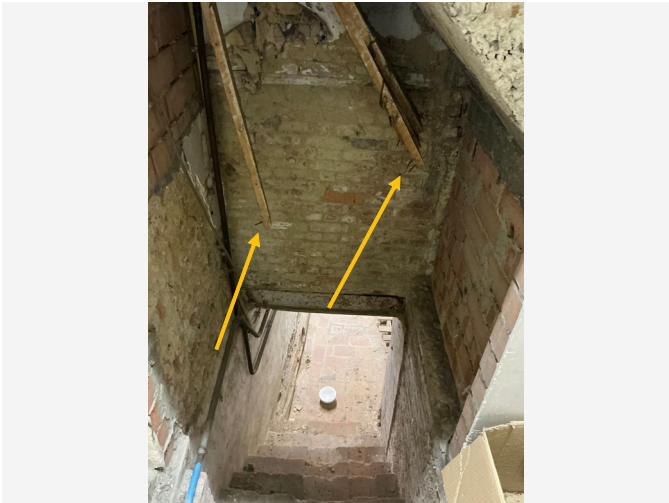
Situeringfoto

Tijdelijke beperking

Reden: Onveilig

Uitleg van de asbestdeskundige: Er hangen houten planken met spijkers die elke moment kunnen loskomen.

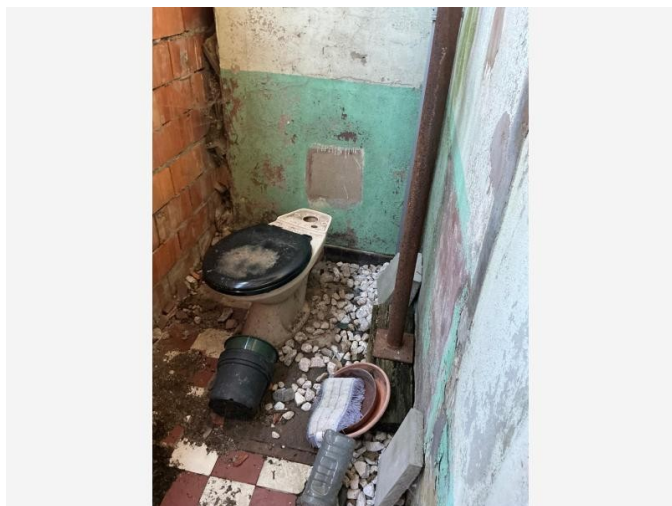
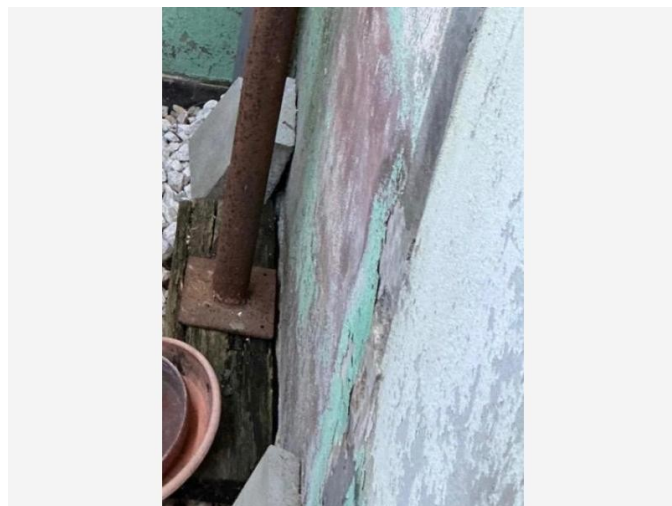
Fiche 5: Cementering achtergevel

Geen asbest

#	Type	Referentie	Resultaat
5.1	Mengmonster	6020513962	Geen asbest

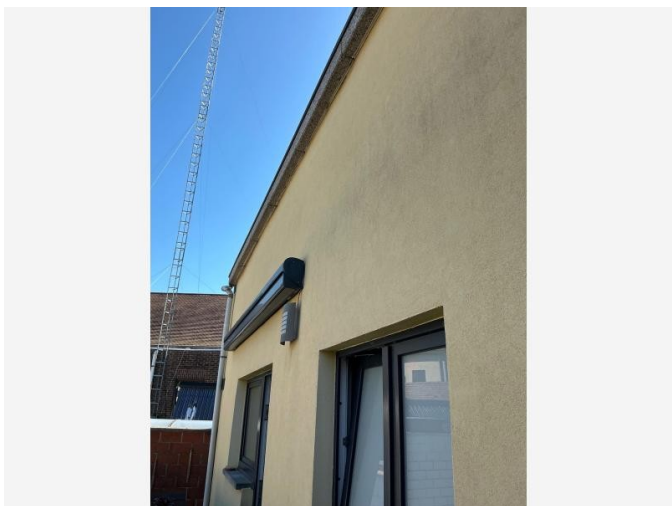
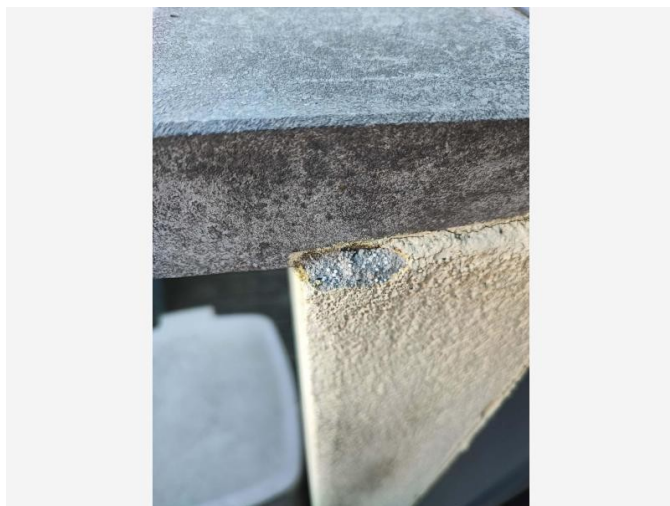
Fiche 6: Crepi

Geen asbest

#	Type	Referentie	Resultaat
6.1	Mengmonster	6020513963	Geen asbest

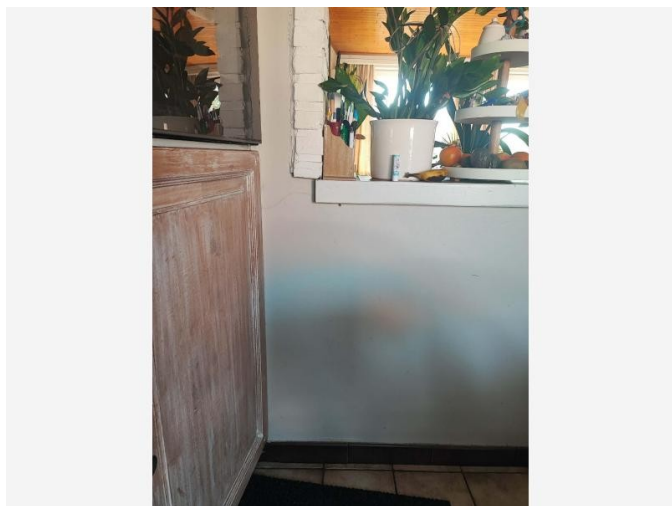
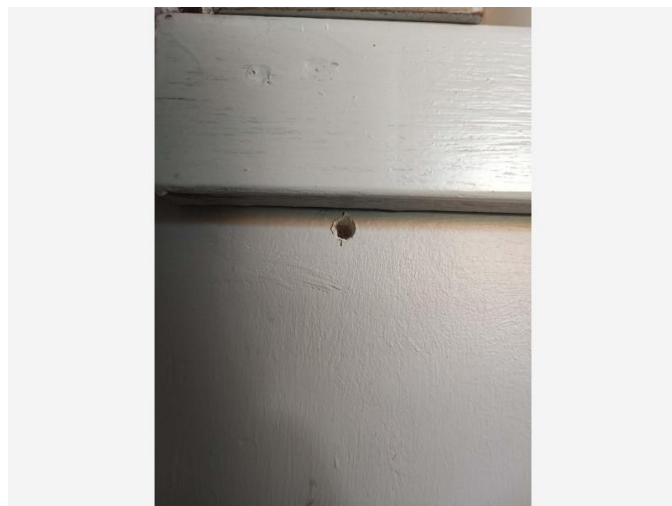
Geen asbest

#	Type	Referentie	Resultaat
7.1	Mengmonster	6020513958	Geen asbest

Beschrijving	Pleisterwerk wanden
Omgeving	Binnen
Primaire drager	Binnenwand
Bindmiddel van materiaal	Gips - kalk
Gebondenheid op basis van bindmiddel	Niet-hechtgebonden
Hoeveelheid (oppervlakte - dikte - aantal)	• 110,00 m ² - 1,00 cm - 1 stuk
Totaal volume	1,10 m ³
Identificatiemethode	Een monstername door de asbestdeskundige met laboanalyse door een asbestlabo.
Destructieve handeling voor identificatie	Nee

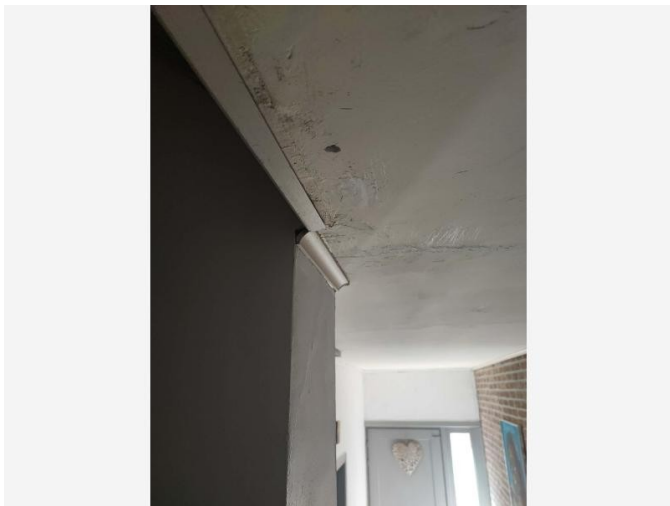
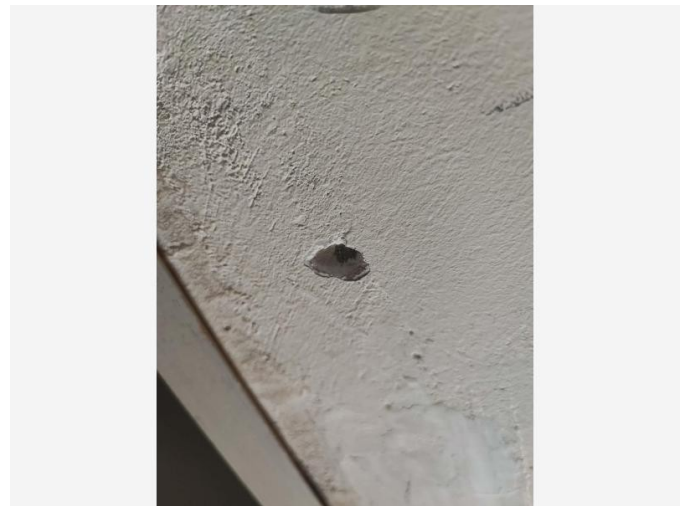
Geen asbest

#	Type	Referentie	Resultaat
8.1	Puntmonster	6020513957	Geen asbest

Beschrijving	Pleisterwerk plafond
Omgeving	Binnen
Primaire drager	Plafond
Bindmiddel van materiaal	Gips - kalk
Gebondenheid op basis van bindmiddel	Niet-hechtgebonden
Hoeveelheid (oppervlakte - dikte - aantal)	• 17,00 m ² - 1,00 cm - 1 stuk
Totaal volume	0,17 m ³
Identificatiemethode	Een monstername door de asbestdeskundige met laboanalyse door een asbestlabo.
Destructieve handeling voor identificatie	Nee

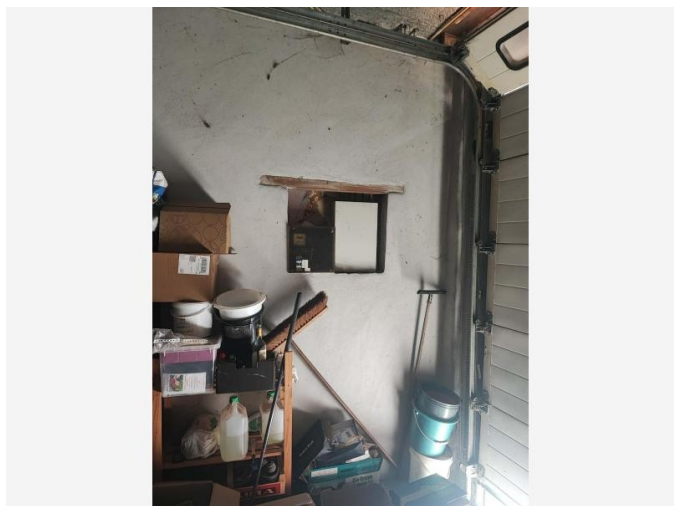
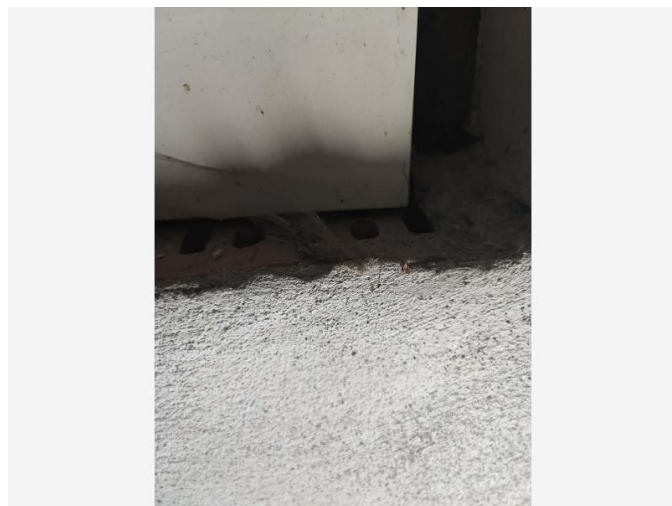
Fiche 9: Cementering garage

Geen asbest

#	Type	Referentie	Resultaat
9.1	Mengmonster	6020513960	Geen asbest

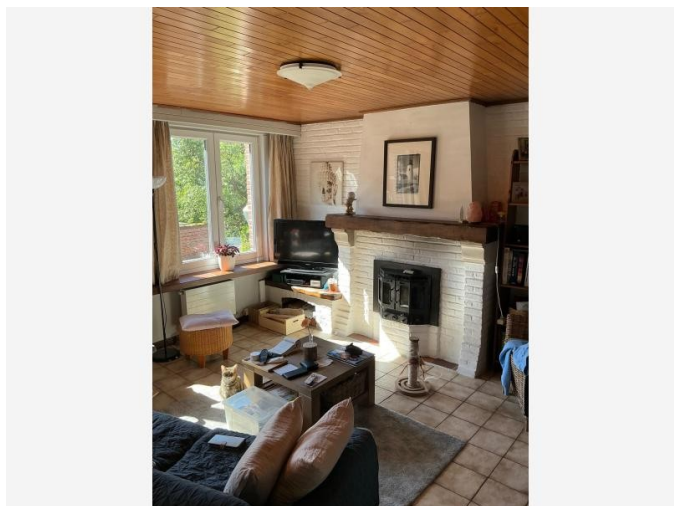
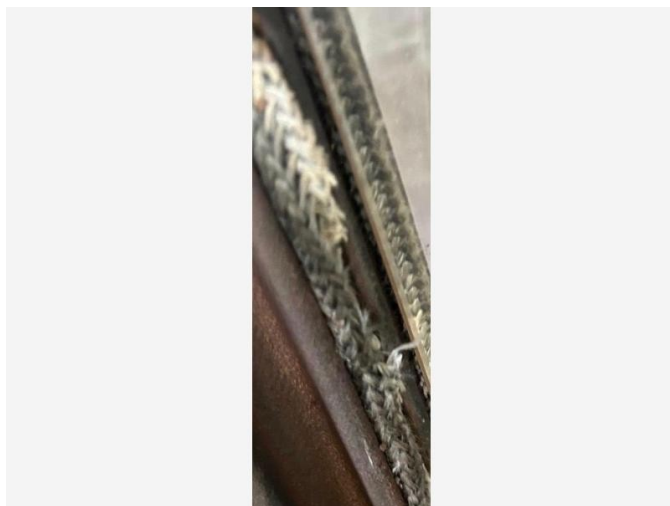
Geen asbest

#	Type	Referentie	Resultaat
10.1	Puntmonster	6020513959	Geen asbest

Beschrijving	Koord
Omgeving	Binnen
Primaire drager	Wandopening verticaal (raam, deur, ...)
Bindmiddel van materiaal	Weinig of geen bindmiddel (textiel, bevolking, ...)
Gebondenheid op basis van bindmiddel	Niet-hechtgebonden
Hoeveelheid (lengte - omtrek - aantal)	<ul style="list-style-type: none">• 1,00 m - 2,00 cm - 1 stuk
Totale oppervlakte	0,02 m ²
Identificatiemethode	Een monstername door de asbestdeskundige met laboanalyse door een asbestlabo.
Destructieve handeling voor identificatie	Nee

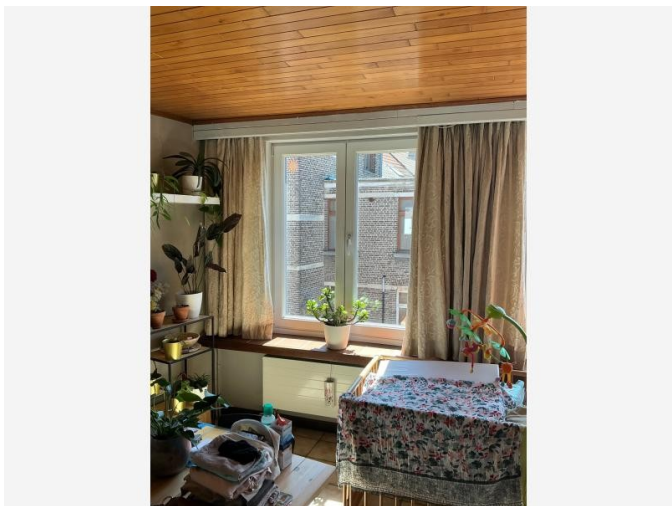
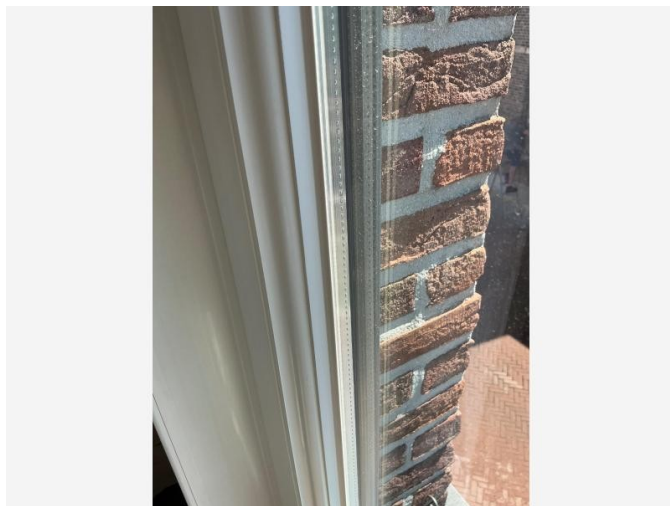
Beschrijving	Notitie	Terug te vinden op plannen
Fiche 11: Ketel	-	-
Fiche 12: Afdichtingsmateriaal	De kittingen van de ramen bestaan uit rubber of siliconen, deze zijn niet-asbestverdacht.	-
Fiche 13: Dakbedekking	-	-
Fiche 14: Leidingisolatie	-	-
