Asbestinventarisatetest

Praaglaan 31/402, 2660 Antwerpen

Attestnummer : 20260129-000327.000

Uitgegeven op : 29.01.2026

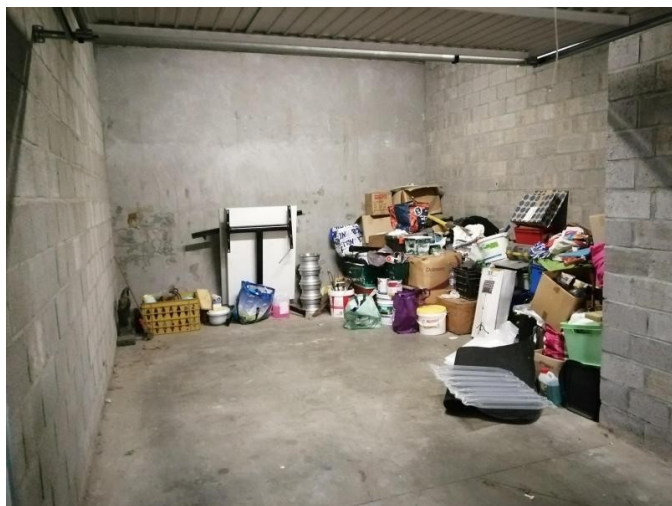
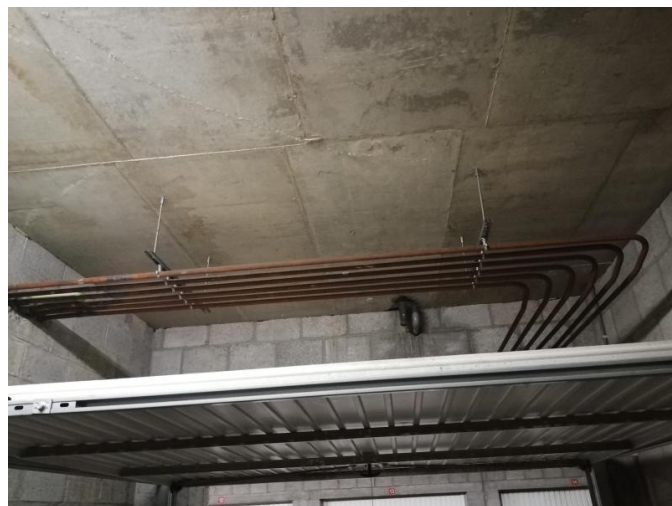
Informatie over een niet-asbestverdacht materiaal

vloer & plafond in (giet)beton, wanden in naakt metselwerk, naakt metalen leidingwerk, poort in metaal

Basis voor advies	De asbestdeskundige beoordeelt het materiaal als niet-asbestverdacht.
--------------------------	---

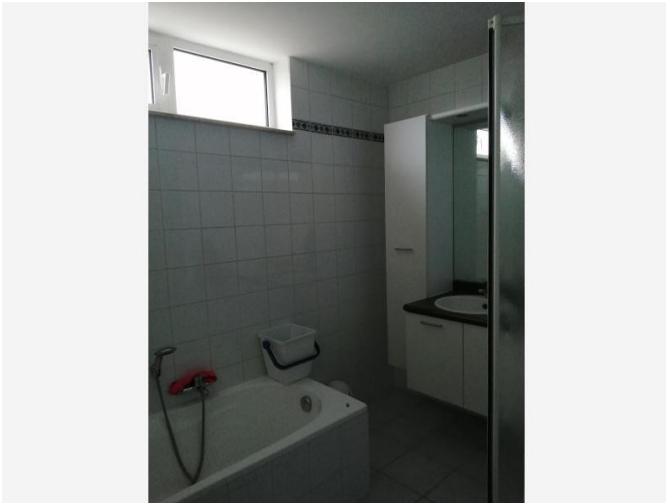
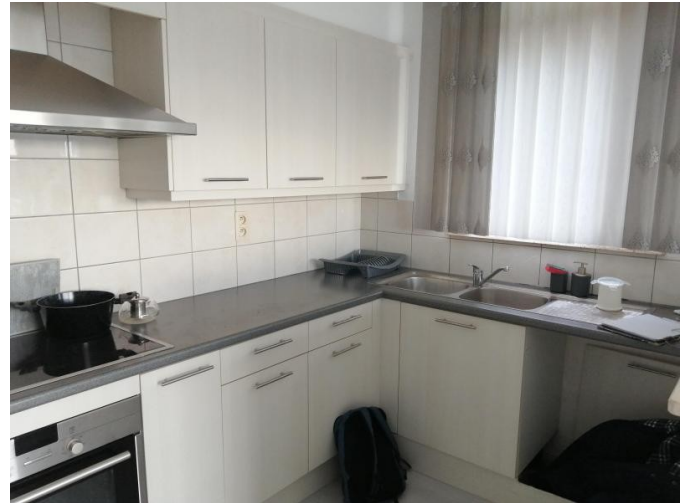
Informatie over een materiaal dat de asbestdeskundige niet kan waarnemen of vaststellen

niet waarneembare toeëssing.

staalname enkel mogelijk mits destructief onderzoek.

Basis voor advies	Beoordeling op basis van expertise met een vaststelling door de asbestdeskundige.
Primaire drager	Binnenwand

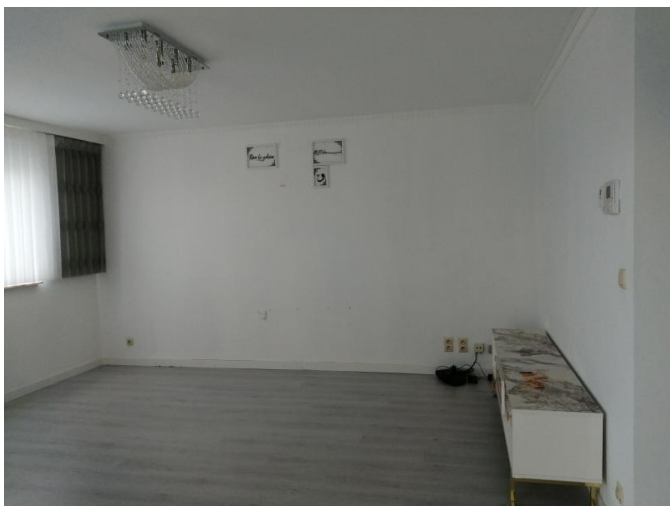
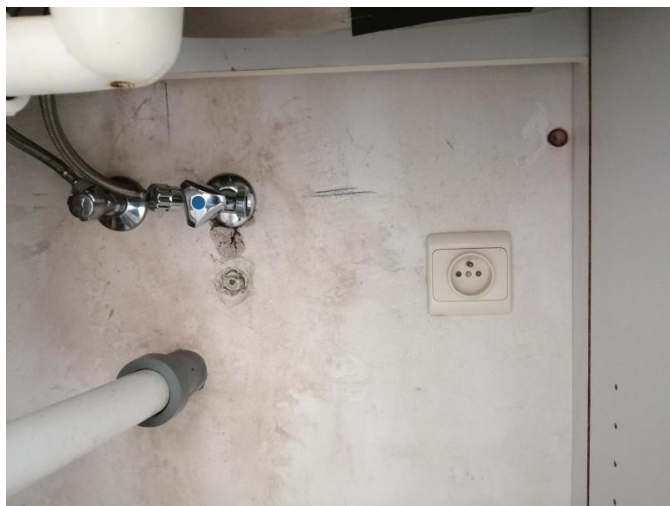
Fiche 3: gips wanden

Conclusie

Geen asbest

#	Type	Referentie	Resultaat
3.1	Mengmonster	6020353328 Gips wand	Geen asbest

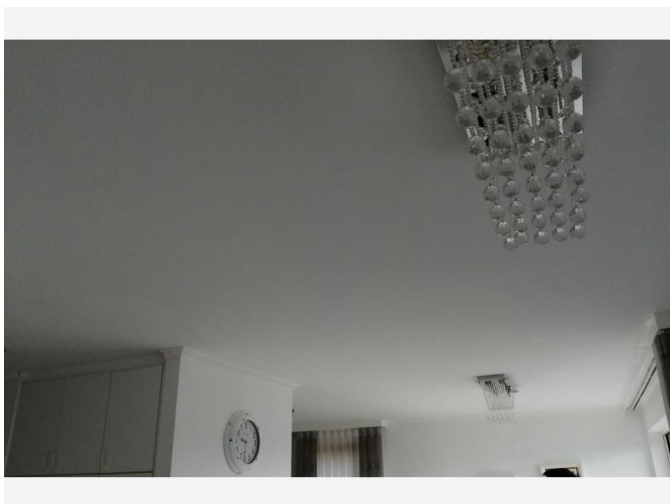
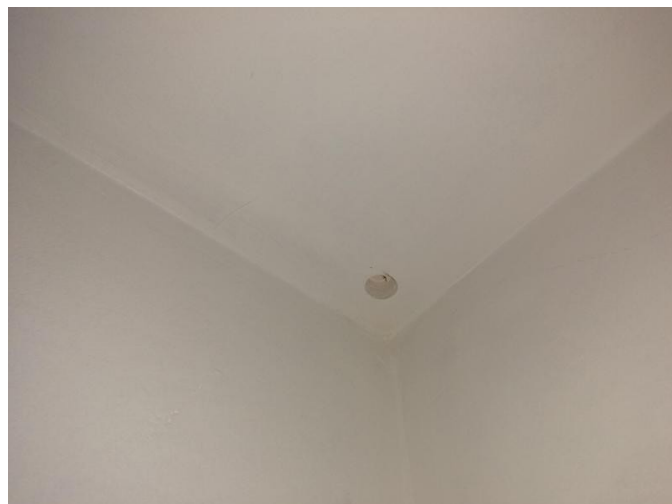
Fiche 4: gips plafonds

Conclusie

Geen asbest

#	Type	Referentie	Resultaat
4.1	Mengmonster	6020302371 Gips plafond	Geen asbest

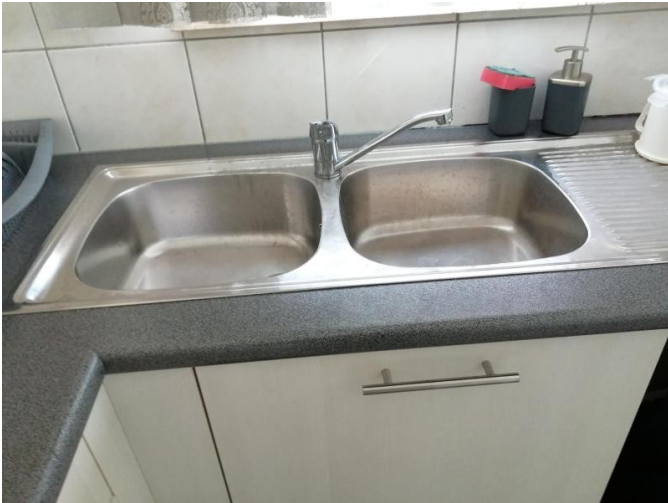
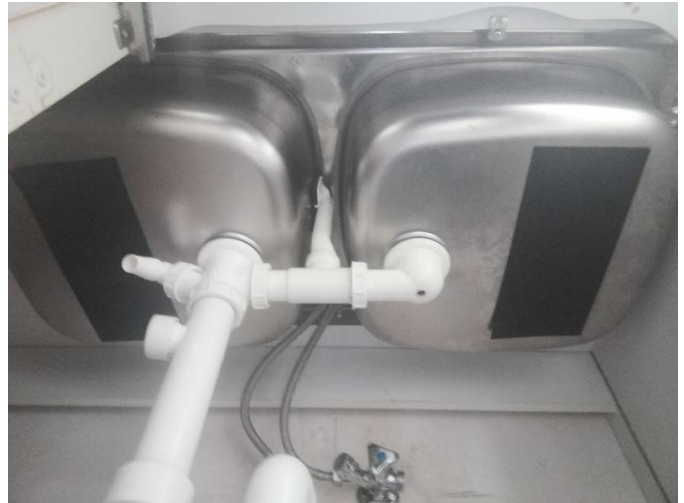
Fiche 5: anti-bonsplaat spoeltafel

Conclusie

Geen asbest

#	Type	Referentie	Resultaat
5.1	Puntmonster	6020302370 Anti bonsplaat	Geen asbest
