Asbestinventarisatetest

Atletenstraat 7, 2020 Antwerpen

Attestnummer : 20260618-000337.001

Uitgegeven op : 18.06.2026

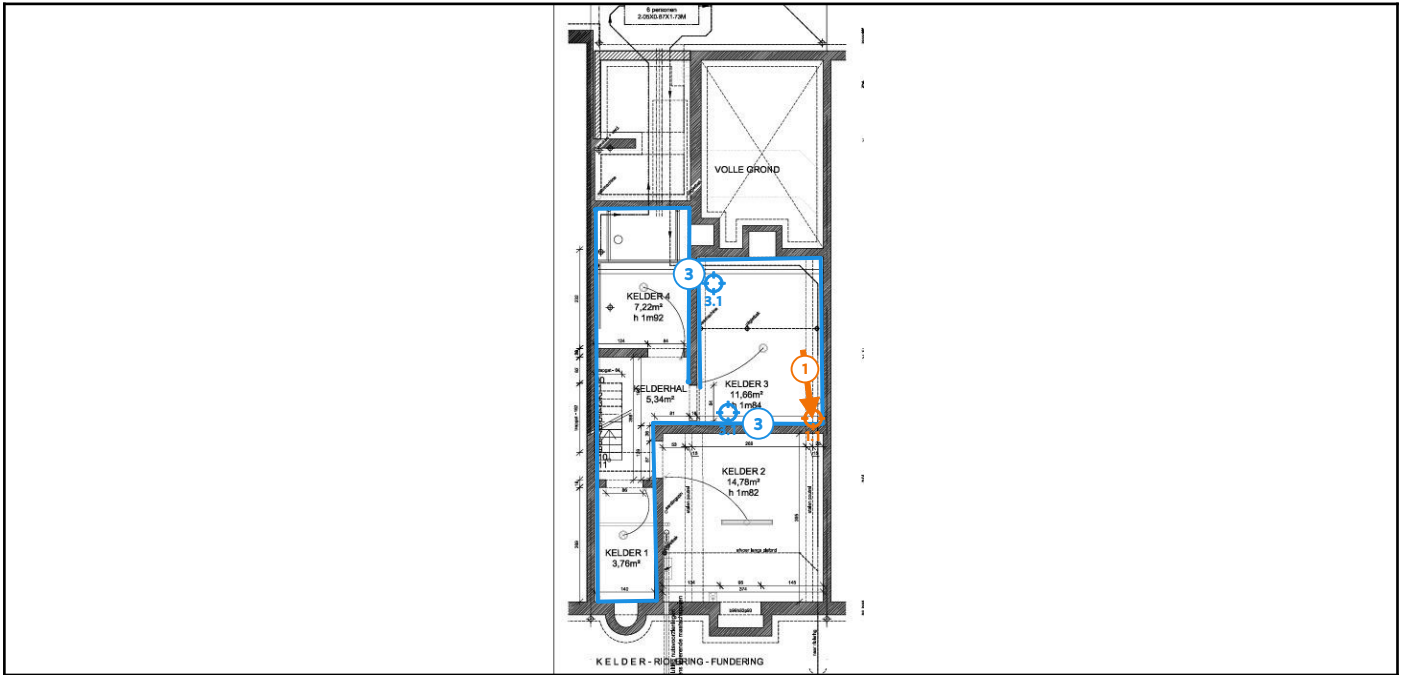
Plan 1.1: Kelder

Beschrijving	Type	Actie
1. Buis kelder	Asbestmateriaal	Verwijderen
1.1 Code: 6020558625	Puntmonster	-
3. Cementering kelder	Geen asbest	-
3.1 Code: 020558624	Mengmonster	-

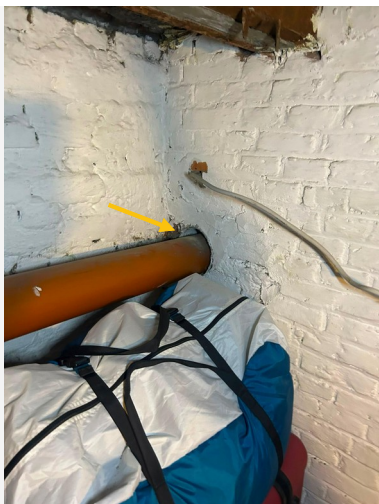
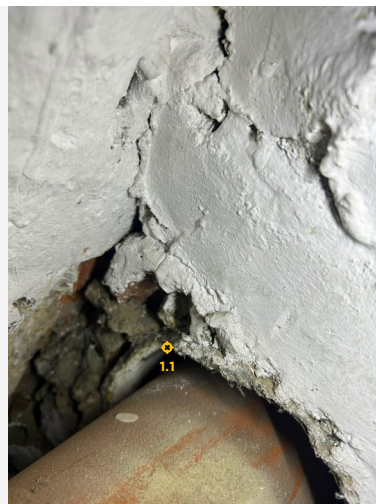
Eindbeoordeling materiaalrisico	Verhoogd materiaalrisico en/of verhoogde kans op vezelvrijgave
---------------------------------	--

Gebondenheid	Categorie 1: hechtgebonden in oorsprong
Asbestsoort (vezeltype)	Crocidoliet aanwezig
Asbestconcentratie	Laag (< 50%)
Afschermingsgraad van het gehele materiaal	Geheel of deels vrij aan de binnenlucht, maar geen contact met binnenluchtstromen
Toestand van het materiaal	Licht beschadigd, licht verweerd. Intacte calciumsilicaatplaat of materiaal met categorie 3-gebondenheid

#	Type	Referentie	Resultaat
1.1	Puntmonster	6020558625	Crocidoliet, Chrysotiel

Beschrijving	Buis kelder
Omgeving	Binnen
Primaire drager	Sanitaire infrastructuur en uitrusting (toe- en afvoer)
Asbestmateriaal	Buis, koker, leiding, pijp, doorvoer
Bindmiddel van asbestmateriaal	Cement
Gebondenheid op basis van bindmiddel	Hecht
Hoeveelheid (lengte - omtrek - dikte - aantal)	<ul style="list-style-type: none">• 0,20 m - 40,00 cm - 15,00 cm - 1 stuk
Totaal volume	0,012 m ³
Eenvoudig bereikbaar	Ja
Bevestigingswijze	<ul style="list-style-type: none">• Verlijmd, ingegoten, versmeerd
Identificatiemethode	Een monstername door de asbestdeskundige met laboanalyse door een asbestlabo.
Destructieve handeling voor identificatie	Nee

Verwijderen

- Verwijder dit asbestmateriaal zo snel mogelijk. Volg de toestand goed op.

- Eenvoudige handelingen: mag via doe-het-zelf of door werknemer(s) met opleidingsattest eenvoudige handelingen
De buis kan voorzichtig losgebeiteld worden, extra bevochtigen om stof te voorkomen + dragen van de nodige beschermingsmiddelen (mondmasker ffp3, handschoenen, tyvec) verpakken in plastic folie en afvoeren naar het containerpark als hechtgebonden asbestafval.

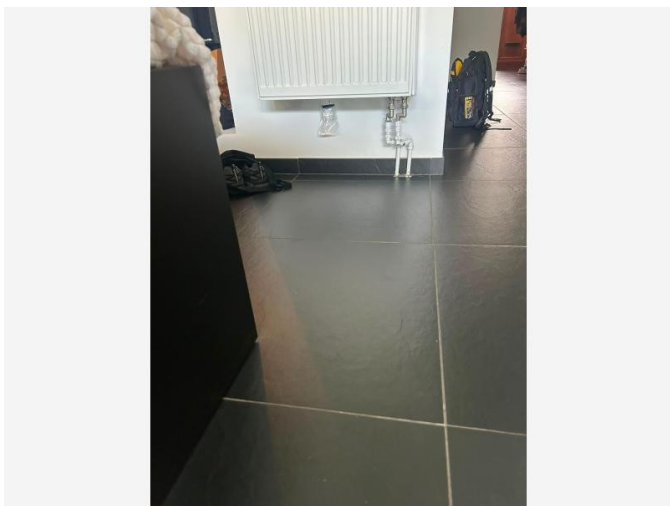
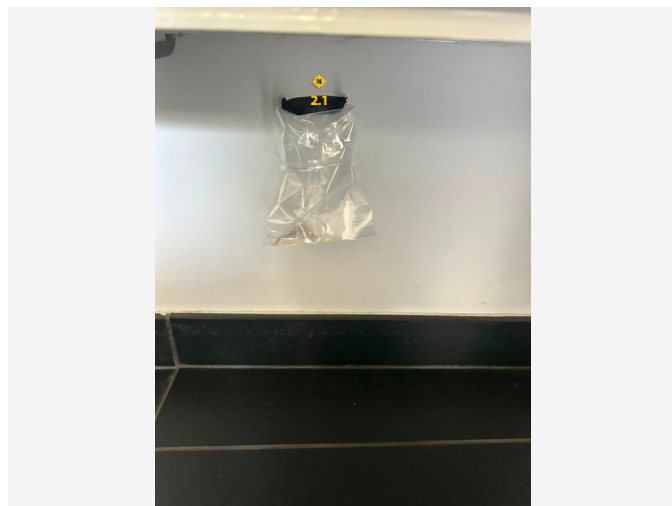
Fiche 2: Pleisterwerk wanden

Geen asbest

#	Type	Referentie	Resultaat
2.1	Mengmonster	6020558621	Geen asbest

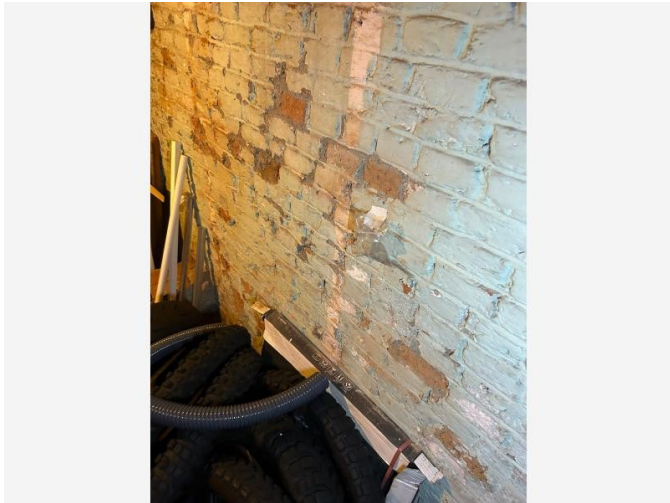
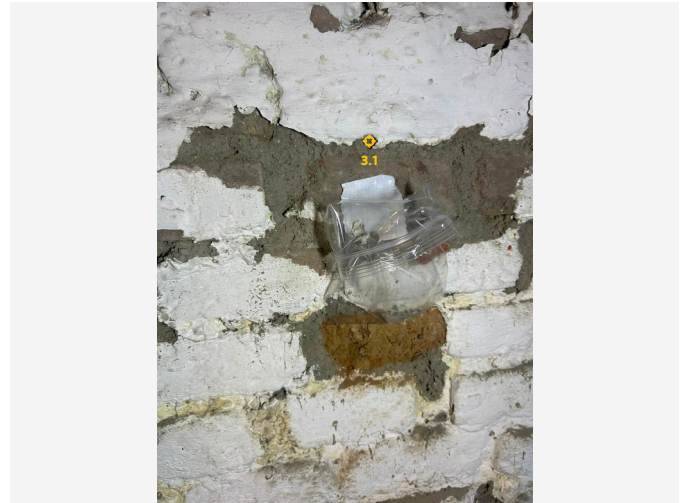
Fiche 3: Cementering kelder

Geen asbest

#	Type	Referentie	Resultaat
3.1	Mengmonster	020558624	Geen asbest

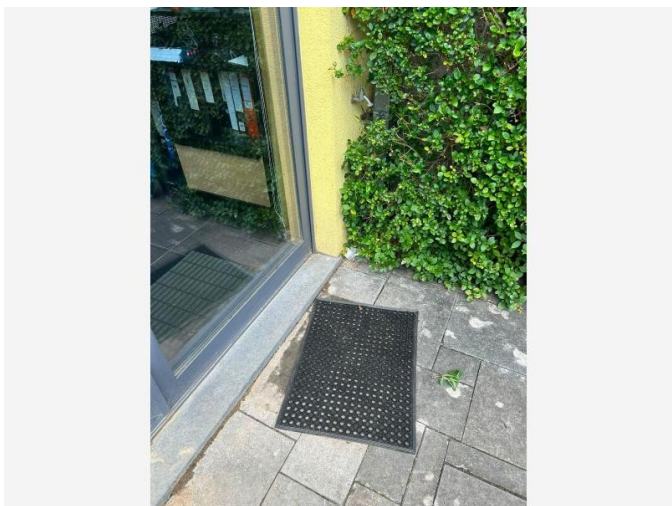
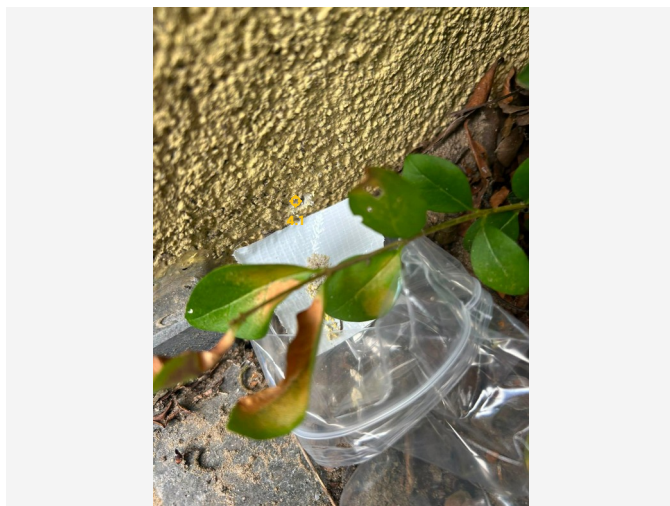
Fiche 4: Crepi achtergevel

Geen asbest

#	Type	Referentie	Resultaat
4.1	Mengmonster	6020558622	Geen asbest
