Asbestinventarisatetest

Steynstraat 369/101, 2660 Antwerpen

Attestnummer : 20260621-000123.000

Uitgegeven op : 21.06.2026

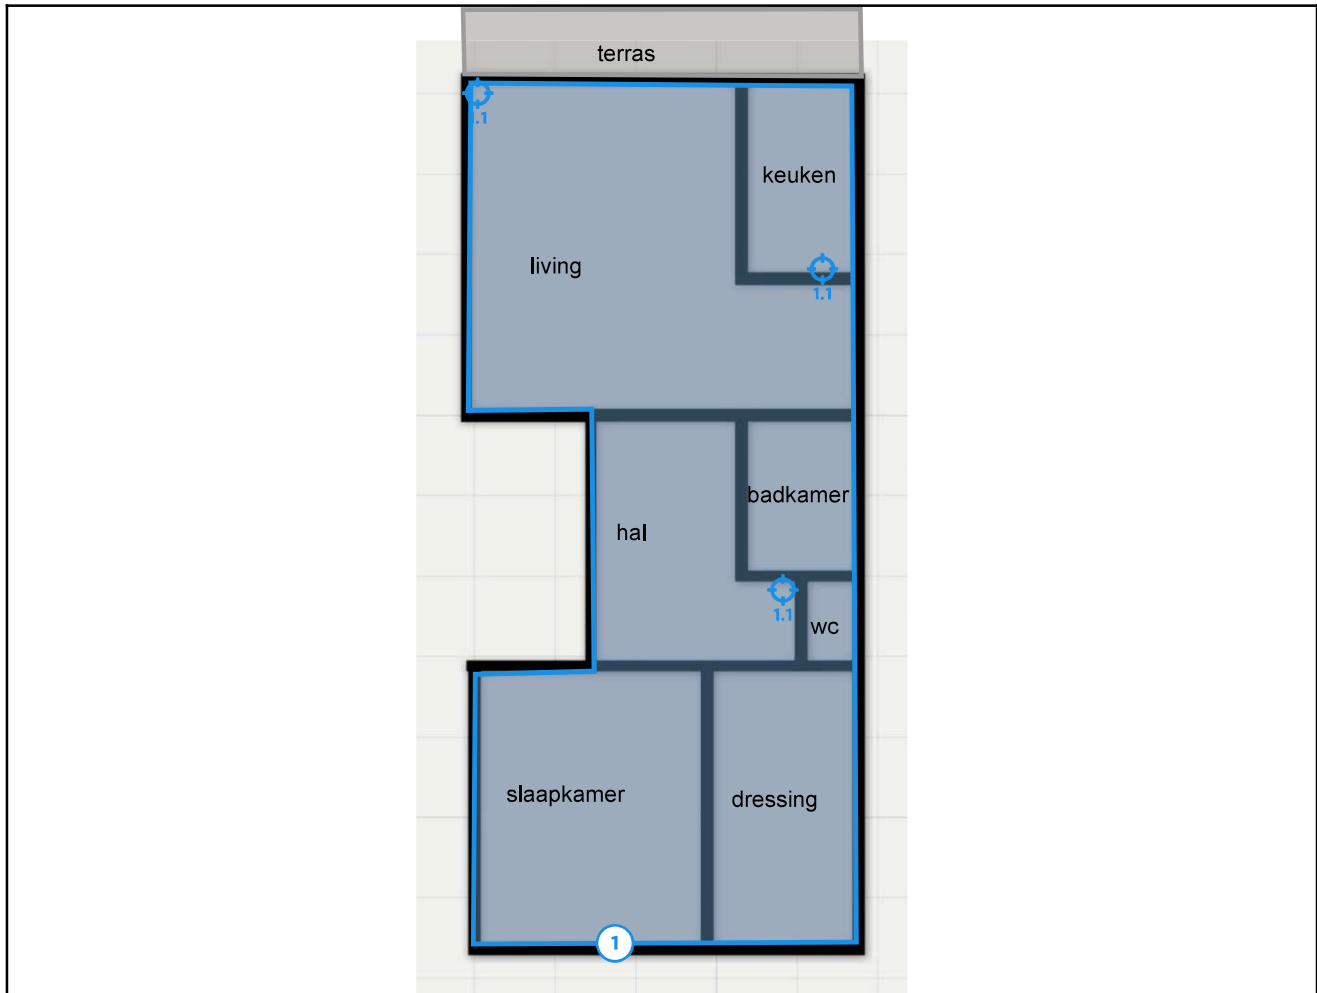
Plan 1.1: Grondplan

Beschrijving	Type	Actie
1. Pleisterwerk plafond	Geen asbest	-
1.1 Code: 6020558690	Mengmonster	-

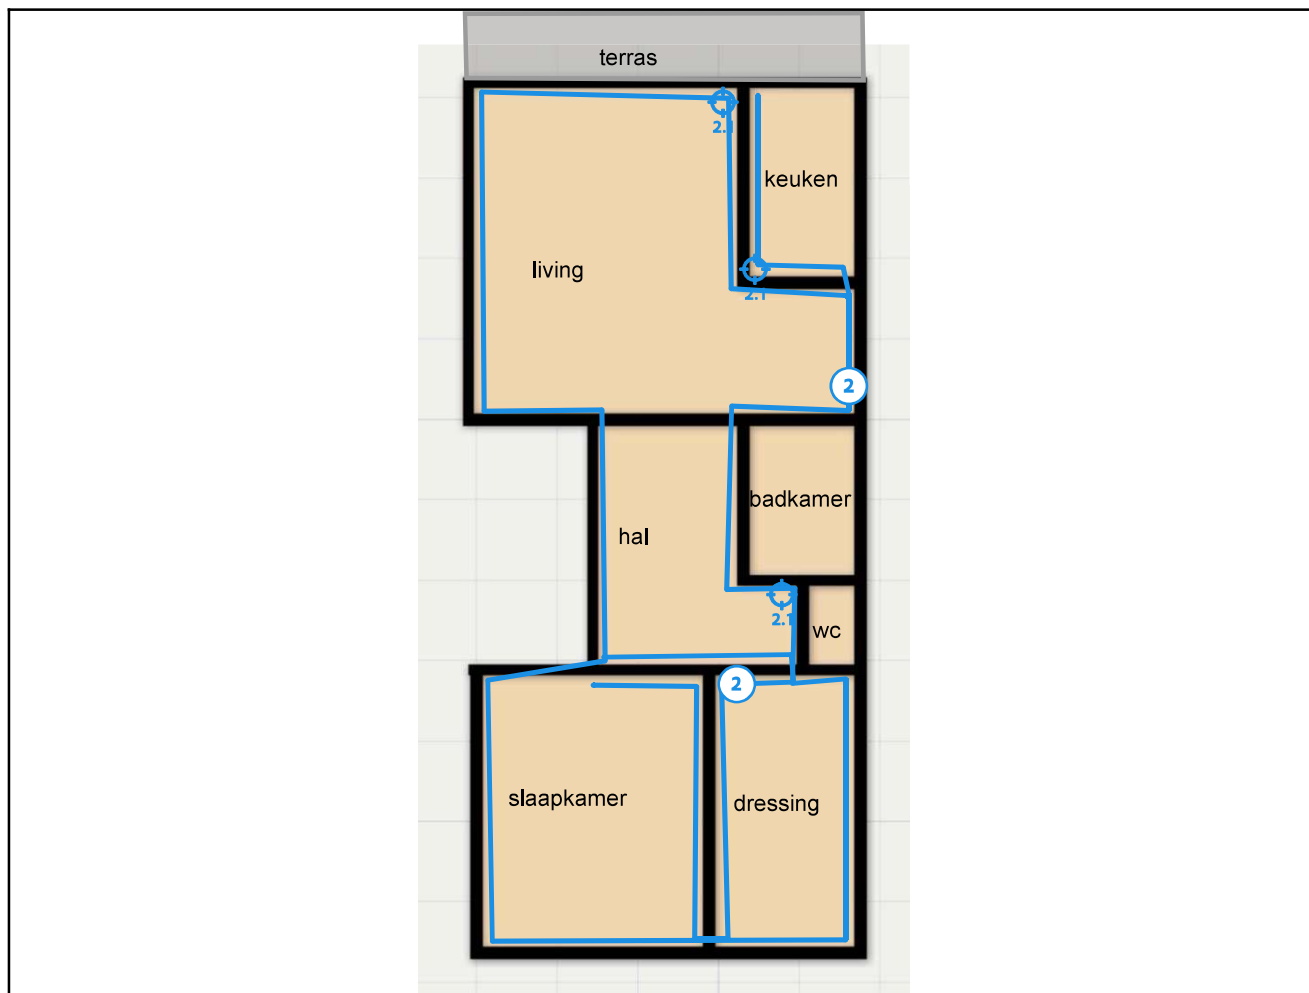
Plan 1.2: Grondplan kopie

Beschrijving	Type	Actie
2. Pleisterwerk wanden	Geen asbest	-
2.1 Code: 6020558689	Mengmonster	-

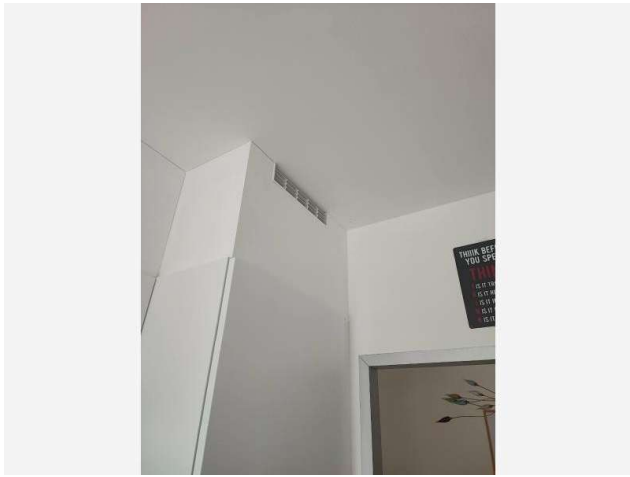
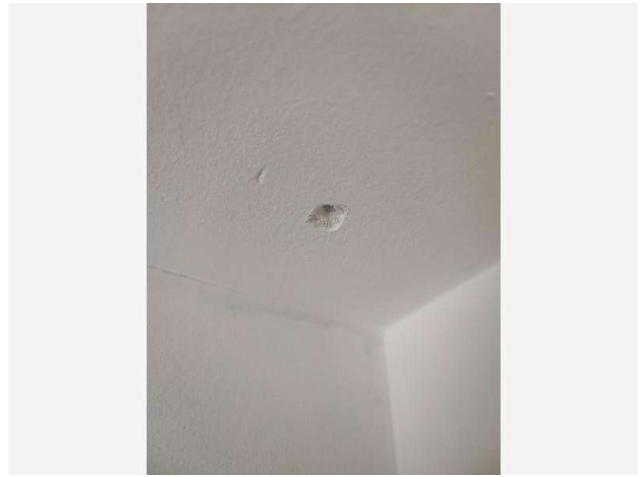
Fiche 1: Pleisterwerk plafond

Geen asbest

#	Type	Referentie	Resultaat
1.1	Mengmonster	6020558690	Geen asbest

Beschrijving	Pleisterwerk plafond
Omgeving	Binnen
Primaire drager	Plafond
Bindmiddel van materiaal	Gips - kalk
Gebondenheid op basis van bindmiddel	Niet-hechtgebonden
Hoeveelheid (oppervlakte - dikte - aantal)	• 70,00 m ² - 1,00 cm - 1 stuk
Totaal volume	0,70 m ³
Identificatiemethode	Een monstername door de asbestdeskundige met laboanalyse door een asbestlabo.
Destructieve handeling voor identificatie	Nee
Opmerking	De vermelde oppervlaktes, diktes, gewichten en volumes betreffen een beredeende schatting. Er worden geen rechten verleend aan deze oppervlaktes/diktes/volumes.

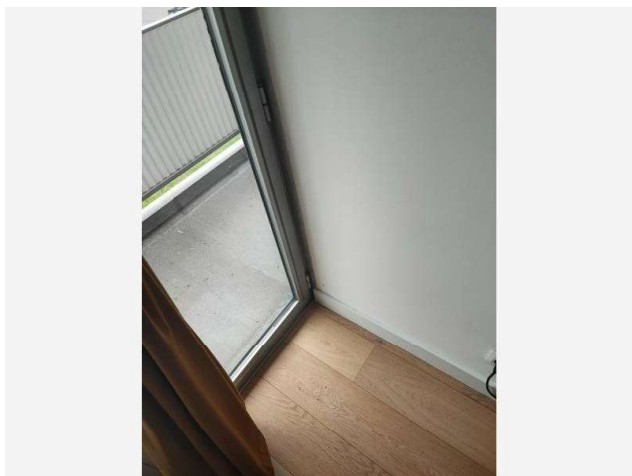
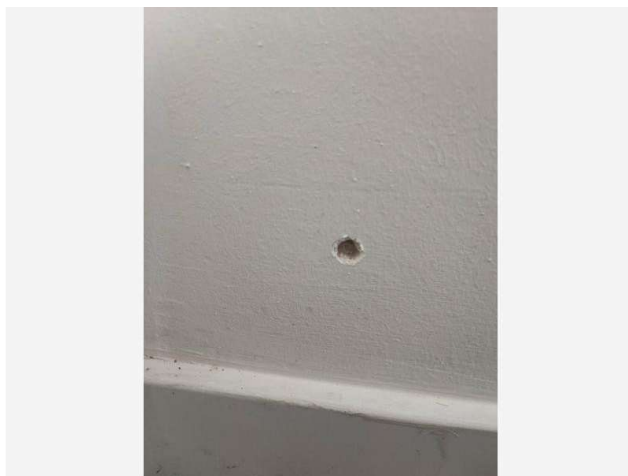
Fiche 2: Pleisterwerk wanden

Geen asbest

#	Type	Referentie	Resultaat
2.1	Mengmonster	6020558689	Geen asbest

Beschrijving	Pleisterwerk wanden
Omgeving	Binnen
Primaire drager	Binnenwand
Bindmiddel van materiaal	Gips - kalk
Gebondenheid op basis van bindmiddel	Niet-hechtgebonden
Hoeveelheid (oppervlakte - dikte - aantal)	• 180,00 m ² - 1,00 cm - 1 stuk
Totaal volume	1,80 m ³
Identificatiemethode	Een monstername door de asbestdeskundige met laboanalyse door een asbestlabo.
Destructieve handeling voor identificatie	Nee
Opmerking	De vermelde oppervlaktes, diktes, gewichten en volumes betreffen een beredeende schatting. Er worden geen rechten verleend aan deze oppervlaktes/diktes/volumes.

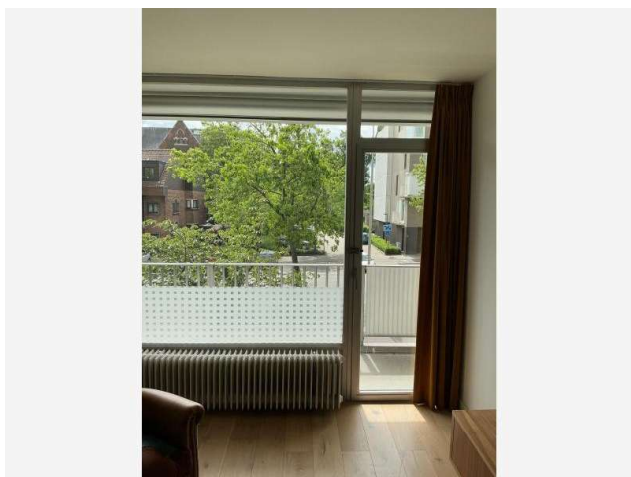
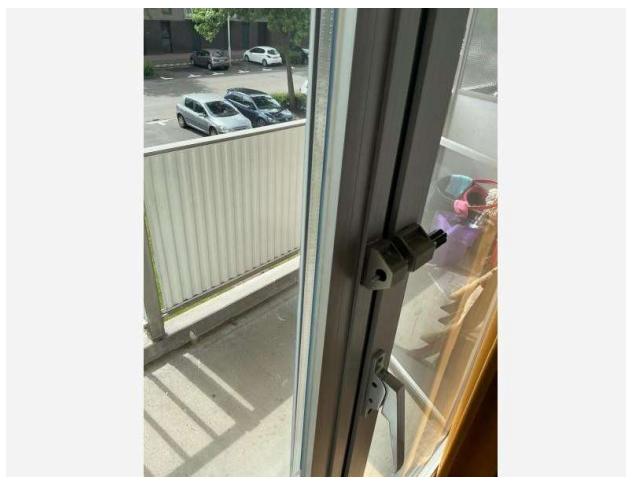
Beschrijving	Notitie	Terug te vinden op plannen
Fiche 3: Afdichtingsmateriaal	De kitten van de ramen bestaan uit rubber of siliconen, deze zijn niet-asbestverdacht.	-
