Asbestinventarisatetest

Michiel van Coxiestraat 9, 2650 Edegem

Attestnummer : 20260618-000352.000

Uitgegeven op : 18.06.2026

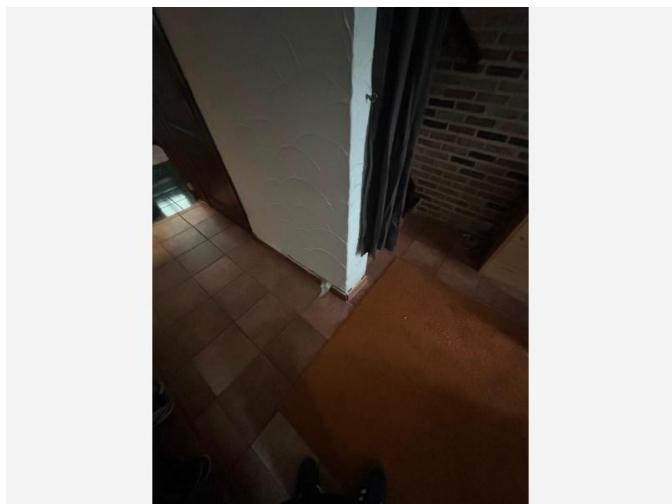
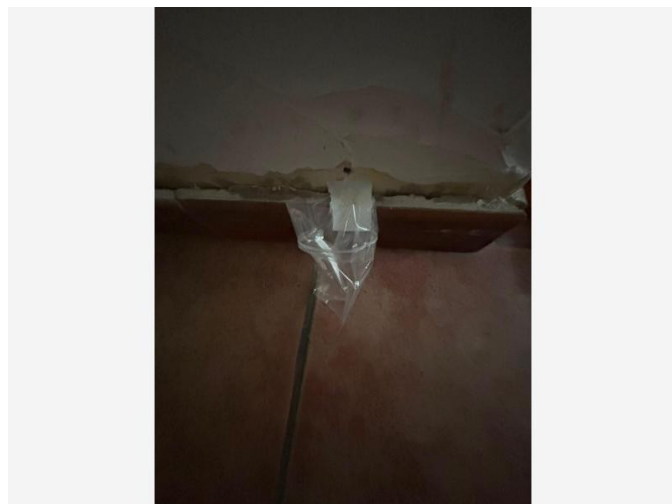
Geen asbest

Conclusie

Beschrijving	Pleisterwerk wanden
Omgeving	Binnen
Primaire drager	Binnenwand
Bindmiddel van materiaal	Gips - kalk
Gebondenheid op basis van bindmiddel	Niet-hechtgebonden
Hoeveelheid (oppervlakte - dikte - aantal)	• 100,00 m ² - 0,20 cm - 1 stuk
Totaal volume	0,20 m ³
Identificatiemethode	Een monstername door de asbestdeskundige met laboanalyse door een asbestlabo.
Destructieve handeling voor identificatie	Nee

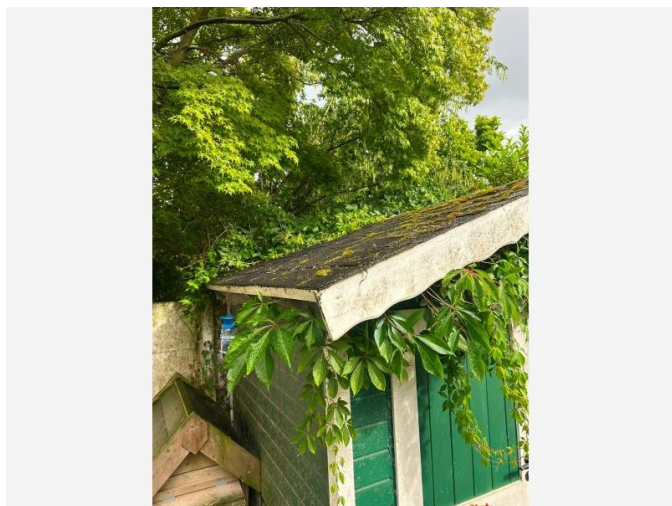
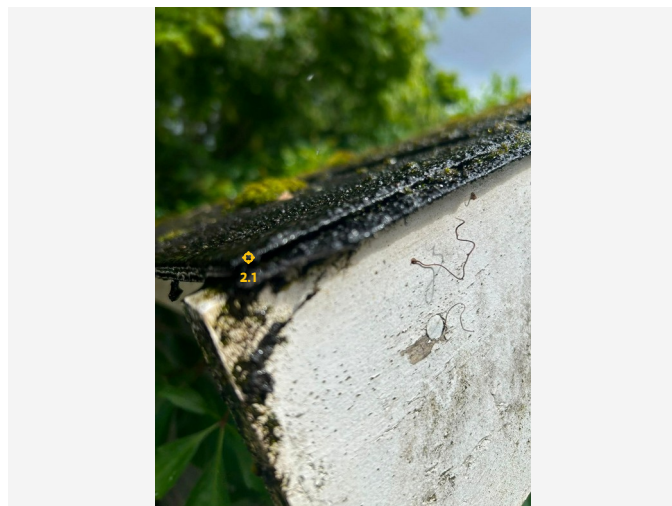
Fiche 2: Dakbedekking tuinhuis

Geen asbest

Conclusie

Beschrijving	Dakbedekking tuinhuis
Omgeving	Buiten
Primaire drager	Plat dak
Bindmiddel van materiaal	Bitumen (roofing, teer, asfalt)
Gebondenheid op basis van bindmiddel	Hecht
Hoeveelheid (oppervlakte - aantal)	<ul style="list-style-type: none">• 10,00 m² - 1 stuk
Totale oppervlakte	10,00 m ²
Identificatiemethode	Een monstername door de asbestdeskundige met laboanalyse door een asbestlabo.
Destructieve handeling voor identificatie	Nee

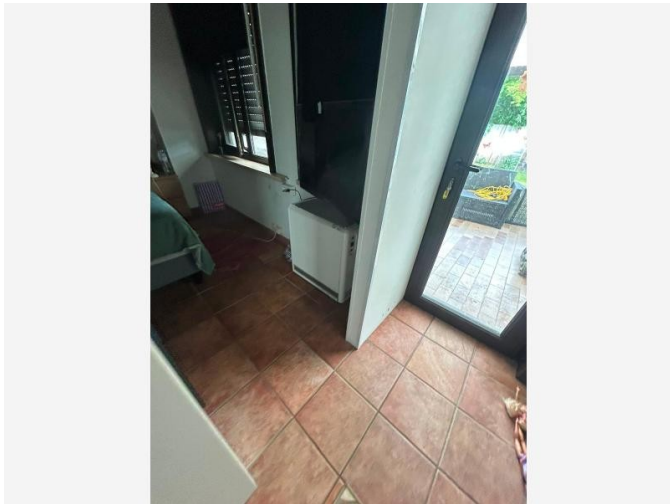
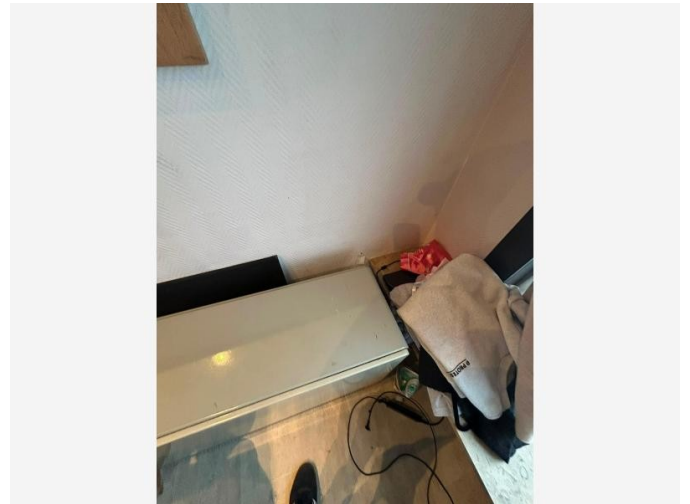
Beschrijving	Notitie	Terug te vinden op plannen
Fiche 3: Ketel	De woning wordt verwarmd door elektrische weerstandverwarming, deze is niet-asbestverdacht	-
Fiche 4: Kitten ramen	De kisten van de ramen bestaan uit rubber of siliconen, deze zijn niet-asbestverdacht.	Plan 1.1: gelijkvloers Plan 1.2: 1e verdieping
