# Asbestinventarisatetest

Depotstraat 42, 2620 Hemiksem

Attestnummer : 20260618-000338.000

Uitgegeven op : 18.06.2026

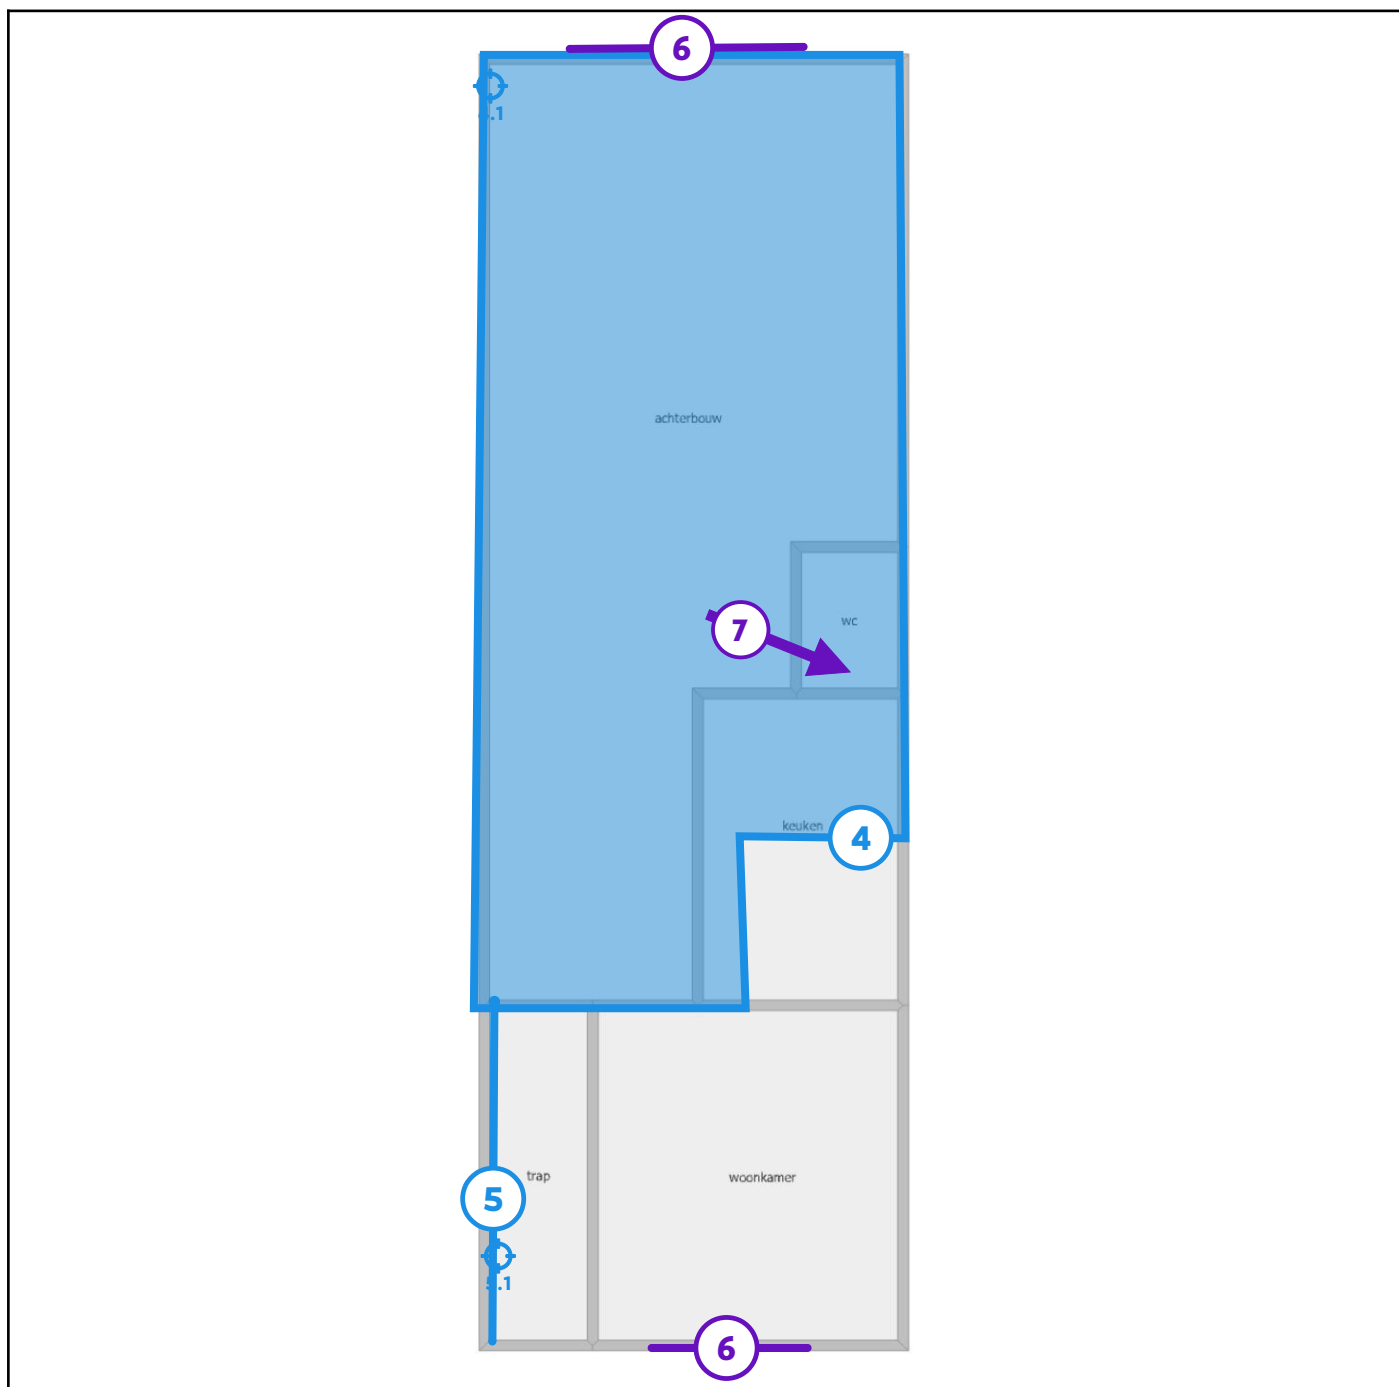
## Plan 1.1: gelijkvloers

Beschrijving	Type	Actie
4. Dakbedekking	Geen asbest	-
4.1 Code: 020558620	Puntmonster	-
5. Pleisterwerk wanden	Geen asbest	-

5.1 Code: 6020558626	Mengmonster	-
6. Kitten glas	Overige ruimte of materiaal	-
7. Ketel	Overige ruimte of materiaal	-

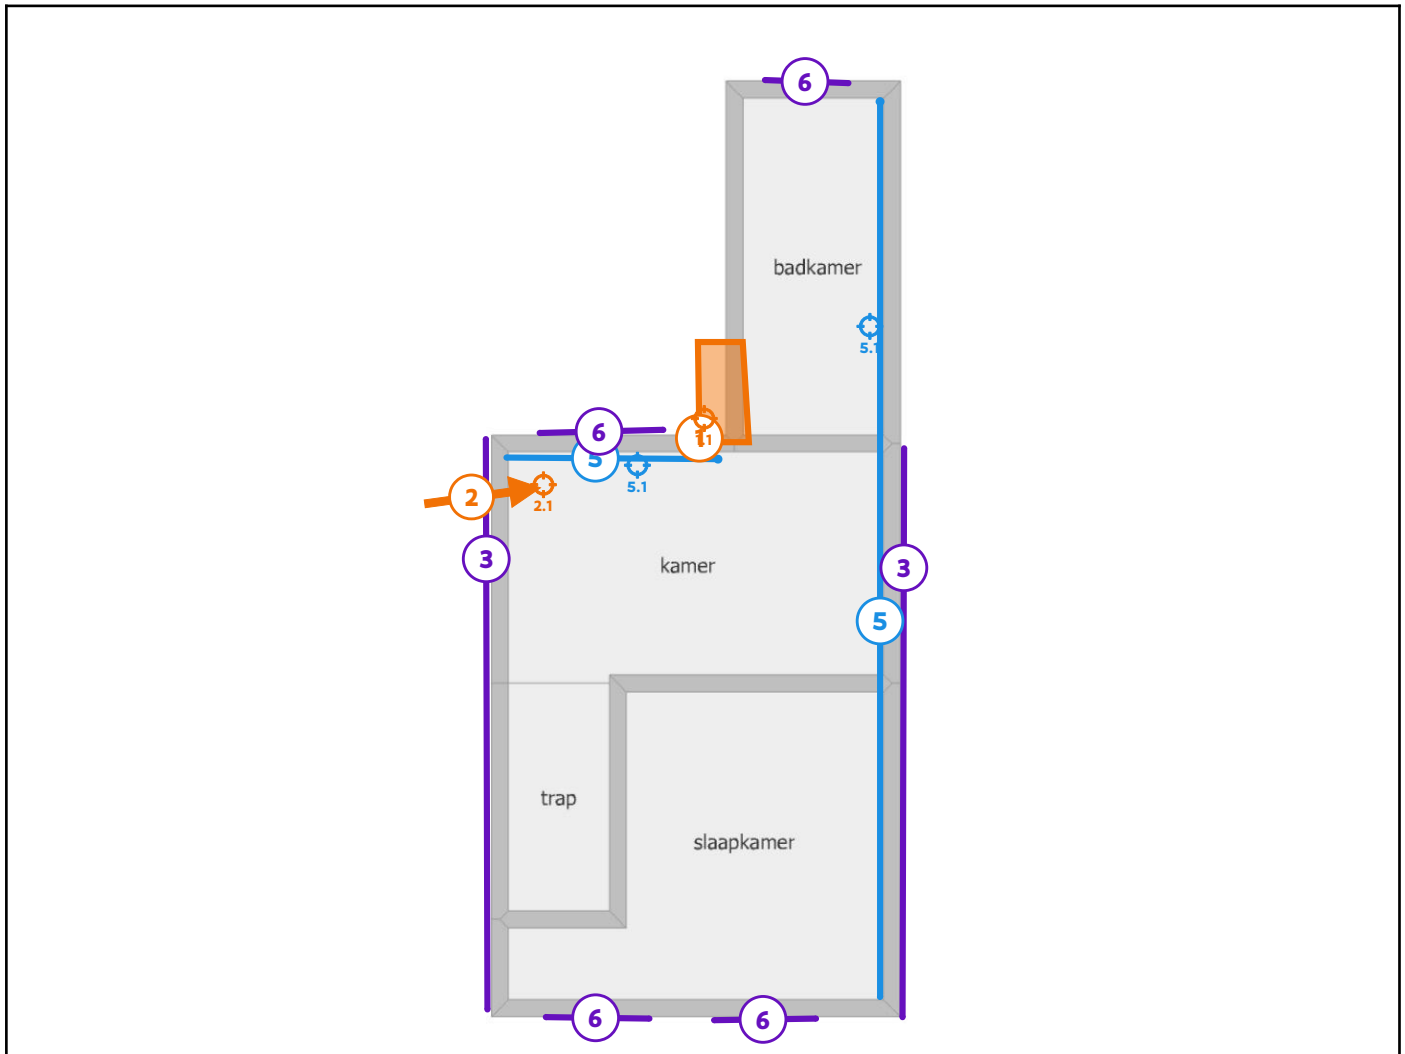
## Plan 1.2: 1e verdieping

Beschrijving	Type	Actie
1. Plaat	Asbestmateriaal	<b>Verwijderen</b>
1.1 Code: 6020514032	Puntmonster	-
2. Rookgaskanaal	Asbestmateriaal	<b>Verwijderen</b>
2.1 Code: 6020514033	Puntmonster	-
3. Leien buren	Advies	-
5. Pleisterwerk wanden	Geen asbest	-
5.1 Code: 6020558626	Mengmonster	-

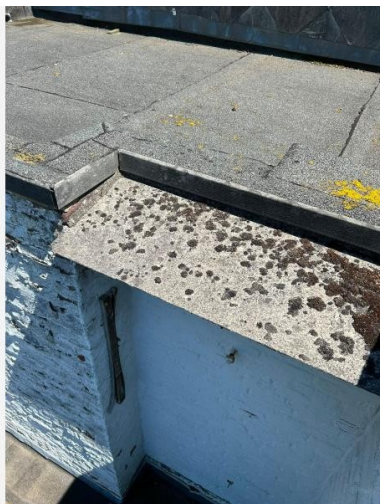
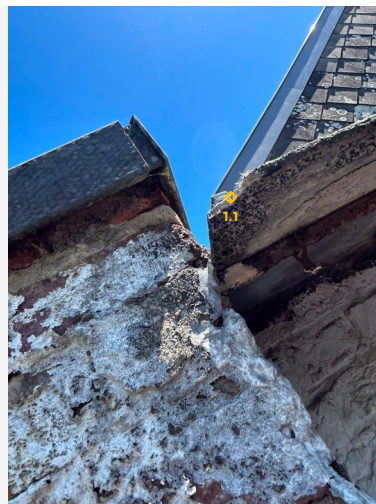
Eindbeoordeling materiaalrisico	Verhoogd materiaalrisico en/of verhoogde kans op vezelvrijgave
---------------------------------	--

Gebondenheid	Categorie 1: hechtgebonden in oorsprong
Asbestsoort (vezeltype)	Alleen chrysotiel aanwezig
Asbestconcentratie	Laag (< 50%)
Afschermingsgraad van het gehele materiaal	Geheel of deels vrij aan de buitenlucht, maar geen contact met binnenlucht
Toestand van het materiaal	Matig beschadigd, matig verweerd

#	Type	Referentie	Resultaat
1.1	Puntmonster	6020514032	Chrysotiel

Beschrijving	Plaat
Omgeving	Buiten
Primaire drager	Plat dak
Asbestmateriaal	Dak- en gevelbekleding - Plaat
Bindmiddel van asbestmateriaal	Cement
Gebondenheid op basis van bindmiddel	Hecht
Hoeveelheid (oppervlakte - dikte - aantal)	<ul style="list-style-type: none"><li>• 0,50 m<sup>2</sup> - 0,20 cm - 1 stuk</li></ul>
Totaal volume	0,001 m <sup>3</sup>
Eenvoudig bereikbaar	Ja
Bevestigingswijze	<ul style="list-style-type: none"><li>• Verlijmd, ingegoten, versmeerd</li></ul>
Identificatiemethode	Een monstername door de asbestdeskundige met laboanalyse door een asbestlabo.
Destructieve handeling voor identificatie	Nee

Het asbestmateriaal valt onder de mijlpaal van 2034.

- Verwijder dit asbestmateriaal zo snel mogelijk. Volg de toestand goed op.

- Eenvoudige handelingen: mag via doe-het-zelf of door werknemer(s) met opleidingsattest eenvoudige handelingen  
Dragen van de nodige beschermingsmiddelen (mondmasker ffp3, handschoenen, tyvec). Indien mogelijk de ondervloer afdekken, De plaat voorzichtig verwijderen, extra fixeren, niet breken, niet gooien, onmiddellijk verpakken of voorzichtig in container met asbest bag plaatsen. Indien golfplaten in slechte staat zijn en kans bestaat op breken: Eenvoudige handeling opgeleid personeel, alle werknemer(s) moeten wel beschikken over een opleidingsattest eenvoudige handelingen 8u

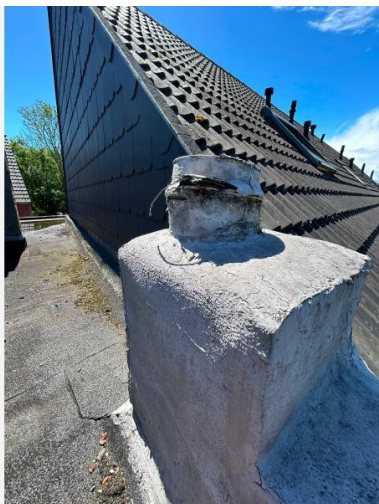
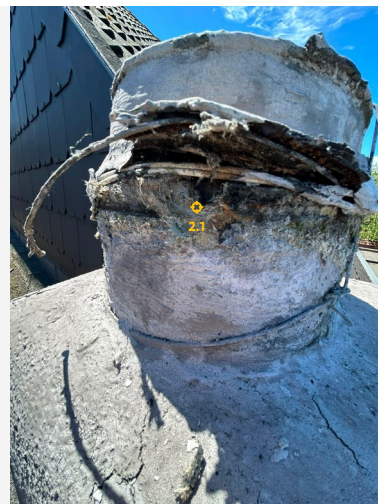
Eindbeoordeling materiaalrisico	Verhoogd materiaalrisico en/of verhoogde kans op vezelvrijgave
---------------------------------	--

Gebondenheid	Categorie 1: hechtgebonden in oorsprong
Asbestsoort (vezeltype)	Crocidoliet aanwezig
Asbestconcentratie	Laag (< 50%)
Afschermingsgraad van het gehele materiaal	Geheel of deels vrij aan de buitenlucht, maar geen contact met binnenlucht
Toestand van het materiaal	Matig beschadigd, matig verweerd

#	Type	Referentie	Resultaat
2.1	Puntmonster	6020514033	Crocidoliet, Chrysotiel

<b>Beschrijving</b>	Rookgaskanaal
<b>Omgeving</b>	Buiten
<b>Primaire drager</b>	HVAC infrastructuur en uitrusting
<b>Asbestmateriaal</b>	Rookgaskanaal
<b>Bindmiddel van asbestmateriaal</b>	Cement
<b>Gebondenheid op basis van bindmiddel</b>	Hecht
<b>Hoeveelheid (lengte - omtrek - dikte - aantal)</b>	<ul style="list-style-type: none"><li>• 1,50 m - 20,00 cm - 8,00 cm - 2 stuks</li></ul>
<b>Totaal volume</b>	0,048 m <sup>3</sup>
<b>Eenvoudig bereikbaar</b>	Ja
<b>Bevestigingswijze</b>	<ul style="list-style-type: none"><li>• Verlijmd, ingegoten, versmeerd</li></ul>
<b>Identificatiemethode</b>	Een monstername door de asbestdeskundige met laboanalyse door een asbestlabo.
<b>Destructieve handeling voor identificatie</b>	Nee

Het asbestmateriaal valt onder de mijlpaal van 2034.

- Verwijder dit asbestmateriaal zo snel mogelijk. Volg de toestand goed op.

- Eenvoudige handelingen: mag via doe-het-zelf of door werknemer(s) met opleidingsattest eenvoudige handelingen  
De buis kan voorzichtig losgebeiteld worden, extra bevochtigen om stof te voorkomen + dragen van de nodige beschermingsmiddelen (mondmasker ffp3, handschoenen, tyvec) verpakken in plastic folie en afvoeren naar het containerpark als hechtgebonden asbestafval.

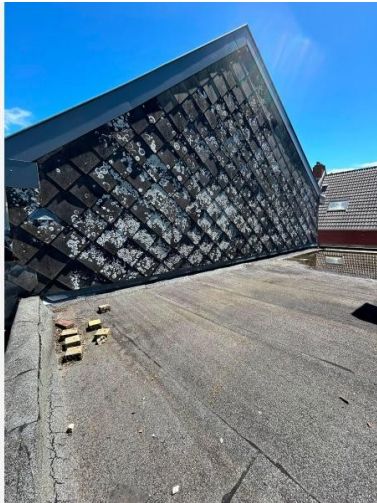
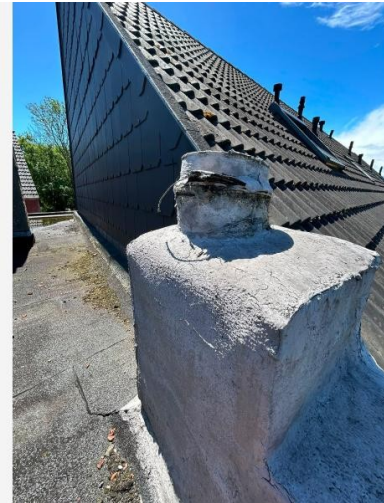
De leien van de buren links en rechts boven het hoofddak bevatten vermoedelijk asbest. let op bij afbraakwerken dat deze op de correcte manier worden verwijderd zodat er geen contaminatie naar uw woning ontstaat. (dubbel ingepakt in asbestzakken afvoeren naar containerpark als hechtgebonden asbestafval zonder breken of beschadigen)

<b>Basis voor advies</b>	Beoordeling op basis van expertise met een vaststelling door de asbestdeskundige.
<b>Primaire drager</b>	Wand buitenschil
<b>(Asbest)materiaal</b>	Dak- en gevelbekleding - Lei, shingle
<b>Bindmiddel</b>	Cement
<b>Gebondenheid bindmiddel</b>	Hecht

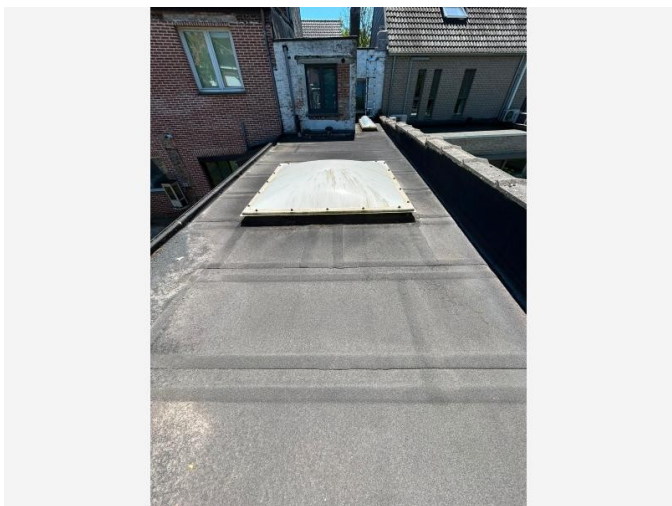
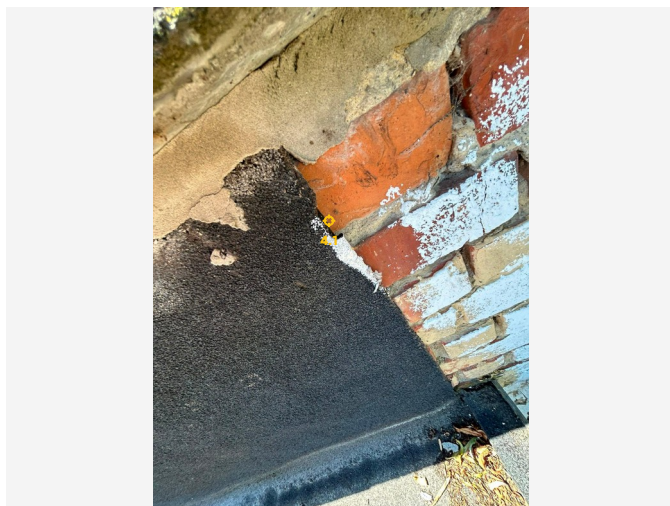
Geen asbest

#	Type	Referentie	Resultaat
4.1	Puntmonster	020558620	Geen asbest

<b>Beschrijving</b>	Dakbedekking
<b>Omgeving</b>	Buiten
<b>Primaire drager</b>	Plat dak
<b>Bindmiddel van materiaal</b>	Bitumen (roofing, teer, asfalt)
<b>Gebondenheid op basis van bindmiddel</b>	Hecht
<b>Hoeveelheid (oppervlakte - aantal)</b>	<ul style="list-style-type: none"><li>• 80,00 m<sup>2</sup> - 1 stuk</li></ul>
<b>Totale oppervlakte</b>	80,00 m <sup>2</sup>
<b>Identificatiemethode</b>	Een monstername door de asbestdeskundige met laboanalyse door een asbestlabo.
<b>Destructieve handeling voor identificatie</b>	Nee

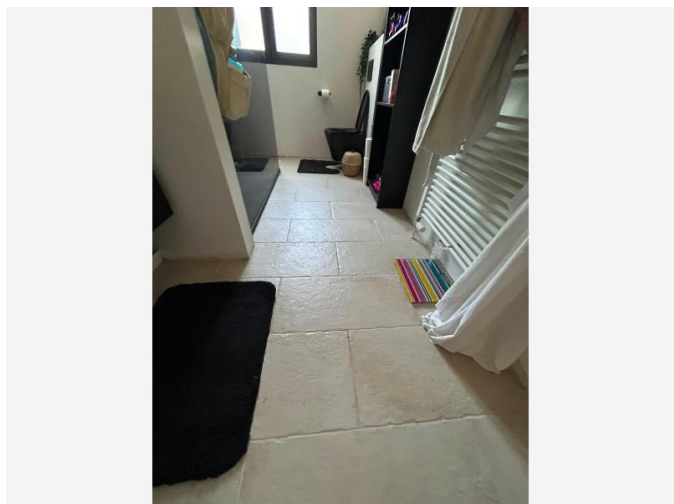
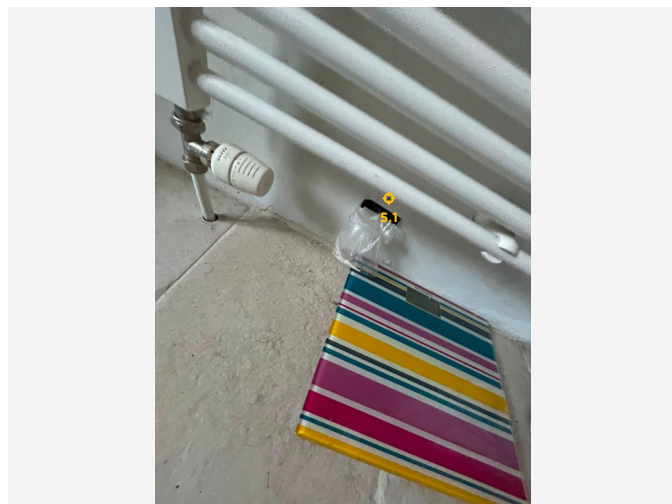
Geen asbest

#	Type	Referentie	Resultaat
5.1	Mengmonster	6020558626	Geen asbest

<b>Beschrijving</b>	Pleisterwerk wanden
<b>Omgeving</b>	Binnen
<b>Primaire drager</b>	Binnenwand
<b>Bindmiddel van materiaal</b>	Gips - kalk
<b>Gebondenheid op basis van bindmiddel</b>	Niet-hechtgebonden
<b>Hoeveelheid (oppervlakte - dikte - aantal)</b>	• 50,00 m <sup>2</sup> - 0,20 cm - 1 stuk
<b>Totaal volume</b>	0,10 m <sup>3</sup>
<b>Identificatiemethode</b>	Een monstername door de asbestdeskundige met laboanalyse door een asbestlabo.
<b>Destructieve handeling voor identificatie</b>	Nee

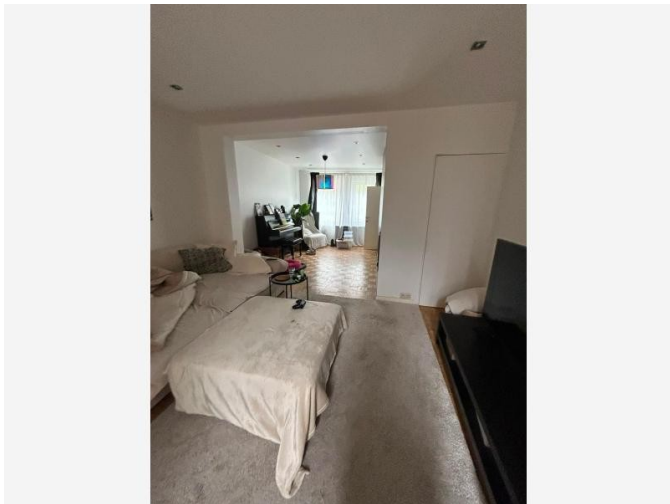
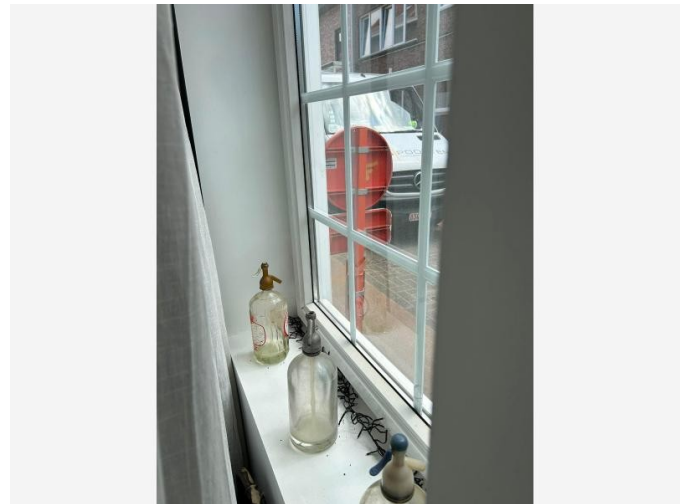
## Fiche 6: Kitten glas

Beschrijving	Notitie	Terug te vinden op plannen
Fiche 6: Kitten glas	De kitten van de ramen bestaan uit rubber of siliconen, deze zijn niet-asbestverdacht.	Plan 1.1: gelijkvloers Plan 1.2: 1e verdieping
Fiche 7: Ketel	-	Plan 1.1: gelijkvloers
