Asbestinventarisatetest

Terelststraat 400, 2650 Edegem

Attestnummer : 20251029-000668.000

Uitgegeven op : 29.10.2025

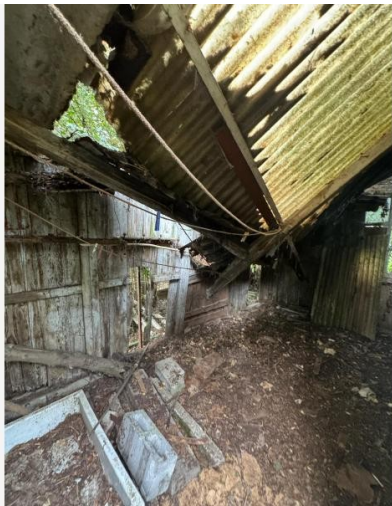
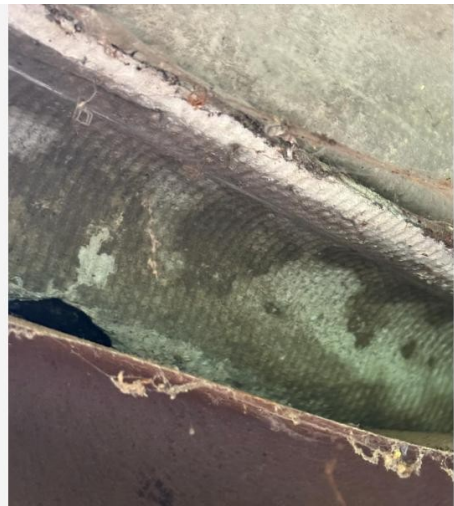
Eindbeoordeling materiaalrisico	Hoog materiaalrisico en/of hoge kans op vezelvrijgave
---------------------------------	---

Gebondenheid	Categorie 1: hechtgebonden in oorsprong
Asbestsoort (vezeltype)	Crocidoliet aanwezig
Asbestconcentratie	Laag (< 50%)
Afschermingsgraad van het gehele materiaal	Geheel of deels vrij aan de buitenlucht
Toestand van het materiaal	Zwaar beschadigd, zwaar verweerd

Beschrijving	Schuur - golfplaten - dak
Omgeving	Grenst aan binnen- en buitenlucht
Primaire drager	Schuin dak
Asbestmateriaal	Dak- en gevelbekleding - Golfplaat
Bindmiddel van asbestmateriaal	Cement
Gebondenheid op basis van bindmiddel	Hecht
Hoeveelheid (oppervlakte - aantal)	<ul style="list-style-type: none">• 25,00 m² - 1 stuk
Totale oppervlakte	25,00 m ²
Eenvoudig bereikbaar	Ja
Bevestigingswijze	<ul style="list-style-type: none">• Los (al dan niet bedekt)• Geschroefd
Identificatiemethode	Vaststelling zonder monsternamen
Destructieve handeling voor identificatie	Nee

Dringend verwijderen

- Verwijder dit asbestmateriaal zo snel mogelijk. Volg de toestand goed op.
- Hemelwater dat afspoelt van asbestcement daken of gevels kan asbestdeeltjes bevatten. Gebruik het enkel voor gesloten circuits (bv. spoelen toiletten). Reinig na het vervangen van het dak of de gevel de dakgoten en regenwaterput of -ton om asbesthoudend sediment of slib te verwijderen
- Voer bijkomende staalname(s) uit.

- Eenvoudige handelingen: enkel door erkend asbestverwijderaar
Door de ernstig beschadigde staat van de toepassing mag dit enkel verwijderd worden door een erkend asbestverwijderaar. Zorg voor de juiste PBM en breng de resten naar een erkend verzamelpunt. Zie voor meer info onderaan het asbestattest.

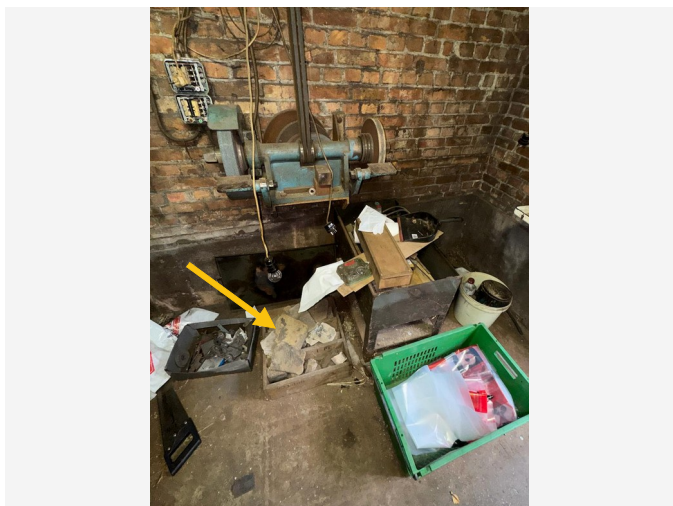
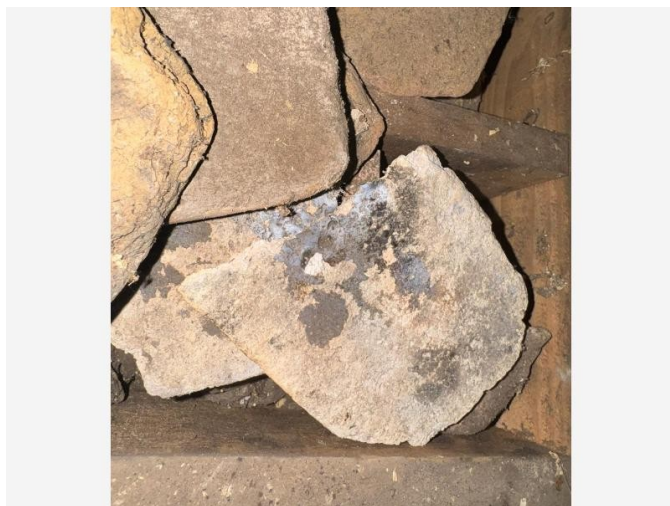
Beschrijving	Schuur - slijpstenen - afval
Type afvalstof	Betreft stock-voorraad of gedemonteerde asbestmaterialen
Aanwezige resten	Bak met slijpstenen
Omgeving	Binnen
Primaire drager	Vloer
Asbestmaterialen	<ul style="list-style-type: none">• Slijpstenen
Bindmiddel van asbestmateriaal	Cement
Gebondenheid op basis van bindmiddel	Hecht
Hoeveelheid (gewicht - aantal)	<ul style="list-style-type: none">• 8,00 kg - 1 stuk
Totaal gewicht	8,00 kg
Eenvoudig bereikbaar	Ja
Identificatiemethode	Vaststelling zonder monstername

Dringend verwijderen

- Verwijder het asbestafval.
- Voer bijkomende staalname(s) uit.

- Eenvoudige handelingen: mag via doe-het-zelf of door werknemer(s) met opleidingsattest eenvoudige handelingen
Kan eenvoudig dubbelverpakt worden weggevoerd, vermijd het beschadigen van de toepassing. Draag de juiste PBM's. zie onderaan asbestattest voor meer info.

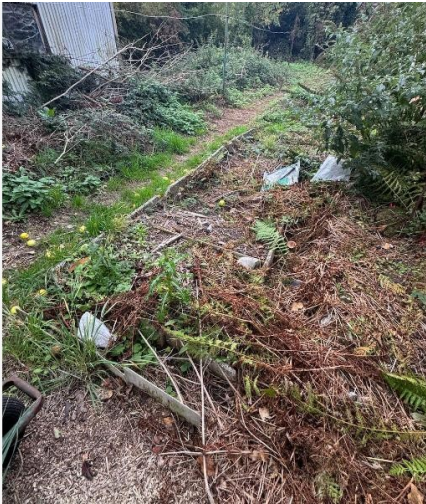
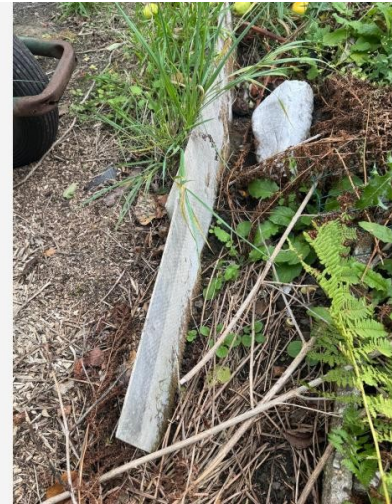
Eindbeoordeling materiaalrisico	Verhoogd materiaalrisico en/of verhoogde kans op vezelvrijgave
---------------------------------	--

Gebondenheid	Categorie 1: hechtgebonden in oorsprong
Asbestsoort (vezeltype)	Crocidoliet aanwezig
Asbestconcentratie	Laag (< 50%)
Afschermingsgraad van het gehele materiaal	Geheel of deels vrij aan de buitenlucht
Toestand van het materiaal	Matig beschadigd, matig verweerd

Beschrijving	Tuin - AC platen - omheining
Omgeving	Buiten
Primaire drager	Afboording, omheining...
Asbestmateriaal	Omheining tuin
Bindmiddel van asbestmateriaal	Cement
Gebondenheid op basis van bindmiddel	Hecht
Hoeveelheid (gewicht - aantal)	<ul style="list-style-type: none">• 6,00 kg - 1 stuk
Totaal gewicht	6,00 kg
Eenvoudig bereikbaar	Ja
Bevestigingswijze	<ul style="list-style-type: none">• Geklemd
Identificatiemethode	Vaststelling zonder monstername
Destructieve handeling voor identificatie	Nee

Verwijderen

- Verwijder dit asbestmateriaal zo snel mogelijk. Volg de toestand goed op.
- Voer bijkomende staalname(s) uit.

- Eenvoudige handelingen: mag via doe-het-zelf of door werknemer(s) met opleidingsattest eenvoudige handelingen
Kan eenvoudig dubbelverpakt worden weggevoerd, vermijd het beschadigen van de toepassing. Draag de juiste PBM's. zie onderaan asbestattest voor meer info.

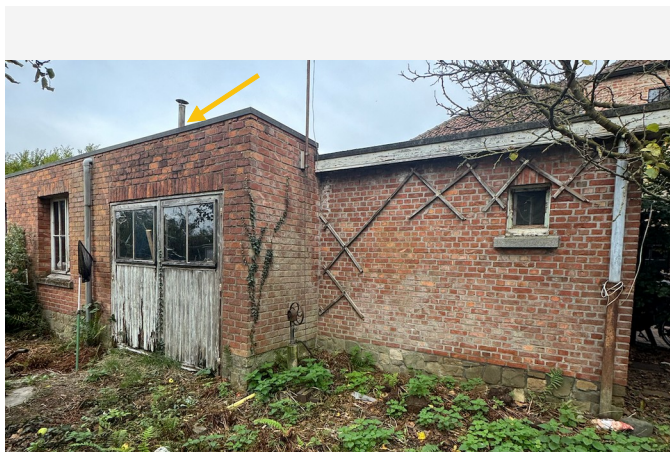
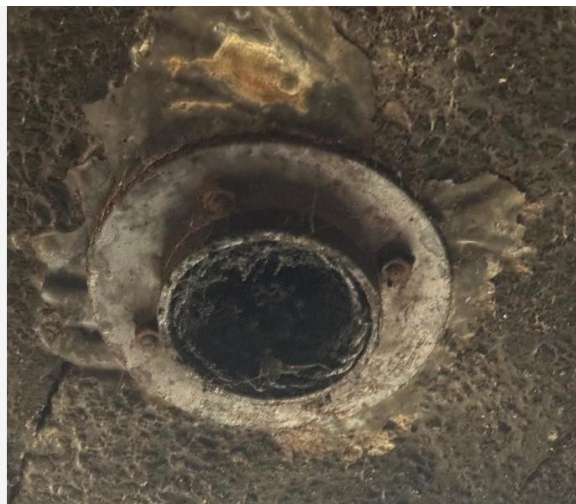
Eindbeoordeling materiaalrisico	Laag materiaalrisico en/of verlaagde kans op vezelvrijgave
---------------------------------	--

Gebondenheid	Categorie 1: hechtgebonden in oorsprong
Asbestsoort (vezeltype)	Crocidoliet aanwezig
Asbestconcentratie	Laag (< 50%)
Afschermingsgraad van het gehele materiaal	Geheel of deels vrij aan de buitenlucht
Toestand van het materiaal	Licht beschadigd, licht verweerd. Intact calciumsilicaatmateriaal of categorie III 'gebondenheid'

Beschrijving	Schuur - schouw - dak
Omgeving	Binnen
Primaire drager	Plat dak
Asbestmateriaal	Buis, koker, leiding, pijp, doorvoer
Bindmiddel van asbestmateriaal	Cement
Gebondenheid op basis van bindmiddel	Hecht
Hoeveelheid (lengte - omtrek - dikte - aantal)	<ul style="list-style-type: none">• 3,00 m - 30,00 cm - 3,00 cm - 1 stuk
Totaal volume	0,027 m ³
Eenvoudig bereikbaar	Ja
Bevestigingswijze	<ul style="list-style-type: none">• Verlijmd, ingegoten, versmeerd
Identificatiemethode	Vaststelling zonder monsternamen
Destructieve handeling voor identificatie	Nee

Zorgvuldig beheren

- Verwijder dit asbestmateriaal zo snel mogelijk. Volg de toestand goed op.

- Eenvoudige handelingen: enkel door erkend asbestverwijderaar
Wegens de complexiteit van de toepassing is deze moeilijk te verwijderen zonder deze toepassing te breken/beschadigen. Roep de hulp in van een erkend asbestverwijderaar. meer info op www.ovam.be

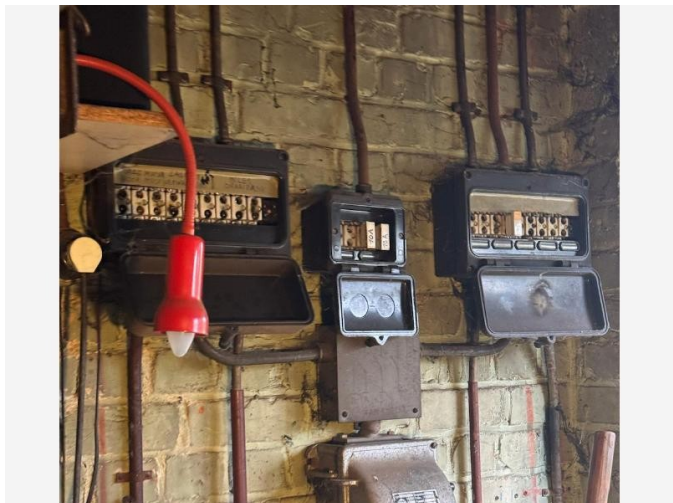
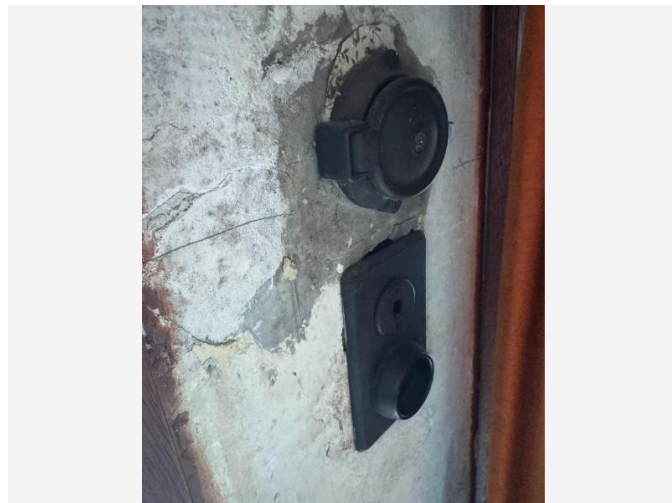
Eindbeoordeling materiaalisico	Laag materiaalisico en/of verlaagde kans op vezelvrijgave
--------------------------------	---

Gebondenheid	Categorie 1: hechtgebonden in oorsprong
Asbestsoort (vezeltype)	Crocidoliet aanwezig
Asbestconcentratie	Laag (< 50%)
Afschermingsgraad van het gehele materiaal	Geheel of deels (ook) vrij aan de binnenlucht
Toestand van het materiaal	Onbeschadigd, niet verweerd

Beschrijving	Woning/schuur - bakeliet - schakelaar/stopcontacten/zekering
Omgeving	Binnen
Primaire drager	Communicatie en elektrische infrastructuur en uitrusting
Asbestmateriaal	Plaat, paneel, tablet - Type Bakeliet
Bindmiddel van asbestmateriaal	Kunststof of -hars
Gebondenheid op basis van bindmiddel	Hecht
Hoeveelheid (oppervlakte - dikte - aantal)	• 0,20 m ² - 1,00 cm - 10 stuks
Totaal volume	0,02 m ³
Eenvoudig bereikbaar	Ja
Bevestigingswijze	• Geschroefd
Identificatiemethode	Vaststelling zonder monstername
Destructieve handeling voor identificatie	Nee

Zorgvuldig beheren

- Verwijder dit asbestmateriaal zo snel mogelijk. Volg de toestand goed op.

- Eenvoudige handelingen: mag via doe-het-zelf of door werknemer(s) met opleidingsattest eenvoudige handelingen
Kan eenvoudig losgemaakt en dubbel verpakt worden weggevoerd.

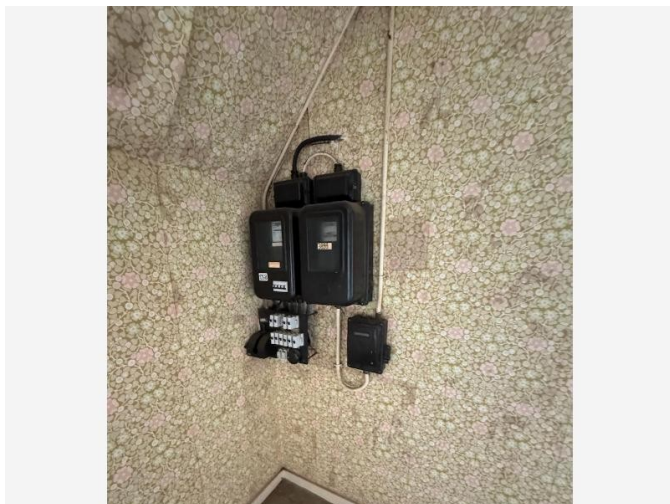
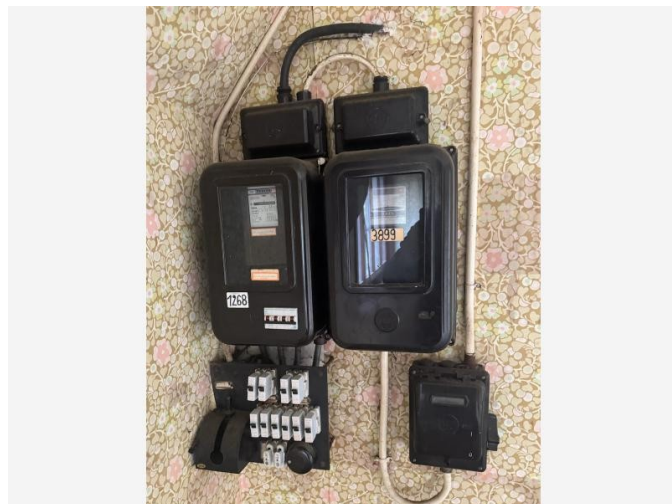
Eindbeoordeling materiaalrisico	Laag materiaalrisico en/of verlaagde kans op vezelvrijgave
---------------------------------	--

Gebondenheid	Categorie 1: hechtgebonden in oorsprong
Asbestsoort (vezeltype)	Crocidoliet aanwezig
Asbestconcentratie	Laag (< 50%)
Afschermingsgraad van het gehele materiaal	Geheel of deels (ook) vrij aan de binnenlucht
Toestand van het materiaal	Onbeschadigd, niet verweerd

Beschrijving	Woning - bakeliet - tellerkast
Omgeving	Binnen
Primaire drager	Communicatie en elektrische infrastructuur en uitrusting
Asbestmateriaal	Plaat, paneel, tablet - Type Bakeliet
Bindmiddel van asbestmateriaal	Kunststof of -hars
Gebondenheid op basis van bindmiddel	Hecht
Hoeveelheid (oppervlakte - dikte - aantal)	• 0,70 m ² - 0,50 cm - 1 stuk
Totaal volume	0,004 m ³
Eenvoudig bereikbaar	Ja
Bevestigingswijze	• Geschroefd
Identificatiemethode	Vaststelling zonder monstername
Destructieve handeling voor identificatie	Nee

Zorgvuldig beheren

- Zorg voor een veilig beheer. Vermijd het beschadigen van het asbestmateriaal. Controleer de toestand jaarlijks op wijzigingen.
- Voer bijkomende staalname(s) uit.

- Eenvoudige handelingen: enkel door erkend asbestverwijderaar
Deze toepassing mag volgens de huidige wetgeving worden verwijderd via eenvoudige handelingen. Aangezien deze toepassing echter eigendom is van de nutsvoorzieningsmaatschappij, mag deze uitsluitend worden verwijderd door hen of door een door hen aangestelde onderaannemer die beschikt over de nodige attesten en opleidingen. Daarom wordt hier verwezen naar de methode van een erkende verwijderaar, maar in feite dient dit via de nutsvoorzieningsmaatschappij te verlopen.

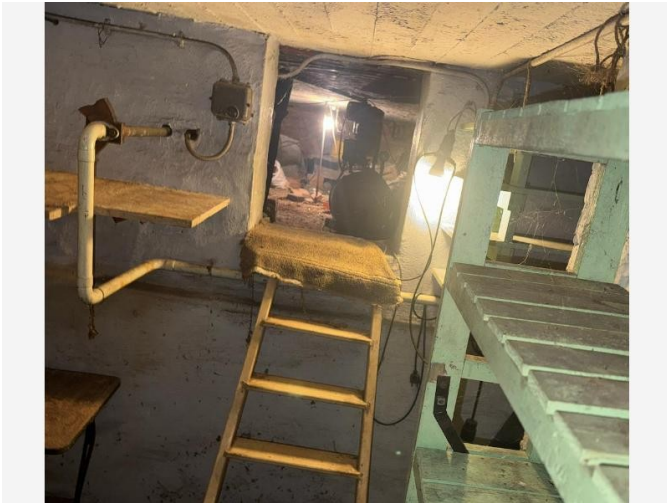
Situeringfoto

Tijdelijke beperking

Reden: Het onderzoek kan niet uitgevoerd worden binnen de bepalingen van de Welzijnswet

Uitleg van de asbestdeskundige: Kruipkelder niet inspecteerbaar, hoogte te laag om veilig te onderzoeken.

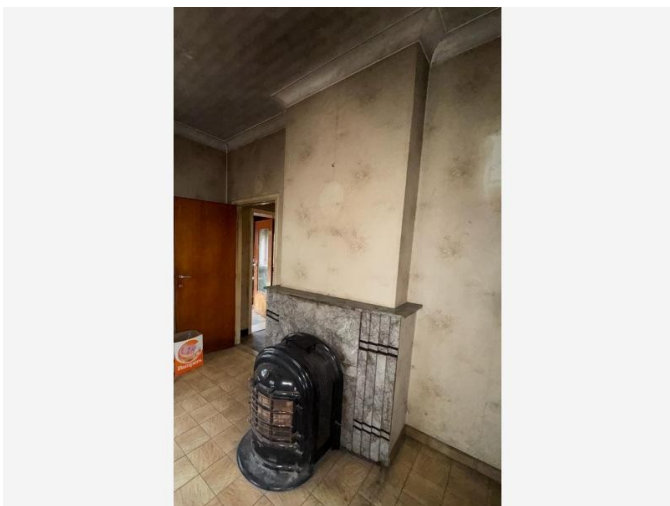
Vrije foto

In de rookgasafvoer kunnen zich asbesthoudende materialen bevinden, laat bij werken bijkomend onderzoek uitvoeren om de aanwezigheid van asbest uit te sluiten.

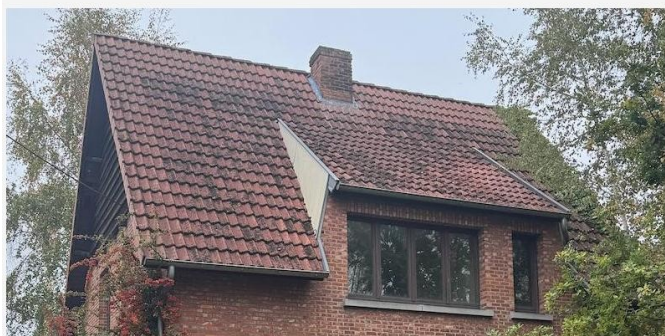
Vrije foto

Het dak is bedekt met dakpannen, deze zijn niet-asbestverdacht. Onder de dakpannen kunnen zich wel nog verdachte materialen bevinden, laat bij werken bijkomend onderzoek uitvoeren.

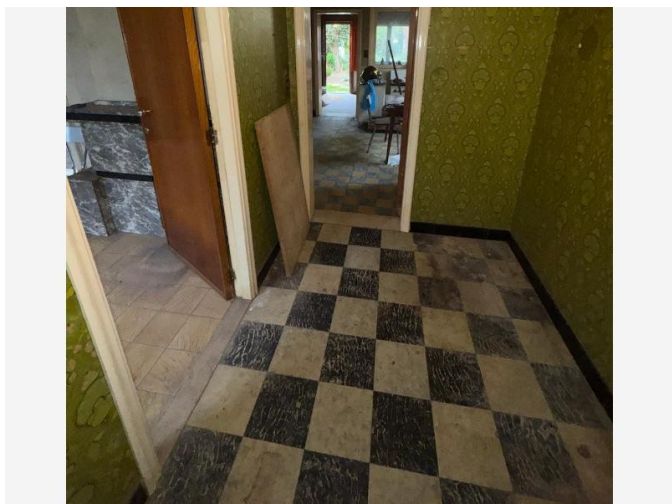
Vrije foto

Achter/onder tegels kan zich asbesthoudende tegellijm bevinden, laat bij werken bijkomend onderzoek uitvoeren.

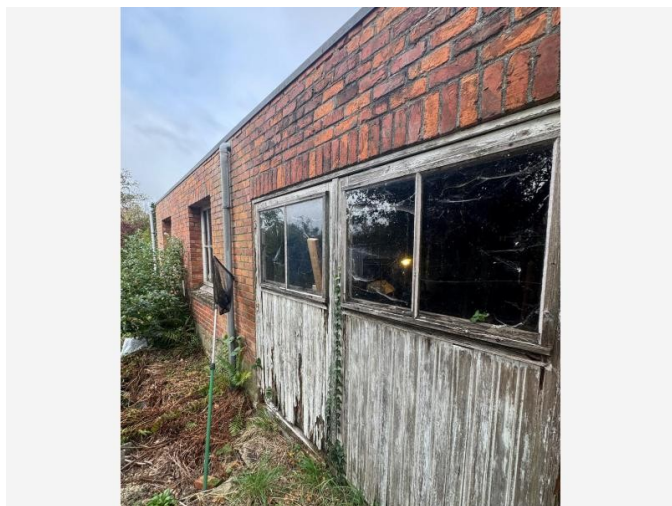
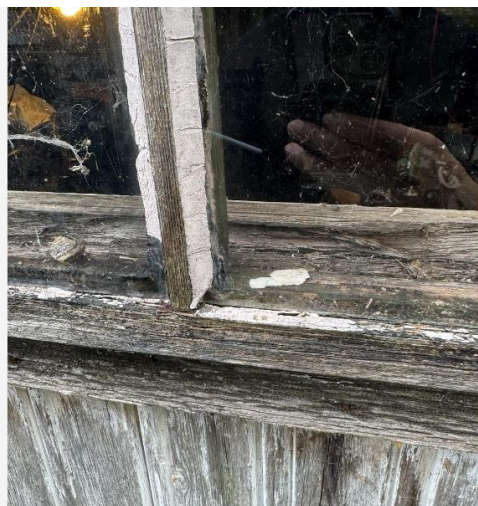
Geen asbest

#	Type	Referentie	Resultaat
11.1	Mengmonster	MM03	Geen asbest

Beschrijving	Schuur - kit - ramen
Omgeving	Binnen
Primaire drager	Wandopening verticaal (raam, deur, ...)
Bindmiddel van materiaal	Kitten, mastiek, pasta
Gebondenheid op basis van bindmiddel	Hecht
Hoeveelheid (gewicht - aantal)	• 5,00 kg - 1 stuk
Totaal gewicht	5,00 kg
Identificatiemethode	Vaststelling met monstername
Destructieve handeling voor identificatie	Nee

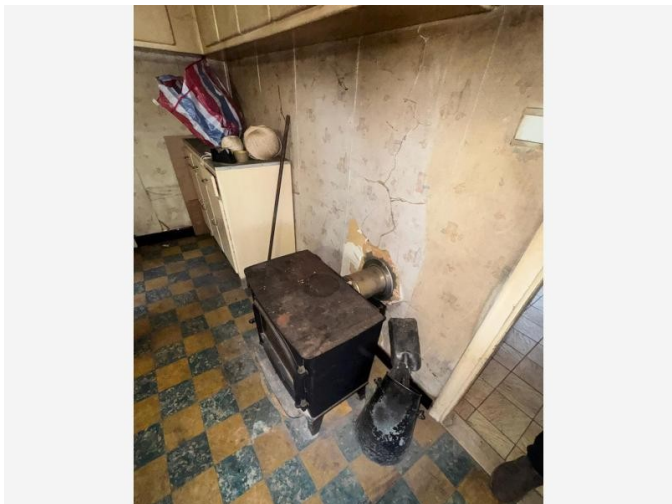
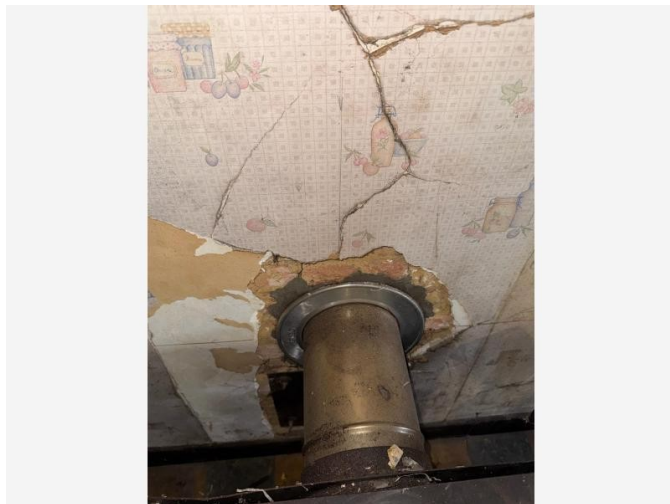
Geen asbest

#	Type	Referentie	Resultaat
12.1	Mengmonster	MM01	Geen asbest

Beschrijving	Woning - pleisterwerk - muren
Omgeving	Binnen
Primaire drager	Binnenwand
Bindmiddel van materiaal	Gips - kalk
Gebondenheid op basis van bindmiddel	Niet-hechtgebonden
Hoeveelheid (oppervlakte - dikte - aantal)	• 250,00 m ² - 2,00 cm - 1 stuk
Totaal volume	5,00 m ³
Identificatiemethode	Vaststelling met monsternamen
Destructieve handeling voor identificatie	Nee

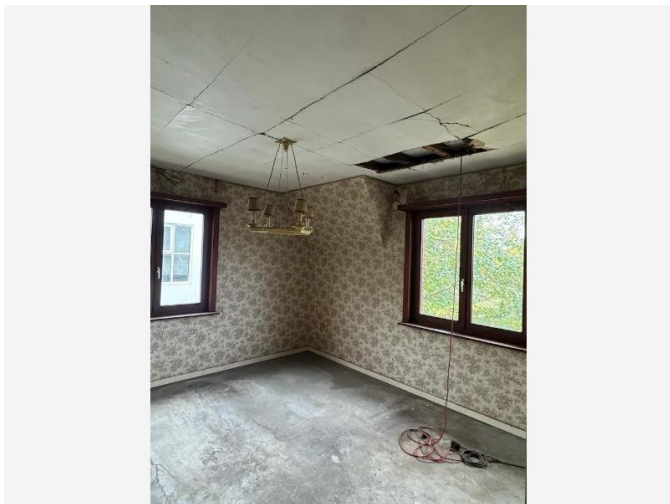
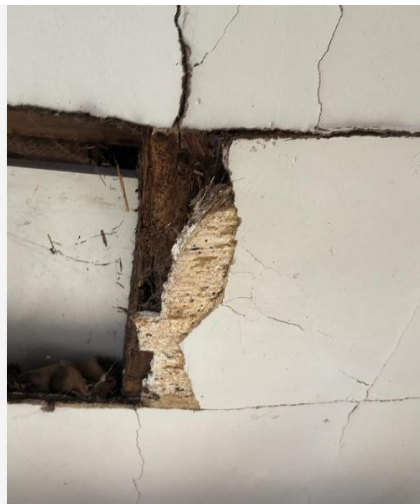
Geen asbest

#	Type	Referentie	Resultaat
13.1	Mengmonster	MM02	Geen asbest

Beschrijving	Woning - pleisterwerk - plafonds
Omgeving	Binnen
Primaire drager	Plafond
Bindmiddel van materiaal	Gips - kalk
Gebondenheid op basis van bindmiddel	Niet-hechtgebonden
Hoeveelheid (oppervlakte - dikte - aantal)	• 150,00 m ² - 2,00 cm - 1 stuk
Totaal volume	3,00 m ³
Identificatiemethode	Vaststelling met monsternamen
Destructieve handeling voor identificatie	Nee
