# Asbestinventarisatetest

Antwerpsesteenweg 41, 2840 Rumst

Attestnummer : 20260513-000302.000

Uitgegeven op : 13.05.2026

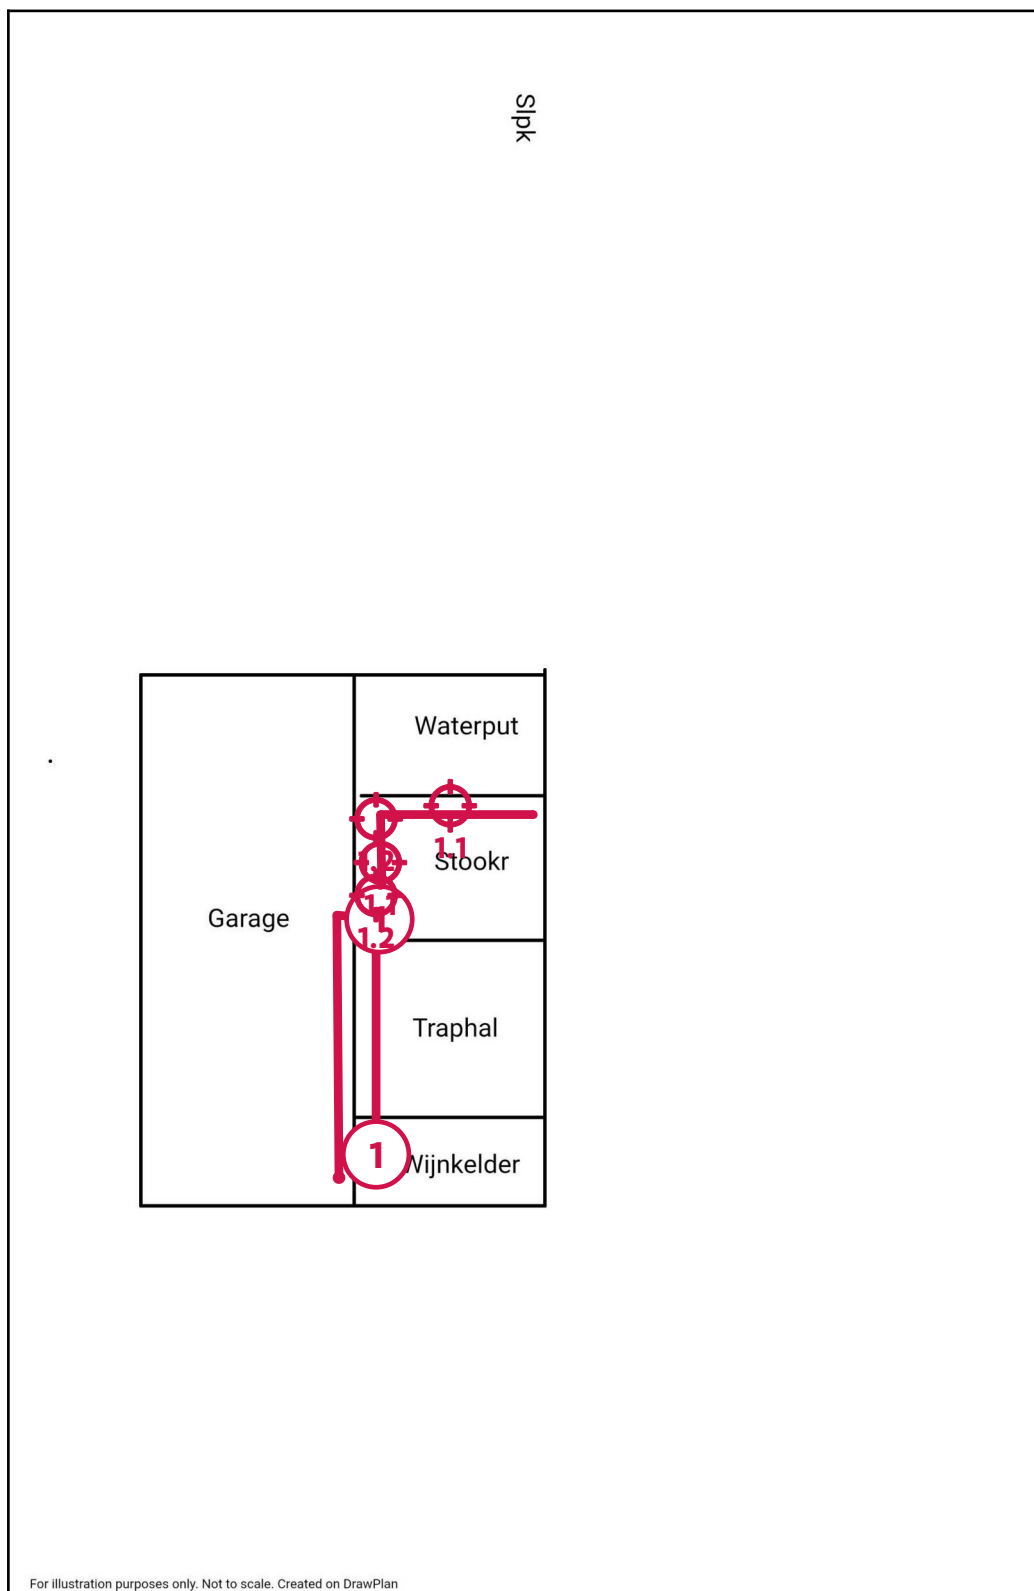
# Plan 1.1: Kelder

1. Leidingisolatie (gips)	Asbestmateriaal	Dringend verwijderen
1.1 Code: MM3	Mengmonster	-
1.2 Code: MM4	Mengmonster	-

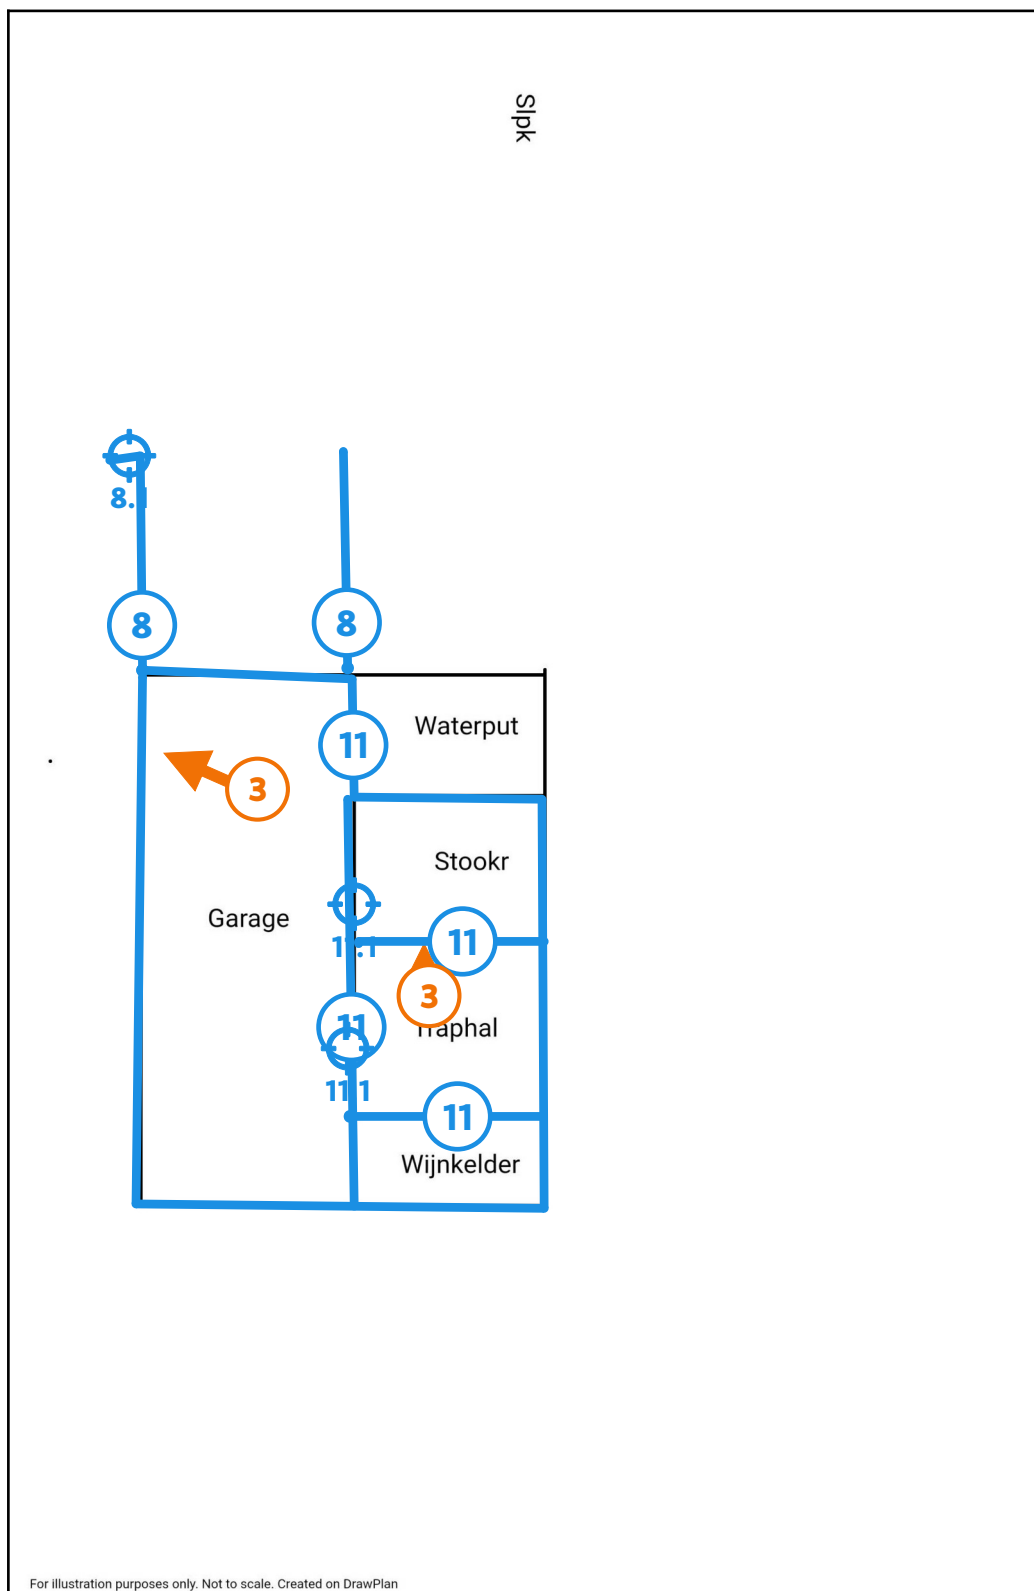
## Plan 1.2: Kelder cement pleister

3. Bakeliet draaiknop verwarming en schakelaars	Asbestmateriaal	<a href="#">Verwijderen</a>
8. Zijwanden inrit garage	Geen asbest	-
8.1 Code: PM8	Puntmonster	-
11. Cementen smeerlaag binnen	Geen asbest	-
11.1 Code: MM7	Mengmonster	-

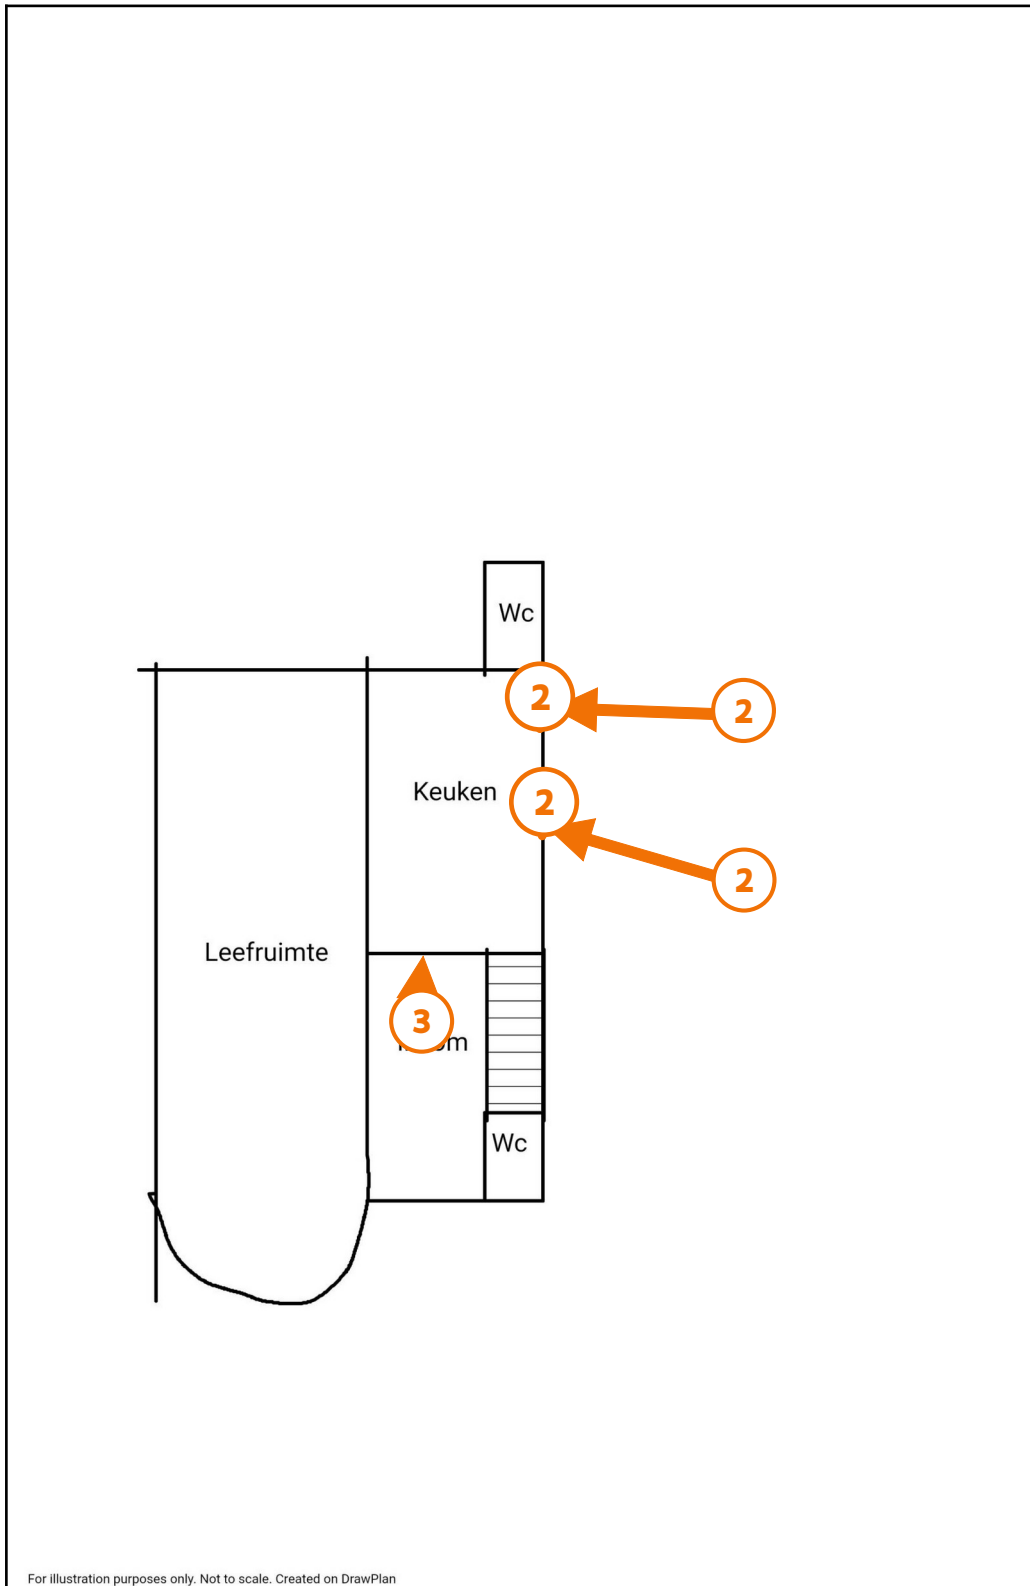
## Plan 1.3: Gv

2. Mastiek	Asbestmateriaal	<a href="#">Verwijderen</a>
3. Bakeliet draaiknop verwarming en schakelaars	Asbestmateriaal	<a href="#">Verwijderen</a>

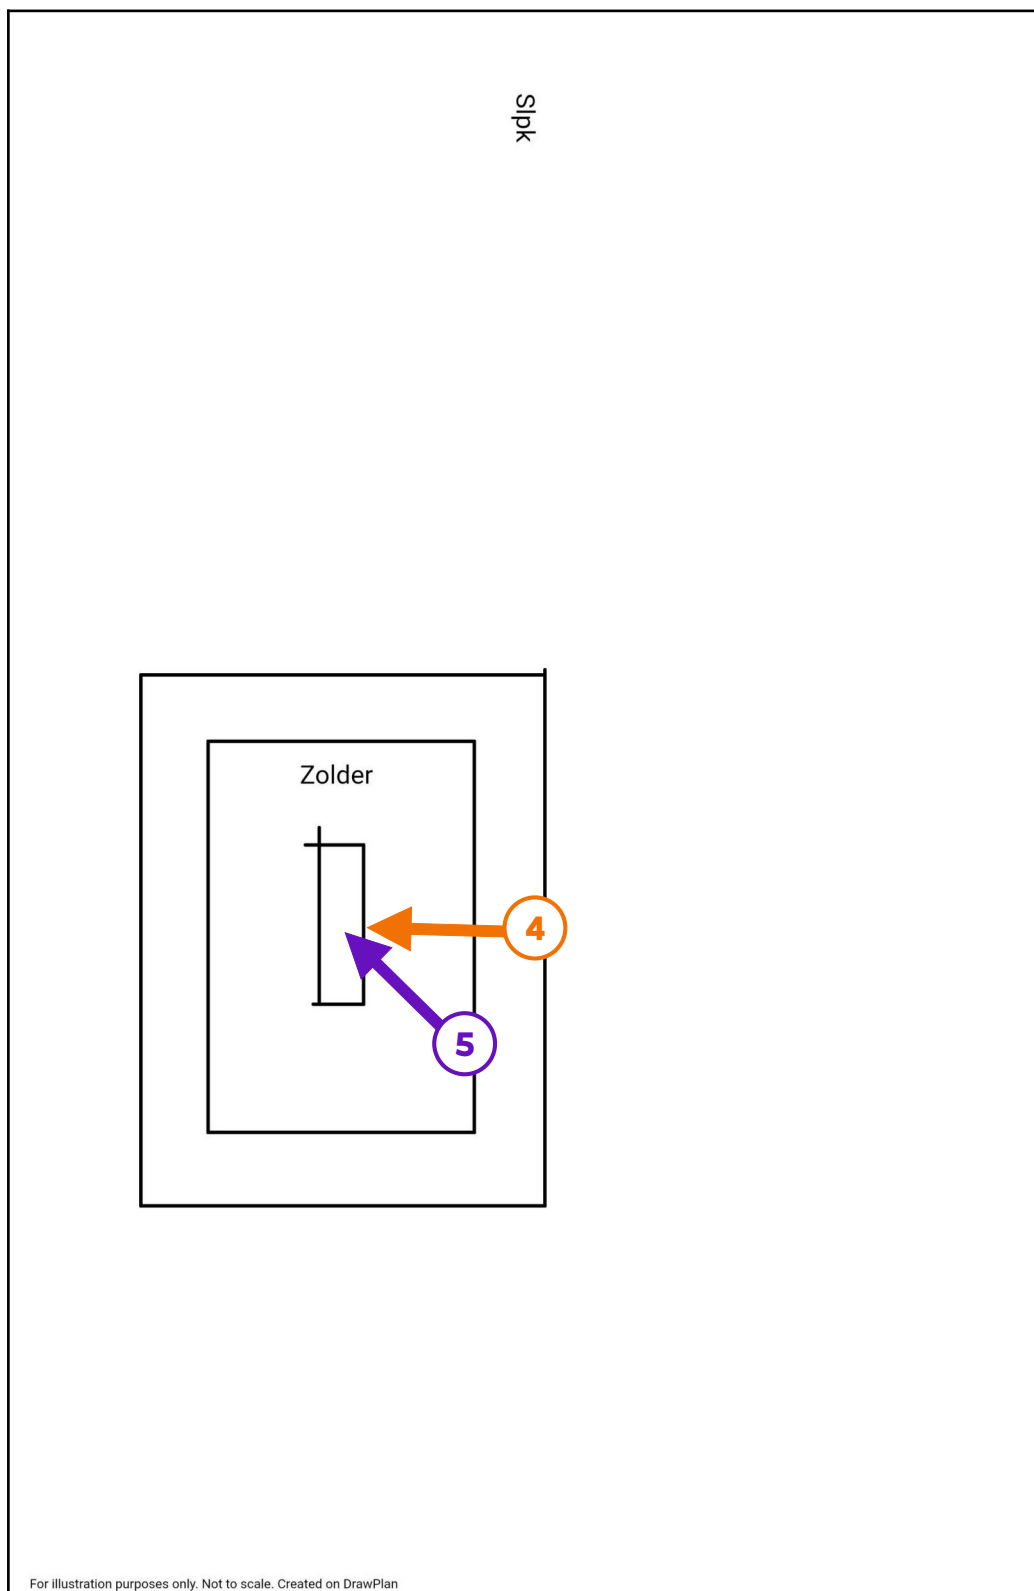
## Plan 1.9: Zolder

4. Roetluik	Asbestmateriaal	<a href="#">Verwijderen</a>
5. Schouw	Beperking	-

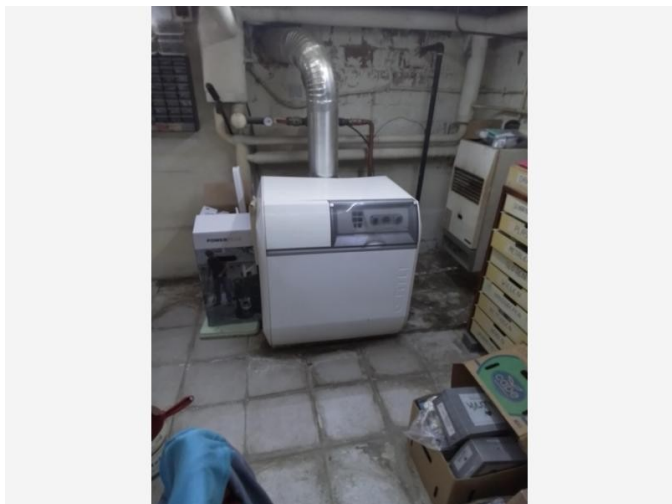
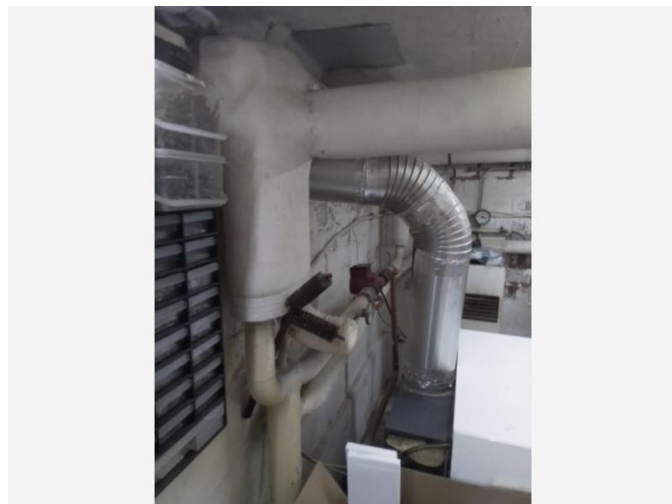
Eindbeoordeling materiaalrisico	Hoog materiaalrisico en/of hoge kans op vezelvrijgave
---------------------------------	---

Gebondenheid	Categorie 2: niet-hechtgebonden met matrix
Asbestsoort (vezeltype)	Alleen chrysotiel aanwezig
Asbestconcentratie	Hoog ( $\geq 50\%$ )
Afschermingsgraad van het gehele materiaal	Geheel of deels vrij aan de binnenlucht, maar geen contact met binnenluchtstromen
Toestand van het materiaal	Matig beschadigd, matig verweerd

#	Type	Referentie	Resultaat
1.1	Mengmonster	MM3	Chrysotiel
1.2	Mengmonster	MM4	Chrysotiel

Beschrijving	Leidingisolatie (gips)
Omgeving	Binnen
Primaire drager	HVAC infrastructuur en uitrusting
Asbestmateriaal	In-situ afwerkingslagen - Thermische isolatie
Bindmiddel van asbestmateriaal	Gips - kalk
Gebondenheid op basis van bindmiddel	Niet-hechtgebonden
Hoeveelheid (lengte - omtrek - dikte - aantal)	<ul style="list-style-type: none"><li>• 19,00 m - 12,00 cm - 6,00 cm - 1 stuk</li></ul>
Totaal volume	0,137 m <sup>3</sup>
Eenvoudig bereikbaar	Ja
Bevestigingswijze	<ul style="list-style-type: none"><li>• Verlijmd, ingegoten, versmeerd</li></ul>
Identificatiemethode	Een monstername door de asbestdeskundige met laboanalyse door een asbestlabo.
Destructieve handeling voor identificatie	Nee
Opmerking	De hoeveelheid is een zo nauwkeurig mogelijke opmeting. Hieraan kunnen evenwel geen rechten worden ontleend. Rechte stukken en bochten worden waar mogelijk apart bemonsterd.

**Dringend verwijderen**

- Zorg voor een veilig beheer. Vermijd het beschadigen van het asbestmateriaal. Controleer de toestand jaarlijks op wijzigingen.
- Scherm in afwachting van verwijdering het asbestmateriaal af van luchtstromingen en verstoring: bijvoorbeeld door het te verpakken, te fixeren, af te dekken, signalisatie - afbakening aan te brengen, ...
- Verwijder dit asbestmateriaal zo snel mogelijk. Volg de toestand goed op.

- Hermetische zone (erkend asbestverwijderaars)  
Deze toepassing kan enkel door een erkende asbestverwijderaars via de methodiek van hermetische zone verwijderd worden omdat verwijdering via de methodiek van eenvoudige handelingen en/of couveusezakmethode niet mogelijk is; en er automatisch een verhoogd risico op vrijgave van asbestvezels (max. concentratie 0,01 vezels/cm - CODEX Art. VI.3-54) ontstaat. (Bron: CODEX - Art. VI.3-61.- par 1.)

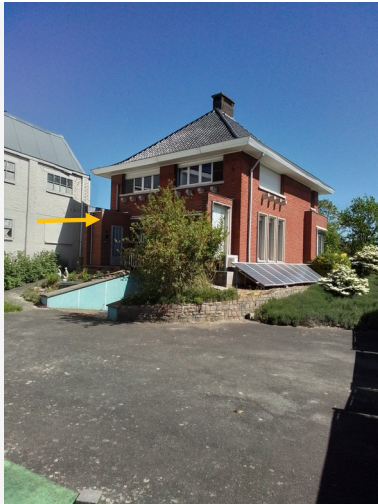
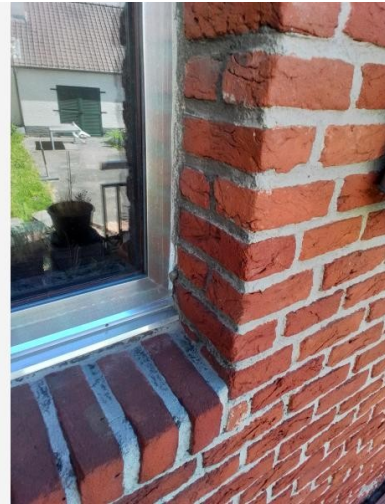
Eindbeoordeling materiaalrisico	Verhoogd materiaalrisico en/of verhoogde kans op vezelvrijgave
---------------------------------	--

Gebondenheid	Categorie 1: hechtgebonden in oorsprong
Asbestsoort (vezeltype)	Amfibool aanwezig, uitgezonderd crocidoliet
Asbestconcentratie	Laag (< 50%)
Afschermingsgraad van het gehele materiaal	Geheel of deels vrij aan de buitenlucht, maar geen contact met binnenlucht
Toestand van het materiaal	Matig beschadigd, matig verweerd

<b>Beschrijving</b>	Mastiek
<b>Omgeving</b>	Binnen
<b>Primaire drager</b>	Wandopening verticaal (raam, deur, ...)
<b>Asbestmateriaal</b>	In-situ afwerkingslagen - Pasta, stopverf, voegsel, stopsel, vulsel, mastiek, kitten, ...
<b>Bindmiddel van asbestmateriaal</b>	Kitten, mastiek, pasta
<b>Gebondenheid op basis van bindmiddel</b>	Hecht
<b>Hoeveelheid (lengte - aantal)</b>	<ul style="list-style-type: none"> <li>• 2,00 m - 1 stuk</li> </ul>
<b>Totale lengte</b>	2,00 m
<b>Eenvoudig bereikbaar</b>	Ja
<b>Bevestigingswijze</b>	<ul style="list-style-type: none"> <li>• Verlijmd, ingegoten, versmeerd</li> </ul>
<b>Identificatiemethode</b>	<p>De asbestdeskundige beoordeelt het materiaal als asbestverdacht en dus asbesthoudend, en dit zonder monstername.</p> <p>Motivatie: De opdrachtgever weigert om het materiaal te laten bemonsteren.</p>
<b>Destructieve handeling voor identificatie</b>	Nee
<b>Opmerking</b>	De hoeveelheid is een zo nauwkeurig mogelijke opmeting. Hieraan kunnen evenwel geen rechten worden ontleend.

Verwijderen

- Zorg voor een veilig beheer. Vermijd het beschadigen van het asbestmateriaal. Controleer de toestand jaarlijks op wijzigingen.

- Eenvoudige handelingen: mag via doe-het-zelf of door werknemer(s) met opleidingsattest eenvoudige handelingen  
Deze toepassing kan door een aannemer die over een opleidingsattest eenvoudige handelingen beschikt of door een particulier (doe-het-zelf), verwijderd worden indien er geen verhoogd risico op vrijgave van asbestvezels (max. concentratie 0,01 vezels/cm<sup>3</sup> - CODEX Art. VI.3-54) ontstaat en de toepassing voorafgaand wordt gefixeerd/bevochtigd; de individuele elementen zonder machinale werktuigen (boormachine, slijpschijf, hogedrukreiniger,...) en zonder breken of gooien een voor een losgemaakt worden; en ten slotte dubbel en luchtdicht verpakt weggevoerd worden naar een erkend afvalpunt (recyclagepark).

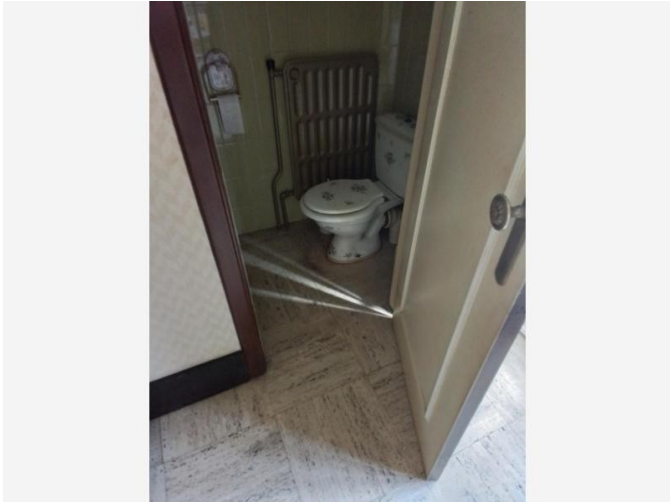
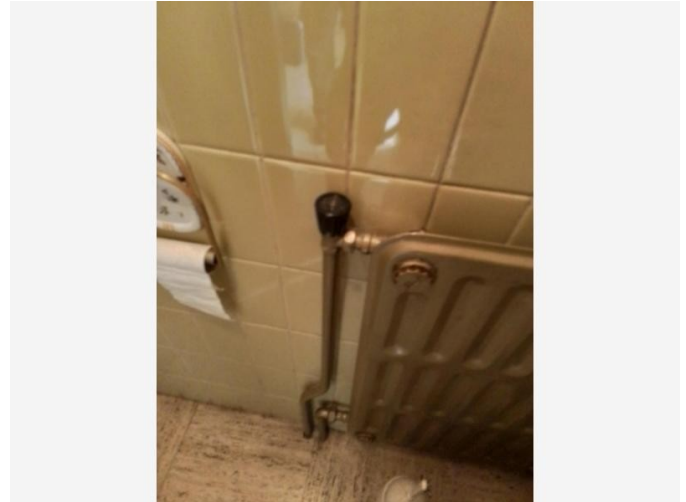
Verhoogd materiaalrisico en/of verhoogde kans op vezelvrijgave

<b>Gebondenheid</b>	Categorie 1: hechtgebonden in oorsprong
<b>Asbestsoort (vezeltype)</b>	Crocidoliet aanwezig
<b>Asbestconcentratie</b>	Laag (< 50%)
<b>Afschermingsgraad van het gehele materiaal</b>	Geheel of deels vrij aan de binnenlucht, maar geen contact met binnenluchtstromen
<b>Toestand van het materiaal</b>	Licht beschadigd, licht verweerd. Intacte calciumsilicaatplaat of materiaal met categorie 3-gebondenheid

Beschrijving	Bakeliet draaiknop verwarming en schakelaars
Omgeving	Binnen
Primaire drager	Communicatie en elektrische infrastructuur en uitrusting
Asbestmateriaal	Plaat, paneel, tablet - Type Bakeliet
Bindmiddel van asbestmateriaal	Kunststof of -hars
Gebondenheid op basis van bindmiddel	Hecht
Hoeveelheid (oppervlakte - dikte - aantal)	• 0,10 m <sup>2</sup> - 1,00 cm - 9 stuks
Totaal volume	0,009 m <sup>3</sup>
Eenvoudig bereikbaar	Ja
Bevestigingswijze	• Geschroefd
Identificatiemethode	De asbestdeskundige beoordeelt het materiaal als asbestverdacht en dus asbesthoudend, en dit zonder monstername.  Motivatie: De monstername brengt andere schade aan dan schade die inherent is aan de monstername.
Destructieve handeling voor identificatie	Nee
Opmerking	De hoeveelheid is een zo nauwkeurig mogelijke opmeting. Hieraan kunnen evenwel geen rechten worden ontleend. Monstername niet uitgevoerd wegens risico op beschadiging van een elektrisch component en mogelijke blootstelling aan spanning of storingen in de elektrische installatie.

**Verwijderen**

- Zorg voor een veilig beheer. Vermijd het beschadigen van het asbestmateriaal. Controleer de toestand jaarlijks op wijzigingen.
- Voer bijkomende staalname(s) uit.

- Eenvoudige handelingen: mag via doe-het-zelf of door werknemer(s) met opleidingsattest eenvoudige handelingen  
Deze toepassing kan door een aannemer die over een opleidingsattest eenvoudige handelingen beschikt of door een particulier (doe-het-zelf), verwijderd worden indien er geen verhoogd risico op vrijgave van asbestvezels (max. concentratie 0,01 vezels/cm<sup>3</sup> - CODEX Art. VI.3-54) ontstaat en de toepassing voorafgaand wordt gefixeerd/bevochtigd; de individuele elementen zonder machinale werktuigen (boormachine, slijpschijf, hogedrukreiniger,...) en zonder breken of gooien een voor een losgemaakt worden; en ten slotte dubbel en luchtdicht verpakt weggevoerd worden naar een erkend afvalpunt (recyclagepark).

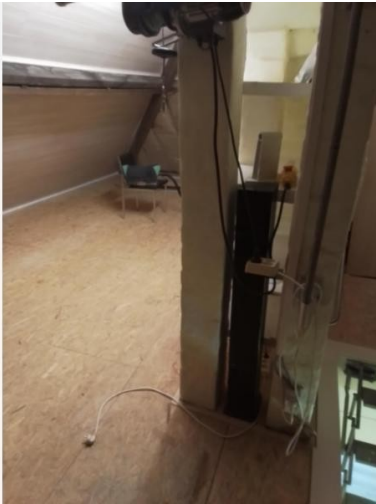
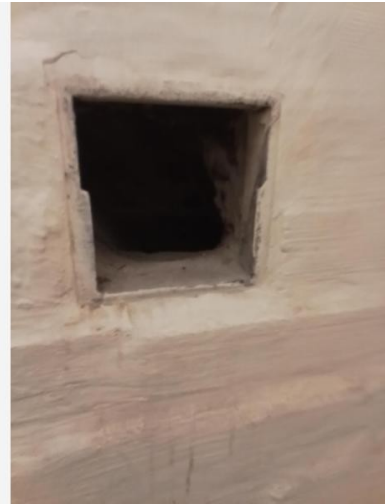
Beschrijving	Roetluik
Omgeving	Binnen
Primaire drager	HVAC infrastructuur en uitrusting
Asbestmateriaal	Plaat, paneel, tablet - Generiek
Bindmiddel van asbestmateriaal	Cement
Gebondenheid op basis van bindmiddel	Hecht
Hoeveelheid (oppervlakte - dikte - aantal)	• 0,20 m <sup>2</sup> - 1,00 cm - 1 stuk
Totaal volume	0,002 m <sup>3</sup>
Eenvoudig bereikbaar	Ja
Bevestigingswijze	• Geklemd
Identificatiemethode	De asbestdeskundige beoordeelt het materiaal als asbestverdacht en dus asbesthoudend, en dit zonder monsternamen.  Motivatie: De opdrachtgever weigert om het materiaal te laten bemonsteren.
Destructieve handeling voor identificatie	Nee
Opmerking	De hoeveelheid is een zo nauwkeurig mogelijke opmeting. Hieraan kunnen evenwel geen rechten worden ontleend.

Verwijderen

- Zorg voor een veilig beheer. Vermijd het beschadigen van het asbestmateriaal. Controleer de toestand jaarlijks op wijzigingen.

- Eenvoudige handelingen: mag via doe-het-zelf of door werknemer(s) met opleidingsattest eenvoudige handelingen  
Deze toepassing kan door een aannemer die over een opleidingsattest eenvoudige handelingen beschikt of door een particulier (doe-het-zelf), verwijderd worden indien er geen verhoogd risico op vrijgave van asbestvezels (max. concentratie 0,01 vezels/cm<sup>3</sup> - CODEX Art. VI.3-54) ontstaat en de toepassing voorafgaand wordt gefixeerd/bevochtigd; de individuele elementen zonder machinale werktuigen (boormachine, slijpschijf, hogedrukreiniger,...) en zonder breken of gooien een voor een losgemaakt worden; en ten slotte dubbel en luchtdicht verpakt weggevoerd worden naar een erkend afvalpunt (recyclagepark).

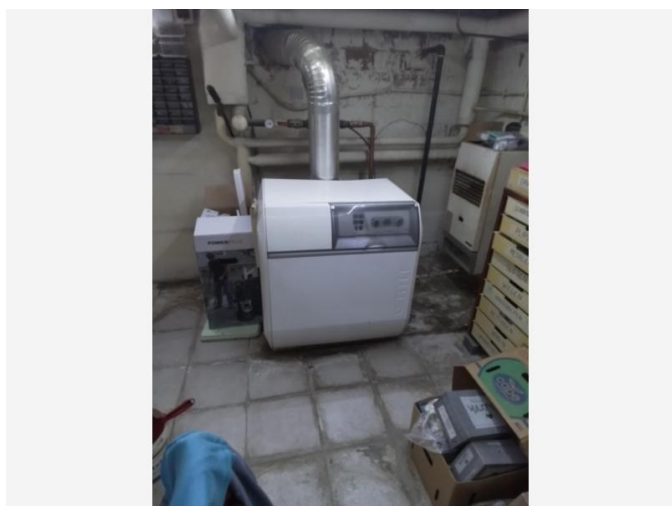
### Fiche 15: Oude CV-ketel

Beschrijving	Notitie	Terug te vinden op plannen
Fiche 15: Oude CV-ketel	De CV-ketel bevat mogelijk asbesthoudende pakkingen en/of elementen. Laat ze onderzoeken bij onderhoud of vervanging.	-
