# Asbestinventarisatattest

Armand Segerslei 103/3, 2640 Mortsel

Attestnummer : 20260630-000050.000

Uitgegeven op : 30.06.2026

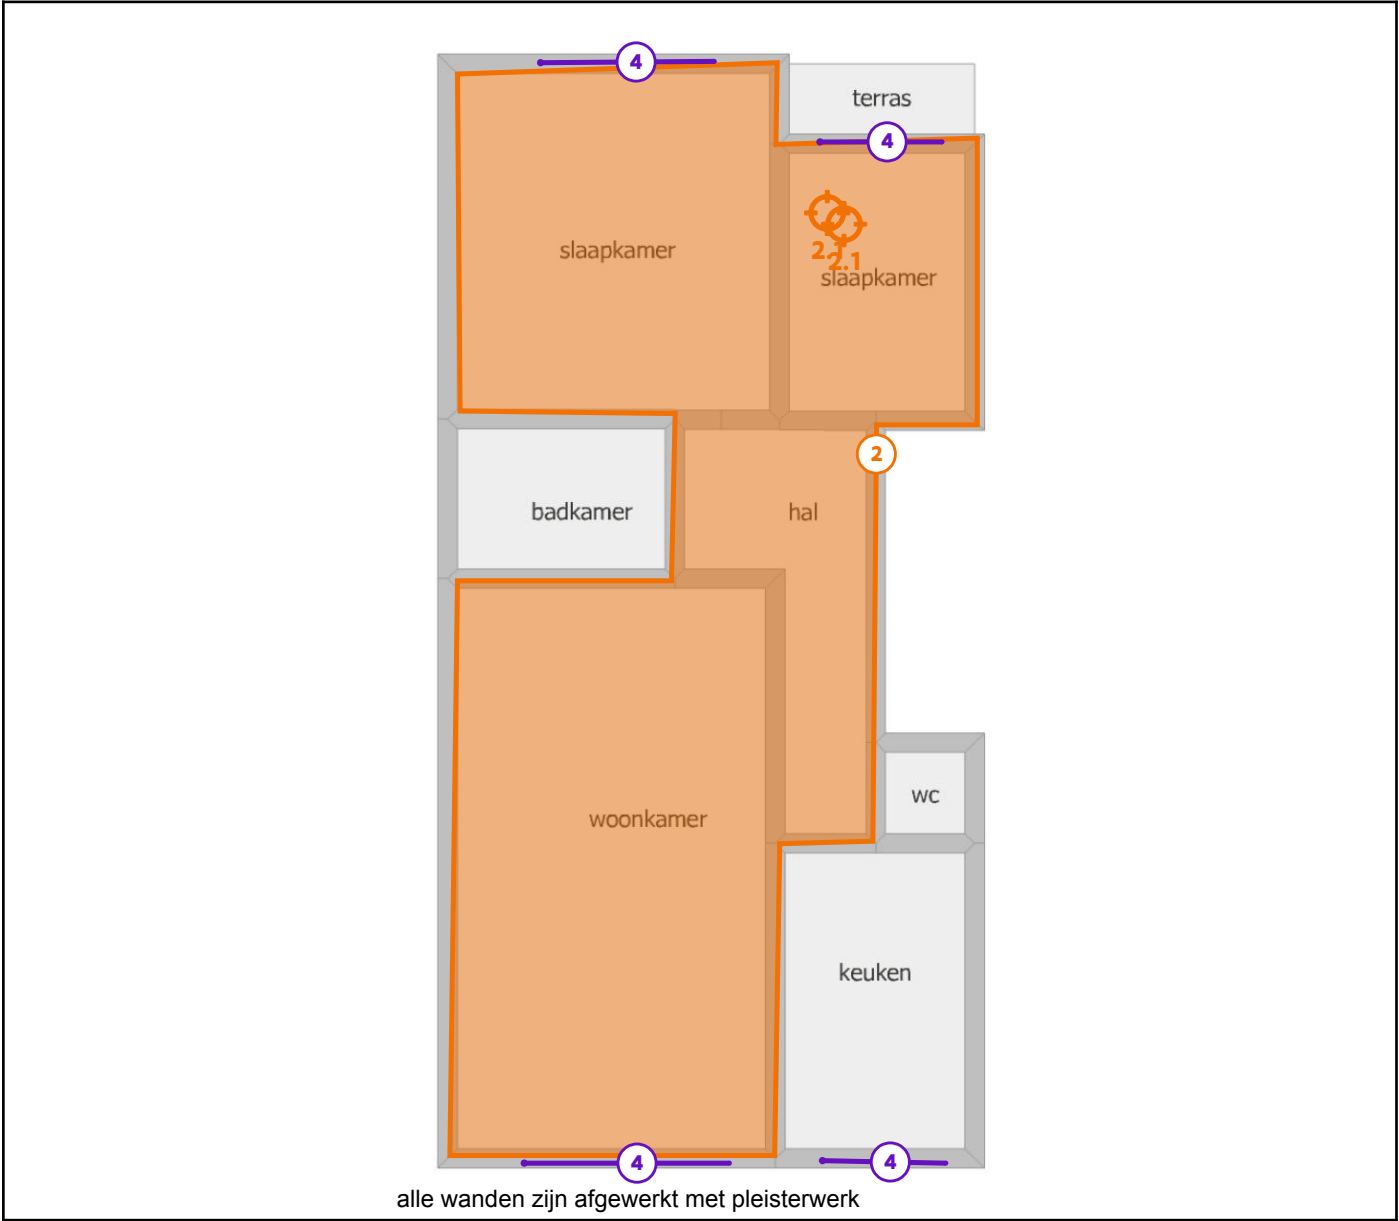
# Plan 1.1: plan

| Beschrijving | Type | Actie |
|---|---|---|
| 2. Lijm laag | Asbestmateriaal | Verwijderen |
| 2.1 Code: 6020513788 | Mengmonster | - |
| 4. Kitten ramen | Overige ruimte of materiaal | - |

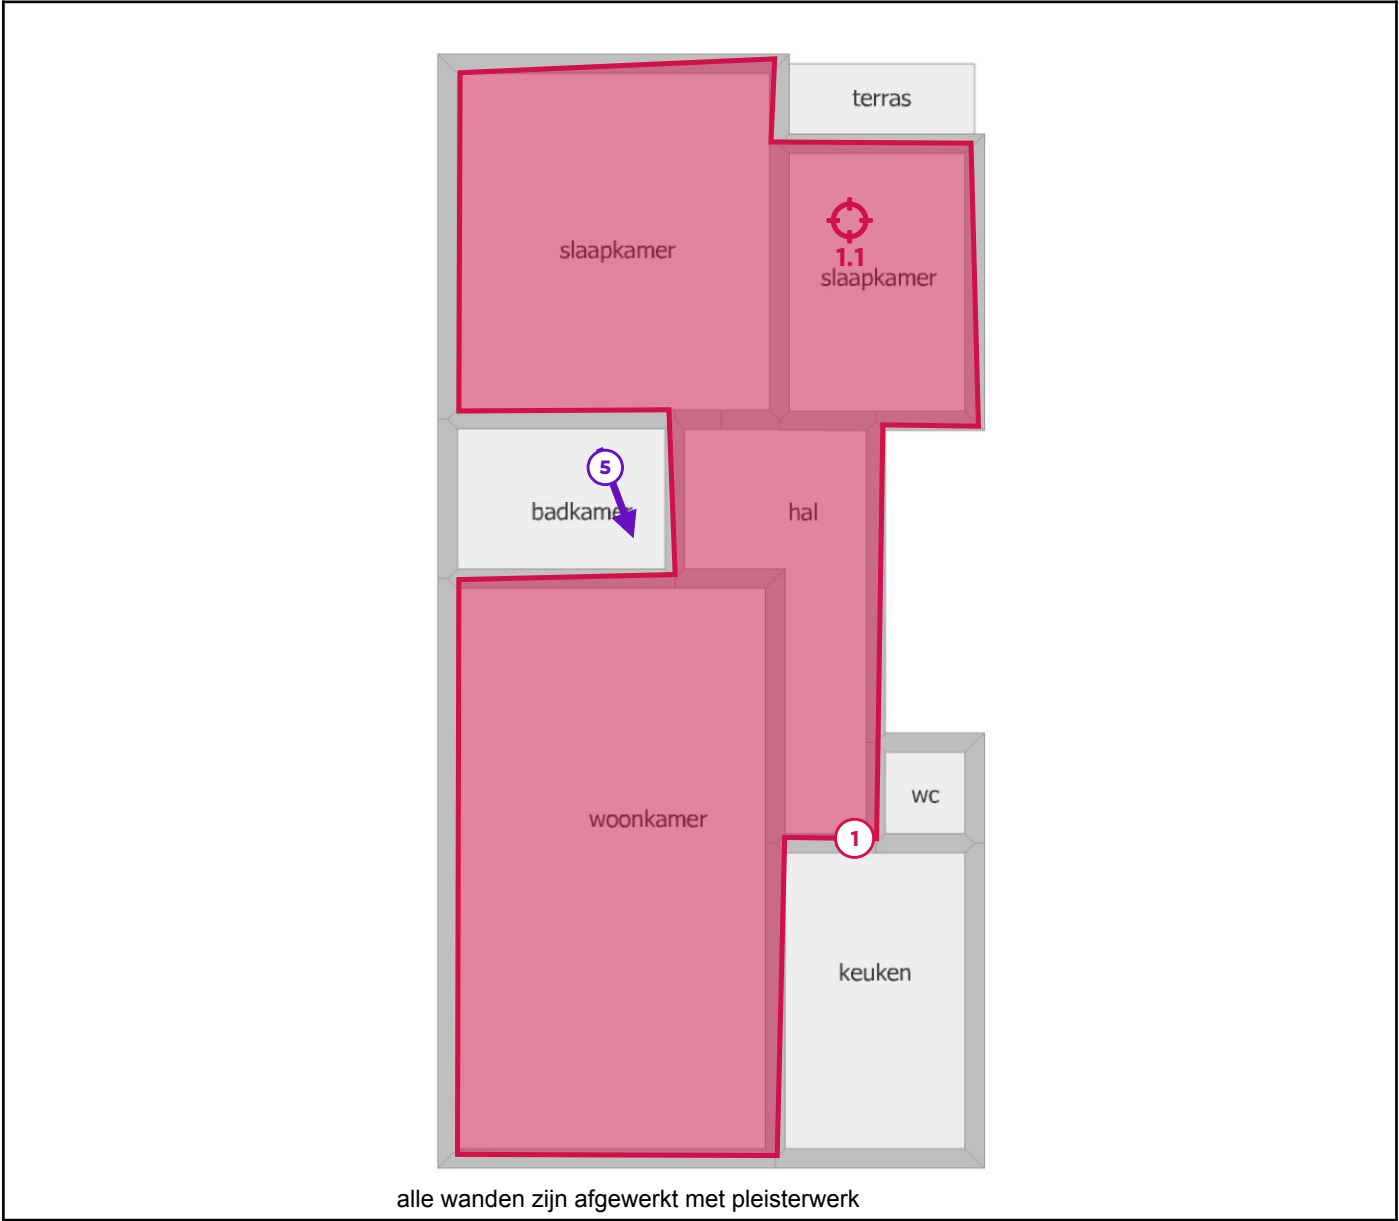
## Plan 1.2: plan kopie

| Beschrijving | Type | Actie |
|---|---|---|
| 1. Tegels | Asbestmateriaal | Dringend verwijderen |
| 1.1 Code: 6020513787 | Puntmonster | - |
| 5. Rookgaskanaal | Overige ruimte of materiaal | - |

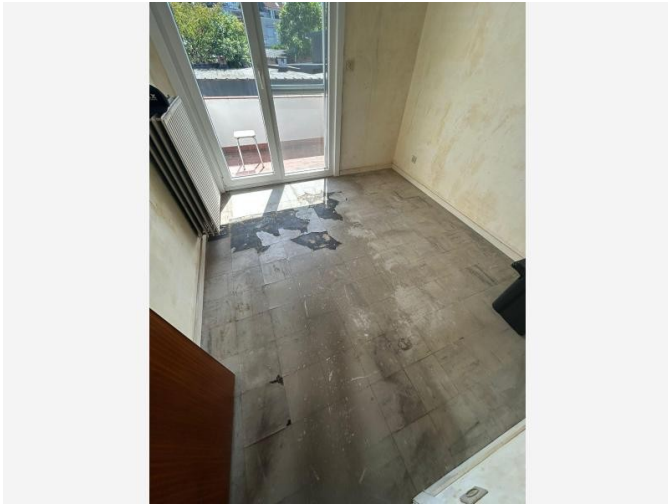
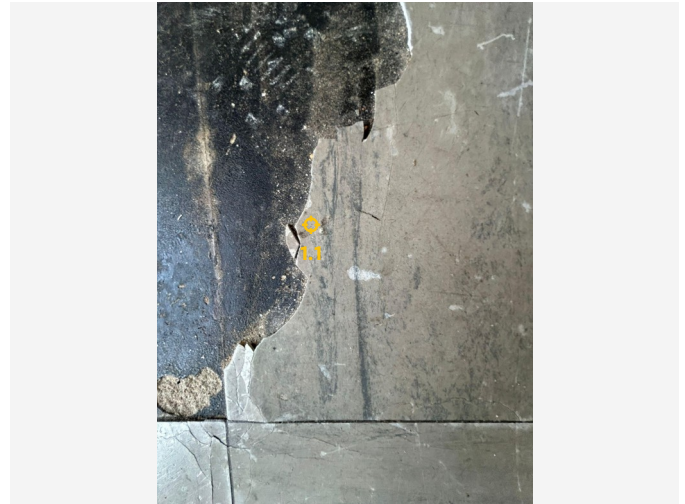
Overzichtsfoto

Detailfoto

Het asbestmateriaal valt onder de mijlpaal van 2040.

**Dringend verwijderen**

| Eindbeoordeling materiaalrisico | Hoog materiaalrisico en/of hoge kans op vezelvrijgave |

| Gebondenheid | Categorie 1: hechtgebonden in oorsprong |
| Asbestsoort (vezeltype) | Alleen chrysotiel aanwezig |
| Asbestconcentratie | Laag (< 50%) |
| Afschermingsgraad van het gehele materiaal | Geheel of deels vrij aan de binnenlucht, maar geen contact met binnenluchtstromen |
| Toestand van het materiaal | Zwaar beschadigd, zwaar verweerd |

| # | Type | Referentie | Resultaat |
|---|---|---|---|
| 1.1 | Puntmonster | 6020513787 | Chrysotiel |

| Beschrijving | Tegels |
| Asbestmateriaal | Prefab - afwerking - Tegel |

- Verwijder dit asbestmateriaal zo snel mogelijk. Volg de toestand goed op.

- Hermetische zone (erkend asbestverwijderaar)  
Strengere regels voor het verwijderen van asbesthoudende tegels en lijmlagen (vanaf 1/02/2023)

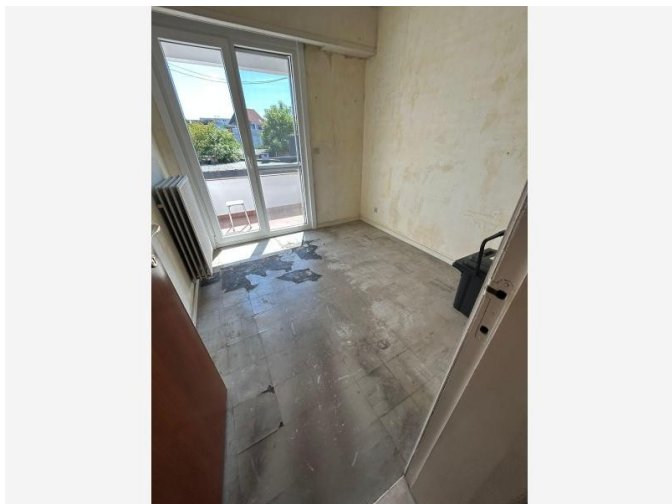
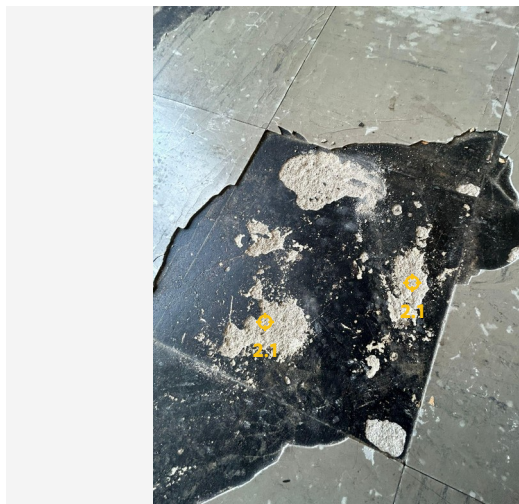
Overzichtsfoto

Detailfoto

Het asbestmateriaal valt onder de mijlpaal van 2040.

Verwijderen

| Eindbeoordeling materiaalrisico | Verhoogd materiaalrisico en/of verhoogde kans op vezelvrijgave |

| Gebondenheid | Categorie 1: hechtgebonden in oorsprong |
| Asbestsoort (vezeltype) | Alleen chrysotiel aanwezig |
| Asbestconcentratie | Laag (< 50%) |
| Afschermingsgraad van het gehele materiaal | Geheel of deels vrij aan de binnenlucht, maar geen contact met binnenluchtstromen |
| Toestand van het materiaal | Matig beschadigd, matig verweerd |

| # | Type | Referentie | Resultaat |
|---|---|---|---|
| 2.1 | Mengmonster | 6020513788 | Chrysotiel |

| Beschrijving | Lijm laag |
| Asbestmateriaal | In-situ afwerkingslagen - Lijm laag |

- Verwijder dit asbestmateriaal zo snel mogelijk. Volg de toestand goed op.

- Hermetische zone (erkend asbestverwijderaar)  
Strengere regels voor het verwijderen van asbesthoudende tegels en lijmlagen (vanaf 1/02/2023)

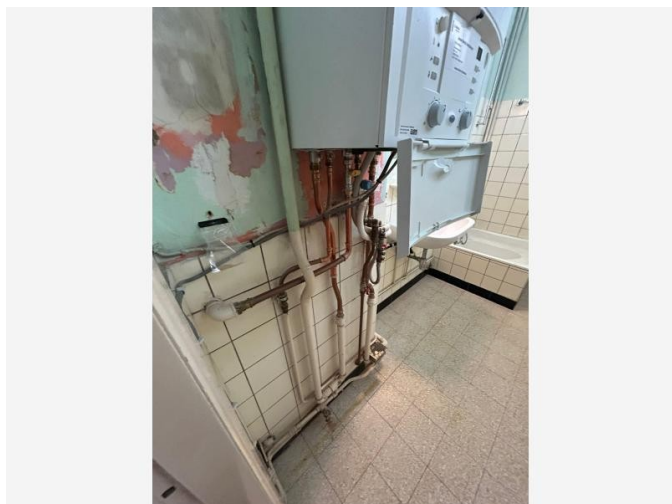
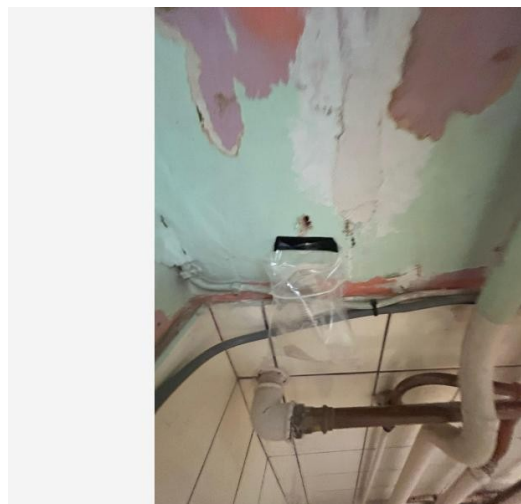
## Fiche 3: Pleisterwerk wanden

Geen asbest

Overzichtsfoto

Detailfoto

| # | Type | Referentie | Resultaat |
|---|---|---|---|
| 3.1 | Mengmonster | 6020558444 | Geen asbest |

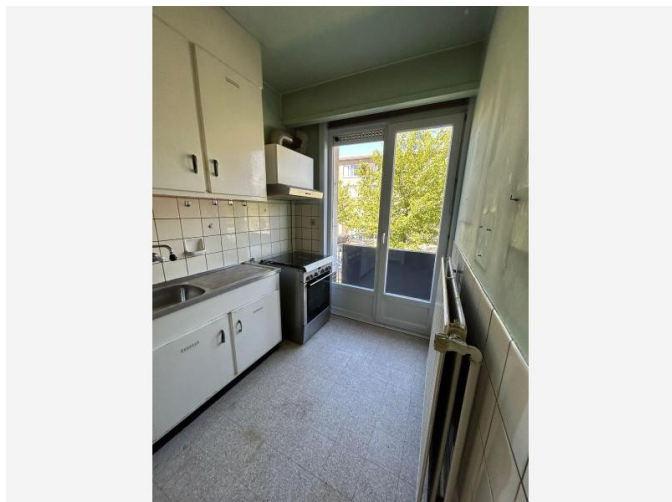
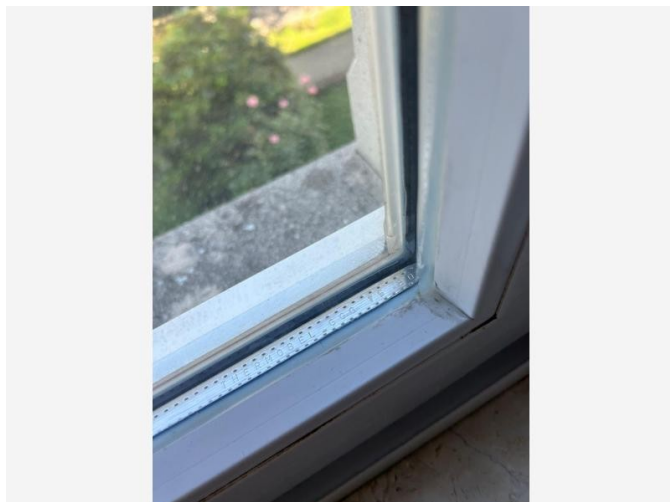
### Fiche 4: Kitten ramen

| Beschrijving | Notitie | Terug te vinden op plannen |
|---|---|---|
| Fiche 4: Kitten ramen | De kisten van de ramen bestaan uit rubber of siliconen, deze zijn niet-asbestverdacht. | Plan 1.1: plan |

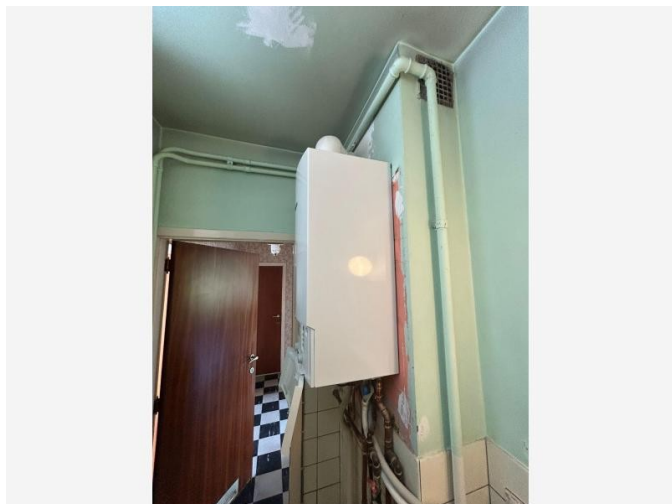
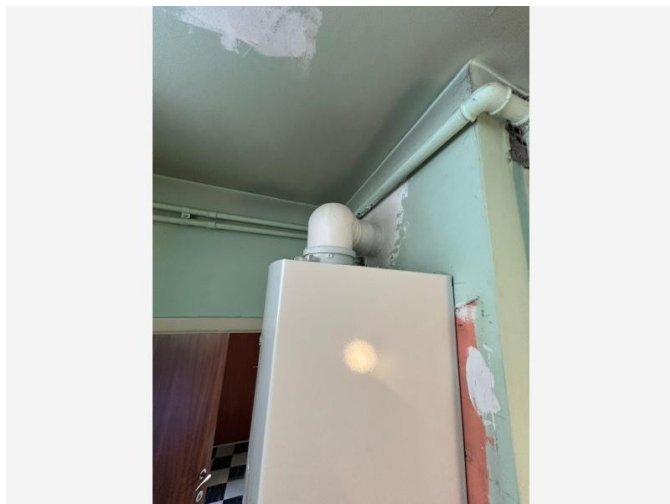
### Fiche 5: Rookgaskanaal

| Beschrijving | Notitie | Terug te vinden op plannen |
|---|---|---|
| Fiche 5: Rookgaskanaal | Het rookgaskanaal bestaat uit metaal of pvc, deze is niet-asbestverdacht. | Plan 1.2: plan kopie |
