Asbestinventarisatetest

Drie Eikenstraat 150/1, 2650 Edegem

Attestnummer : **20250527-000366.000**

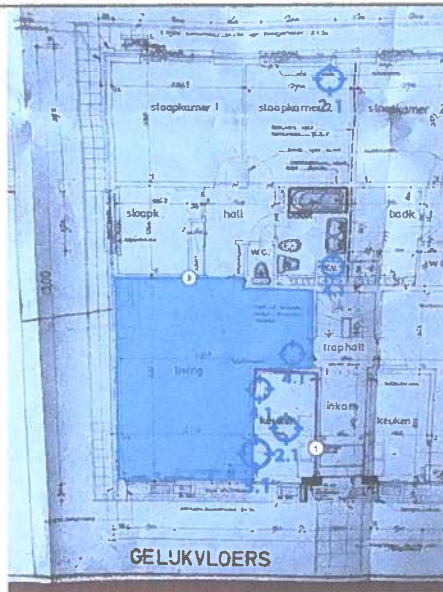
Plan 1.1: Glv

alle muren bepleisters

alle plafonds bepleisterd

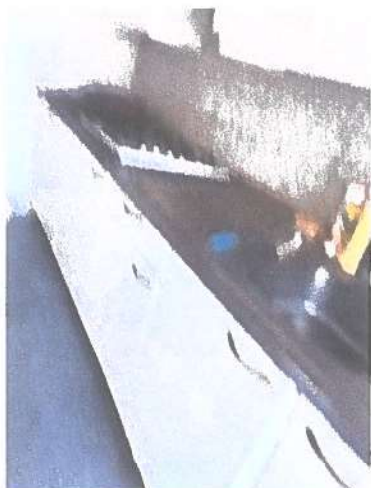
Advies

Indien bij werken de tegellijm achter de tegels zichtbaar wordt

=> werken stopzetten, ruimte afsluiten, een asbestdeskundige onder de arm nemen om een staal te nemen en deze een labo analyse laten uitvoeren van de tegellijm.

Richtlijnen asbestdeskundige nauwgezet opvolgen!
