Asbestinventarisatetest

Antwerpsestraat 101/2, 2640 Mortsel

Attestnummer : 20251118-000041.000

Uitgegeven op : 18.11.2025

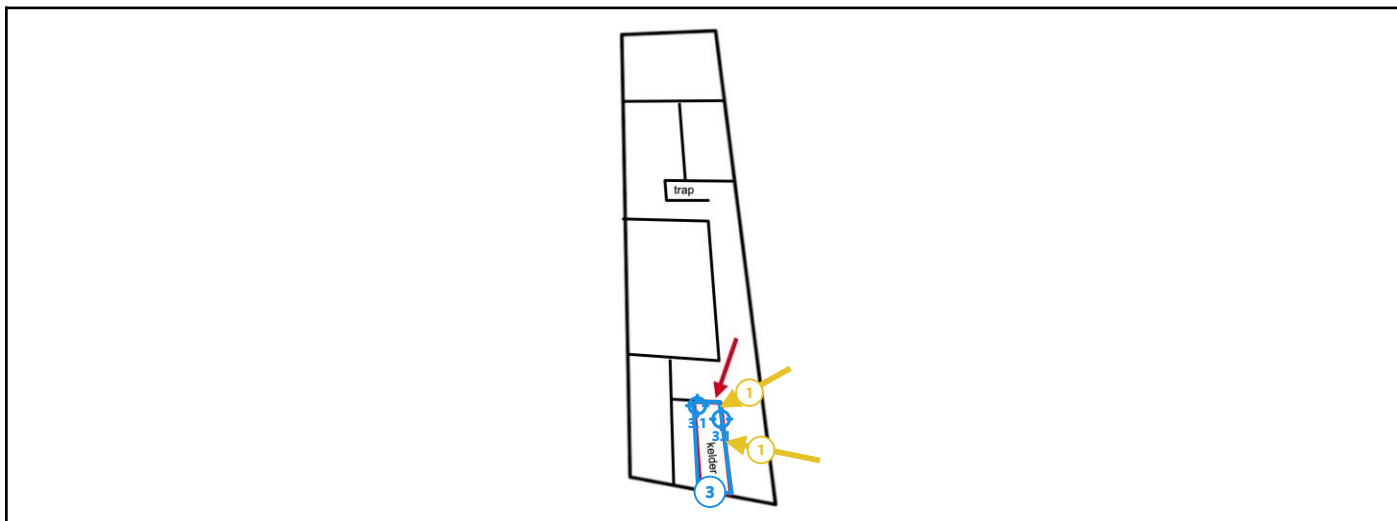
Plan 2.1: Kelder plan

Beschrijving	Type	Actie
1. Bakeliet schakelaar/fitting kelder	Asbestmateriaal	Zorgvuldig beheren
3. Cementering binnen	Geen asbest	-
3.1 Code: 3	Mengmonster	-

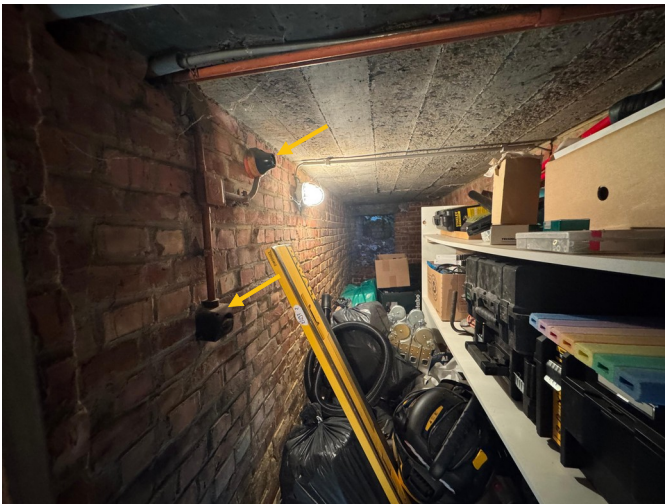
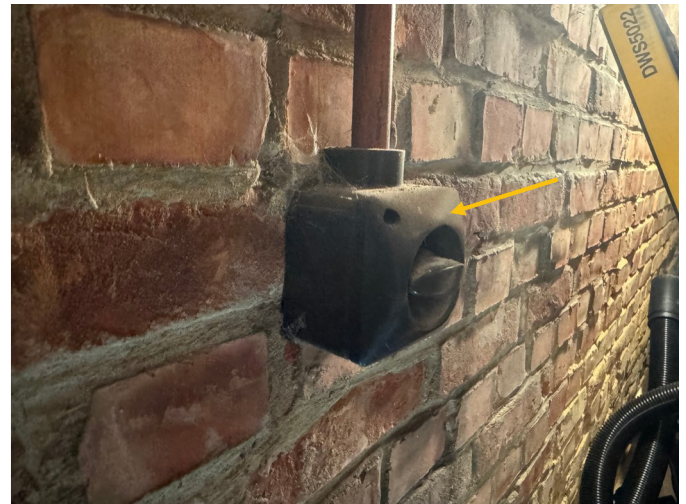
Het asbestmateriaal valt onder de mijlpaal van 2040.

Eindbeoordeling materiaalrisico

Laag materiaalrisico en/of verlaagde kans op vezelvrijgave

Gebondenheid	Categorie 1: hechtgebonden in oorsprong
Asbestsoort (vezeltype)	Crocidoliet aanwezig
Asbestconcentratie	Laag (< 50%)
Afschermingsgraad van het gehele materiaal	Geheel of deels (ook) vrij aan de binnenlucht
Toestand van het materiaal	Onbeschadigd, niet verweerd

Beschrijving	Bakeliet schakelaar/fitting kelder
Omgeving	Binnen
Primaire drager	Communicatie en elektrische infrastructuur en uitrusting
Asbestmateriaal	Plaat, paneel, tablet - Type Bakeliet
Bindmiddel van asbestmateriaal	Kunststof of -hars
Gebondenheid op basis van bindmiddel	Hecht
Hoeveelheid (oppervlakte - dikte - aantal)	<ul style="list-style-type: none">• 0,10 m² - 1,00 cm - 2 stuks
Totaal volume	0,002 m ³
Eenvoudig bereikbaar	Ja
Bevestigingswijze	<ul style="list-style-type: none">• Geschroefd
Identificatiemethode	<p>De asbestdeskundige beoordeelt het materiaal als asbestverdacht en dus asbesthoudend, en dit zonder monstername.</p> <p>Motivatie: De monstername brengt andere schade aan dan schade die inherent is aan de monstername.</p>
Destructieve handeling voor identificatie	Nee
Opmerking	De hoeveelheid is een zo nauwkeurig mogelijke opmeting. Hieraan kunnen evenwel geen rechten worden ontleend. In de kelder zijn een bakeliet schakelaar en lichtfitting aanwezig.

- Zorg voor een veilig beheer. Vermijd het beschadigen van het asbestmateriaal. Controleer de toestand jaarlijks op wijzigingen.
- Voer bijkomende staalname(s) uit.

- Eenvoudige handelingen: mag via doe-het-zelf of door werknemer(s) met opleidingsattest eenvoudige handelingen
Deze toepassing kan door een aannemer die over een opleidingsattest eenvoudige handelingen beschikt of door een particulier (doe-het-zelf), verwijderd worden indien er geen verhoogd risico op vrijgave van asbestvezels (max. concentratie 0,01 vezels/cm³ - CODEX Art. VI.3-54) ontstaat en de toepassing voorafgaand wordt gefixeerd/bevochtigd; de individuele elementen zonder machinale werktuigen (boormachine, slijpschijf, hogedrukreiniger,...) en zonder breken of gooien een voor een losgemaakt worden; en ten slotte dubbel en luchtdicht verpakt weggevoerd worden naar een erkend afvalpunt (recyclagepark).

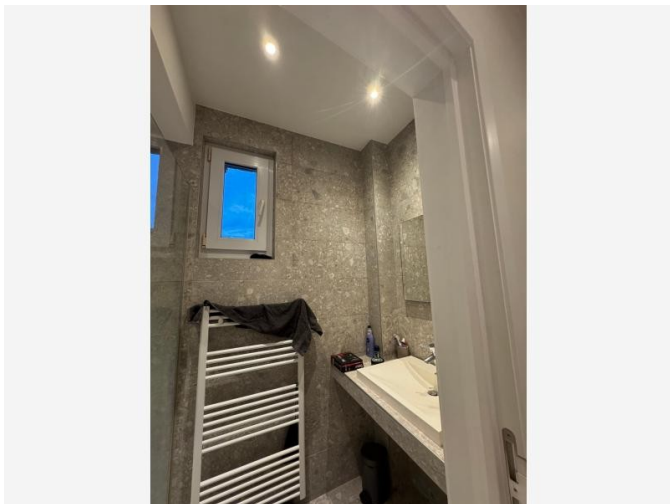
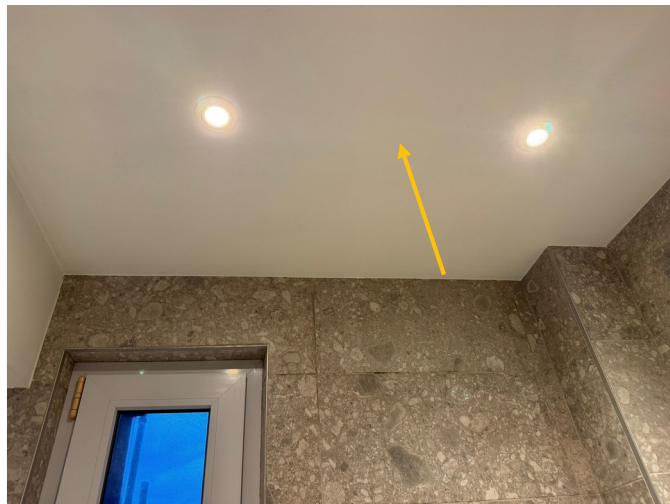
PVC/hout/gipskartonplaat is niet asbestverdacht. Deskundige kan in dit standaard onderzoek geen uitspraak doen over achterliggende materialen. Destructief onderzoek is aangewezen bij renovatie of sloop om achterliggende lagen op asbest uit te sluiten.

Basis voor advies	De asbestdeskundige beoordeelt het materiaal als niet-asbestverdacht.
Primaire drager	Plafond

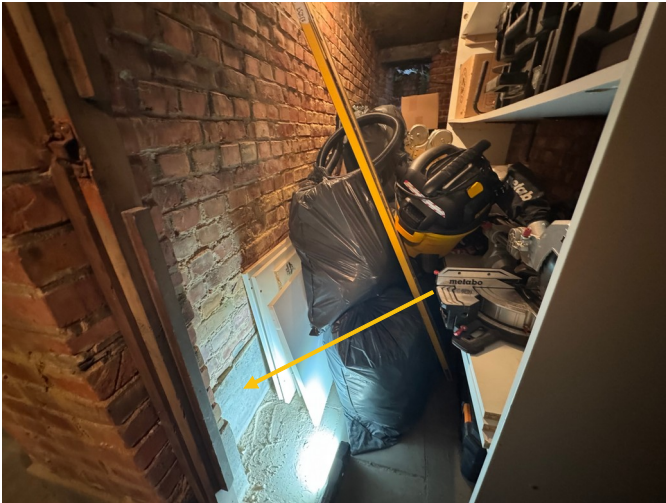
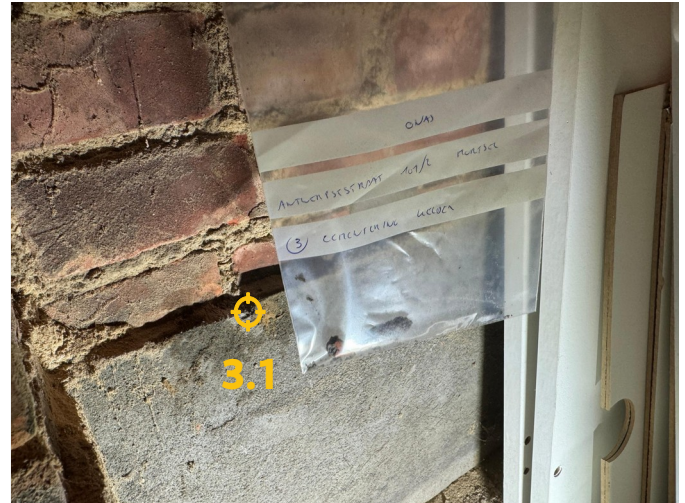
Fiche 3: Cementering binnen

Geen asbest

#	Type	Referentie	Resultaat
3.1	Mengmonster	3	Geen asbest

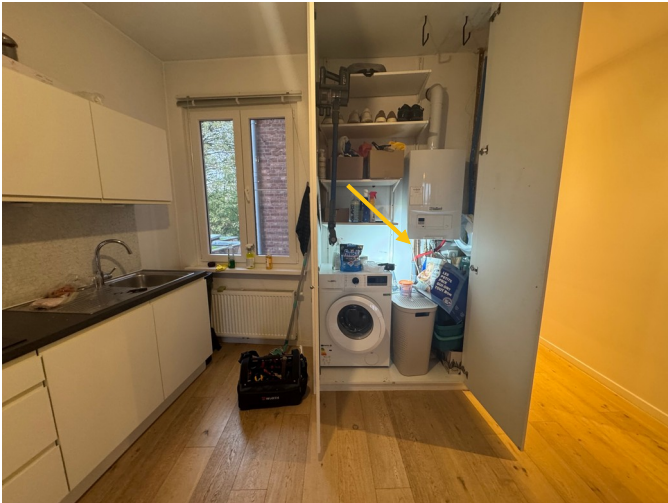
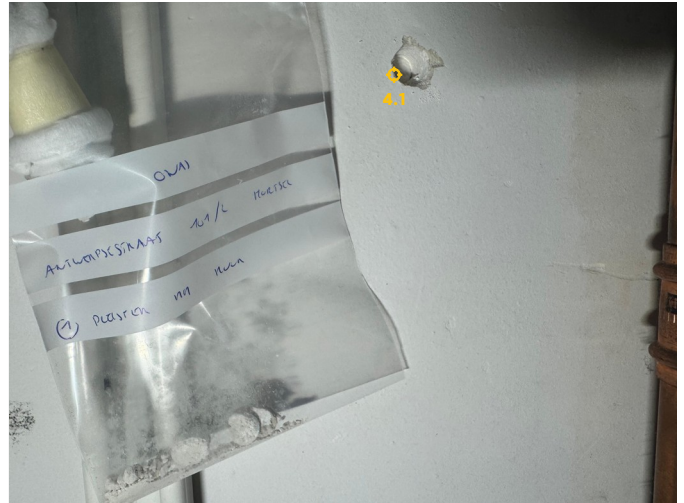
Fiche 4: Pleister wanden

Geen asbest

#	Type	Referentie	Resultaat
4.1	Mengmonster	1	Geen asbest

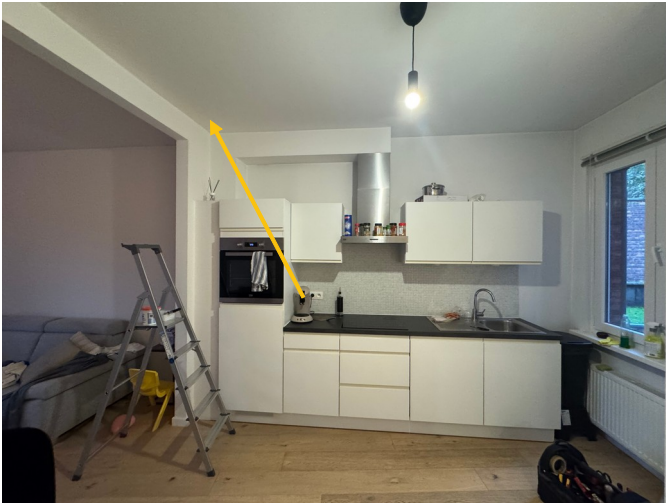
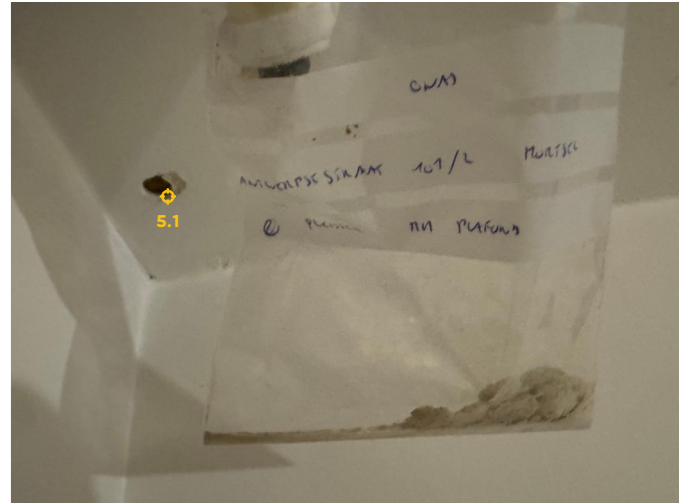
Fiche 5: Pleister plafonds

Geen asbest

#	Type	Referentie	Resultaat
5.1	Mengmonster	2	Geen asbest

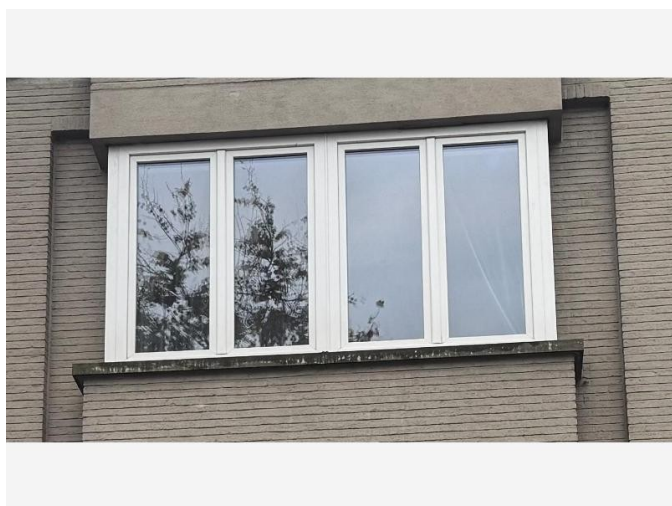
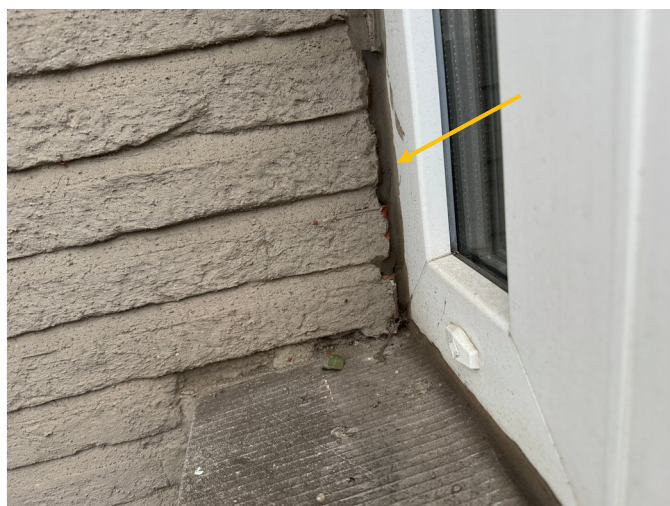
Beschrijving	Notitie	Terug te vinden op plannen
Fiche 6: Silikonenkit aan de ramen	De kit aan de ramen is niet-asbestverdacht.	Plan 1.1: Appartement
Fiche 7: CV-ketel bouwjaar 2017	De CV-ketels gebouwd vanaf 2001 zijn niet-asbestverdacht.	Plan 1.1: Appartement
