# Asbestinventarisatetest

Drabstraat 150/glv, 2640 Mortsel

Attestnummer : **20260708-000428.000**

Uitgegeven op : **08.07.2026**

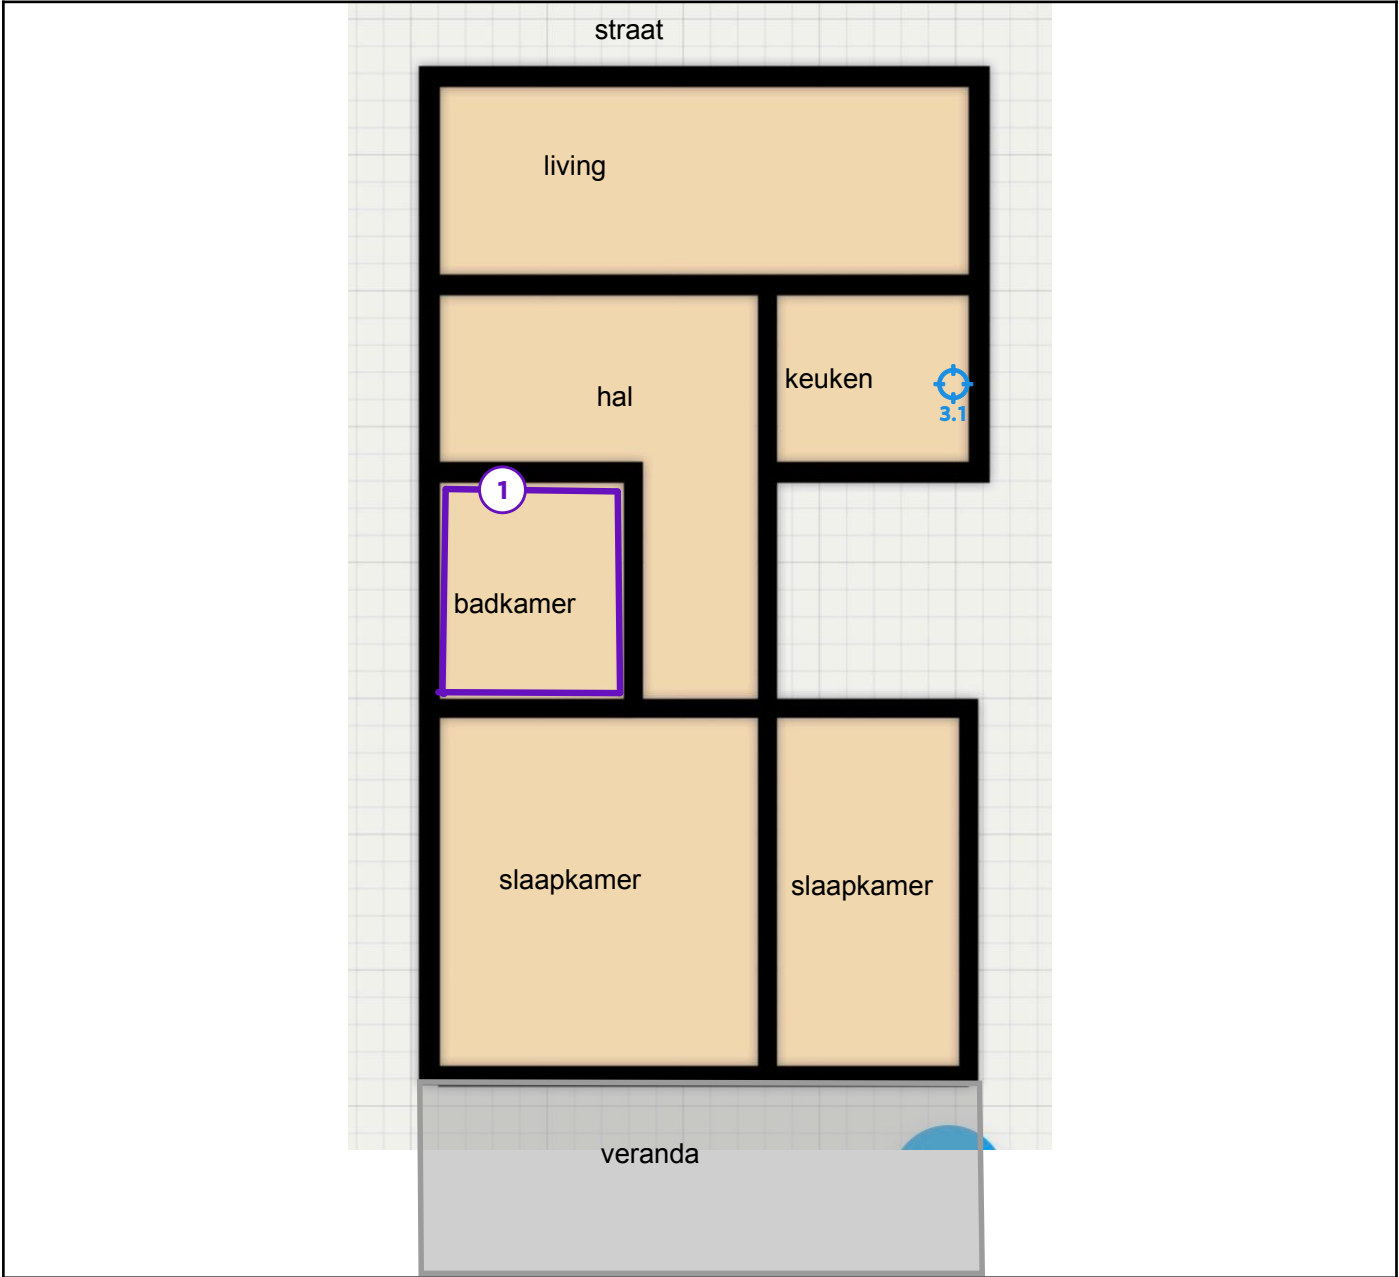
# Plan 1.1: GV

| Beschrijving | Type | Actie |
|---|---|---|
| 1. Tegellijm | Advies | - |
| 3. Dreunplaat | Geen asbest | - |
| 3.1 Code: 6020539154 | Puntmonster | - |

In het inspectieprotocol is een monstername van tegel- en vloerlijm verplicht om dit te identificeren als niet-asbesthoudend. Er waren geen facturen ter beschikking die bevestigen dat de tegels/vloer na 2001 waren geplaatst. Er waren geen bestaande beschadigingen aan de wandtegels of vloer om de lijm voldoende te kunnen inspecteren. Om dit af te toetsen is het aangewezen om bij eventuele renovatiewerken aan de tegels en de parket verder onderzoek/staalname te laten uitvoeren ter controle.

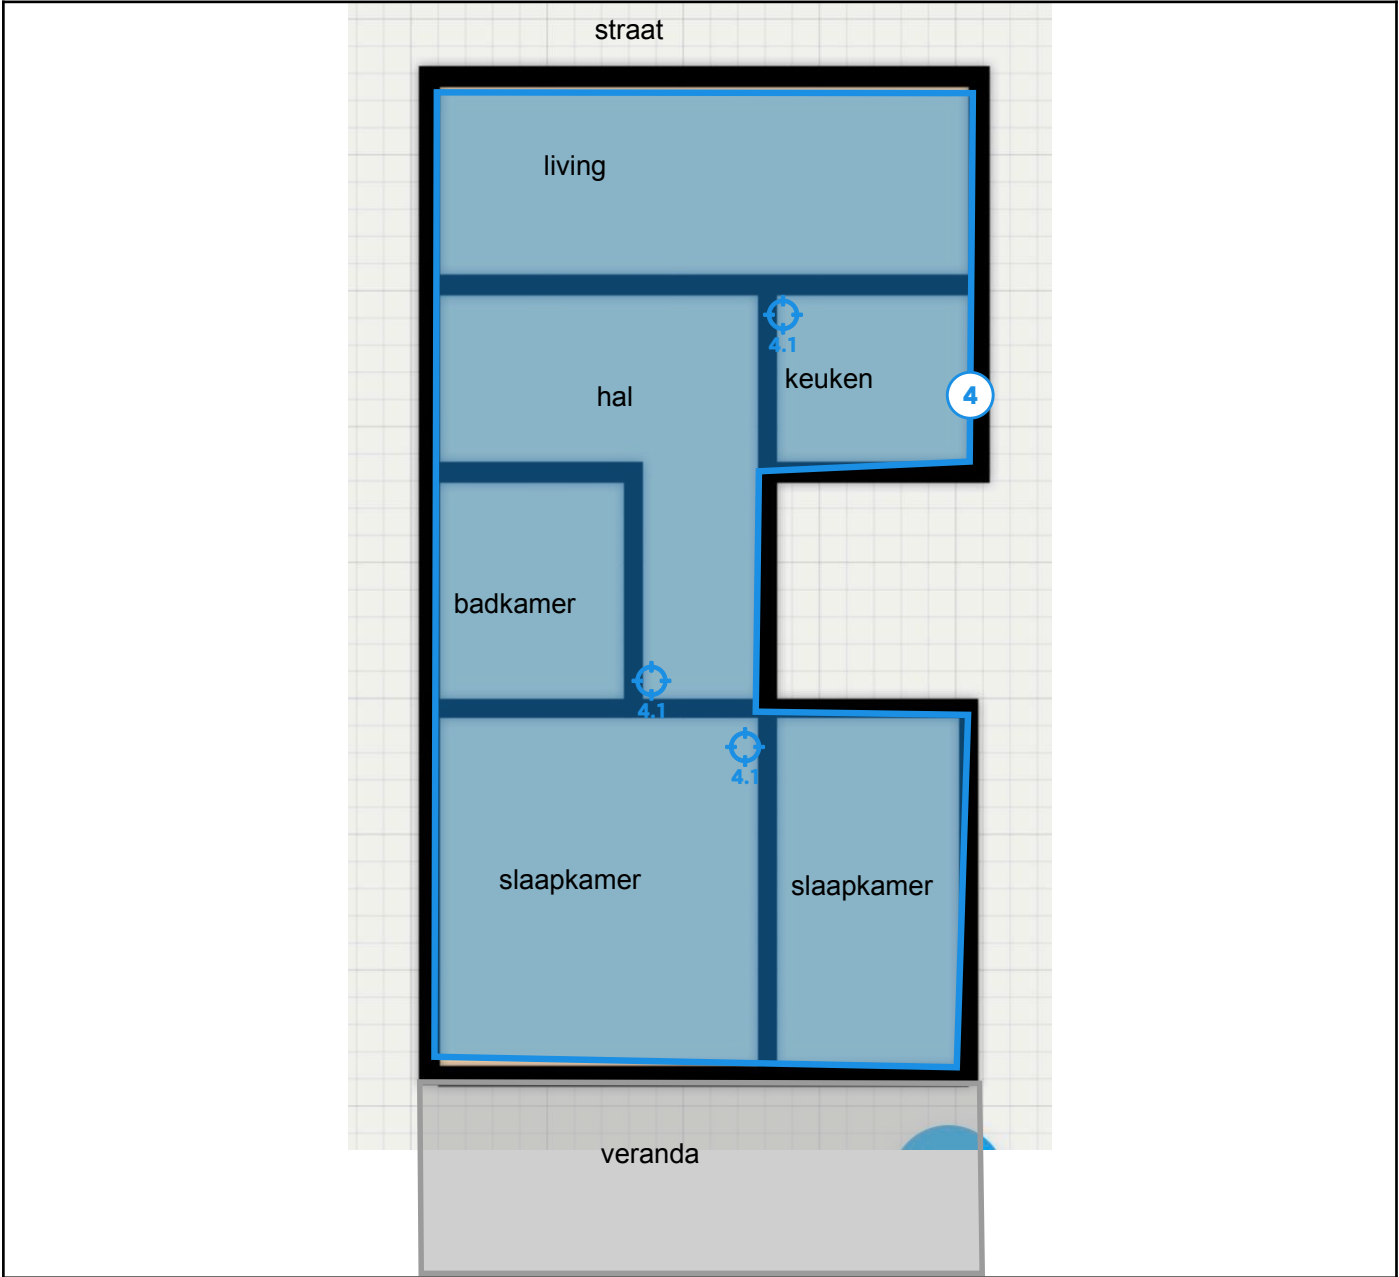
# Plan 1.2: GV kopie

| Beschrijving | Type | Actie |
|---|---|---|
| 4. Pleisterwerk plafond | Geen asbest | - |
| 4.1 Code: 6020539152 | Mengmonster | - |

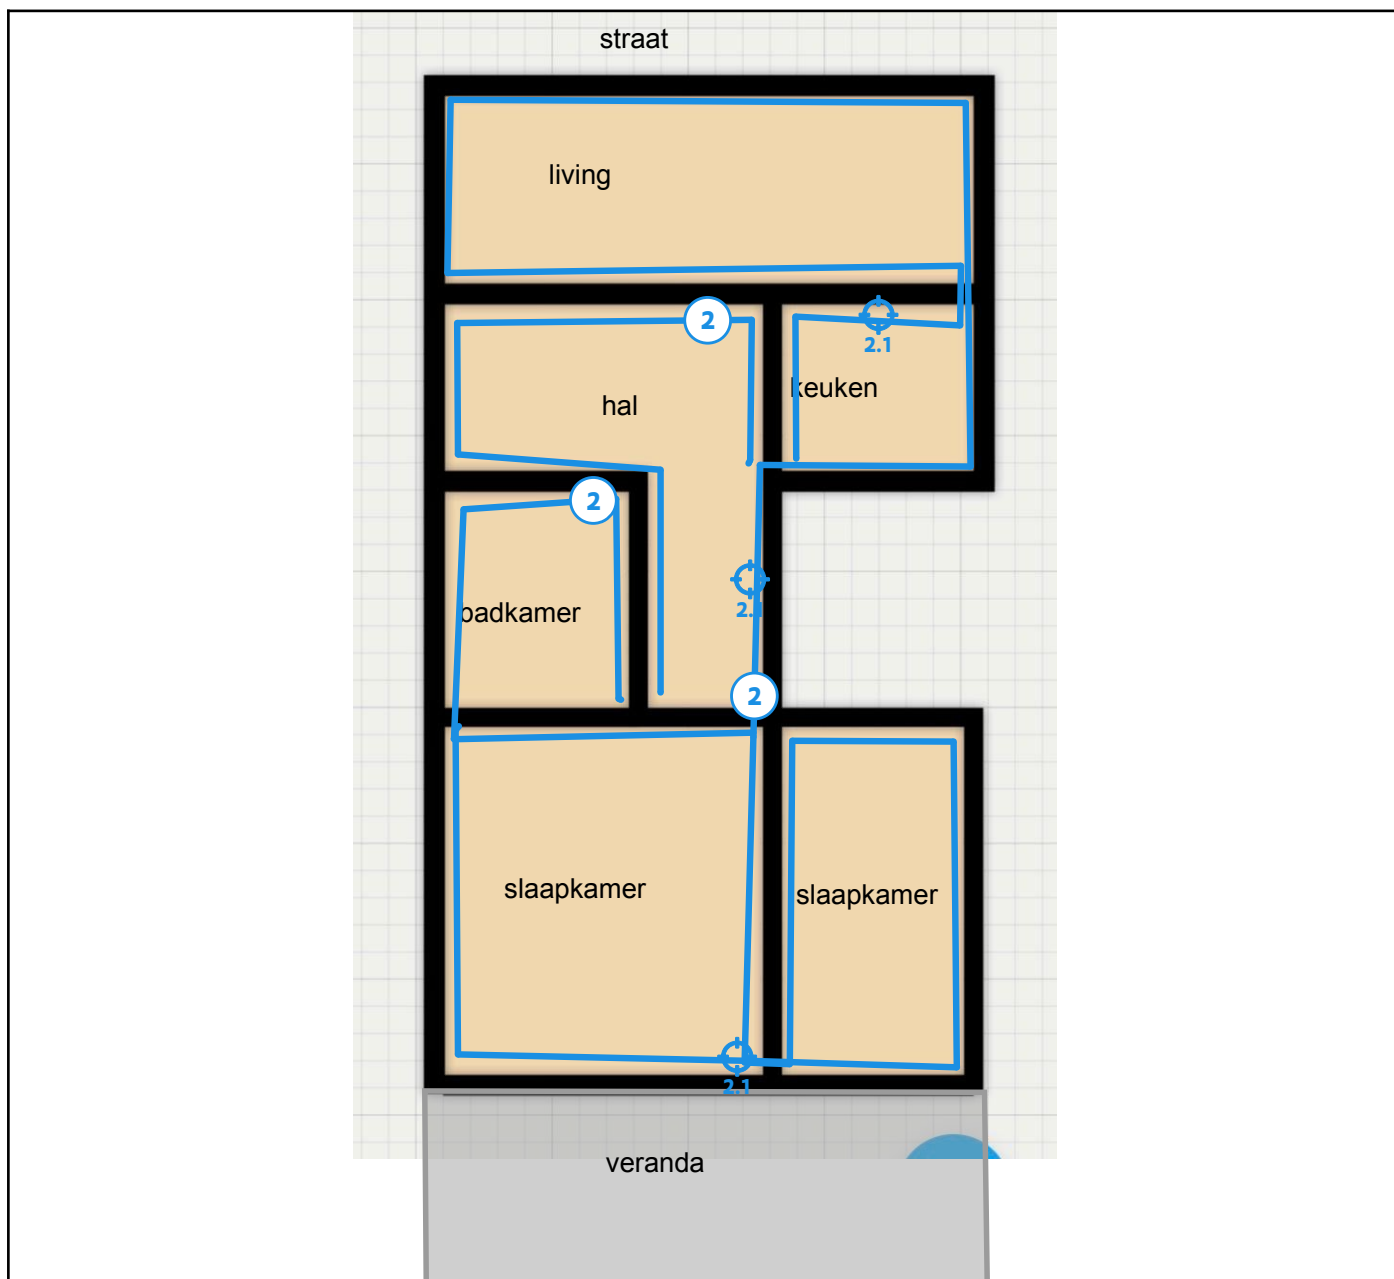
## Plan 1.3: GV kopie 2

| Beschrijving | Type | Actie |
|---|---|---|
| 2. Pleisterwerk wanden | Geen asbest | - |
| 2.1 Code: 6020539153 | Mengmonster | - |

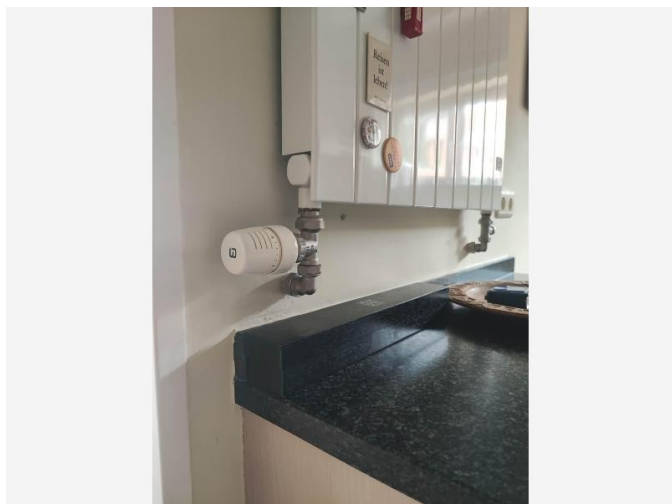
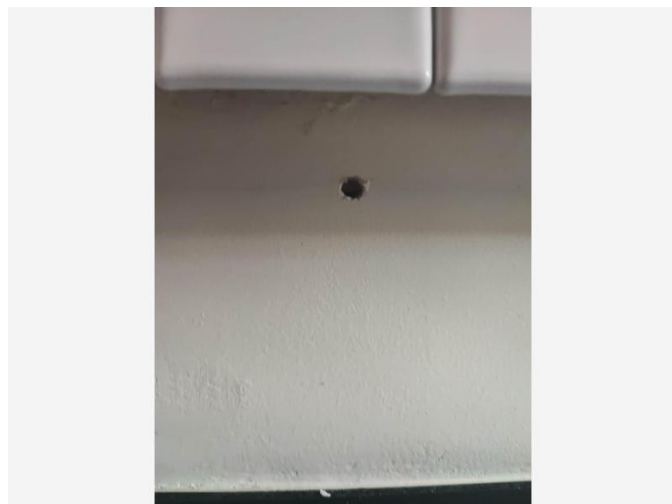
## Fiche 2: Pleisterwerk wanden

Geen asbest

| # | Type | Referentie | Resultaat |
|---|---|---|---|
| 2.1 | Mengmonster | 6020539153 | Geen asbest |

| Beschrijving | Pleisterwerk wanden |
| Bindmiddel van materiaal | Gips - kalk |
| Gebondenheid op basis van bindmiddel | Niet-hechtgebonden |
| Hoeveelheid (oppervlakte - dikte - aantal) | • 260,00 m <sup>2</sup> - 1,00 cm - 1 stuk |

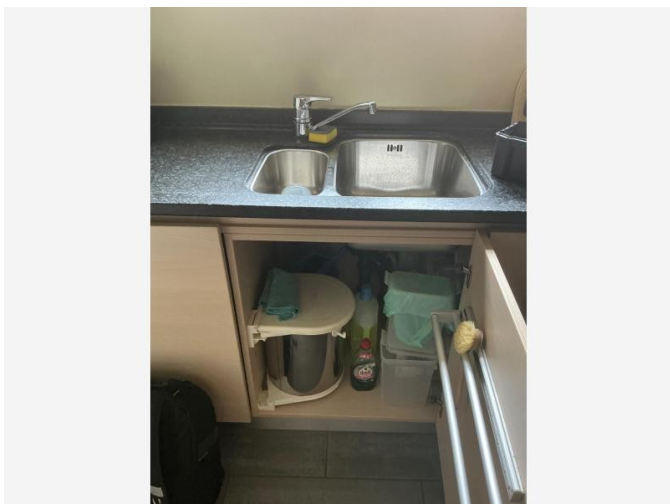
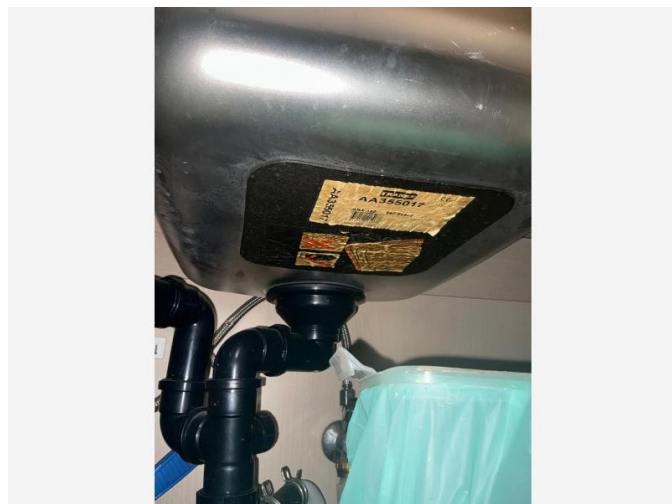
## Fiche 3: Dreunplaat

Geen asbest

| # | Type | Referentie | Resultaat |
|---|---|---|---|
| 3.1 | Puntmonster | 6020539154 | Geen asbest |

| Beschrijving | Dreunplaat |
| Primaire drager | Sanitaire infrastructuur en uitrusting (toe- en afvoer) |
| Bindmiddel van materiaal | Bitumen (roofing, teer, asfalt) |

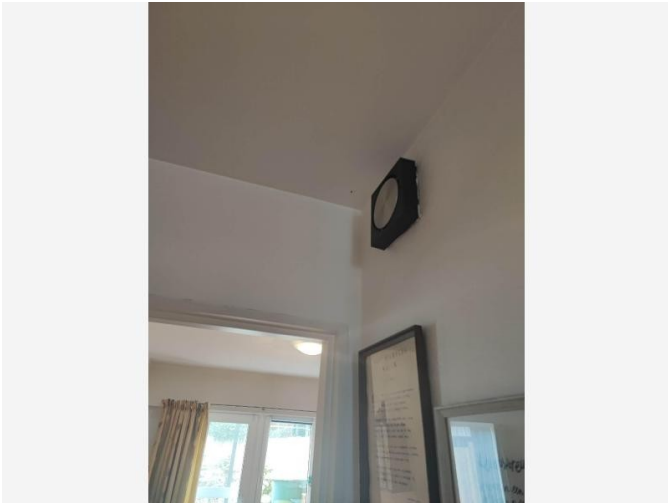
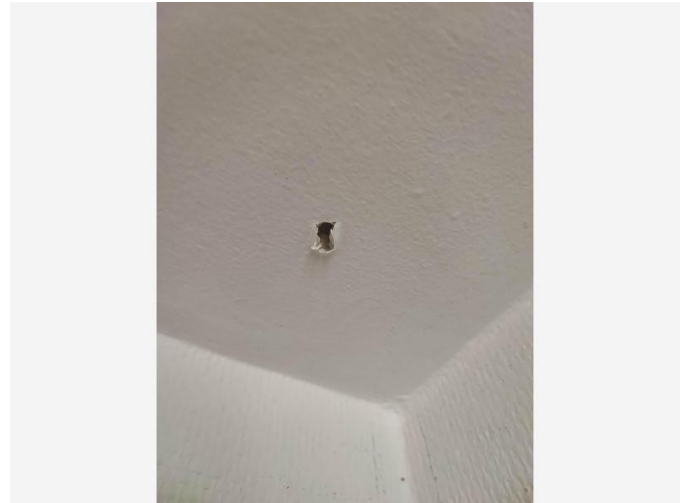
## Fiche 4: Pleisterwerk plafond

Geen asbest

| # | Type | Referentie | Resultaat |
|---|---|---|---|
| 4.1 | Mengmonster | 6020539152 | Geen asbest |

| Beschrijving | Pleisterwerk plafond |
| Bindmiddel van materiaal | Gips - kalk |
| Gebondenheid op basis van bindmiddel | Niet-hechtgebonden |
| Hoeveelheid (oppervlakte - dikte - aantal) | • 130,00 m <sup>2</sup> - 1,00 cm - 1 stuk |

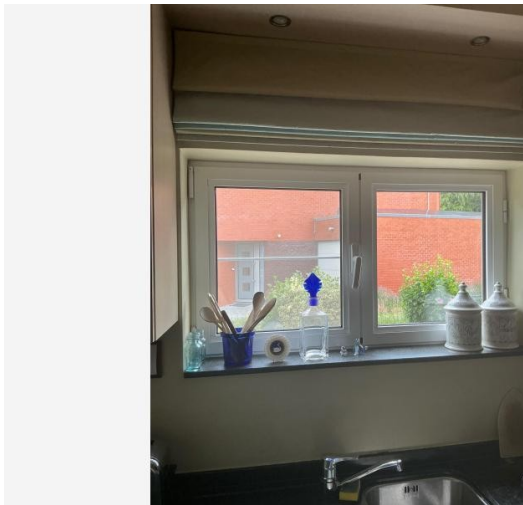
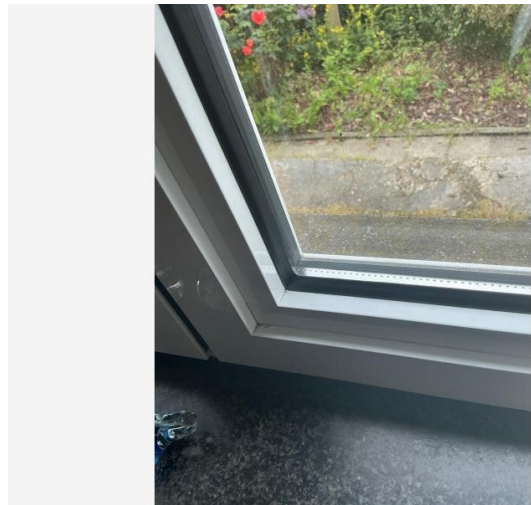
### Fiche 5: Afdichtingsmateriaal

| Beschrijving | Notitie | Terug te vinden op plannen |
|---|---|---|
| Fiche 5: Afdichtingsmateriaal | De kitten van de ramen bestaan uit rubber of siliconen, deze zijn niet-asbestverdacht. | - |
