# Asbestinventarisatattest

Steynstraat 103/202, 2660 Antwerpen

Attestnummer : 20260706-000304.000

Uitgegeven op : 06.07.2026

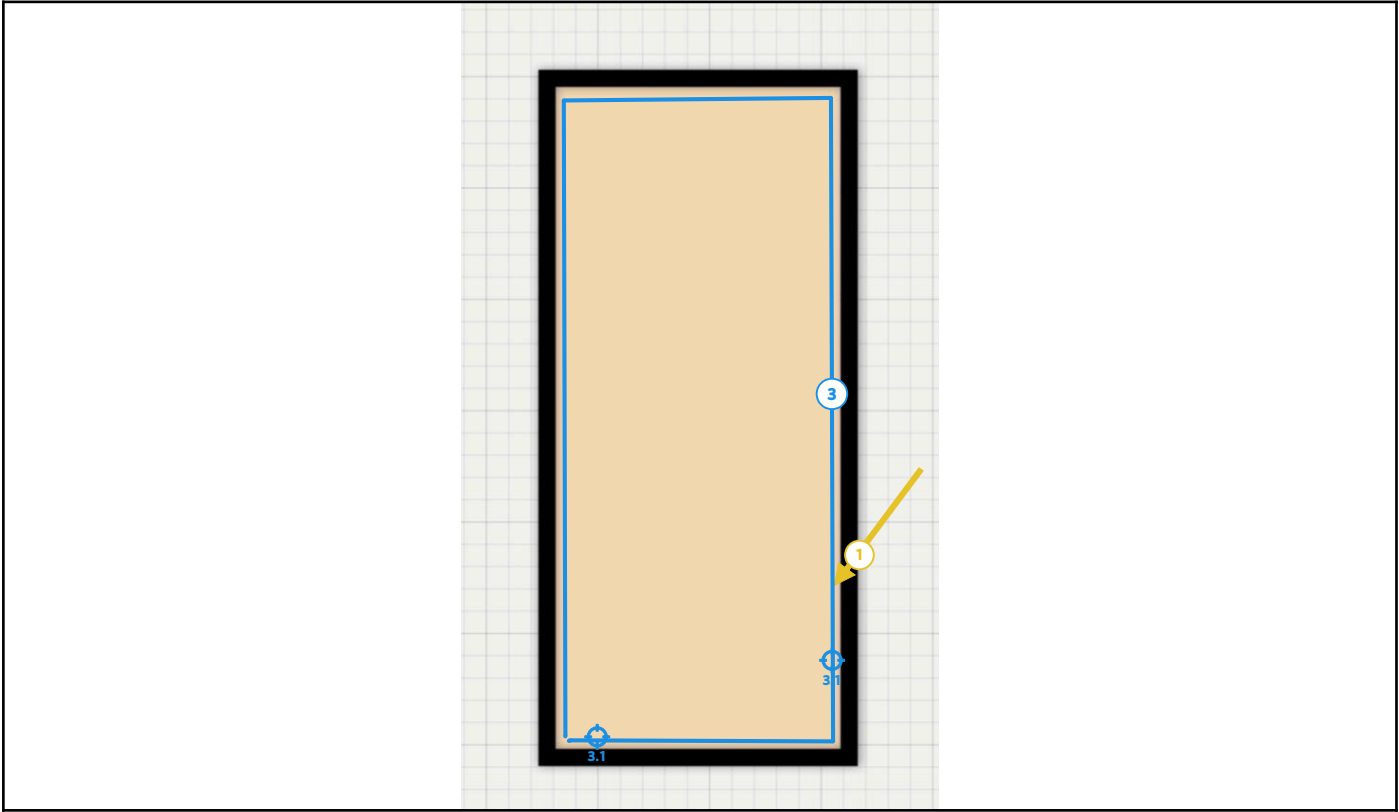
# Plan 1.2: Kelder K6

| Beschrijving | Type | Actie |
|---|---|---|
| 1. Bakeliet | Asbestmateriaal | Zorgvuldig beheren |
| 3. Cementering kelder | Geen asbest | - |

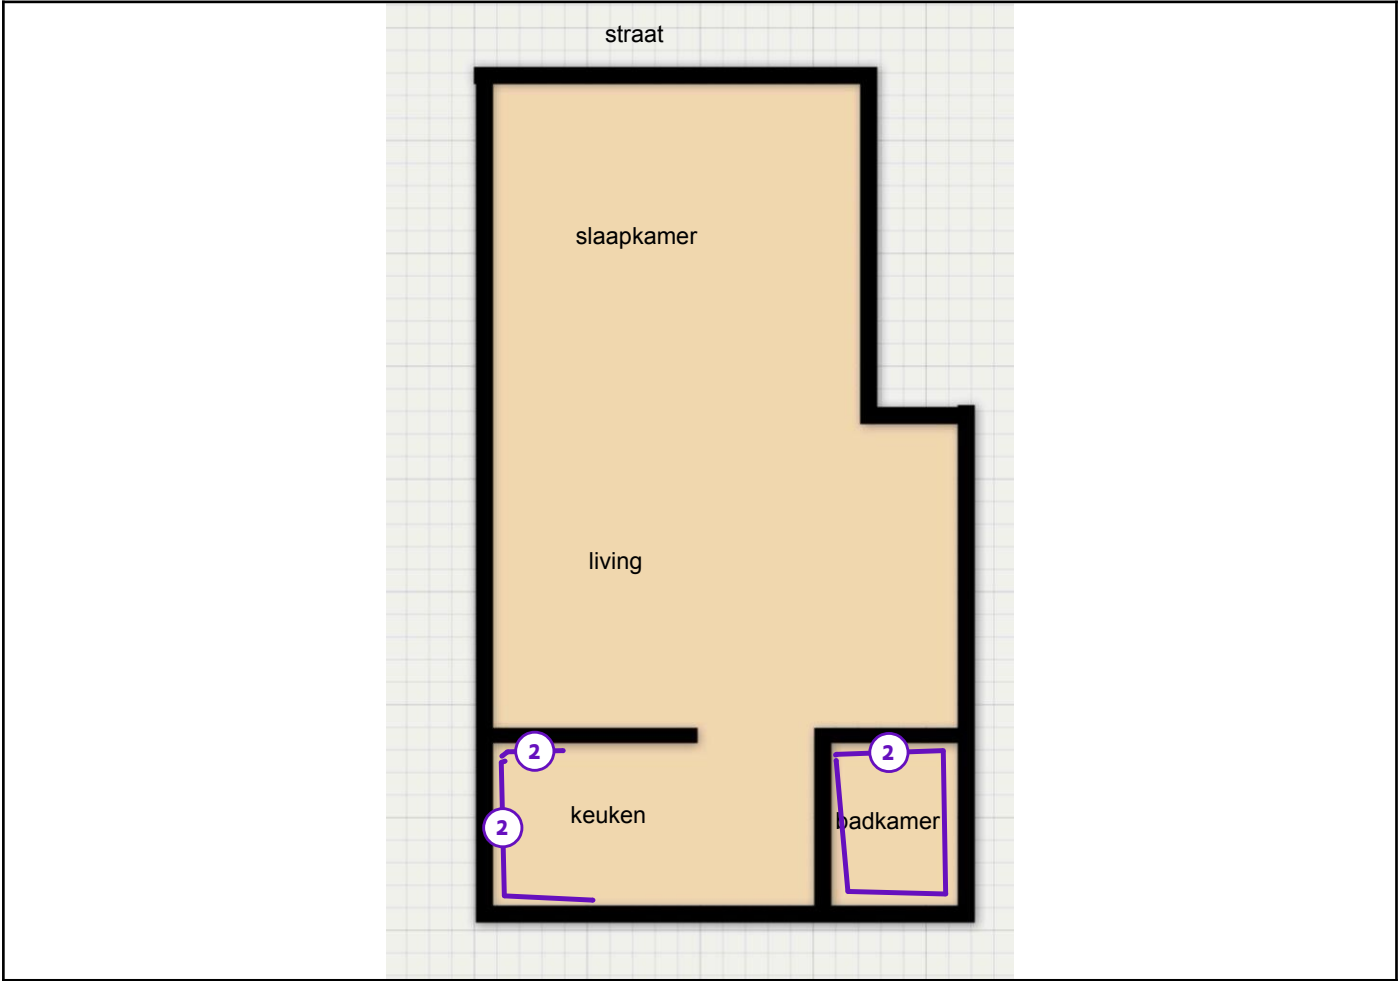
# Plan 1.3: Grondplan kopie

| Beschrijving | Type | Actie |
|---|---|---|
| 2. Tegellijm | Advies | - |

In het inspectieprotocol is een monsternamen van tegel- en vloerlijm verplicht om dit te identificeren als niet-asbesthoudend. Er waren geen facturen ter beschikking die bevestigen dat de tegels/vloer na 2001 waren geplaatst. Er waren geen bestaande beschadigingen aan de wandtegels of vloer om de lijm voldoende te kunnen inspecteren. Om dit af te toetsen is het aangewezen om bij eventuele renovatiewerken aan de tegels en de parket verder onderzoek/staalname te laten uitvoeren ter controle.

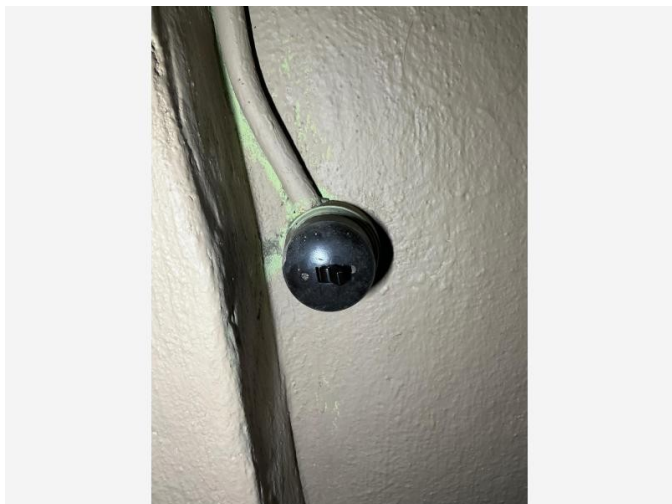
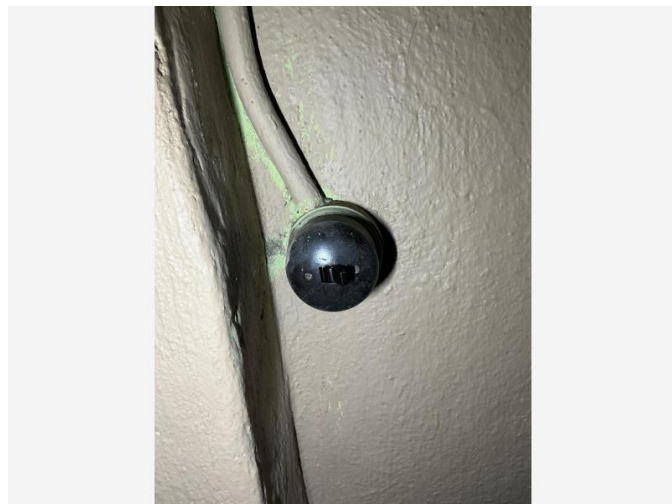
| Fiche 1: Bakeliet..... | 11 |

Het asbestmateriaal valt onder de mijlpaal van 2040.

| Eindbeoordeling materiaalrisico | Laag materiaalrisico en/of verlaagde kans op vezelvrijgave |

| Gebondenheid | Categorie 1: hechtgebonden in oorsprong |
| Asbestsoort (vezeltype) | Crocidoliet aanwezig |
| Asbestconcentratie | Laag (< 50%) |
| Afschermingsgraad van het gehele materiaal | Geheel of deels vrij aan de binnenlucht, maar geen contact met binnenluchtstromen |
| Toestand van het materiaal | Onbeschadigd, niet verweerd |

| Beschrijving | Bakeliet |
| Asbestmateriaal | Plaat, paneel, tablet - Type Bakeliet |

Zorgvuldig beheren

- Zorg voor een veilig beheer. Vermijd het beschadigen van het asbestmateriaal. Controleer de toestand jaarlijks op wijzigingen.
- Voer bijkomende staalname(s) uit.

- Eenvoudige handelingen: mag via doe-het-zelf of door werknemer(s) met opleidingsattest eenvoudige handelingen  
Schakelaars, stopcontacten en andere gelijkaardige toepassingen kunnen eenvoudig losgeschroefd, afvoeren op de daarvoor voorziene plek op containerpark.

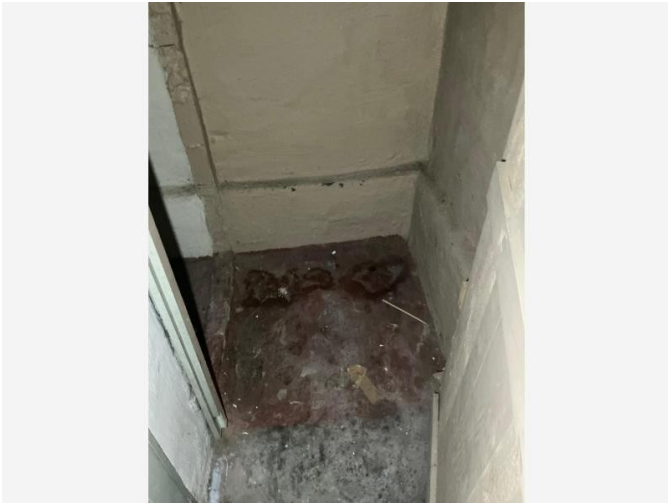
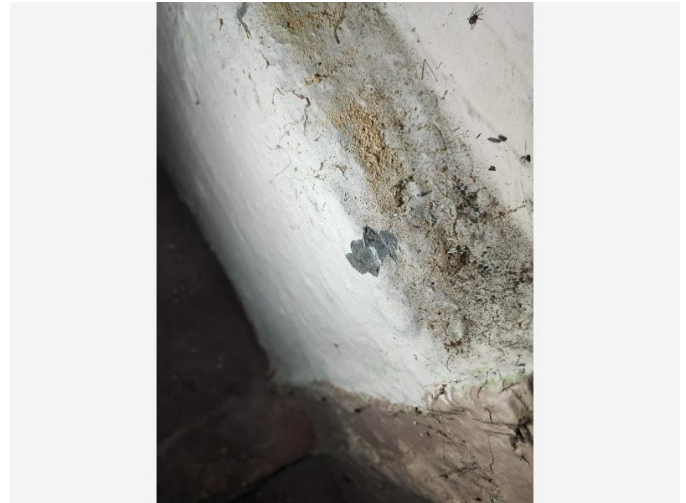
## Fiche 3: Cementering kelder

Geen asbest

| # | Type | Referentie | Resultaat |
|---|---|---|---|
| 3.1 | Mengmonster | 6020539109 | Geen asbest |

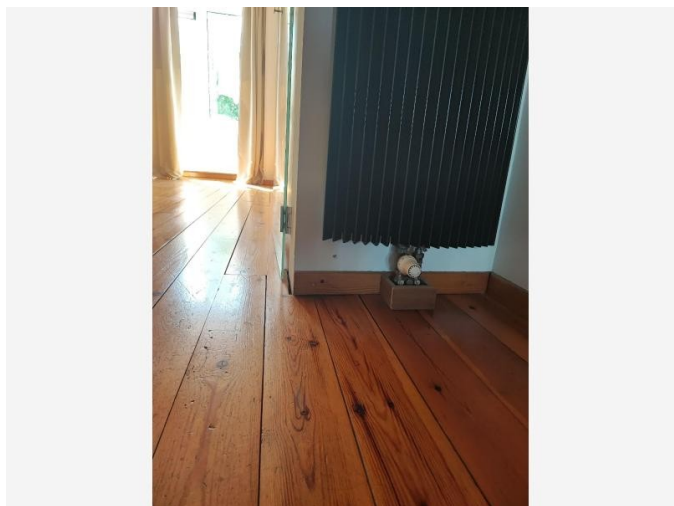
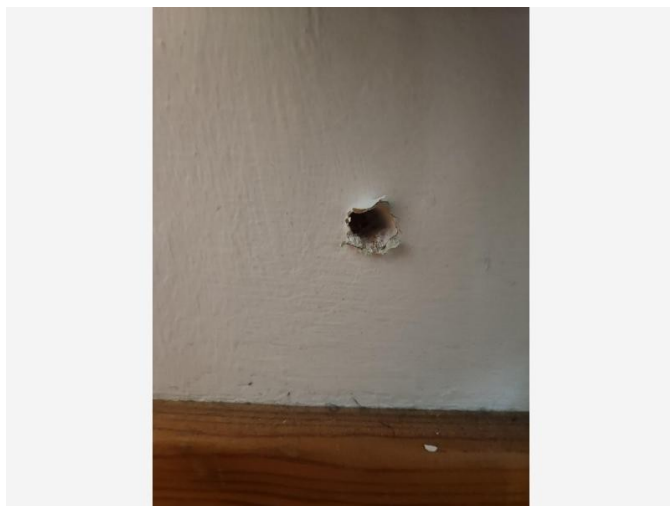
## Fiche 4: Pleisterwerk wanden

Geen asbest

| # | Type | Referentie | Resultaat |
|---|---|---|---|
| 4.1 | Mengmonster | 6020539111 | Geen asbest |

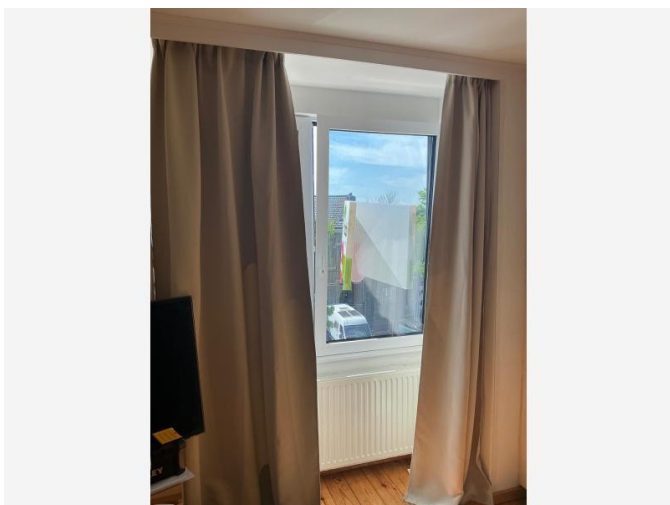
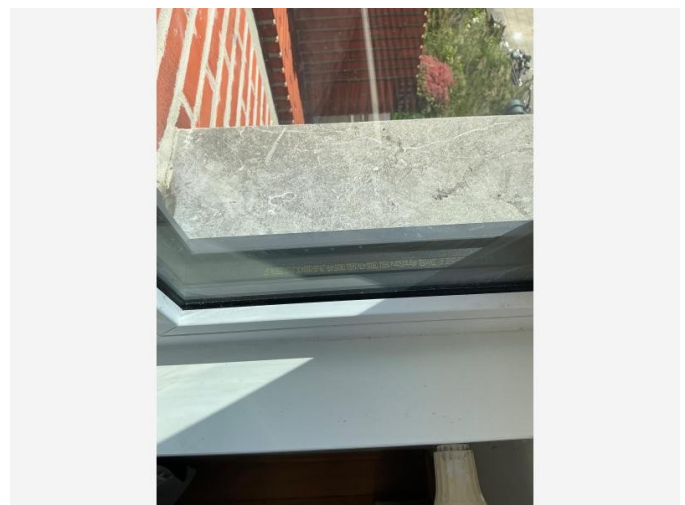
### Fiche 6: Afdichtingsmateriaal

| Beschrijving | Notitie | Terug te vinden op plannen |
|---|---|---|
| Fiche 6: Afdichtingsmateriaal | De kitten van de ramen bestaan uit rubber of siliconen, deze zijn niet-asbestverdacht. | - |
