# Asbestinventarisatetest

Eikenstraat 2, 2550 Kontich

Attestnummer : 20250401-000259.002

**Niet-asbestveilig**

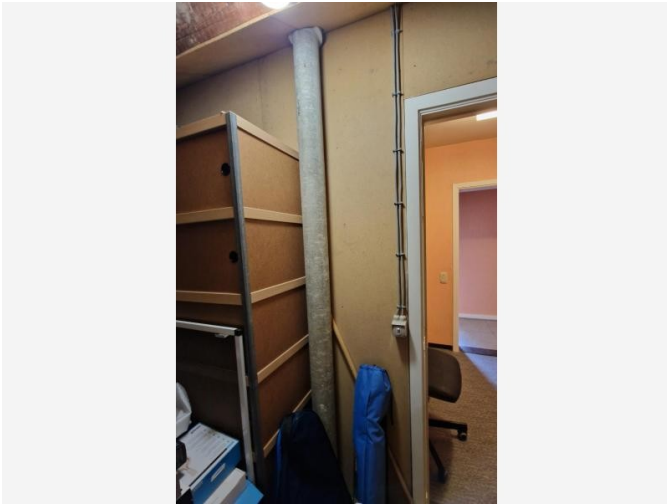
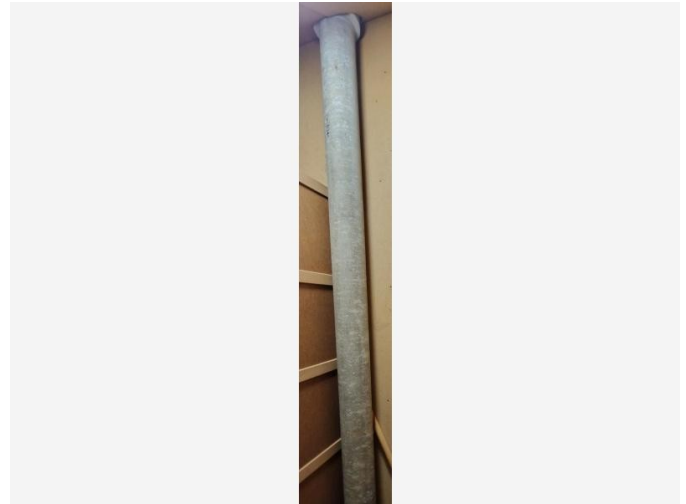
Het asbestmateriaal valt onder de mijlpaal van 2040.

| Eindbeoordeling materiaalarisico | Verhoogd materiaalarisico en/of verhoogde kans op vezelvrijgave |

| Asbestsoort (vezeltype) | Crocidoliet aanwezig |
| Toestand van het materiaal | Licht beschadigd, licht verweerd. Intact calciumsilicaatmateriaal of categorie III 'gebondenheid' |

| Beschrijving | Cement buis |
| Opmerking | Zichtbare hoeveelheid hierboven. Het is best mogelijk dat de buis helemaal naar boven/onder gaat maar dit is niet te zien. |

- Verwijder dit asbestmateriaal zo snel mogelijk. Volg de toestand goed op.

- Eenvoudige handelingen: mag via doe-het-zelf of door werknemer(s) met opleidingsattest eenvoudige handelingen  
Deze buizen/kokers mag u zelf verwijderen.  
Informeer uzelf goed alvorens u begint met de verwijdering.  
Bekijk zeker de website van OVAM eens.  
Probeer de buizen in 1 geheel te verwijderen zonder te breken. Bevochtig de werkomgeving en de buis met een waterspray tijdens de verwijdering.  
Draag zeker beschermende kledij zoals handschoenen en FFP3 mondkap.  
Bij twijfel, vraag raad en/of hulp aan een vakman met opleidingsattest eenvoudige handelingen.

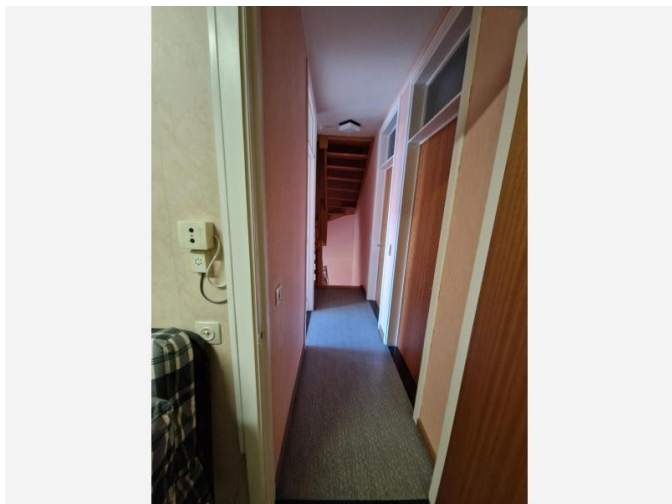
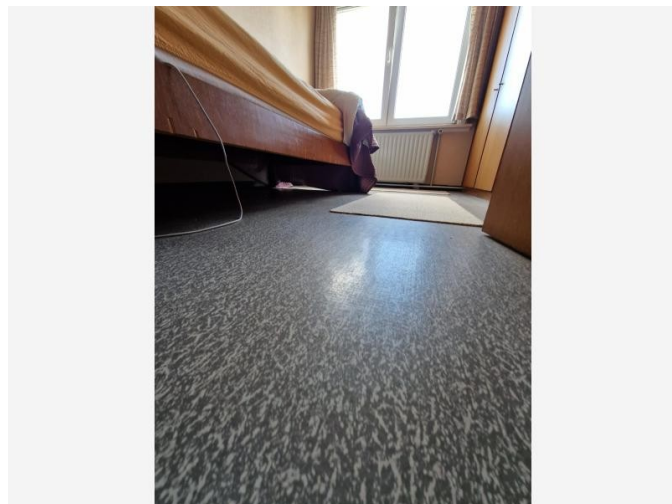
Het asbestmateriaal valt onder de mijlpaal van 2040.

De vinyl is vastgelijmd en daardoor hermetische zone.

| Eindbeoordeling materiaalrisico | Laag materiaalrisico en/of verlaagde kans op vezelvrijgave |

| Asbestsoort (vezeltype) | Alleen chrysotiel |
| Toestand van het materiaal | Licht beschadigd, licht verweerd. Intact calciumsilicaatmateriaal of categorie III 'gebondenheid' |

| Beschrijving | Vinyl verdieping 1 |

- Zorg voor een veilig beheer. Vermijd het beschadigen van het asbestmateriaal. Controleer de toestand jaarlijks op wijzigingen.
- Voer bijkomende staalname(s) uit.

- Hermetische zone (erkend asbestverwijderaar)  
Deze toepassing kan volgens ons enkel in een hermetische zone verwijderd worden. Indien de erkende asbestverwijderaar toch een betere oplossing weet, volgen wij hem in zijn beslissing.

Indien u de vinyl wenst te verwijderen is het aangeraden om eerst een aparte staalanalyse uit te voeren van de vinyl en onderlagen. Om op deze manier dan te kunnen bevestigen of het al dan niet gaat om een asbesthoudende vinyl en onderlagen. Indien de vinyl en onderlagen geen asbest bevat, is een erkende verwijderaar in hermetische zone ook niet nodig.

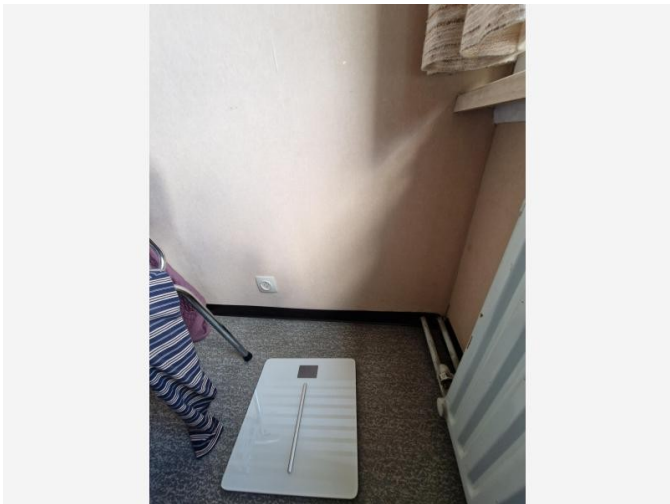
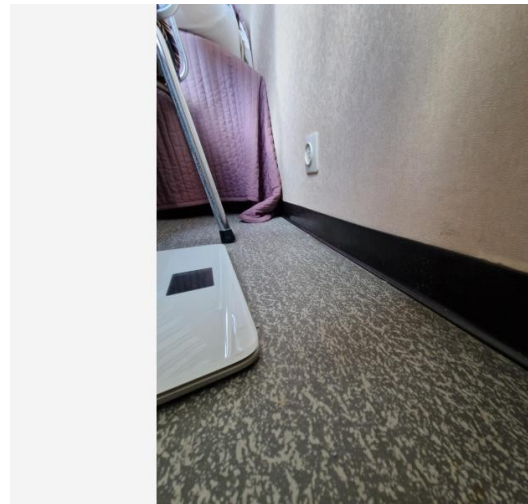
Het asbestmateriaal valt onder de mijlpaal van 2034.

| Eindbeoordeling materiaalisico | Laag materiaalisico en/of verlaagde kans op vezelvrijgave |

| Asbestsoort (vezeltype) | Crocidoliet aanwezig |
| Toestand van het materiaal | Onbeschadigd, niet verweerd |

| Beschrijving | Vinyl plinten verdieping 1 |

- Zorg voor een veilig beheer. Vermijd het beschadigen van het asbestmateriaal. Controleer de toestand jaarlijks op wijzigingen.
- Zorg voor een veilig beheer en verwijder dit asbestmateriaal wanneer het bij werken eenvoudig bereikbaar wordt. Controleer de toestand jaarlijks op wijzigingen.

- Eenvoudige handelingen: mag via doe-het-zelf of door werknemer(s) met opleidingsattest eenvoudige handelingen  
De concentratie van asbest in dergelijke plinten is zeer laag. Draag beschermende kledij zoals mondmasker FFP3 en handschoenen. Bevochtig het materiaal en de omgeving met een waterspray alvorens de verwijdering te starten. Verpak de plinten in een asbestzak en voer af naar uw containerpark. Probeer de plinten zo weinig mogelijk te breken bij het proces.

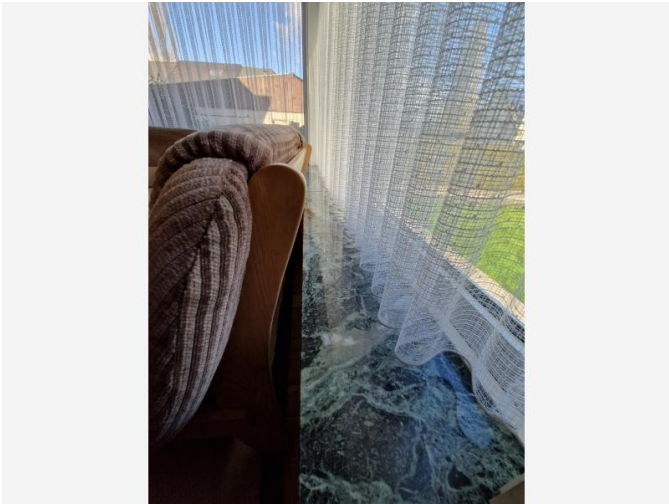
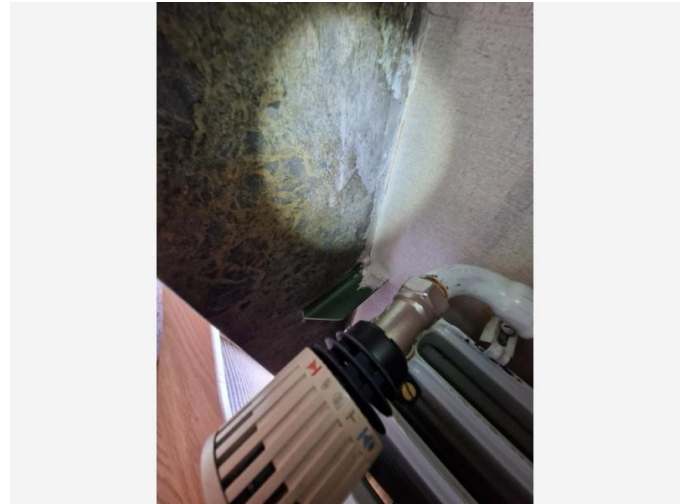
Het asbestmateriaal valt onder de mijlpaal van 2040.

| Eindbeoordeling materiaalarisico | Laag materiaalarisico en/of verlaagde kans op vezelvrijgave |

| Asbestsoort (vezeltype) | Alleen chrysotiel |
| Toestand van het materiaal | Licht beschadigd, licht verweerd. Intact calciumsilicaatmateriaal of categorie III 'gebondenheid' |

| Beschrijving | Masal venstertabletten |

- Zorg voor een veilig beheer. Vermijd het beschadigen van het asbestmateriaal. Controleer de toestand jaarlijks op wijzigingen.

Deze panelen mag u zelf verwijderen.

Probeer de panelen in 1 geheel te verwijderen zonder te breken. Bevochtig de werkomgeving en de panelen met een waterspray tijdens de verwijdering.

Draag zeker beschermende kledij zoals handschoenen en FFP3 mondk masker.

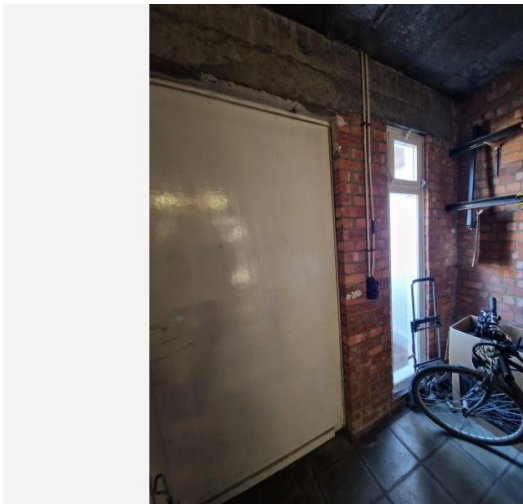
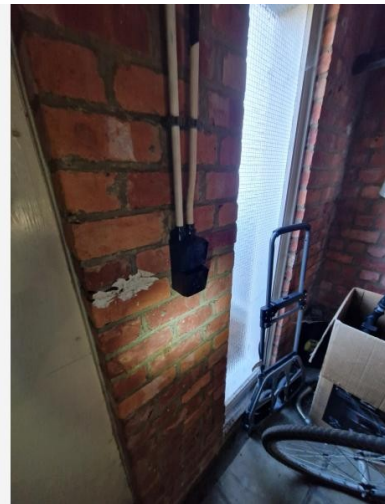
Het asbestmateriaal valt onder de mijlpaal van 2040.

| Eindbeoordeling materiaalrisico | Laag materiaalrisico en/of verlaagde kans op vezelvrijgave |

| Asbestsoort (vezeltype) | Crocidoliet aanwezig |
| Toestand van het materiaal | Onbeschadigd, niet verweerd |

| Beschrijving | Bakeliet schakelmateriaal |

- Zorg voor een veilig beheer. Vermijd het beschadigen van het asbestmateriaal. Controleer de toestand jaarlijks op wijzigingen.

- Eenvoudige handelingen: mag via doe-het-zelf of door werknemer(s) met opleidingsattest eenvoudige handelingen  
Toepassingen uit bakeliet mag u zelf verwijderen. Informeer uzelf goed alvorens u begint met de verwijdering. Bekijk zeker de website van OVAM eens. Vraag na bij uw containerpark of zij asbestafval aanvaarden en voer het afval op de correcte manier af. Opgepast wanneer u werkt met elektrisch schakelmateriaal! De elektriciteitskasten zijn eigendom van de netbeheerder en deze mag u zelf NIET verwijderen.

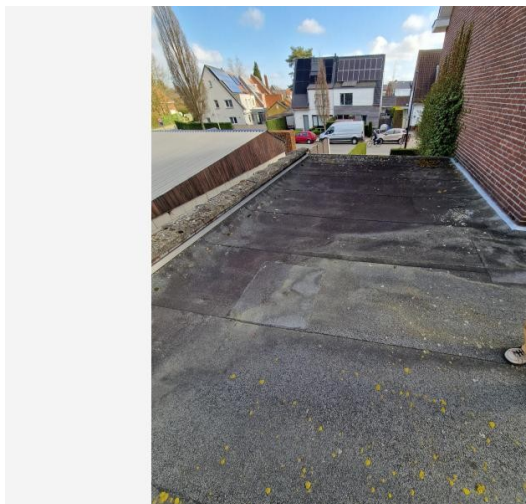
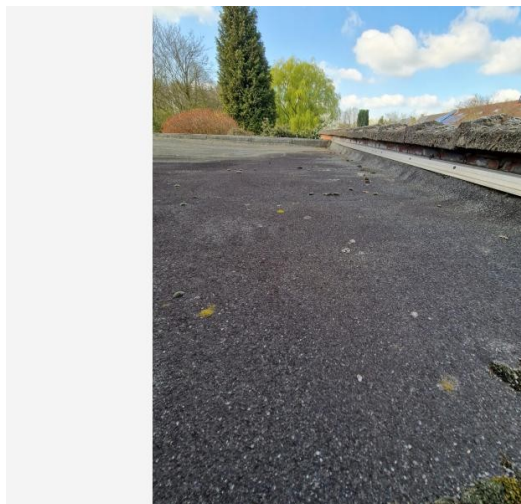
| Identificatiemethode | Vaststelling zonder monstername<br>Motivatie: Groot risico op structurele gevolgschade (leeschade, werking installatie,...) |
| Opmerking | Oppervlakte opgemeten met de tool op geopunt. |

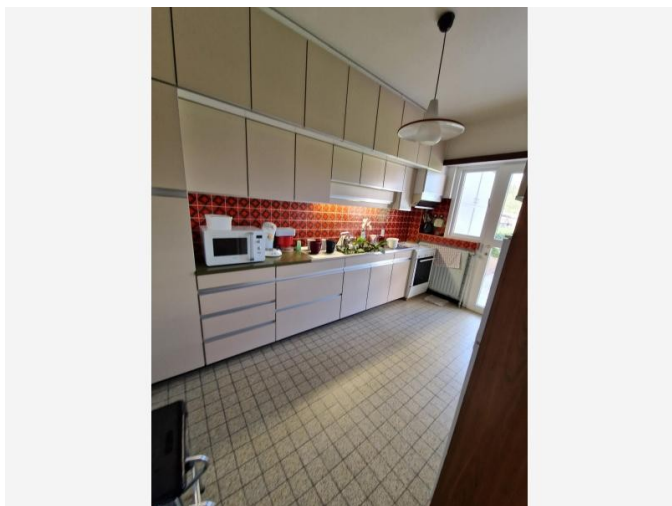
Mogelijks asbesthoudende tegellijm gebruikt. Bij verwijdering van de tegels is het aangewezen een aparte staalanalyse aan te vragen om uit te maken of er wel degelijk asbesthoudende tegellijm gebruikt is geweest vroeger. Momenteel alle tegels goed intact en dus geen staalname kunnen uitvoeren wegens blijvend risico op schade.

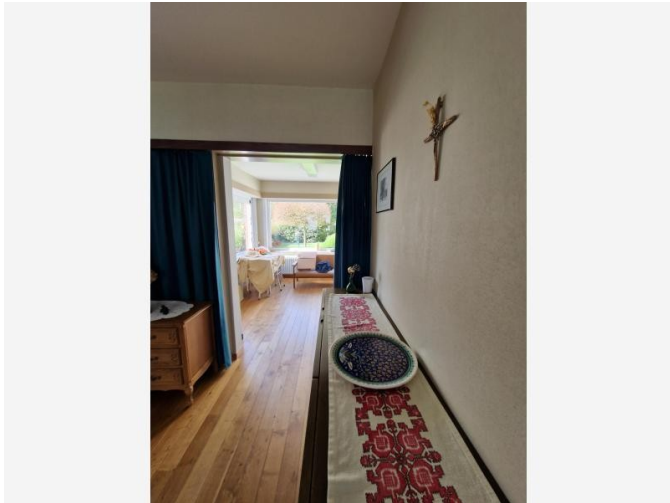
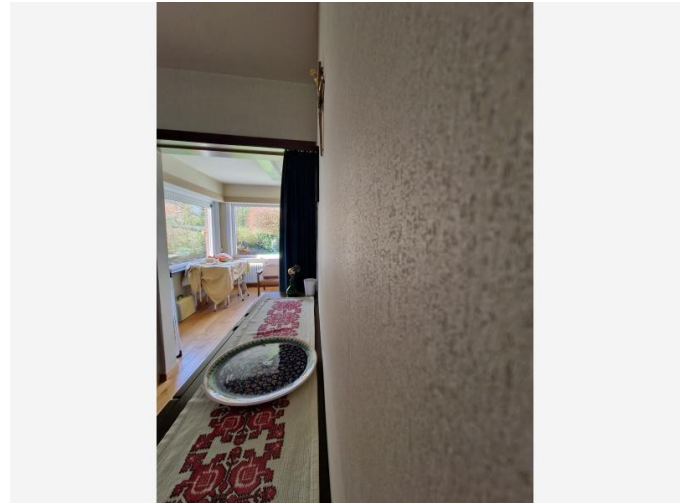
## Fiche 12: Pleisterwerk muren

Geen asbest

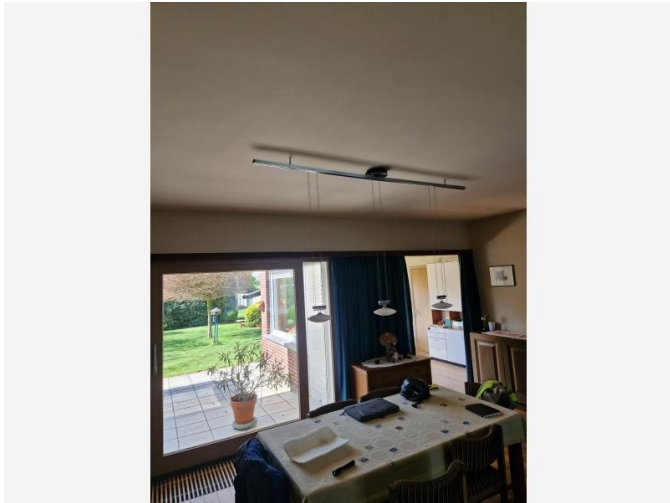
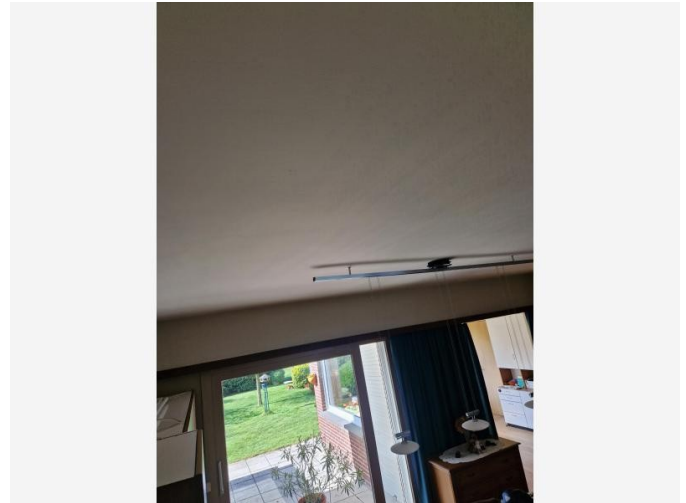
## Fiche 13: Pleisterwerk plafonds

Geen asbest

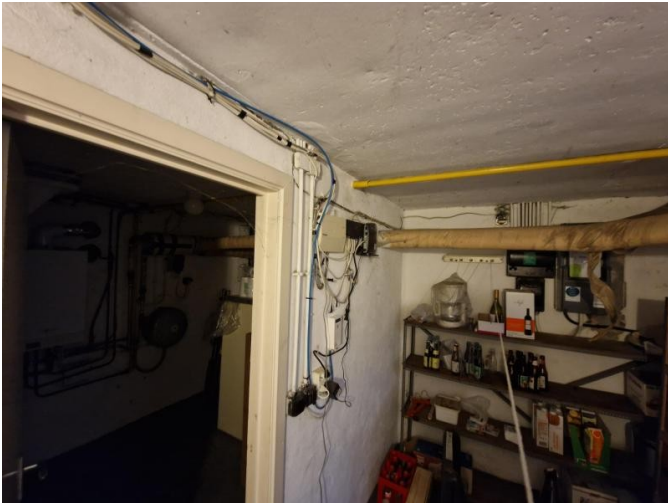
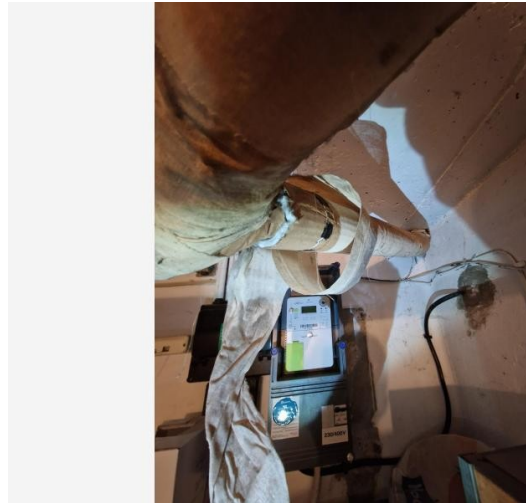
## Fiche 14: Karton leidingisolatie kelder

Geen asbest
