# Asbestinventarisatetest

Den Eeckhofstraat 5/11, 2650 Edegem

Attestnummer : 20260715-000291.000

Uitgegeven op : 15.07.2026

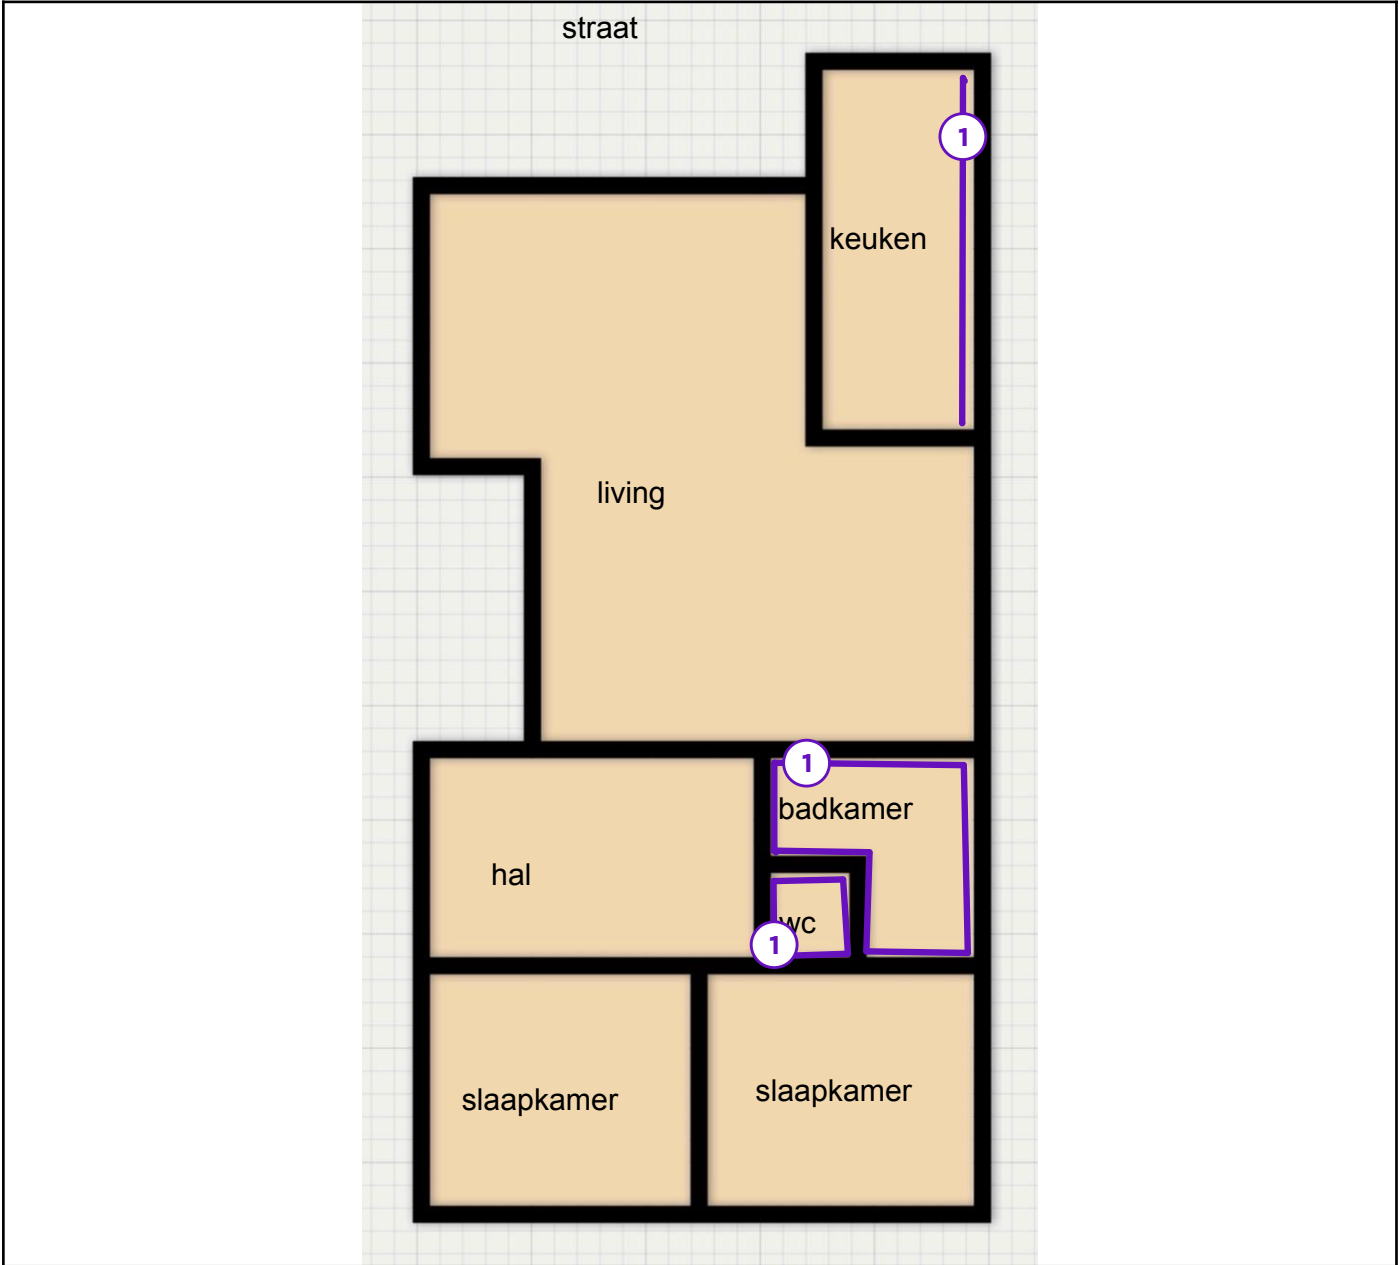
# Plan 1.2: Grondplan kopie

| Beschrijving | Type | Actie |
|---|---|---|
| 1. Tegellijm | Advies | - |

In het inspectieprotocol is een monstername van tegel- en vloerlijm verplicht om dit te identificeren als niet-asbesthoudend. Er waren geen facturen ter beschikking die bevestigen dat de tegels/vloer na 2001 waren geplaatst. Er waren geen bestaande beschadigingen aan de wandtegels of vloer om de lijm voldoende te kunnen inspecteren. Om dit af te toetsen is het aangewezen om bij eventuele renovatiewerken aan de tegels en de parket verder onderzoek/staalname te laten uitvoeren ter controle.

| (Asbest)materiaal | In-situ afwerkingslagen - Lijm laag |

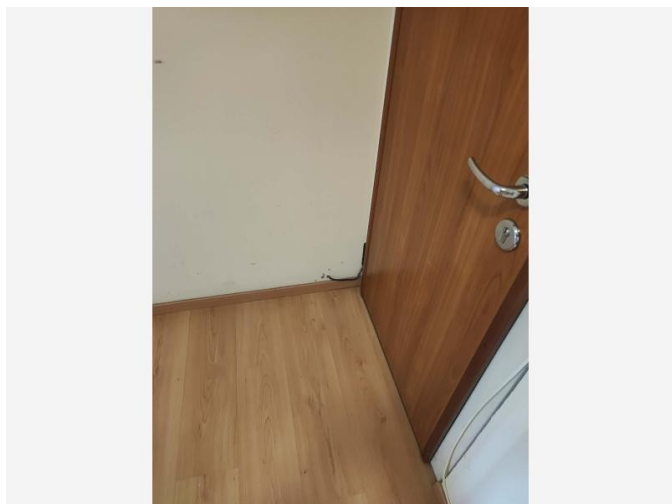
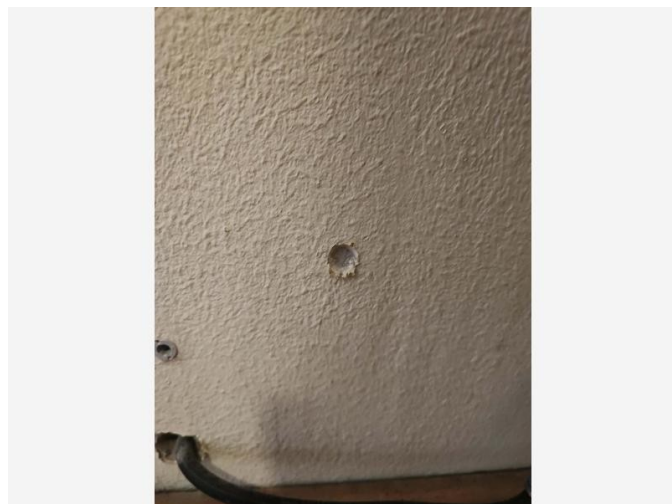
## Fiche 2: Pleisterwerk wanden

Geen asbest

### Conclusie

| # | Type | Referentie | Resultaat |
|---|---|---|---|
| 2.1 | Mengmonster | 6020539142 | Geen asbest |

| Beschrijving | Pleisterwerk wanden |
| Bindmiddel van materiaal | Gips - kalk |
| Gebondenheid op basis van bindmiddel | Niet-hechtgebonden |
| Hoeveelheid (oppervlakte - dikte - aantal) | • 180,00 m <sup>2</sup> - 1,00 cm - 1 stuk |

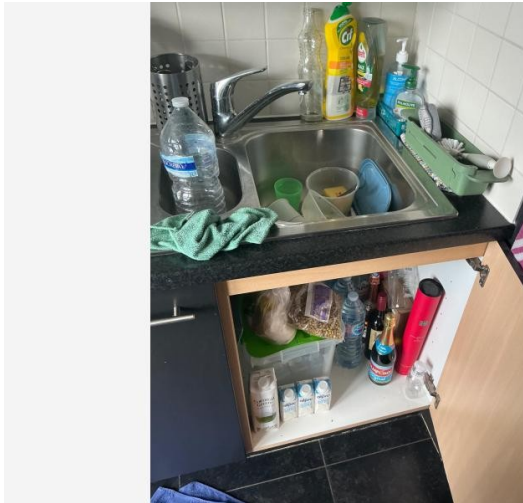
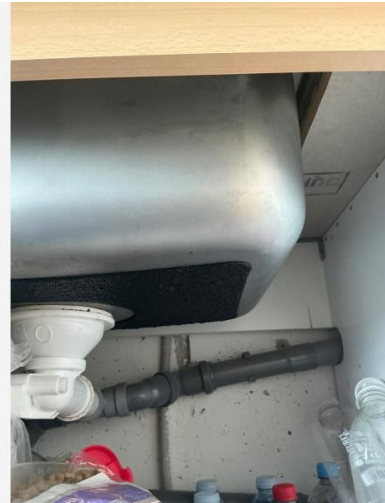
## Fiche 3: Dreunplaat

Geen asbest

## Conclusie

| # | Type | Referentie | Resultaat |
|---|---|---|---|
| 3.1 | Puntmonster | 6020539144 | Geen asbest |

| Beschrijving | Dreunplaat |
| Primaire drager | Sanitaire infrastructuur en uitrusting (toe- en afvoer) |
| Bindmiddel van materiaal | Bitumen (roofing, teer, asfalt) |

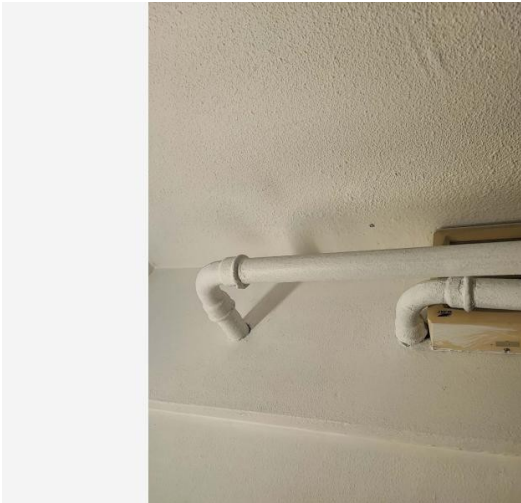
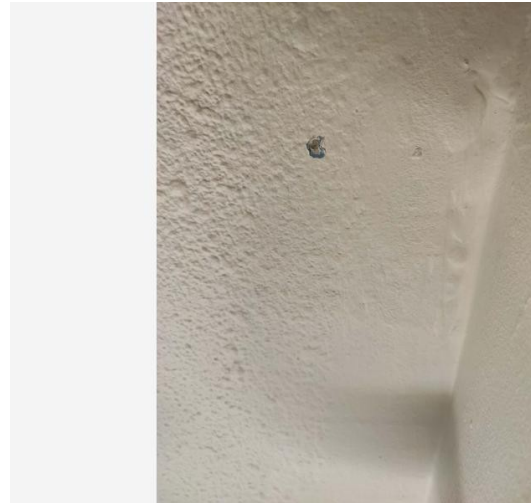
## Fiche 4: Pleisterwerk plafond

Geen asbest

### Conclusie

| # | Type | Referentie | Resultaat |
|---|---|---|---|
| 4.1 | Mengmonster | 6020539143 | Geen asbest |

| Beschrijving | Pleisterwerk plafond |
| Bindmiddel van materiaal | Gips - kalk |
| Gebondenheid op basis van bindmiddel | Niet-hechtgebonden |
| Hoeveelheid (oppervlakte - dikte - aantal) | • 40,00 m <sup>2</sup> - 1,00 cm - 1 stuk |

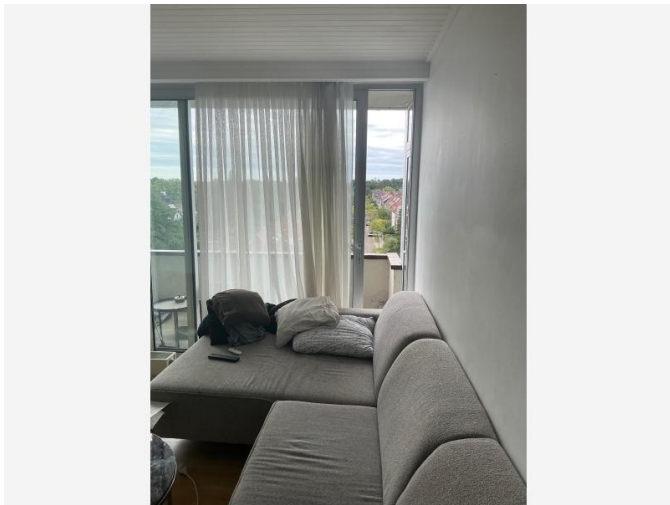
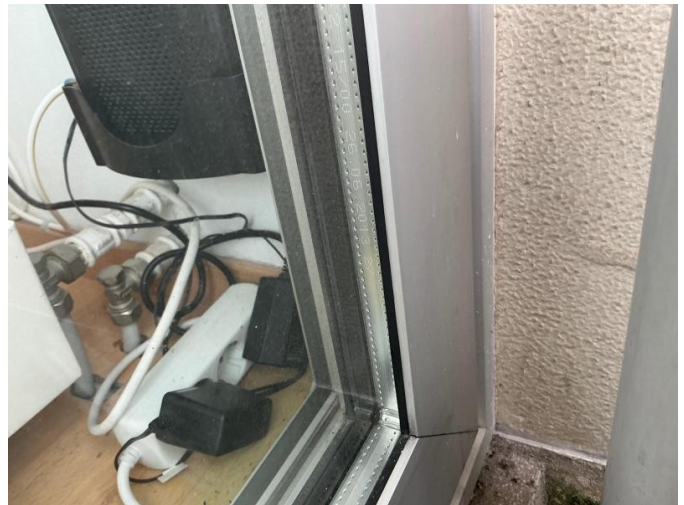
### Fiche 5: Afdichtingsmateriaal

| Beschrijving | Notitie | Terug te vinden op plannen |
|---|---|---|
| Fiche 5: Afdichtingsmateriaal | De katten van de ramen bestaan uit rubber of siliconen, deze zijn niet-asbestverdacht. | - |
