# Asbestinventarisatetest

Meidoorn 17/2, 2640 Mortsel

Attestnummer : **20260719-000131.000**

Uitgegeven op : **19.07.2026**

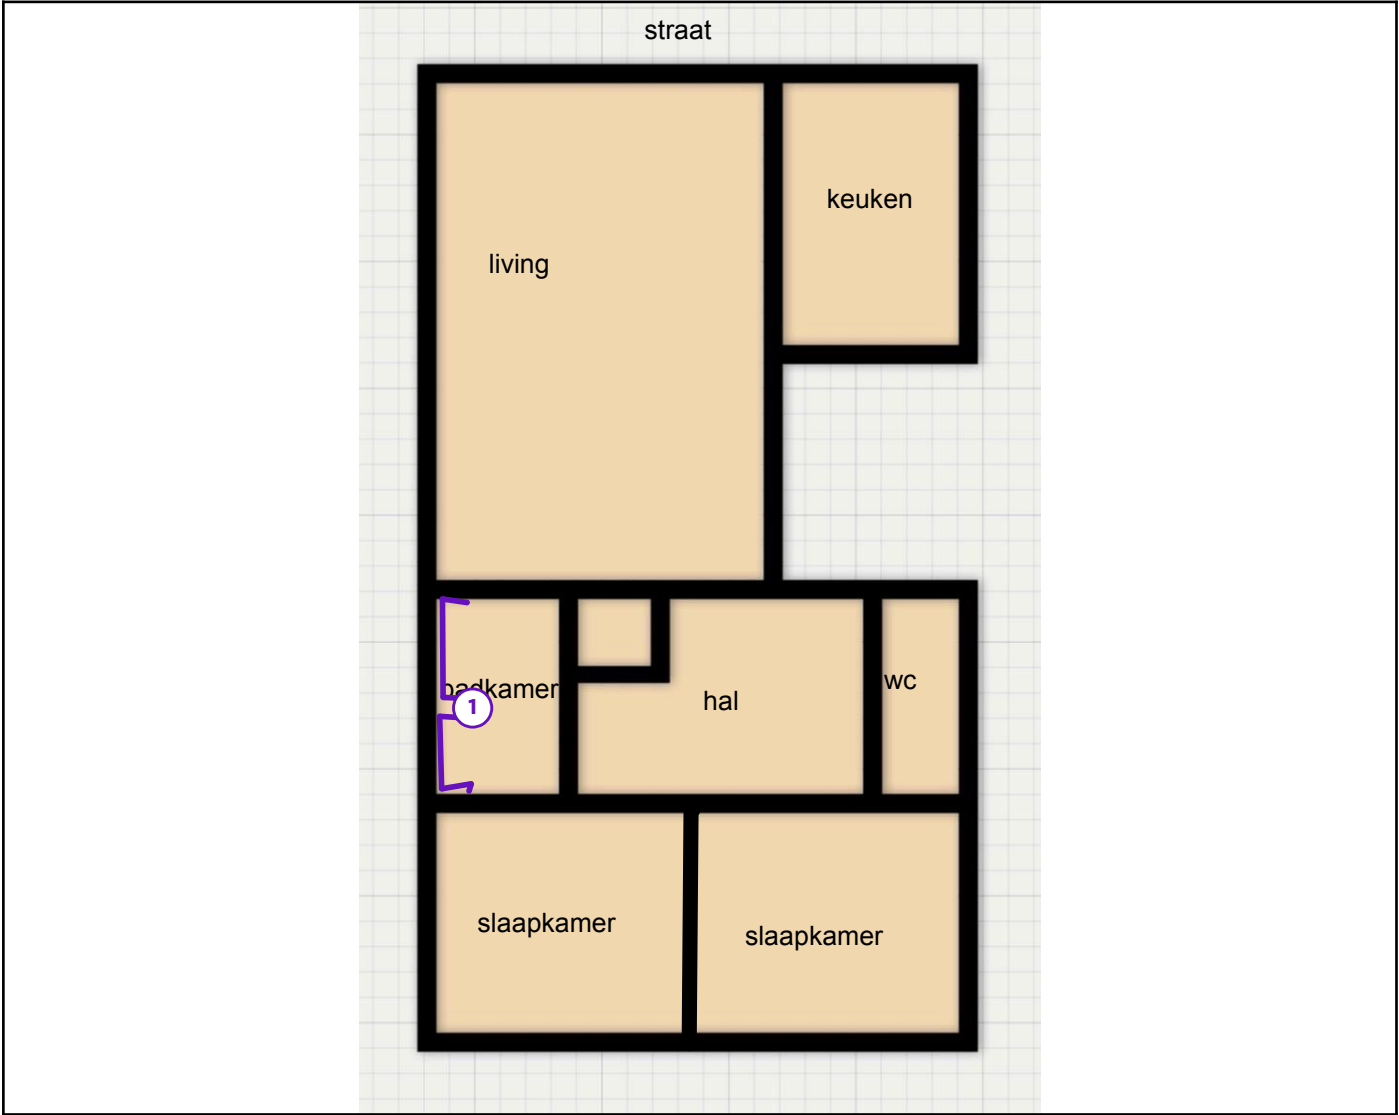
# Plan 1.3: Grondplan kopie 2

| Beschrijving | Type | Actie |
|---|---|---|
| 1. Tegellijm | Advies | - |

In het inspectieprotocol is een monstername van tegel- en vloerlijm verplicht om dit te identificeren als niet-asbesthoudend. Er waren geen facturen ter beschikking die bevestigen dat de tegels/vloer na 2001 waren geplaatst. Er waren geen bestaande beschadigingen aan de wandtegels of vloer om de lijm voldoende te kunnen inspecteren. Om dit af te toetsen is het aangewezen om bij eventuele renovatiewerken aan de tegels en de parket verder onderzoek/staalname te laten uitvoeren ter controle.

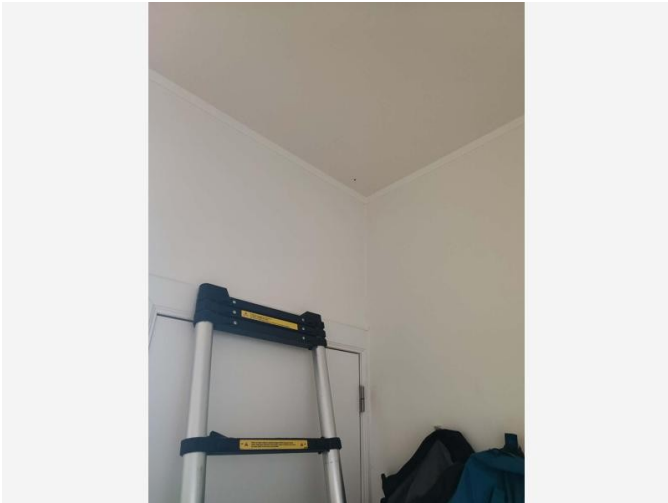
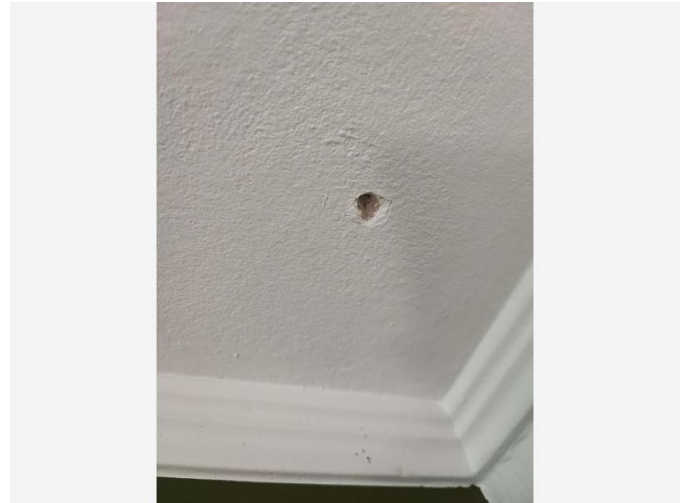
## Fiche 2: Pleisterwerk plafond

Geen asbest

| # | Type | Referentie | Resultaat |
|---|---|---|---|
| 2.1 | Mengmonster | 6020557203 | Geen asbest |

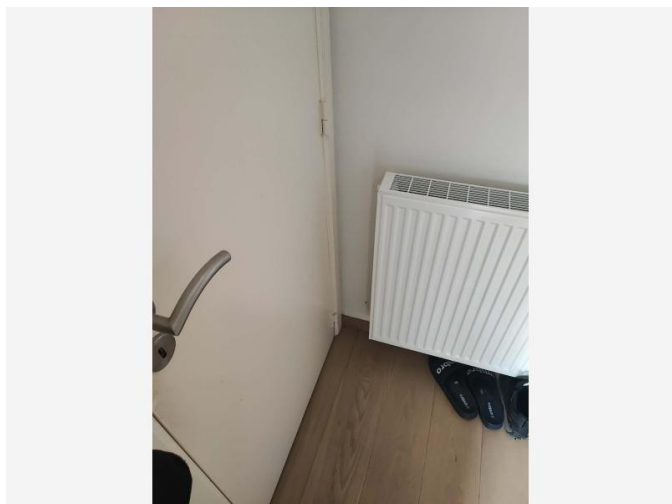
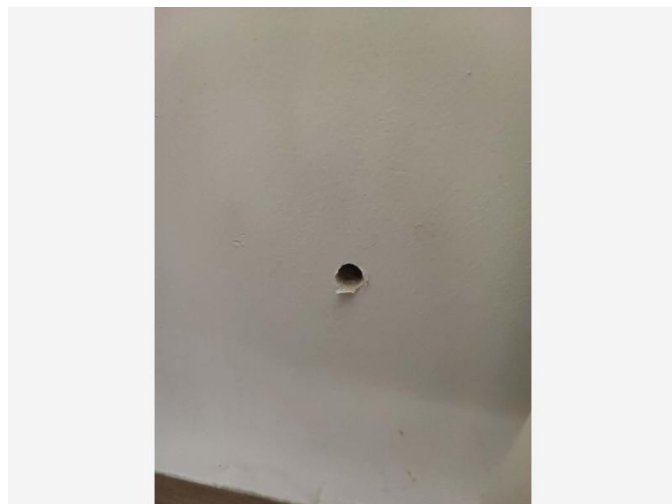
## Fiche 3: Pleisterwerk wanden

Geen asbest

| # | Type | Referentie | Resultaat |
|---|---|---|---|
| 3.1 | Mengmonster | 6020557204 | Geen asbest |

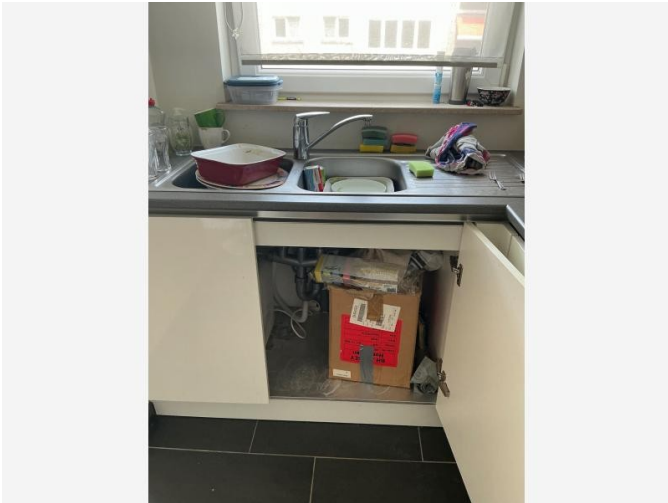
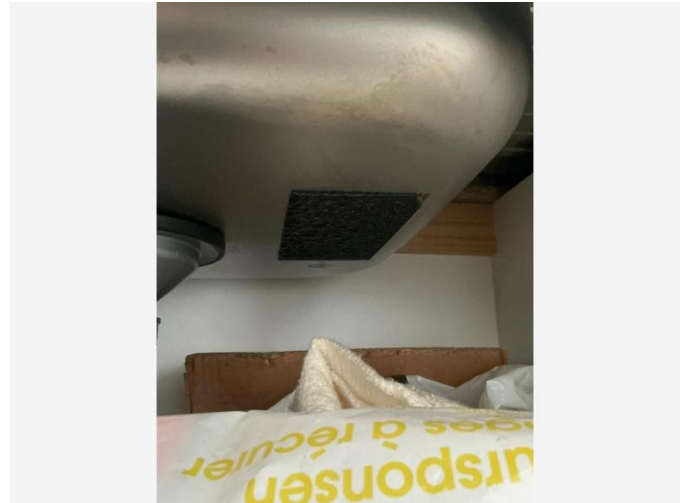
## Fiche 4: Dreunplaat

Geen asbest

| # | Type | Referentie | Resultaat |
|---|---|---|---|
| 4.1 | Puntmonster | 6020557205 | Geen asbest |

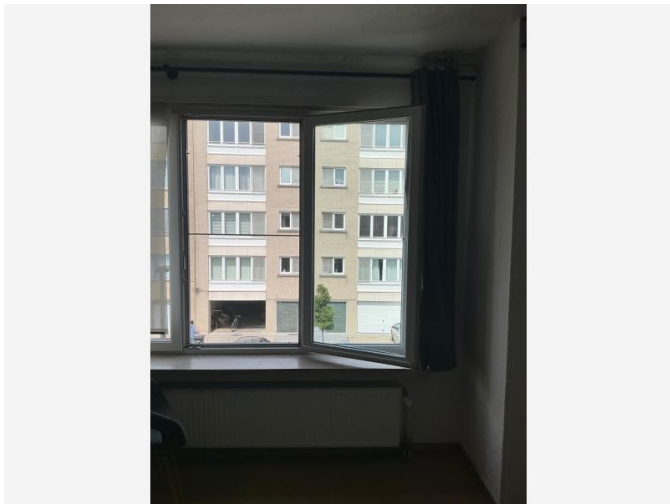
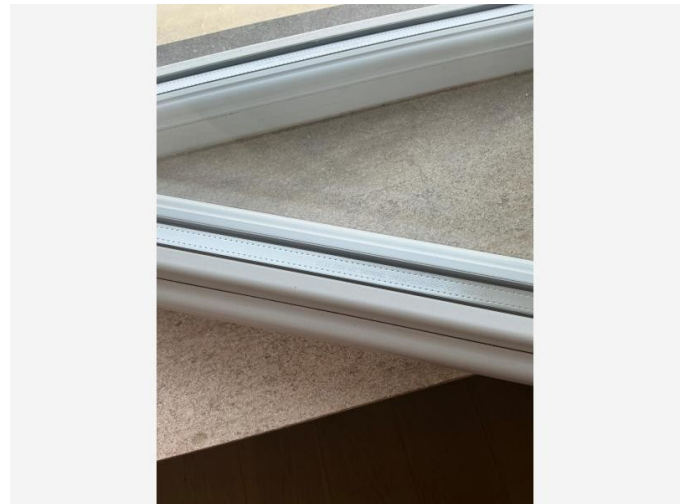
### Fiche 5: Afdichtingsmateriaal

| Beschrijving | Notitie | Terug te vinden op plannen |
|---|---|---|
| Fiche 5: Afdichtingsmateriaal | De kitten van de ramen bestaan uit rubber of siliconen, deze zijn niet-asbestverdacht. | - |
