# Asbestinventarisatattest

Ernest Jouretlaan 64/2.0, 2650 Edegem

Attestnummer : 20260417-000255.000

Uitgegeven op : 17.04.2026

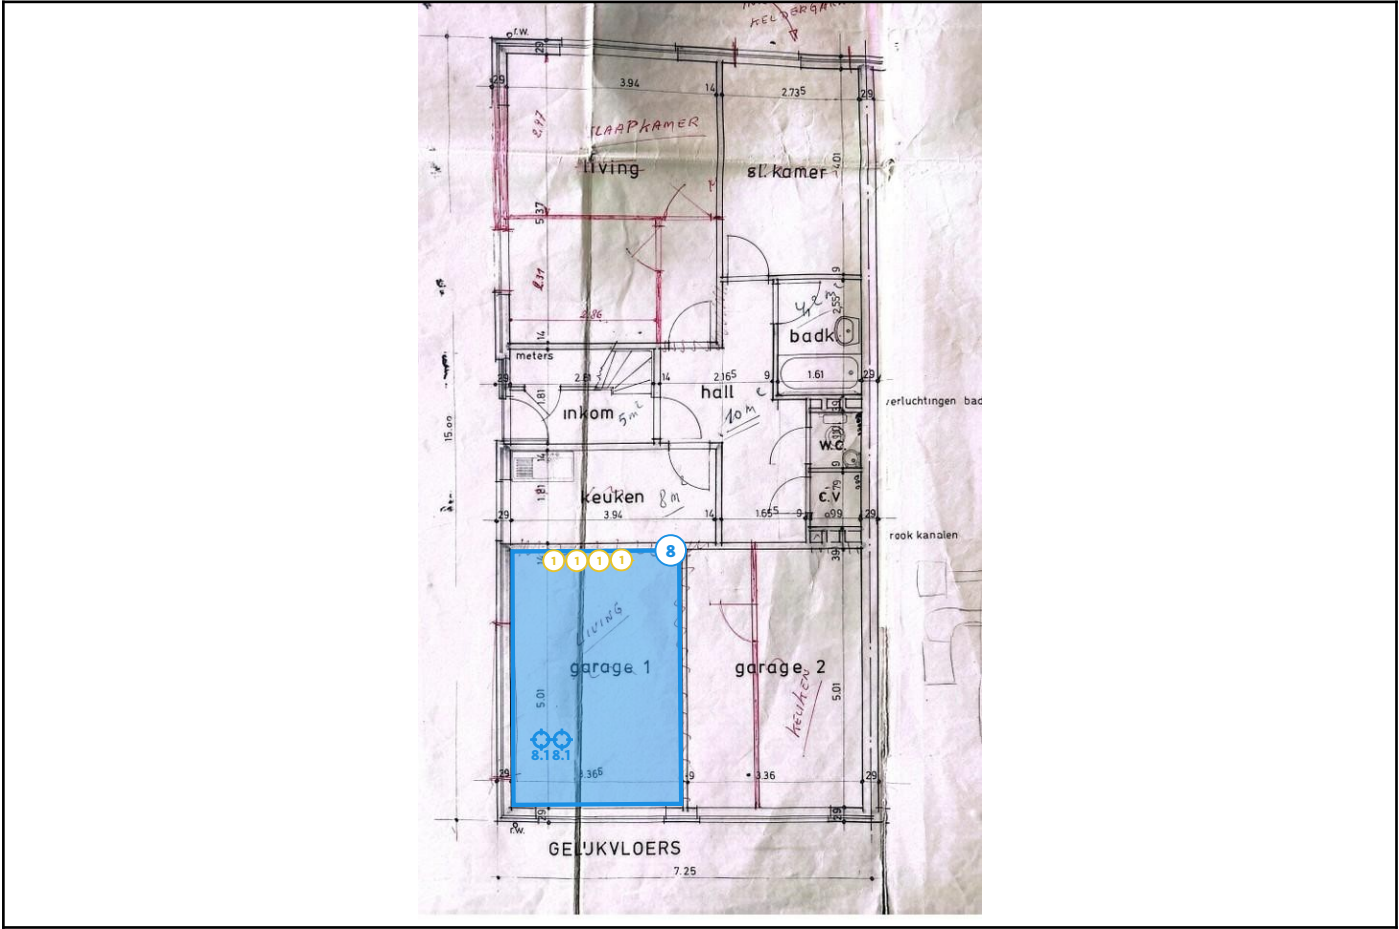
# Plan 2.1: gelijkvloers

| Beschrijving | Type | Actie |
|---|---|---|
| 1. Bakelieten elektriciteitskasten en bijhorende componenten, garagebox | Asbestmateriaal | Zorgvuldig beheren |

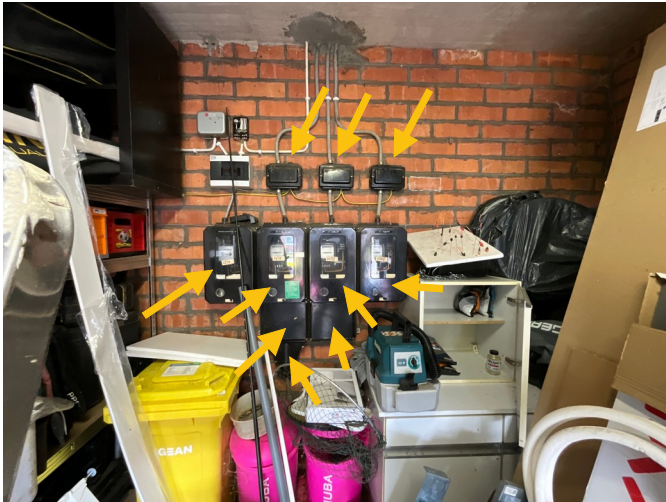
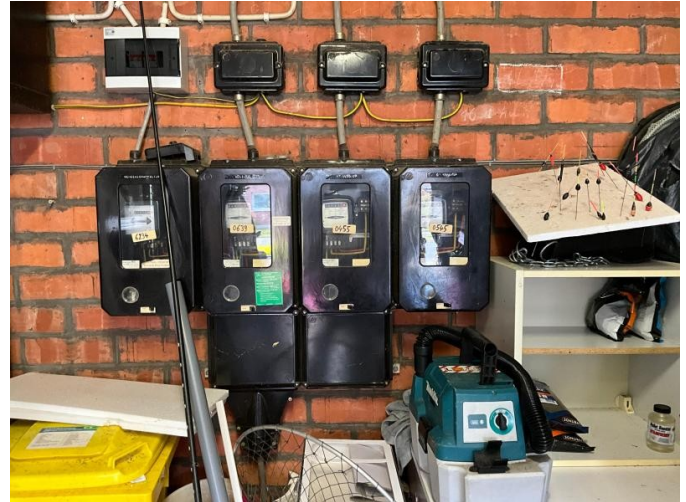
# Fiche 1: Bakelieten elektriciteitskasten en bijbehorende componenten, garagebox

Het asbestmateriaal valt onder de mijlpaal van 2040.

| Eindbeoordeling materiaalrisico | Laag materiaalrisico en/of verlaagde kans op vezelvrijgave |

| Asbestsoort (vezeltype) | Crocidoliet aanwezig |
| Toestand van het materiaal | Onbeschadigd, niet verweerd |

| Opmerking | Er bevinden zich vier bakelieten kasten en bijhorende componenten in de garagebox. De rechterkast voedt het appartement, de linkerkast de gemeenschappelijke delen, en de twee middelste kasten respectievelijk het gelijkvloerse appartement en het appartement op de eerste verdieping. |

- Zorg voor een veilig beheer. Vermijd het beschadigen van het asbestmateriaal. Controleer de toestand jaarlijks op wijzigingen.
- Voer bijkomende staalname(s) uit.

- Eenvoudige handelingen: mag via doe-het-zelf of door werknemer(s) met opleidingsattest eenvoudige handelingen  
De bakelieten kasten zijn eenvoudig bereikbaar en kunnen zelf verwijderd worden. Echter gezien de risico's en de benodigde voorzorgsmaatregelen, wordt sterk aangeraden om de werkzaamheden te laten uitvoeren door een professional die de opleiding "eenvoudige handelingen" heeft gevolgd (minimaal 8 uur) of door de energieleverancier.

- \* Verwijder de bakelieten kasten volledig en onbeschadigd om verspreiding van vezels te voorkomen.
- \* Voor aanvang van de werken dient de elektrische installatie spanningsloos te worden gemaakt via de hoofdschakelaar.
- \* Bevochtig of fixeer de bakelieten componenten
- \* Gebruik traagdraaiend gereedschap om schade of breuk aan de componenten te vermijden.

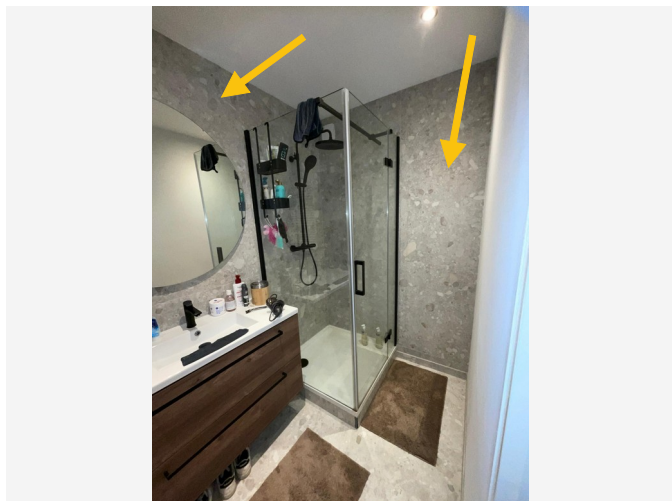
## Fiche 2: Tegellijm: faïence en plinten badkamer en faïence in toilet

Ondanks de renovatie van het appartement kan niet worden uitgesloten dat er nog eventuele lijmresten van (intussen verwijderde) wandtegels aanwezig zijn. Dergelijke resten kunnen mogelijk asbest bevatten. Het is daarom aangewezen om, indien deze nog aanwezig zijn, vóór het uitvoeren van herstellings- of renovatiewerken stalen te laten nemen en analyseren om de aanwezigheid van asbest uit te sluiten.

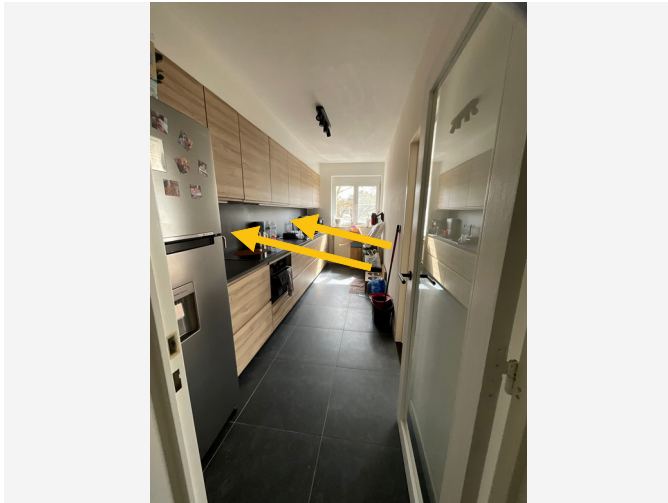
Ondanks de renovatie van het appartement kan niet worden uitgesloten dat er nog eventuele lijmresten van (intussen verwijderde) wandtegels aanwezig zijn. Deze kunnen zich nog achter de kasten of spatwand bevinden. Dergelijke resten kunnen mogelijk asbest bevatten. Het is daarom aangewezen om, indien deze nog aanwezig zijn, vóór het uitvoeren van herstellings- of renovatiewerken stalen te laten nemen en analyseren om de aanwezigheid van asbest uit te sluiten.

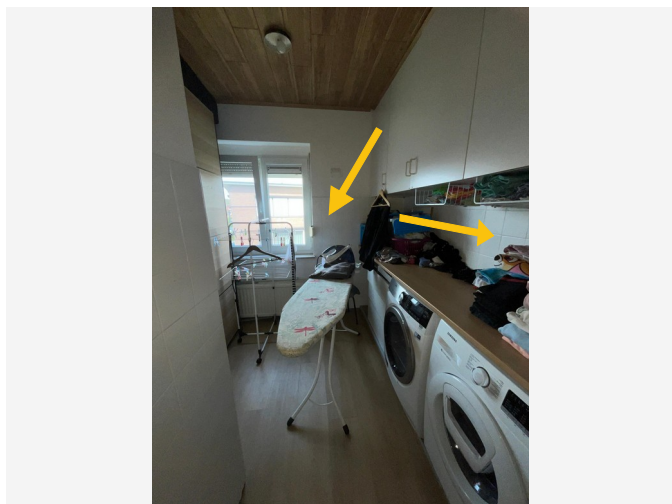
Achter de wandfaience in de waskamer kan zich mogelijk asbesthoudende tegellijm bevinden. Dit kon tijdens het onderzoek niet worden vastgesteld. Bij herstellings- of renovatiewerken wordt aangeraden om staalnames uit te voeren om de aanwezigheid van asbest uit te sluiten.

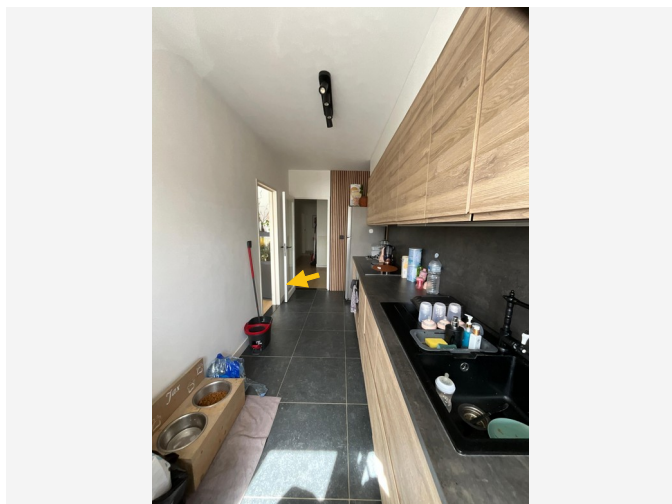
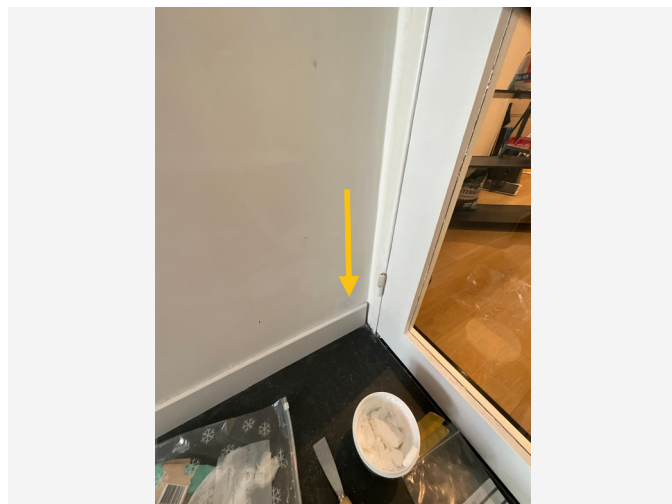
## Fiche 5: Pleisterwerk wanden

Geen asbest

| # | Type | Referentie | Resultaat |
|---|---|---|---|
| 5.1 | Mengmonster | 000000512855 | Geen asbest |

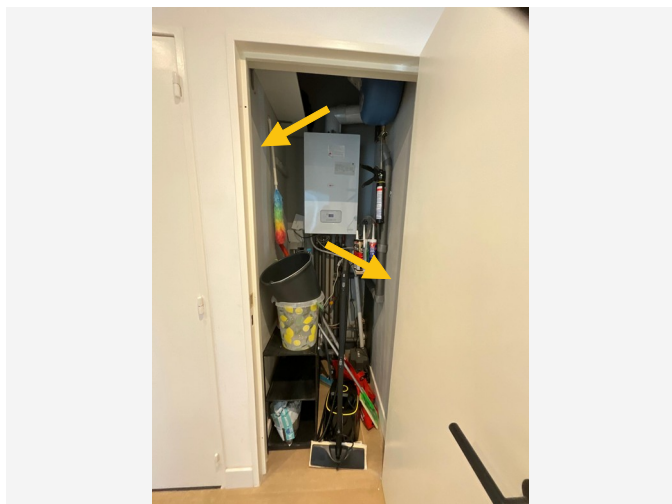
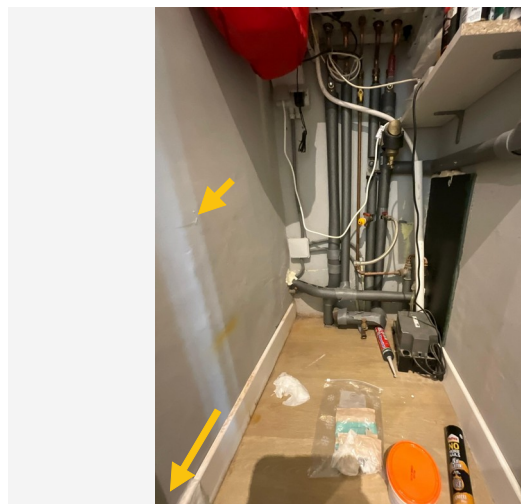
Geen asbest

| # | Type | Referentie | Resultaat |
|---|---|---|---|
| 6.1 | Mengmonster | 000000512824 | Geen asbest |

| Beschrijving | Cementpleisterwerk wanden in stooklokaal |

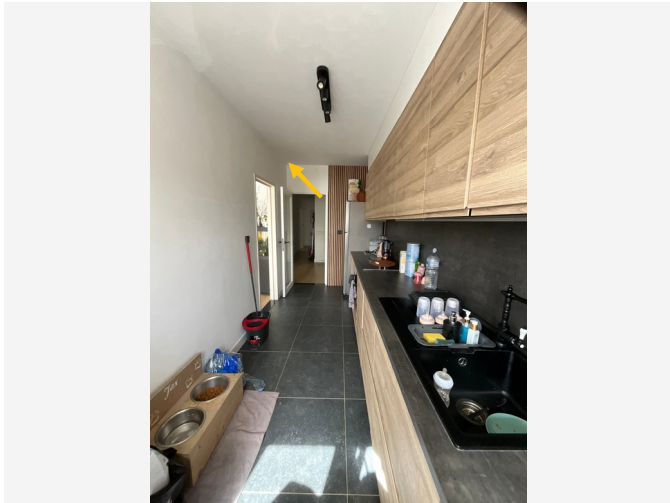
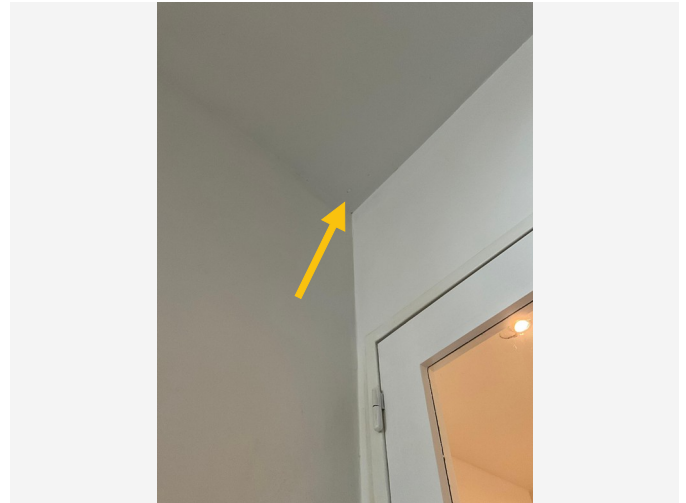
## Fiche 7: Pleisterwerk plafonds

Geen asbest

| # | Type | Referentie | Resultaat |
|---|---|---|---|
| 7.1 | Mengmonster | 000000512848 | Geen asbest |

| Opmerking | Er werden stalen genomen in het stooklokaal en in de keuken. De overige plafonds in het appartement bestaan, op het moment van het inspectieonderzoek, uit verlaagde plafonds opgebouwd uit houten latten, kunststofplaten en gyproc. Bij herstellings- of renovatiewerken aan de plafonds wordt aangeraden om staalnames uit te voeren om de aanwezigheid van asbest uit te sluiten. |

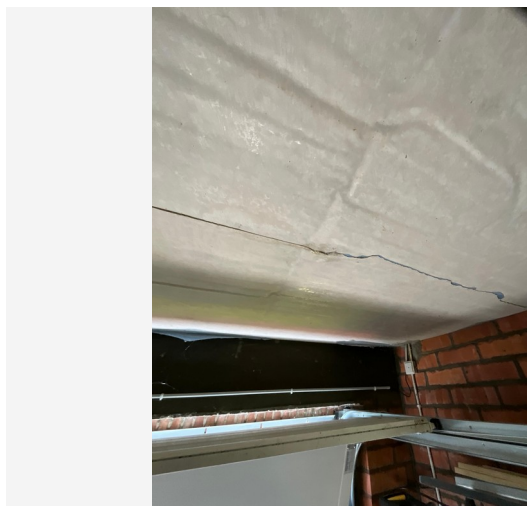
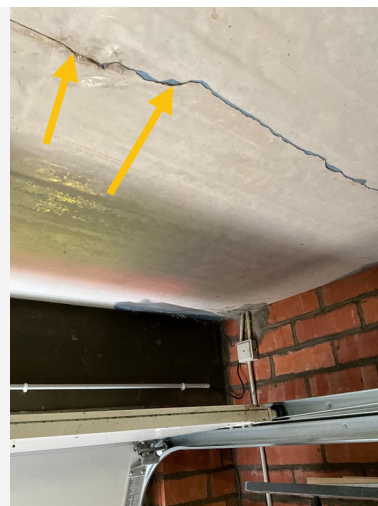
Geen asbest

| # | Type | Referentie | Resultaat |
|---|---|---|---|
| 8.1 | Mengmonster | 000000512831 | Geen asbest |

| Beschrijving | Cementpleisterwerk plafond, garagebox |

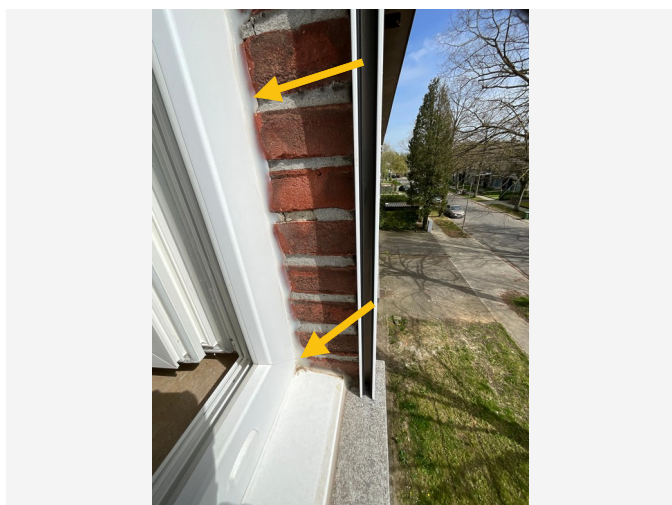
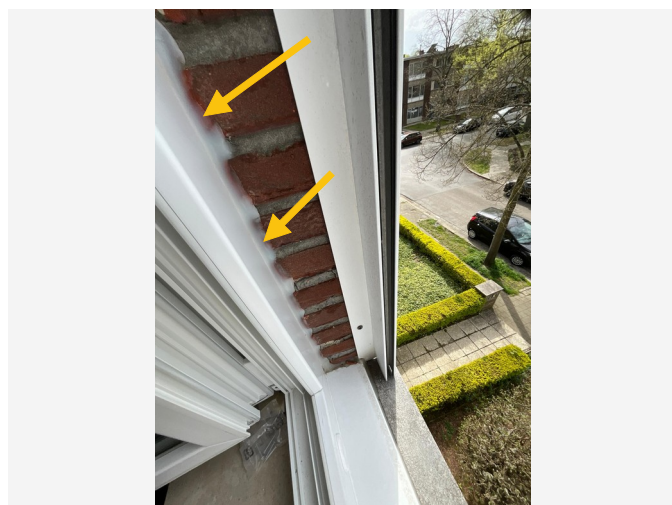
### Fiche 9: Afdichtingsmateriaal aan de ramen

| Beschrijving | Notitie | Terug te vinden op plannen |
|---|---|---|
| Fiche 9: Afdichtingsmateriaal aan de ramen | De afdichtingspasta (siliconen) die gebruikt werd aan de ramen is niet asbestverdacht. | - |

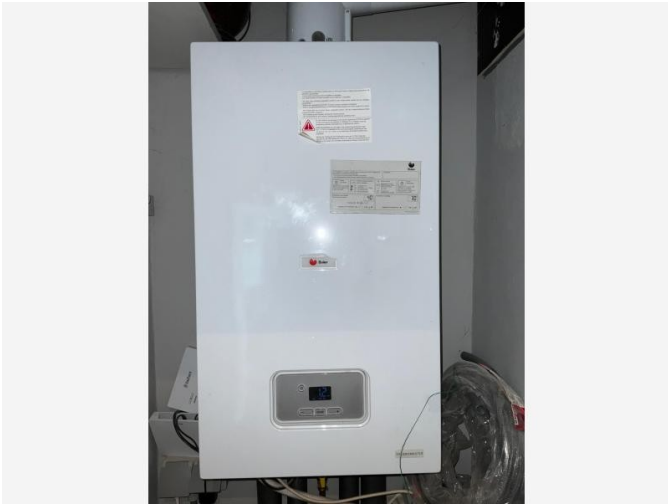
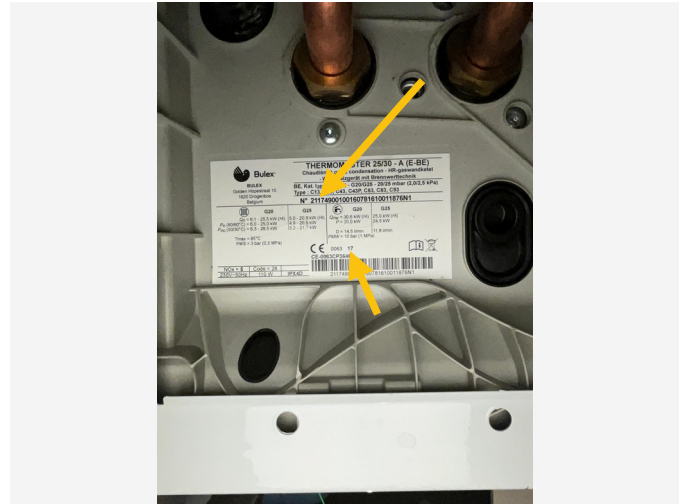
## Fiche 10: Materialen aan de stookketel

| Beschrijving | Notitie | Terug te vinden op plannen |
|---|---|---|
| Fiche 10: Materialen aan de stookketel | De stookketel dateert van een recent bouwjaar (2017), zie serienummer. Het toestel, evenals de bijhorende leidingen en het afvoerkanaal, zijn niet asbestverdacht. | - |
