# Asbestinventarisatattest

Vianenstraat 94, 2300 Turnhout

Attestnummer : 20260731-000273.000

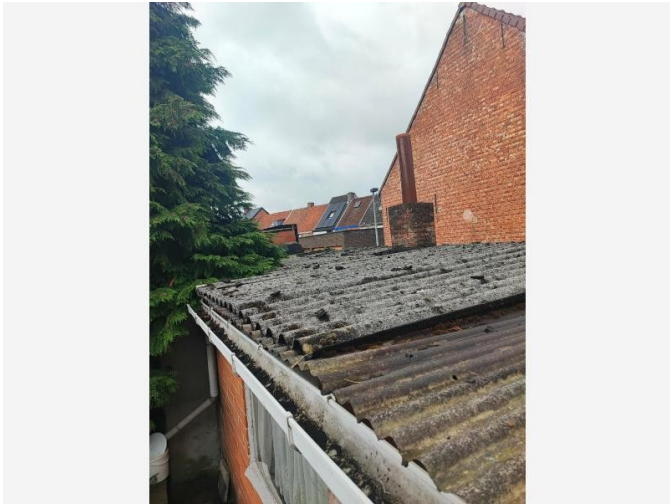
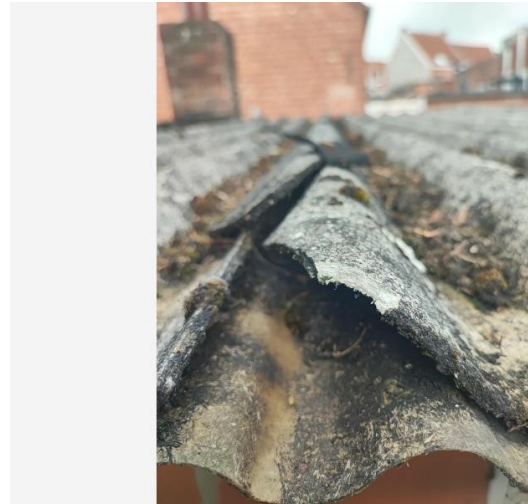
Het asbestmateriaal valt onder de mijlpaal van 2034.

Verwijderen

| Eindbeoordeling materiaalarisico | Laag materiaalarisico en/of verlaagde kans op vezelvrijgave |

| Gebondenheid | Categorie 1: hechtgebonden in oorsprong |
| Asbestsoort (vezeltype) | Crocidoliet aanwezig |
| Asbestconcentratie | Laag (< 50%) |
| Afschermingsgraad van het gehele materiaal | Geheel of deels vrij aan de buitenlucht, maar geen contact met binnenlucht |
| Toestand van het materiaal | Licht beschadigd, licht verweerd. Intacte calciumsilicaatplaat of materiaal met categorie 3-gebondenheid |

| # | Type | Referentie | Resultaat |
|---|---|---|---|
| 1.1 | Puntmonster | 6020556364 | Chrysotiel, Crocidoliet |

| Beschrijving | Golfplaten |
| Asbestmateriaal | Dak- en gevelbekleding - Golfplaat |
| Hoeveelheid (oppervlakte - aantal) | • 8,00 m <sup>2</sup> - 1 stuk |

- Zorg voor een veilig beheer. Vermijd het beschadigen van het asbestmateriaal. Controleer de toestand jaarlijks op wijzigingen.

- Eenvoudige handelingen: mag via doe-het-zelf of door werknemer(s) met opleidingsattest eenvoudige handelingen  
Dragen van de nodige beschermingsmiddelen (mondmasker ffp3, handschoenen, tyvec). Indien mogelijk de ondervloer afdekken, golfplaten voorzichtig verwijderen, extra fixeren, niet breken, niet gooien, onmiddellijk verpakken of voorzichtig in container met asbest bag plaatsen. Indien golfplaten in slechte staat zijn en kans bestaat op breken: Eenvoudige handeling opgeleid personeel, alle werknemer(s) moeten wel beschikken over een opleidingsattest eenvoudige handelingen 8u

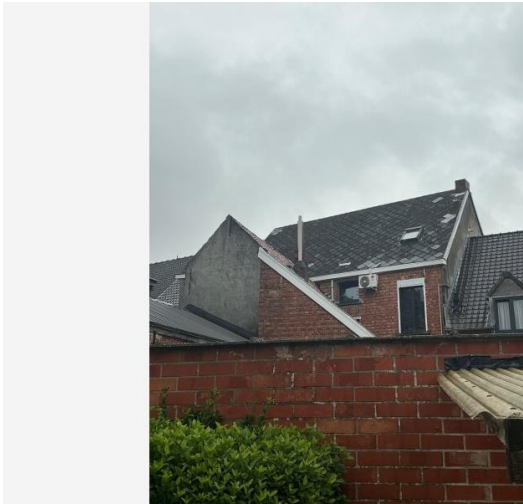
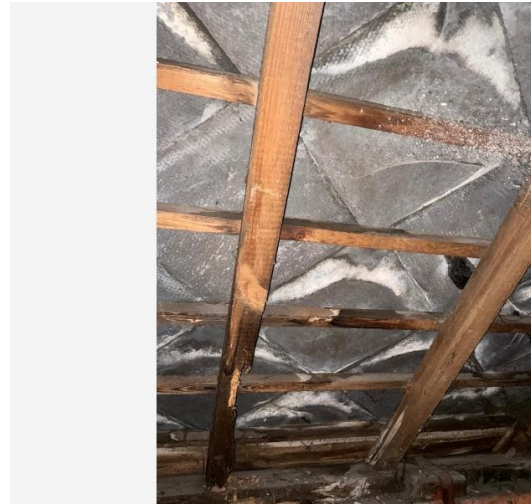
Het asbestmateriaal valt onder de mijlpaal van 2034.

Verwijderen

| Eindbeoordeling materiaalrisico | Verhoogd materiaalrisico en/of verhoogde kans op vezelvrijgave |

| Gebondenheid | Categorie 1: hechtgebonden in oorsprong |
| Asbestsoort (vezeltype) | Crocidoliet aanwezig |
| Asbestconcentratie | Laag (< 50%) |
| Afschermingsgraad van het gehele materiaal | Geheel of deels vrij aan de binnenlucht, maar geen contact met binnenluchtstromen |
| Toestand van het materiaal | Licht beschadigd, licht verweerd. Intacte calciumsilicaatplaat of materiaal met categorie 3-gebondenheid |

| # | Type | Referentie | Resultaat |
|---|---|---|---|
| 2.1 | Puntmonster | 6020556370 | Chrysotiel, Crocidoliet |

| Beschrijving | Leien |
| Asbestmateriaal | Dak- en gevelbekleding - Lei, shingle |
| Hoeveelheid (oppervlakte - aantal) | • 60,00 m <sup>2</sup> - 1 stuk |

- Zorg voor een veilig beheer. Vermijd het beschadigen van het asbestmateriaal. Controleer de toestand jaarlijks op wijzigingen.

- Eenvoudige handelingen: mag via doe-het-zelf of door werknemer(s) met opleidingsattest eenvoudige handelingen via doe-het zelf Dragen van de nodige beschermingsmiddelen (mondmasker ffp3, handschoenen,tyvec). Indien mogelijk de ondervloer afdekken , leien voorzichtig verwijderen, extra fixeren, niet breken , niet gooien, onmiddellijk verpakken of voorzichtig in container met asbest bag plaatsen.

Gebruik geen stortkokers.

Indien leien in slechte staat zijn en kans bestaat op breken : Eenvoudige handeling opgeleid personeel , alle werknemer(s) moeten wel beschikken over een opleidingsattest eenvoudige handelingen 8u

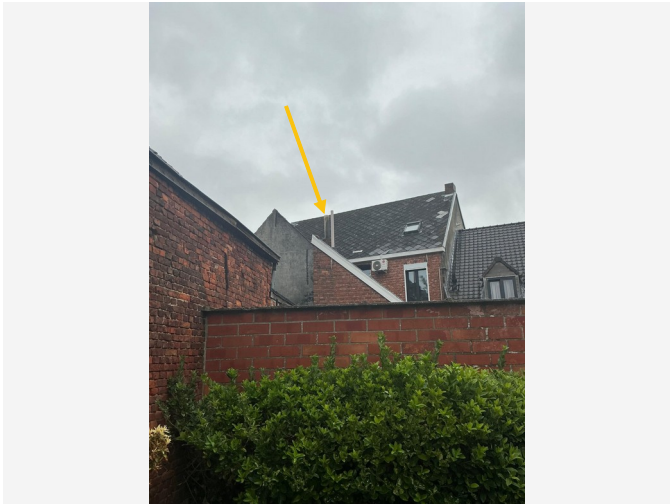
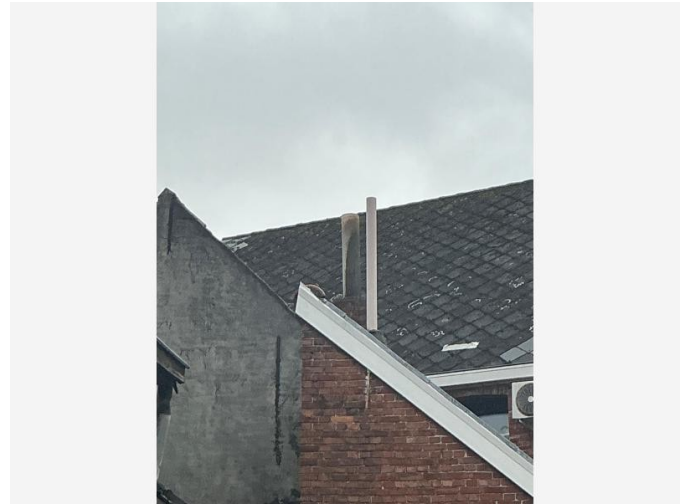
Het asbestmateriaal valt onder de mijlpaal van 2040.

Zorgvuldig beheren

| Eindbeoordeling materiaalisico | Laag materiaalisico en/of verlaagde kans op vezelvrijgave |

| Gebondenheid | Categorie 1: hechtgebonden in oorsprong |
| Asbestsoort (vezeltype) | Crocidoliet aanwezig |
| Asbestconcentratie | Laag (< 50%) |
| Afschermingsgraad van het gehele materiaal | Geheel of deels vrij aan de buitenlucht, maar geen contact met binnenlucht |
| Toestand van het materiaal | Onbeschadigd, niet verweerd |

| Beschrijving | Rookgaskanalen |
| Asbestmateriaal | Buis, koker, leiding, pijp, doorvoer |
| Identificatiemethode | <p>De asbestdeskundige beoordeelt het materiaal als asbestverdacht en dus asbesthoudend, en dit zonder monstername.</p> <p>Motivatie: Er is een onderzoeksbeperking die monstername verhindert.</p> |

- Zorg voor een veilig beheer. Vermijd het beschadigen van het asbestmateriaal. Controleer de toestand jaarlijks op wijzigingen.
- Voer bijkomende staalname(s) uit.

- Eenvoudige handelingen: mag via doe-het-zelf of door werknemer(s) met opleidingsattest eenvoudige handelingen  
De buis kan voorzichtig losgebeiteld worden, extra bevochtigen om stof te voorkomen + dragen van de nodige beschermingsmiddelen (mondmasker ffp3, handschoenen, tyvec ) Bij de gemeente/containerpark afsluitzakken halen om dubbel in te pakken en af te voeren naar het containerpark als hechtgebonden asbestafval.

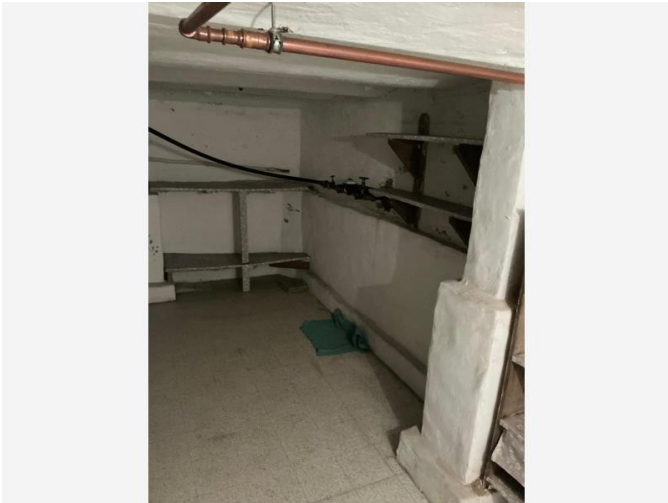
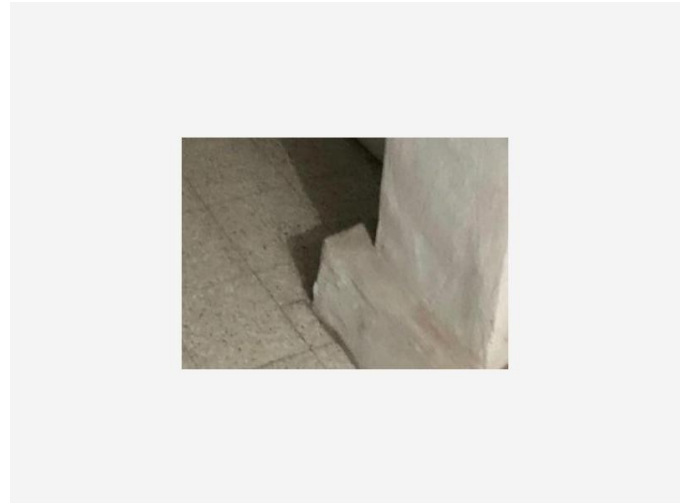
## Fiche 5: Cementering kelder

Geen asbest

| # | Type | Referentie | Resultaat |
|---|---|---|---|
| 5.1 | Mengmonster | 6020556371 | Geen asbest |

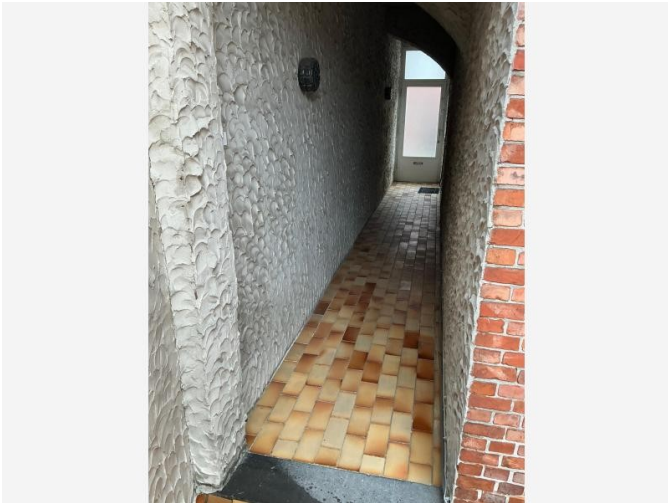
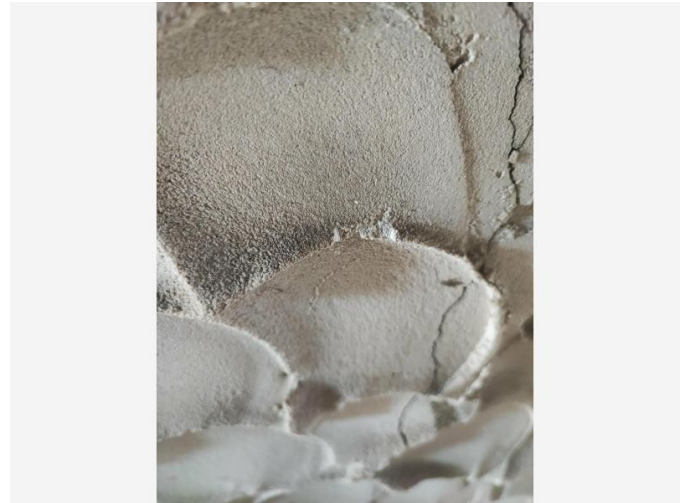
## Fiche 6: Gevel binnenkoer

Geen asbest

| # | Type | Referentie | Resultaat |
|---|---|---|---|
| 6.1 | Mengmonster | 6020556365 | Geen asbest |

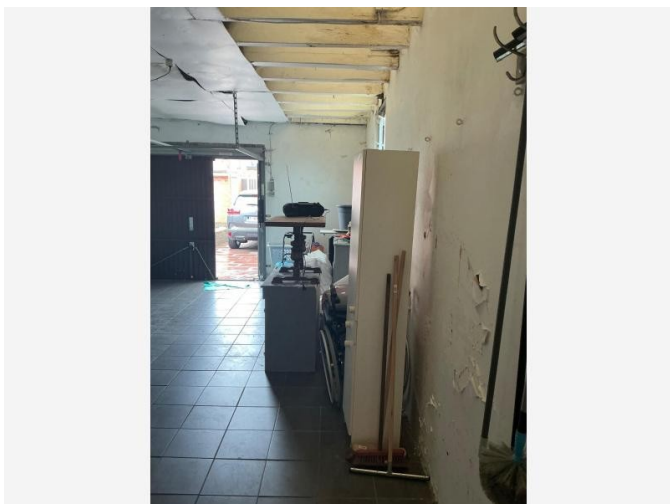
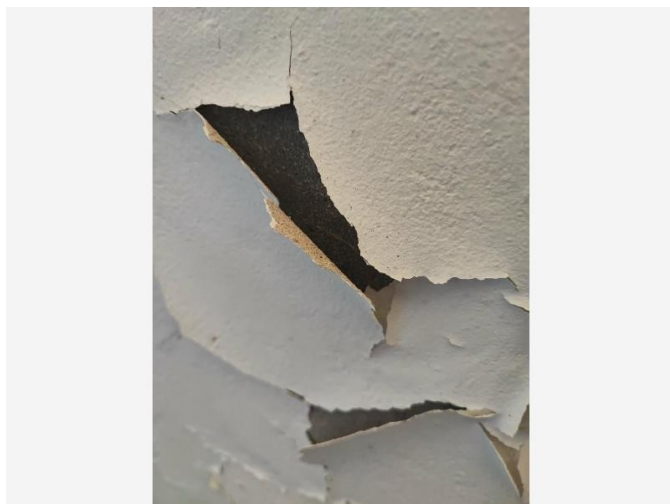
## Fiche 7: Verf garage

Geen asbest

| # | Type | Referentie | Resultaat |
|---|---|---|---|
| 7.1 | Puntmonster | 6020538784 | Geen asbest |

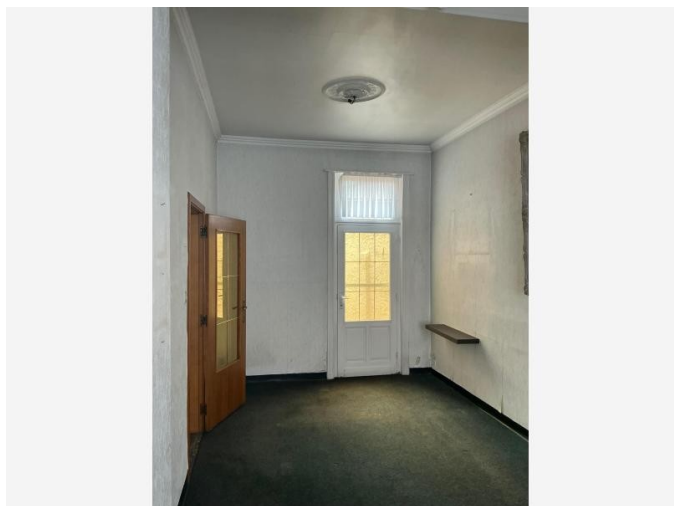
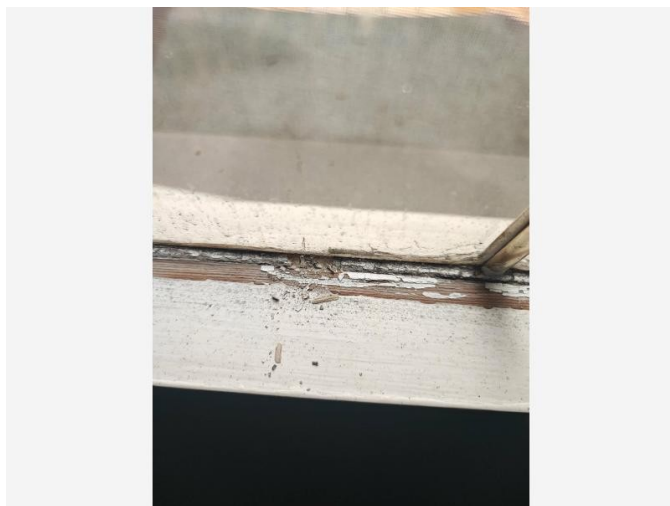
## Fiche 8: Mastiek

Geen asbest

| # | Type | Referentie | Resultaat |
|---|---|---|---|
| 8.1 | Puntmonster | 6020557198 | Geen asbest |

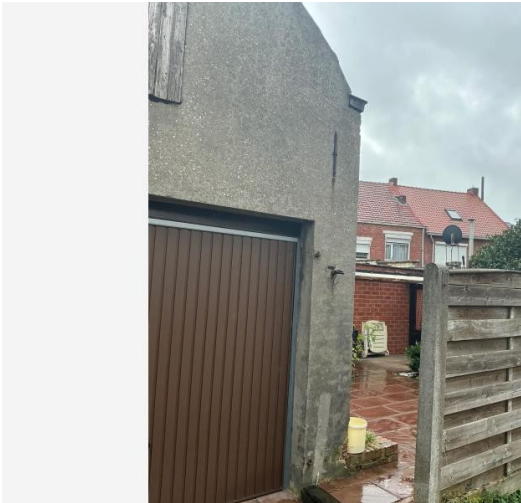
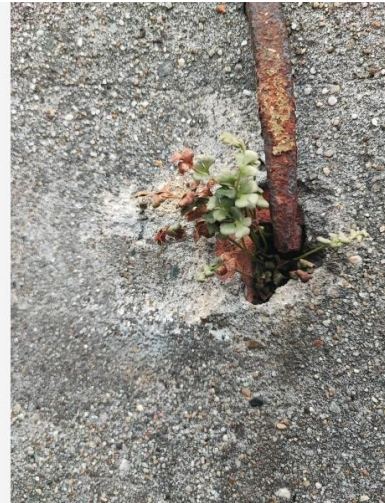
## Fiche 9: Cementering achtergevel

Geen asbest

| # | Type | Referentie | Resultaat |
|---|---|---|---|
| 9.1 | Mengmonster | 6020556367 | Geen asbest |

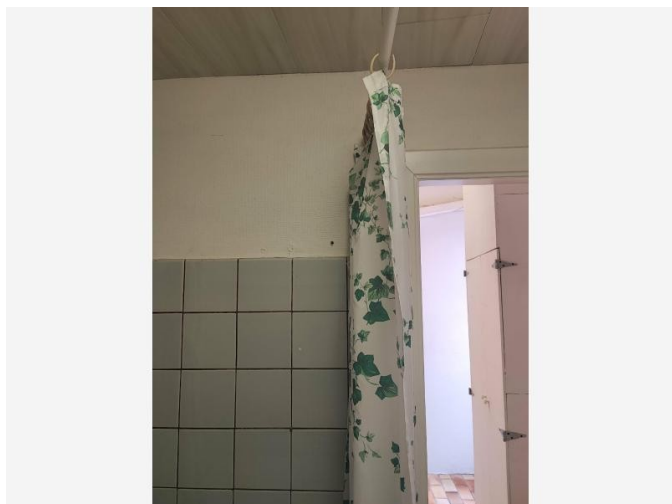
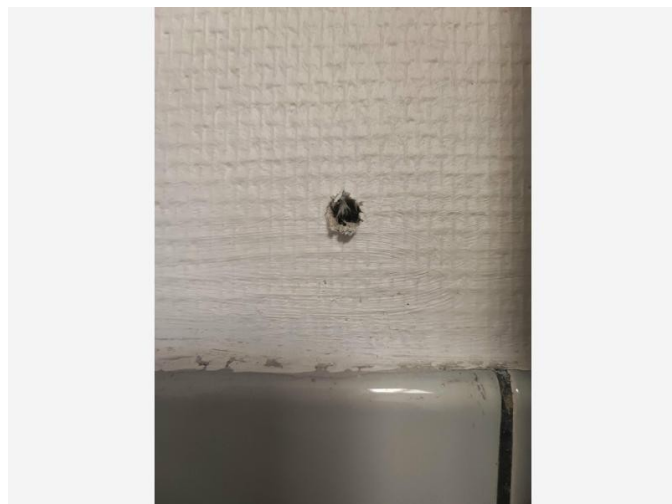
## Fiche 10: Pleisterwerk wand

Geen asbest

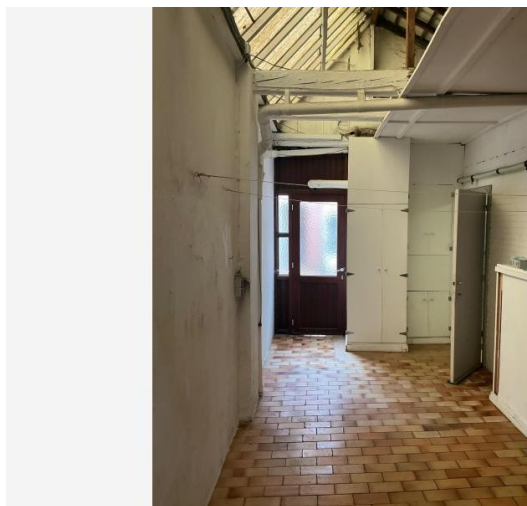
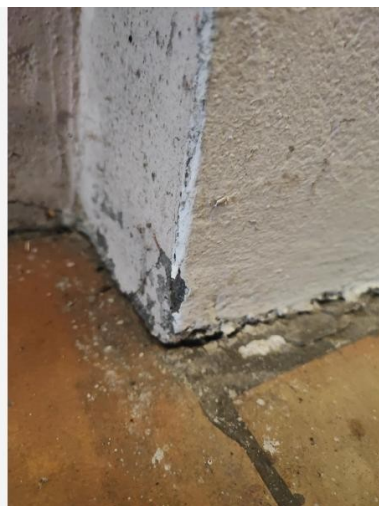
## Fiche 11: Cementering opslag

Geen asbest

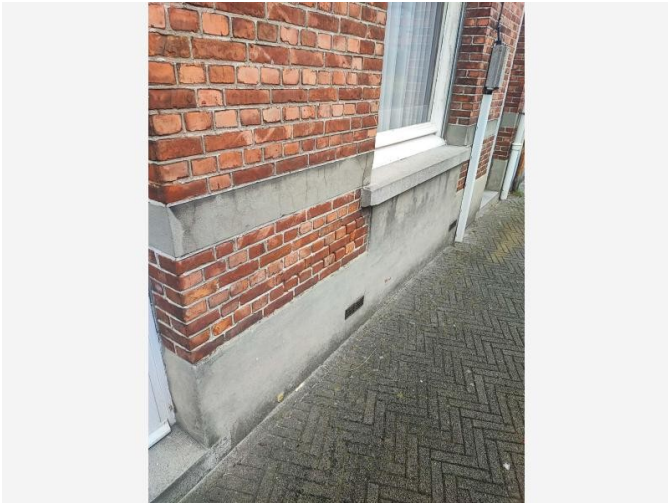
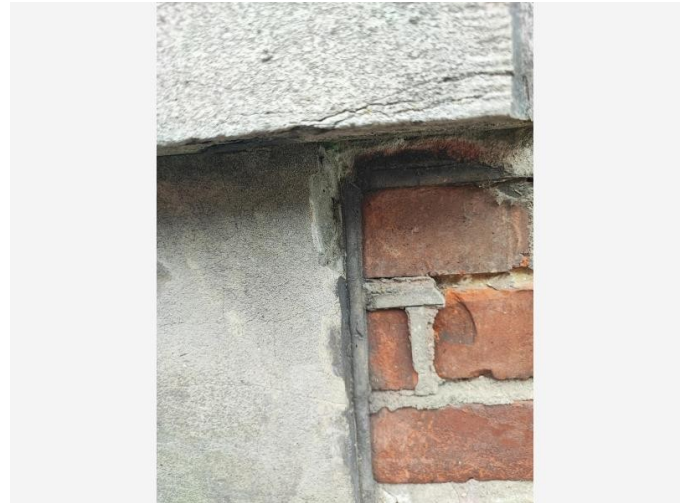
## Fiche 12: Cementering voorgevel

Geen asbest
