# Asbestinventarisat attest

Abelenstraat 54, 2640 Mortsel

Attestnummer : 20260702-000302.000

**Niet-asbestveilig**

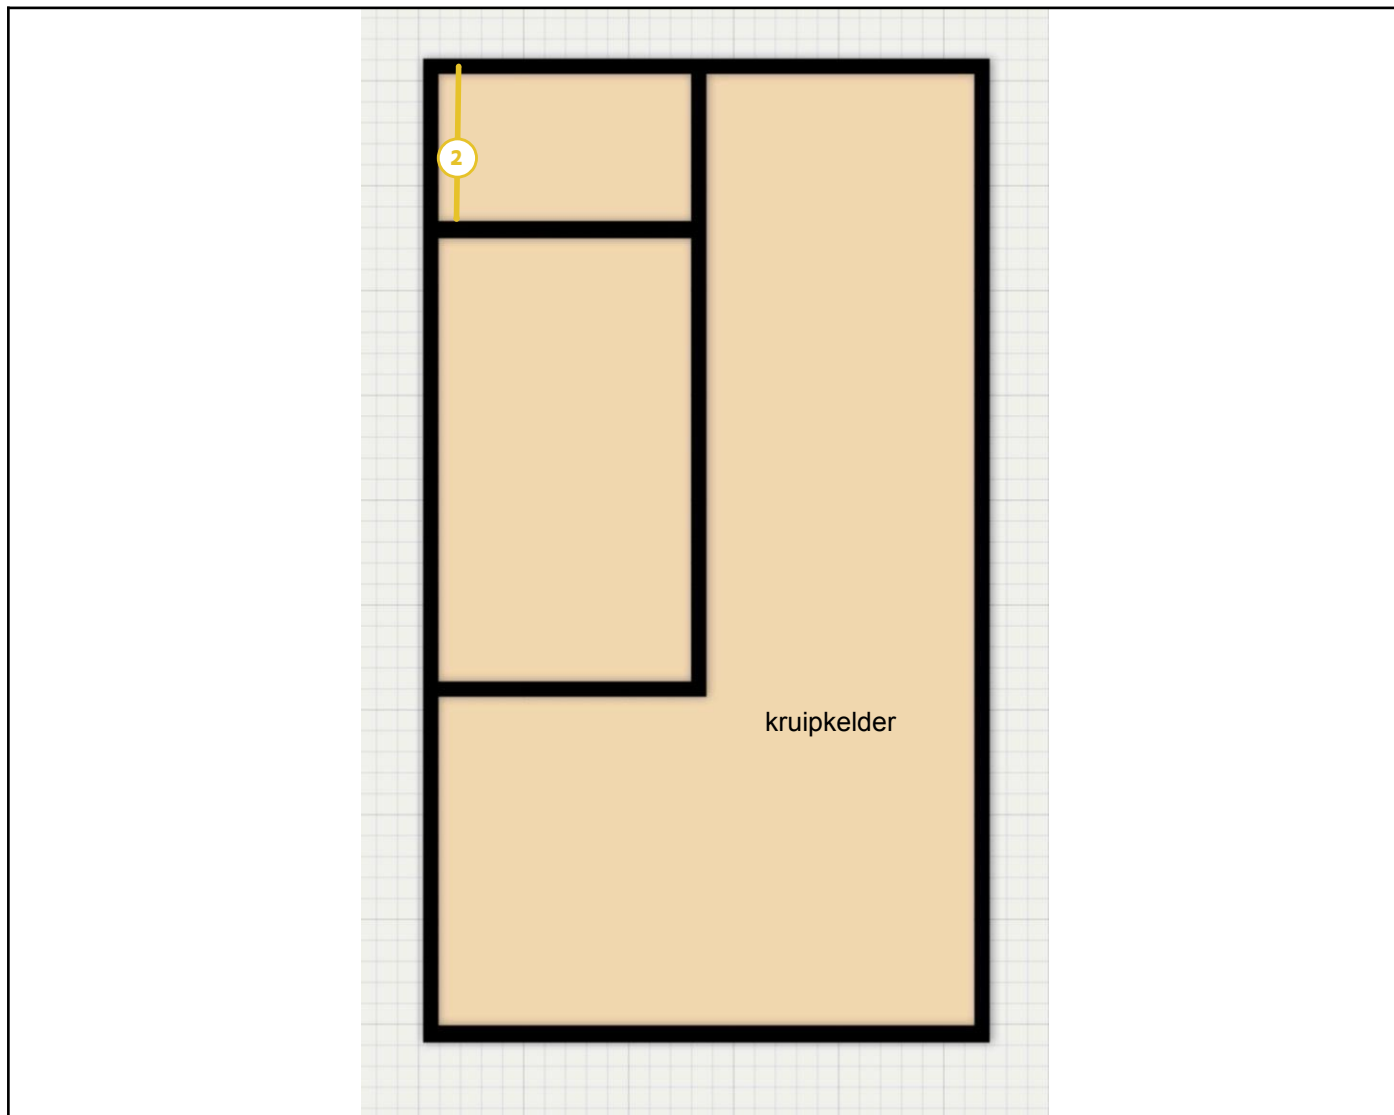
## Plan 1.1: Kelder

| Beschrijving | Type | Actie |
|---|---|---|
| 2. Cementbuis | Asbestmateriaal | Zorgvuldig beheren |

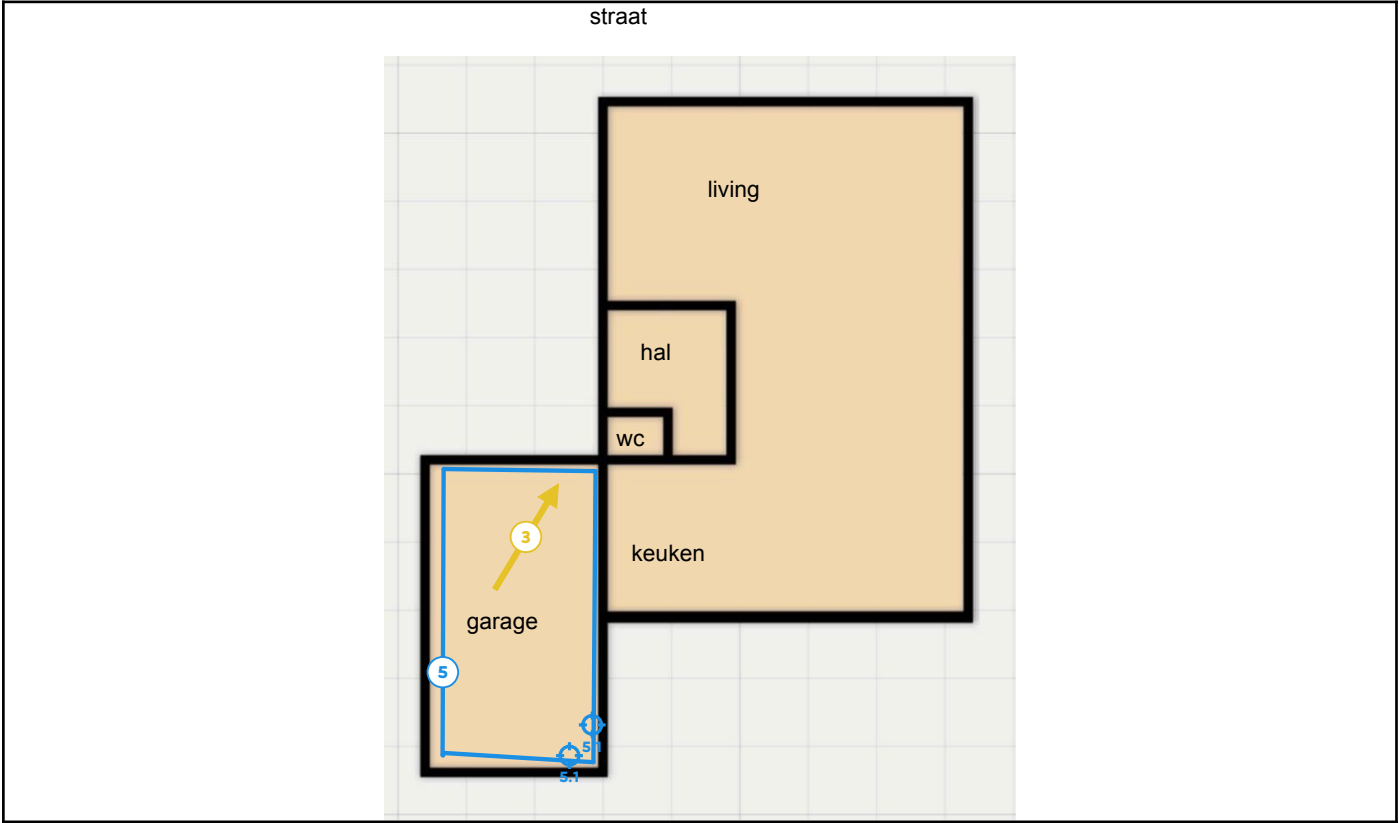
# Plan 1.2: GV

| Beschrijving | Type | Actie |
|---|---|---|
| 3. Bakeliet | Asbestmateriaal | Zorgvuldig beheren |
| 5. Cementering garage | Geen asbest | - |

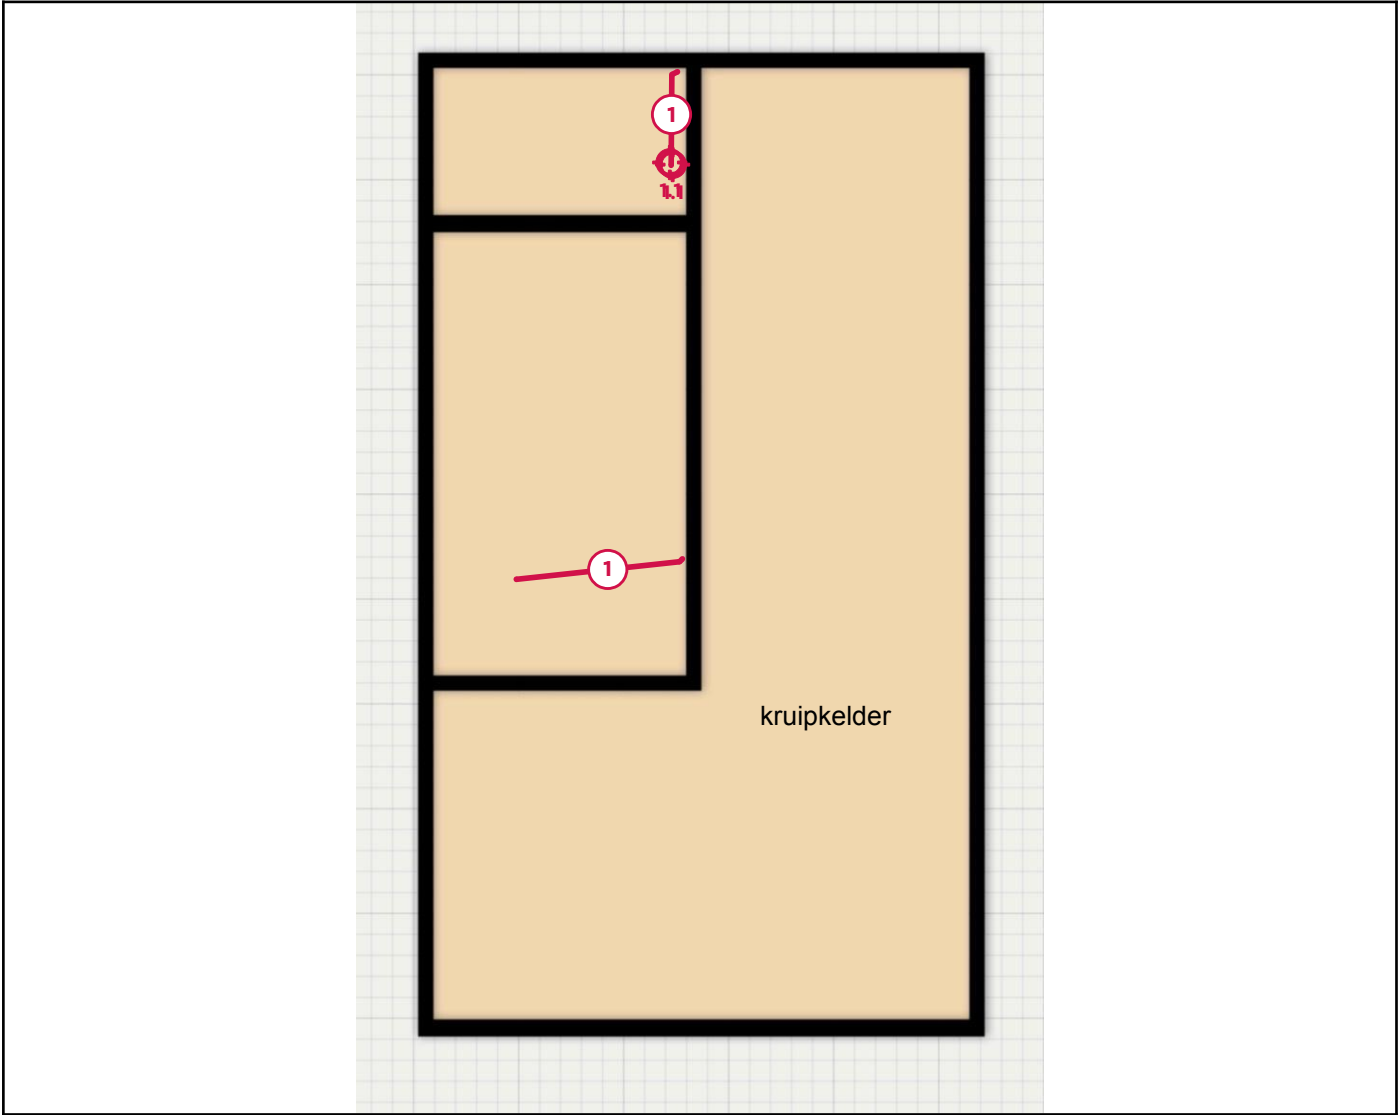
# Plan 1.6: Kelder kopie 2

| Beschrijving | Type | Actie |
|---|---|---|
| 1. Leidingisolatie | Asbestmateriaal | Dringend verwijderen |

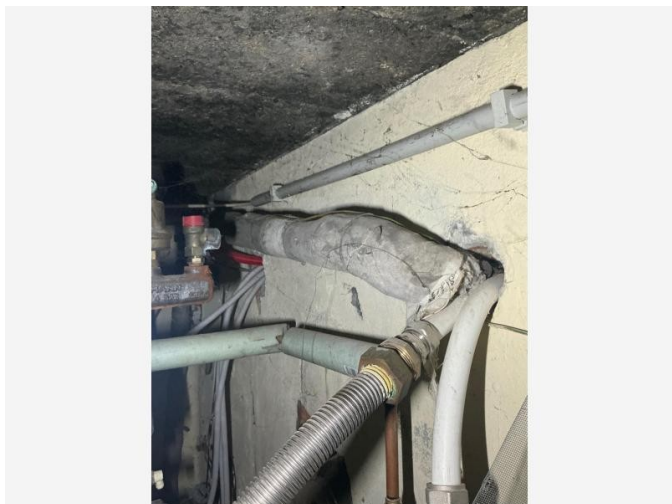
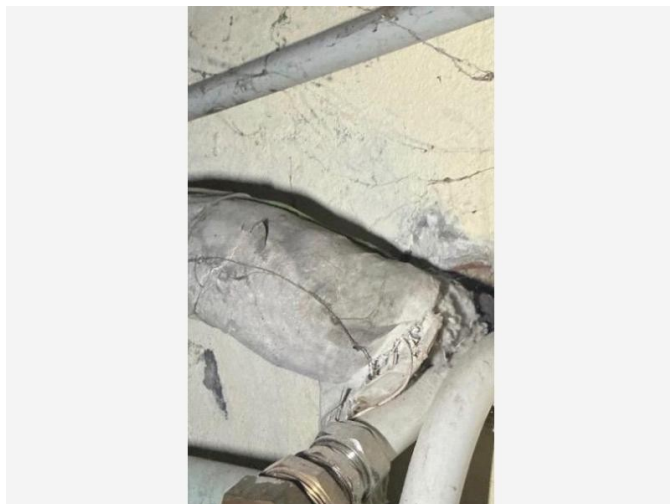
| Fiche 1: Leidingisolatie..... | 14 |

Het asbestmateriaal valt onder de mijlpaal van 2034.

**Dringend verwijderen**

| Eindbeoordeling materiaalrisico | Hoog materiaalrisico en/of hoge kans op vezelvrijgave |

| Gebondenheid | Categorie 2: niet-hechtgebonden met matrix |
| Asbestsoort (vezeltype) | Alleen chrysotiel aanwezig |
| Asbestconcentratie | Hoog ( $\geq 50\%$ ) |
| Toestand van het materiaal | Matig beschadigd, matig verweerd |

| # | Type | Referentie | Resultaat |
|---|---|---|---|
| 1.1 | Mengmonster | 6020558904 | Chrysotiel |

| Beschrijving | Leidingisolatie |
| Asbestmateriaal | In-situ afwerkingslagen - Thermische isolatie |

- Zorg voor een veilig beheer. Vermijd het beschadigen van het asbestmateriaal. Controleer de toestand jaarlijks op wijzigingen.
- Sluit de ruimte luchtdicht af en vermijd het betreden van de ruimte.
- Voer binnenluchtmetingen uit om actuele blootstellingsrisico's in de binnenlucht te monitoren.
- voer bijkomende staalnames uit door kleefmonsters om contaminatie van de ruimte te controleren

- Hermetische zone (erkend asbestverwijderaar)  
Gipsisolatie wordt losgesneden van dragermateriaal (leiding), asbesthoudend gips zal gemakkelijk verbrossen en is losgebonden. Om geen asbestvezels te verspreiden naar de omgeving, dient dit in hermetische zone verwijderd te worden.

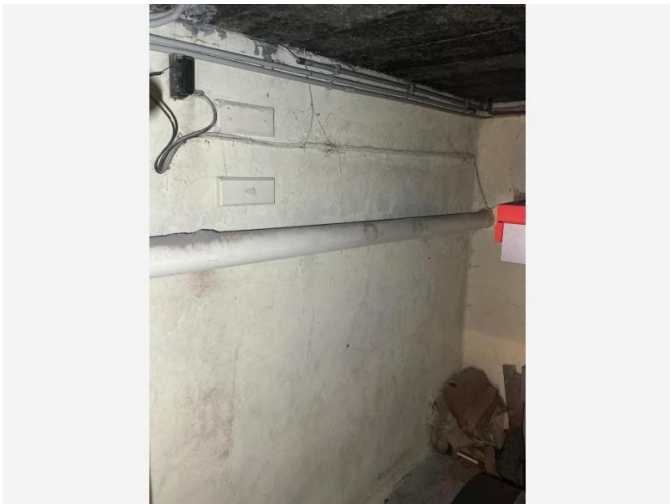
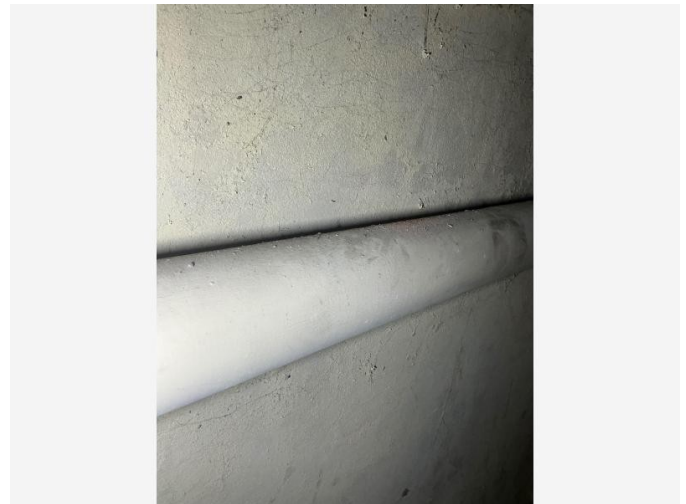
| Fiche 2: Cementbuis..... | 17 |

Het asbestmateriaal valt onder de mijlpaal van 2040.

Zorgvuldig beheren

| Eindbeoordeling materiaalrisico | Laag materiaalrisico en/of verlaagde kans op vezelvrijgave |

| Gebondenheid | Categorie 1: hechtgebonden in oorsprong |
| Asbestsoort (vezeltype) | Crocidoliet aanwezig |
| Toestand van het materiaal | Onbeschadigd, niet verweerd |

| Beschrijving | Cementbuis |

- Zorg voor een veilig beheer. Vermijd het beschadigen van het asbestmateriaal. Controleer de toestand jaarlijks op wijzigingen.
- Voer bijkomende staalname(s) uit.

- Eenvoudige handelingen: mag via doe-het-zelf of door werknemer(s) met opleidingsattest eenvoudige handelingen  
De buis kan voorzichtig losgebeiteld worden, extra bevochtigen om stof te voorkomen + dragen van de nodige beschermingsmiddelen (mondmasker ffp3, handschoenen, tyvec ) Bij de gemeente/containerpark afsluitzakken halen om dubbel in te pakken en af te voeren naar het containerpark als hechtgebonden asbestafval.

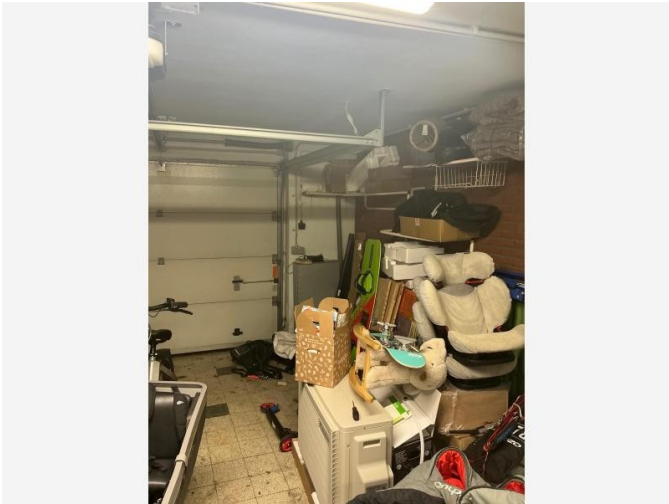
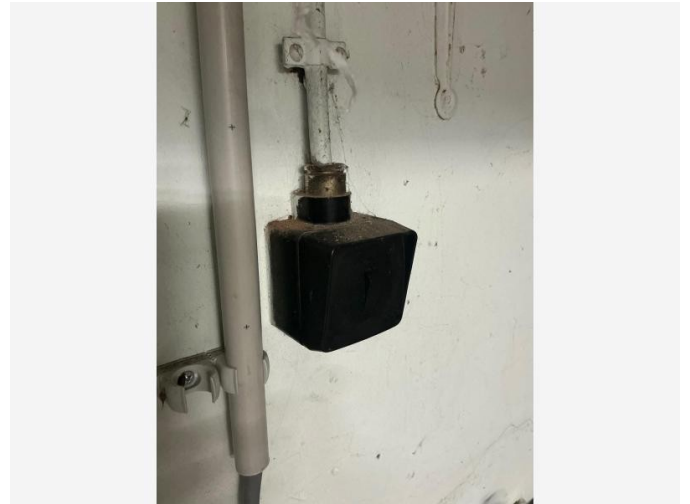
| Fiche 3: Bakeliet..... | 20 |

Het asbestmateriaal valt onder de mijlpaal van 2040.

Zorgvuldig beheren

| Eindbeoordeling materiaalrisico | Laag materiaalrisico en/of verlaagde kans op vezelvrijgave |

| Gebondenheid | Categorie 1: hechtgebonden in oorsprong |
| Asbestsoort (vezeltype) | Crocidoliet aanwezig |
| Toestand van het materiaal | Onbeschadigd, niet verweerd |

| Beschrijving | Bakeliet |

- Zorg voor een veilig beheer. Vermijd het beschadigen van het asbestmateriaal. Controleer de toestand jaarlijks op wijzigingen.
- Voer bijkomende staalname(s) uit.

- Eenvoudige handelingen: mag via doe-het-zelf of door werknemer(s) met opleidingsattest eenvoudige handelingen  
Schakelaars, stopcontacten en andere gelijkaardige toepassingen kunnen eenvoudig losgeschroefd, afvoeren op de daarvoor voorziene plek op containerpark.

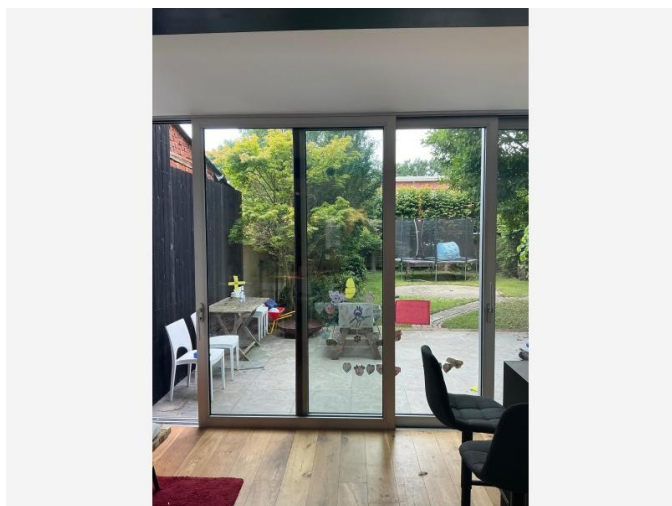
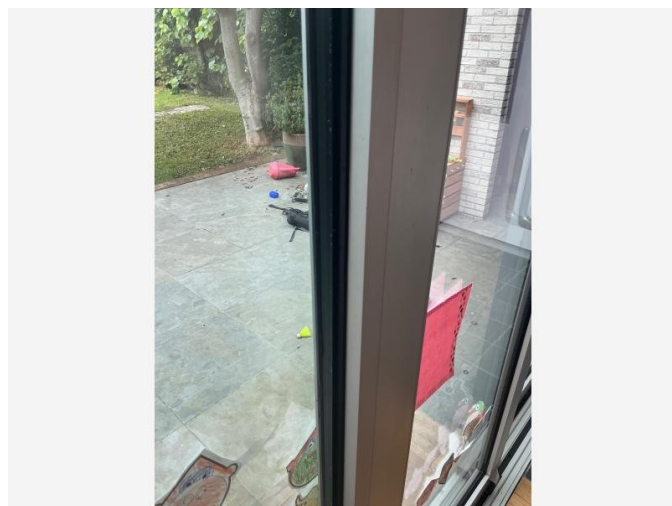
### Fiche 6: Afdichtingsmateriaal

| Beschrijving | Notitie | Terug te vinden op plannen |
|---|---|---|
| Fiche 6: Afdichtingsmateriaal | De kitten van de ramen bestaan uit rubber of siliconen, deze zijn niet-asbestverdacht. | - |
