# Asbestinventarisatetest

Boekstraat 151/201, 2610 Antwerpen

Attestnummer : **20260226-000073.000**

## Zone 1: Hoofdgebouw - appartement

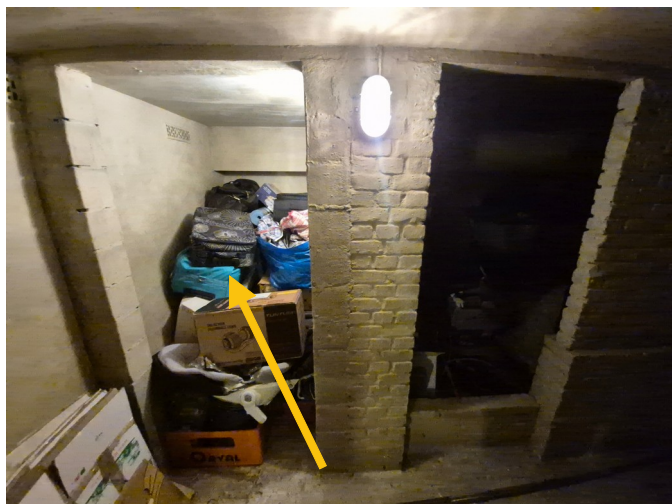
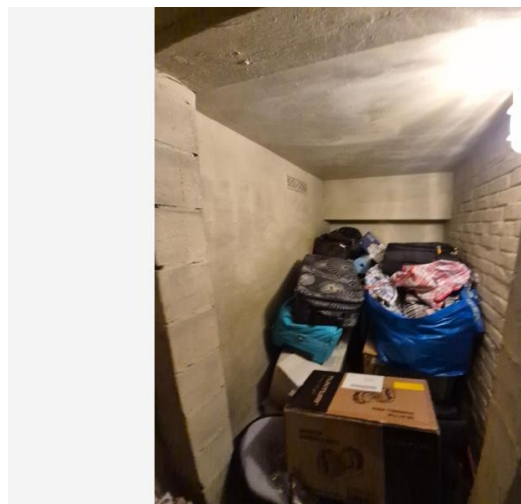
Kelderberging nr 2, de kelderberging bijhorend aan appartement met adres:

'Boekstraat 151, bus201, 2610 Antwerpen'

en gelegen in hetzelfde gebouw (linkse berging van de 2 in het kelderverdiep);

werd geïnspecteerd, en werd als 'niet-asbestverdacht' bevonden.

| Basis voor advies | De asbestdeskundige beoordeelt het materiaal als niet-asbestverdacht. |

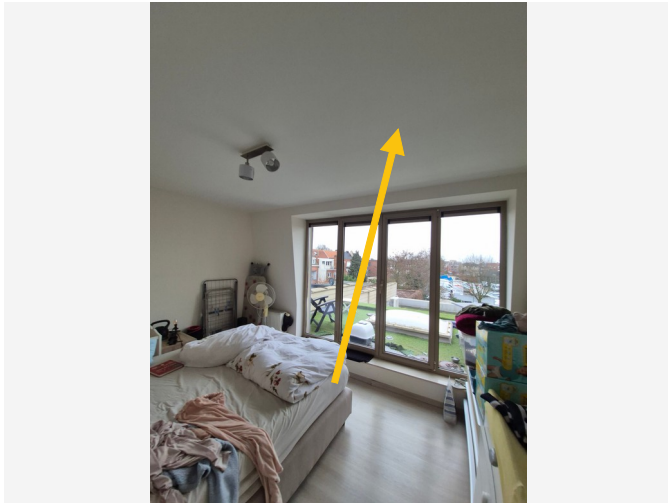
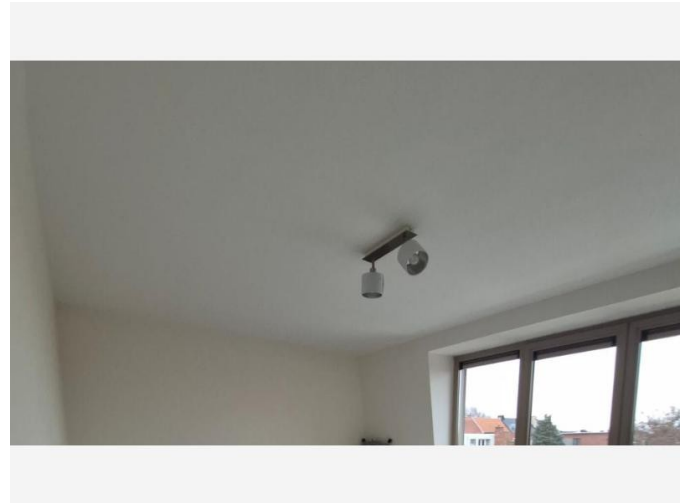
Alle plafonds in dit inspectiegebied bestaan uit een ander type dan bepleistering en zijn dus 'niet asbestverdacht'.

Ze bestaan namelijk uit plaatwerk (bv. gyproc, etc), welke niet asbestverdacht is.

Het is mogelijk dat er zich hierachter nog asbestverdachte toepassingen bevinden.

Dit kan enkel vastgesteld worden bij een destructief onderzoek, hetgeen niet het voorwerp was bij de opmaak van dit attest.

| Basis voor advies | De asbestdeskundige beoordeelt het materiaal als niet-asbestverdacht. |

Uiteraard blijft waakzaamheid wel aangeraden indien er werkzaamheden zouden plaatsvinden.

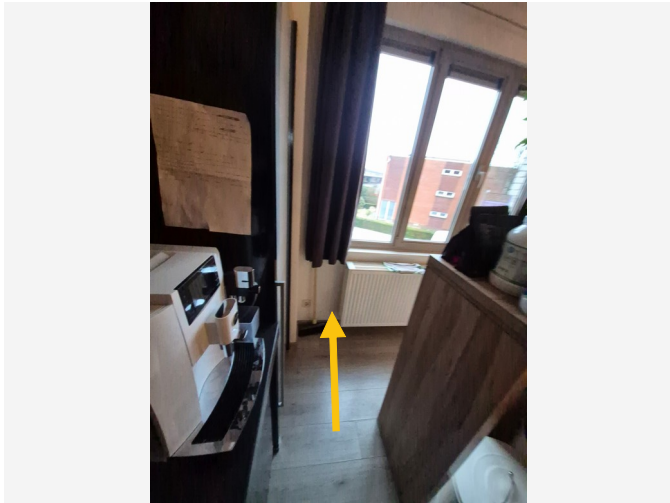
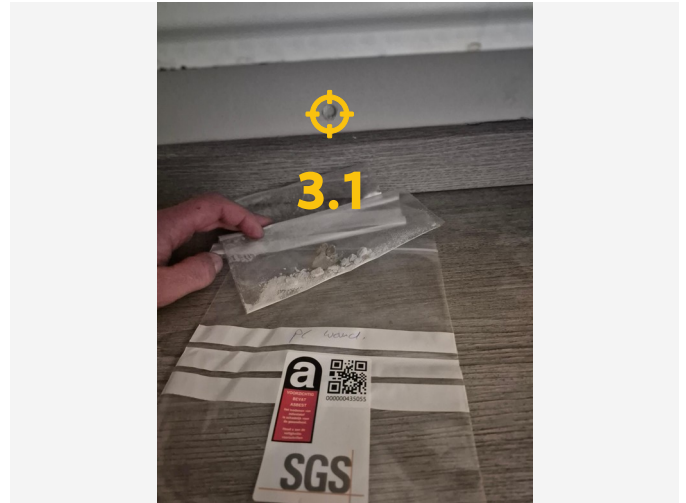
## Fiche 3: Beploistering wand

## Conclusie

Geen asbest

| # | Type | Referentie | Resultaat |
|---|---|---|---|
| 3.1 | Mengmonster | 000000435055 | Geen asbest |

| <p><b>Opmerking</b></p> | <p>De wanden binnen dit inspectiegebied, welke bestaan uit pleisterwerk, zijn aangeduid op de constructieplannen.</p> <p>Zoals omschreven in het OVAM inspectieprotocol, werd er een mengstaal genomen van deze bepleistering ter labo-analyse. Zo werd er op volgende plaatsen een staal genomen:</p> <ul style="list-style-type: none"> <li>- Keuken (vochtige ruimte)</li> <li>-Slaapkamer (individuele ruimte)</li> <li>-Badkamer bevat geen pleisterwerk aan de wanden</li> <li>-CV berging (stookruimte) bevat geen pleisterwerk aan de wanden</li> <li>-geen traphal aanwezig in dit inspectiegebied. De traphal behoort toe tot de gemeenschappelijke delen, hetgeen voorwerp uitmaakt van een apart inspectiegebied en dus niet toebehoort aan deze opdracht.</li> </ul> <p>De wanden in dit inspectiegebied welke niet zijn aangeduid op plan bestaan uit een ander materiaal dan pleisterwerk en zijn dus 'niet asbest- verdacht'.</p> <p>Het is mogelijk dat er zich hierachter nog asbestverdachte toepassingen bevinden.</p> <p>Dit kan enkel vastgesteld worden bij een destructief onderzoek, hetgeen niet het voorwerp was bij de opmaak van dit attest.</p> <p>*De vermelde oppervlaktes, diktes, gewichten en volumes betreffen een beredeneerde schatting. Er worden geen rechten verleend aan deze oppervlaktes/diktes/volumes. De dikte is een schatting die voorkomt uit de monsterplaatsen of opmetingen ter plaatse en is daarom niet altijd representatief.</p> |

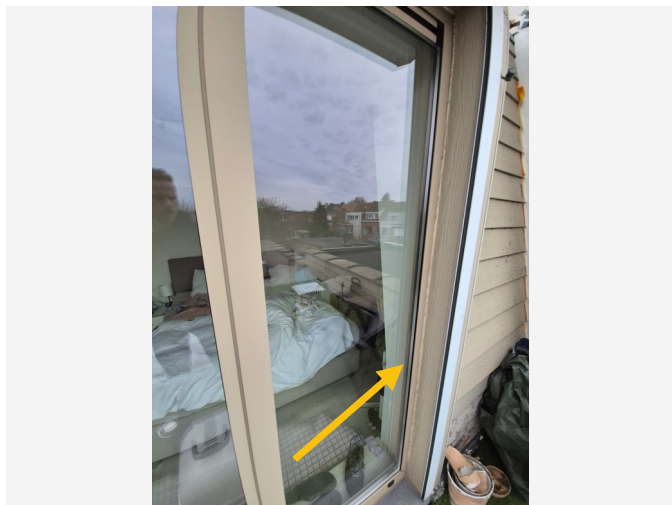
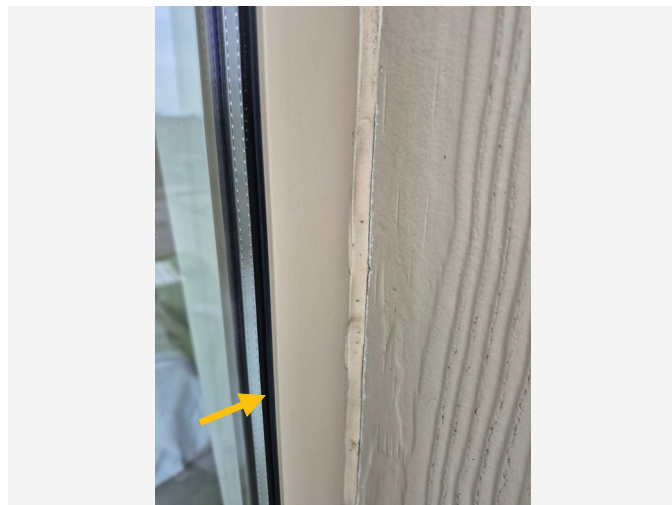
## Fiche 4: Afdichting ramen en deuren (glas-profiel) – (niet asbestverdacht)

| Beschrijving | Notitie | Terug te vinden op plannen |
|---|---|---|
| Fiche 4: Afdichting ramen en deuren (glas-profiel) – (niet asbestverdacht) | <p>Tijdens het plaatsbezoek werd de afdichting rond ramen en deuren onderzocht.</p> <p>Namelijk de afdichting tussen het glas en het raam en of deur profiel.</p> <p>De omranding bestaat uit een flexibele siliconenkit, homogeen van structuur en zonder kenmerken van historische asbesthoudende kitmaterialen.</p> <p>Asbest werd in België niet toegepast in silicone- of polymeerkitten. Deze toepassing vertoont alle eigenschappen van een moderne siliconenafdichting en wordt daarom conform IP2 beoordeeld als niet-asbestverdacht.</p> <p>Aangezien het materiaal wel aanwezig is, maar geen enkele indicatie van asbestverdachtheid vertoont, wordt dit verplicht te beschrijven onderdeel opgenomen als niet-asbestverdacht. Monsternamen zijn niet vereist.</p> | <p>Plan 1.4: Plan 1e verdieping</p> <p>Plan 1.5: Plan 2e verdieping</p> |

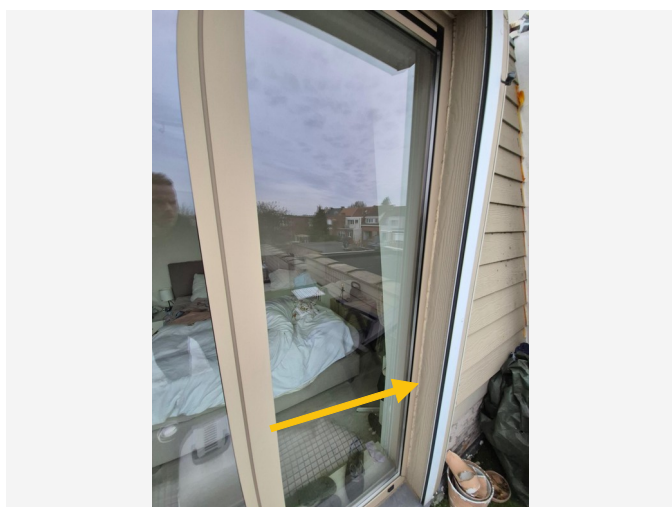
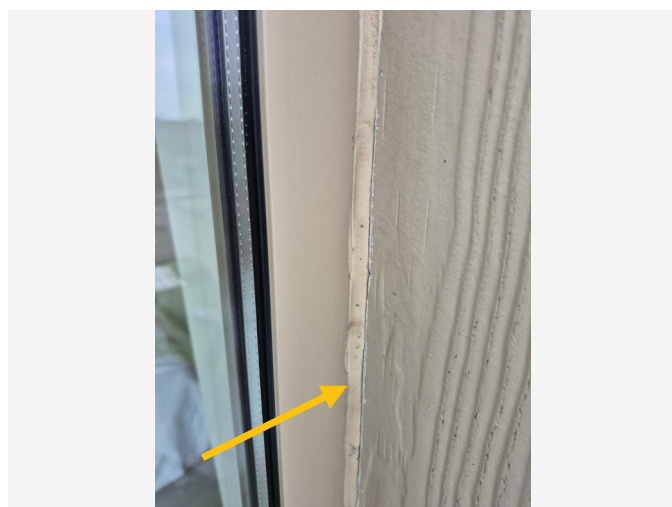
## Fiche 5: Afdichting ramen en deuren (profiel-gevel) – (niet asbestverdacht)

| <p>Fiche 5: Afdichting ramen en deuren (profiel-gevel) – (niet asbestverdacht)</p> | <p>Tijdens het plaatsbezoek werd de afdichting rond ramen en deuren onderzocht.</p> <p>Namelijk de afdichting tussen het de raam en of deurprofielen en de gevel.</p> <p>Deze omranding bestaat uit een flexibele siliconenkit, homogeen van structuur en zonder kenmerken van historische asbesthoudende kitmaterialen.</p> <p>Asbest werd in België niet toegepast in silicone- of polymeerkitten. Deze toepassing vertoont alle eigenschappen van een moderne siliconenafdichting en wordt daarom conform IP2 beoordeeld als niet-asbestverdacht.</p> <p>Aangezien het materiaal wel aanwezig is, maar geen enkele indicatie van asbestverdachtheid vertoont, wordt dit verplicht te beschrijven onderdeel opgenomen als niet-asbestverdacht. Monsternamen zijn niet vereist.</p> | <p>Plan 1.2: Plan 1e verdieping<br/>Plan 1.6: Plan 2e verdieping</p> |

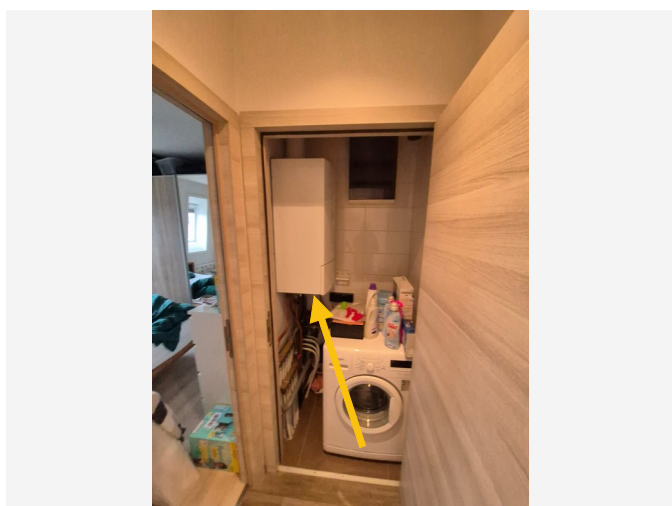
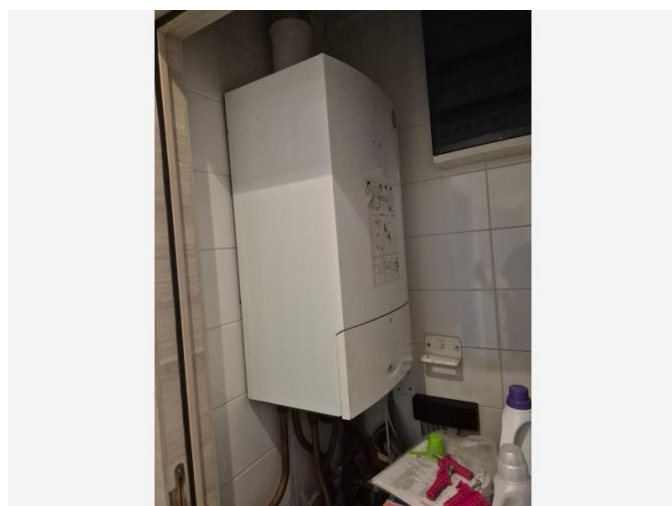
## Fiche 6: Stookketel (niet asbestverdacht)

| <p>Fiche 6: Stookketel (niet asbestverdacht)</p> | <p>Tijdens het plaatsbezoek werd een stookketel vastgesteld met een productie- of installatiejaar na 2000. Ketels geproduceerd vanaf 2000 bevatten volgens de marktpraktijk en technische evolutie geen asbesthoudende pakkingen, isolaties of afdichtingen meer. De zichtbare componenten rond de ketel (isolatie, pakkingen, aansluitingen en afdichtingen) vertonen geen indicaties op asbesthoudende materialen.</p> <p>Op basis van de ouderdom van de ketel, de bouwjaarinformatie en de visuele vaststellingen wordt deze toepassing conform IP2 beoordeeld als niet-asbestverdacht.</p> <p>Er is geen staalname vereist en deze toepassing wordt enkel administratief opgenomen als onderdeel van het verplicht te beschrijven materiaal "materialen aan de stookketel".</p> | <p>Plan 1.5: Plan 2e verdieping</p> |

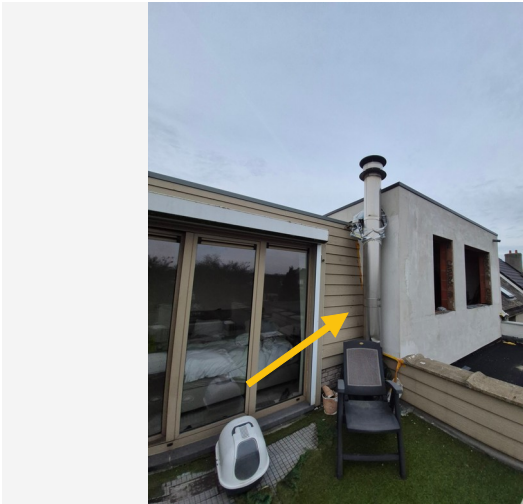
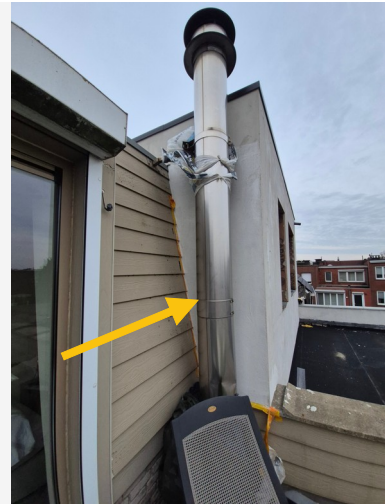
## Fiche 7: Materialen van rookgaskanalen (niet-asbestverdacht)

| <p>Fiche 7: Materialen van rookgaskanalen (niet-asbestverdacht)</p> | <p>Tijdens het plaatsbezoek werd enerzijds een stuk rookgaskanaal vastgesteld dat aansluit op de verwarmingsinstallatie, alsook een rookgaskanaal aan de achtergevel van het 2e verdiep. Beide rookgaskanalen zijn uitgevoerd in een modern rookgasafvoersysteem. De zichtbare delen vertonen geen cementgebonden matrix, geen vezelversterking en geen andere kenmerken die wijzen op historisch asbestcement of asbesthoudende rookgasafvoerbuizen.</p> <p>Rookgaskanalen zoals deze, in een moderne toepassing, behoren conform het Inspectieprotocol Asbestinventarisatie (IP2) niet tot de asbestverdachte materialen. Op basis van de materiaaleigenschappen, de ouderdom van het systeem en de visuele vaststellingen wordt deze toepassing beoordeeld als niet-asbestverdacht.</p> <p>De toepassing dient administratief opgenomen te worden onder de categorie van verplicht te beschrijven materialen, maar vormt geen asbestrisico binnen het inspectiegebied.</p> <p>Staalname is niet vereist.</p> <p>*andere eventuele verborgen of weggewerkte rookgaskanalen in plafonds, achter muren etc kunnen enkel vastgesteld worden door middel van destructief onderzoek, hetgeen geen voorwerp uitmaakt van dit attest</p> | <p>-</p> |

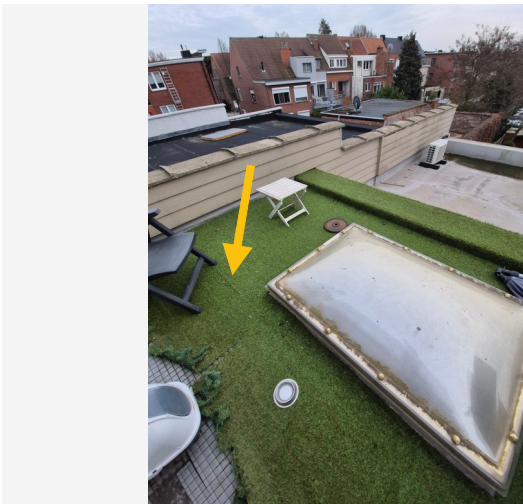
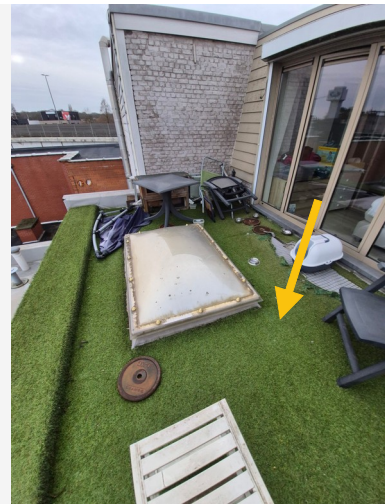
## Fiche 8: Dakterras 2e verdiep – plat dak 1e verdiep

| <p>Fiche 8: Dakterras 2e verdiep - plat dak 1e verdiep</p> | <p>Vanaf de slaapkamer op de 2e verdieping, is er toegang tot het dakterras/het plat dak van het 1e verdiep (aangeduid op plan)</p> <p>Enerzijds werd er op basis van vaststelling en expertise beoordeelt dat dit dak bestaande uit EPDM niet asbestverdacht is, anderzijds werd er door de opdrachtgever een geldig bewijsdocument aangeleverd, zijnde een factuur, waarop te zien is dat dit dakgedeelte werd vernieuwd in 2010.</p> <p>Vermits dit geplaatst is na risicojaar 2000, toont dit aan, dat de dakbedekking geen asbest kan bevatten.</p> <p>Eventuele onderliggende lagen, kunnen enkel vastgesteld worden, door middel van destructief onderzoek, hetgeen geen voorwerp uitmaakt bij de opmaak van dit attest/onderzoek.</p> | <p>Plan 1.5: Plan 2e verdieping</p> |

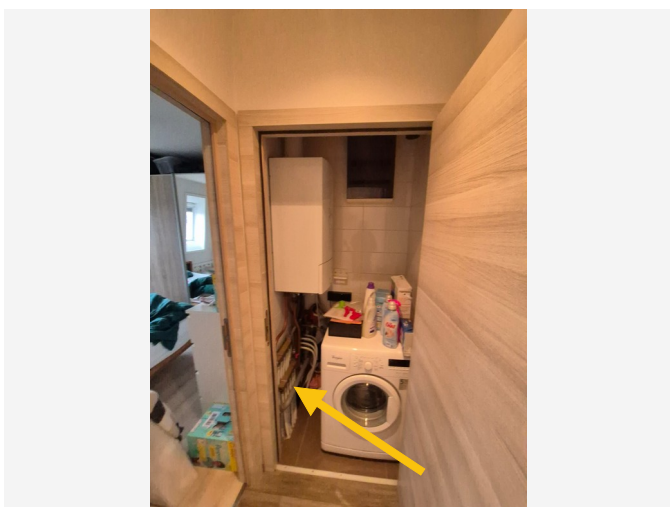
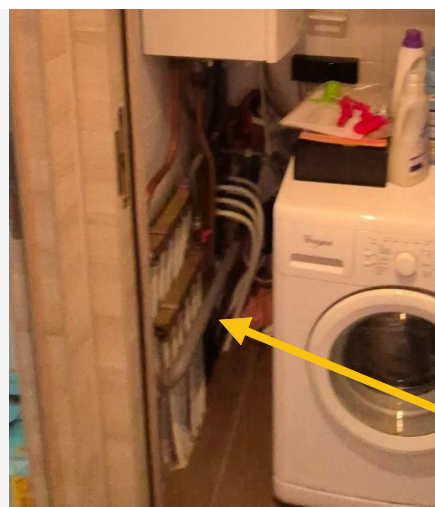
## Fiche 10: Leidingisolatie – niet aanwezig

| Beschrijving | Notitie | Terug te vinden op plannen |
|---|---|---|
| Fiche 10: Leidingisolatie - niet aanwezig | <p>Tijdens het plaatsbezoek werd vastgesteld dat aanwezige leidingen geen isolatiemateriaal dragen.</p> <p>Enkel kale leidingen werden waargenomen. Er zijn geen aanwijzingen voor verwijderde of verborgen leidingisolatie.</p> <p>Conform IP2 worden verplicht te beschrijven materialen die niet aanwezig zijn binnen deze entiteit geregistreerd als niet aanwezig.</p> <p>Eventuele verborgen of ingesloten leidingen achter wanden of plafonds etc, kunnen enkel vastgesteld worden door middel van destructief onderzoek, hetgeen geen voorwerp uitmaakt van deze opdracht.</p> | - |
