# Asbestinventarisatattest

Sterrelaan 19, 2620 Hemiksem

Attestnummer : 20260712-000066.000

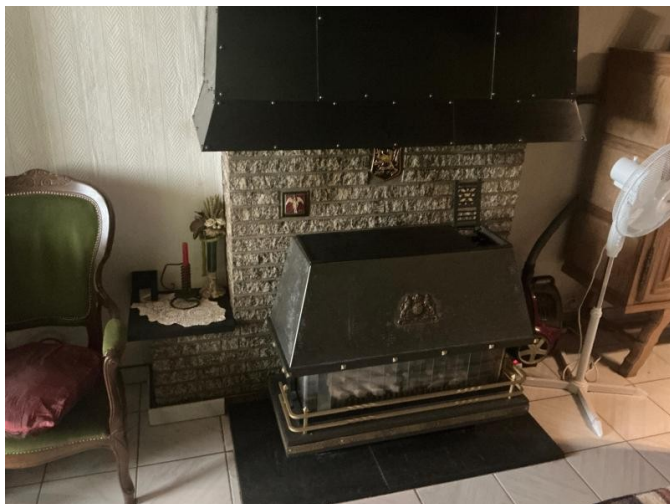
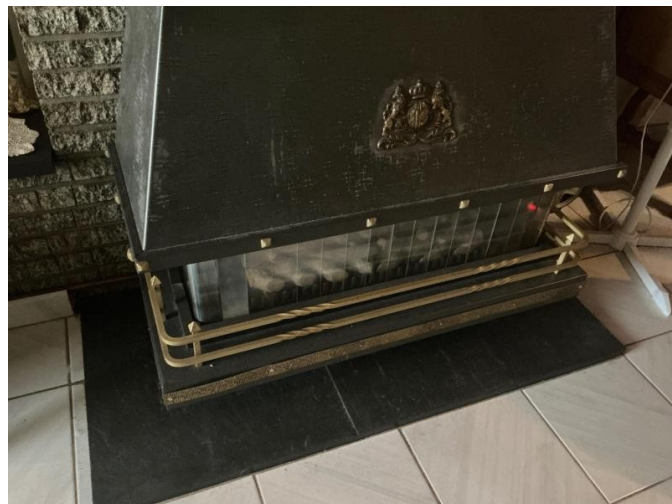
| Eindbeoordeling materiaalrisico | Zeer laag materiaalrisico en/of zeer lage kans op vezelvrijgave |

| Gebondenheid | Categorie 3: niet-hechtgebonden met weinig of geen matrix |
| Asbestsoort (vezeltype) | Alleen chrysotiel aanwezig |
| Asbestconcentratie | Hoog ( $\geq 50\%$ ) |
| Toestand van het materiaal | Licht beschadigd, licht verweerd. Intacte calciumsilicaatplaat of materiaal met categorie 3-gebondenheid |

| Beschrijving | Living - kachel - koord |
| Opmerking | <p>De kachel was volledig afgesloten.</p> <p>De hoeveelheid is een inschatting.</p> |

- Verwijder dit asbestmateriaal zo snel mogelijk. Volg de toestand goed op.
- Voer bijkomende staalname(s) uit.

- Eenvoudige handelingen: mag via doe-het-zelf of door werknemer(s) met opleidingsattest eenvoudige handelingen  
We raden aan om de asbestverdachte koord te laten verwijderen door een firma met een opleidingsattest eenvoudige handelingen. U mag, in principe, ongeacht beschadigingen of vrije asbestvezels, deze asbestverdachte toepassing ook zelf verwijderen met inachtneming van de nodige veiligheidsmaatregelen om Uzelf en uw omgeving te beschermen. Een beschadigde asbestverdachte toepassing in slechte staat kan makkelijk verder breken of vergruizen. Er komen dan schadelijke asbestvezels vrij die ingeademd kunnen worden.

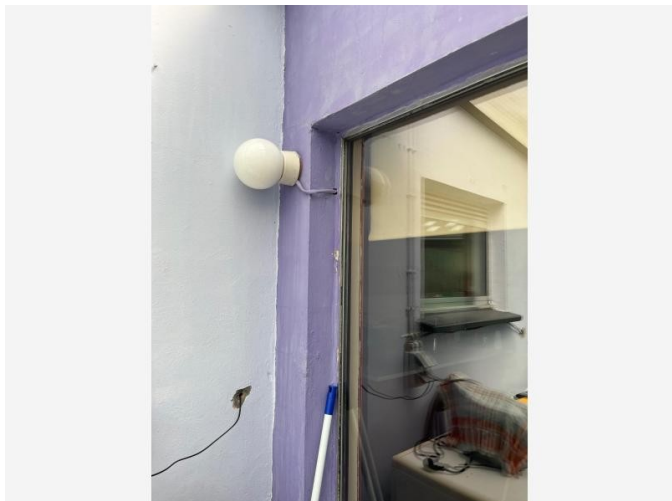
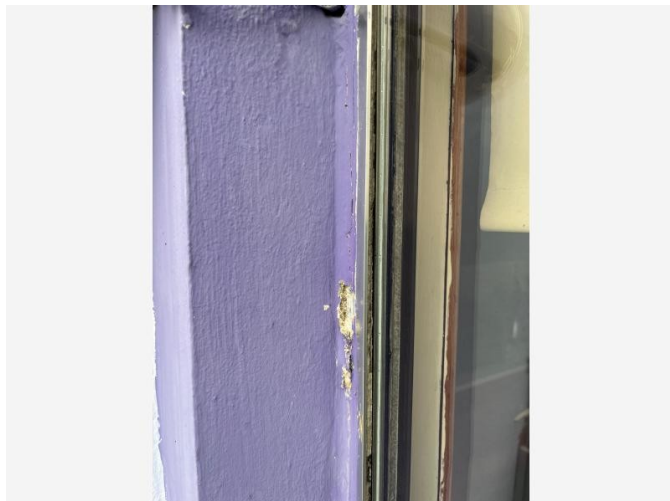
## Fiche 2: Veranda/slaapkamer 2 - mastiek tussen metselwerk en schrijnwerk

Het asbestmateriaal valt onder de mijlpaal van 2040.

- Zorg voor een veilig beheer. Vermijd het beschadigen van het asbestmateriaal. Controleer de toestand jaarlijks op wijzigingen.

- Eenvoudige handelingen: mag via doe-het-zelf of door werknemer(s) met opleidingsattest eenvoudige handelingen  
We raden aan om de asbesthoudende mastiek tussen metselwerk/schrijnwerk te laten verwijderen door een firma met een opleidingsattest eenvoudige handelingen. U mag, in principe, ongeacht beschadigingen of vrije asbestvezels, deze asbesthoudende toepassing ook zelf verwijderen met inachtneming van de nodige veiligheidsmaatregelen om uzelf en uw omgeving te beschermen. Een beschadigde asbesthoudende toepassing in slechte staat kan makkelijk verder breken of vergruizen. Er komen dan schadelijke asbestvezels vrij die ingeademd kunnen worden.

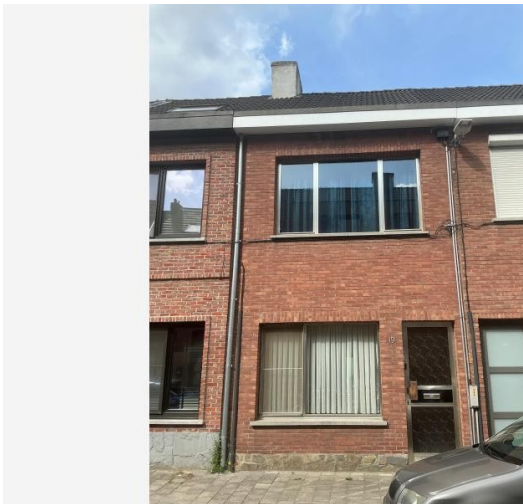
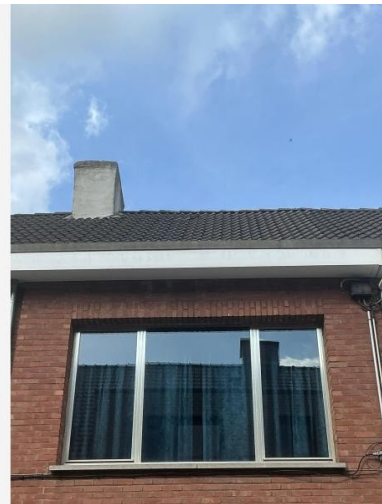
| Opmerking | De hoeveelheid is een inschatting. |

- Eenvoudige handelingen: mag via doe-het-zelf of door werknemer(s) met opleidingsattest eenvoudige handelingen  
We raden aan om het asbestverdachte materiaal te laten verwijderen door een firma met een opleidingsattest eenvoudige handelingen. U mag, in principe, ongeacht beschadigingen of vrije asbestvezels, deze asbestverdachte toepassing ook zelf verwijderen met inachtneming van de nodige veiligheidsmaatregelen om uzelf en uw omgeving te beschermen. Een beschadigde asbestverdachte toepassing in slechte staat kan makkelijk verder breken of vergruizen. Er komen dan schadelijke asbestvezels vrij die ingeademd kunnen worden.

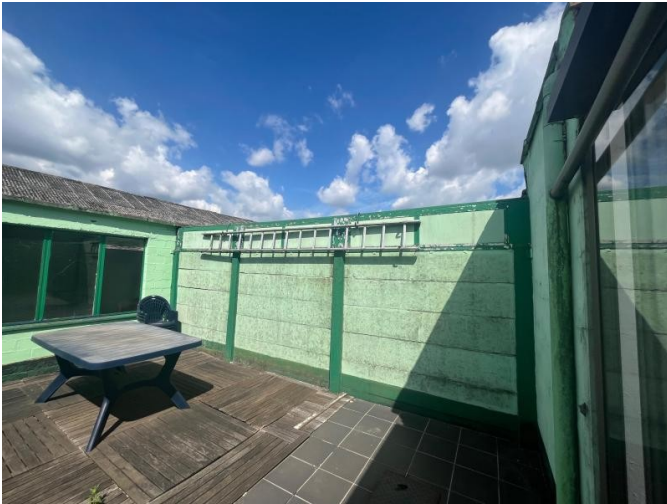
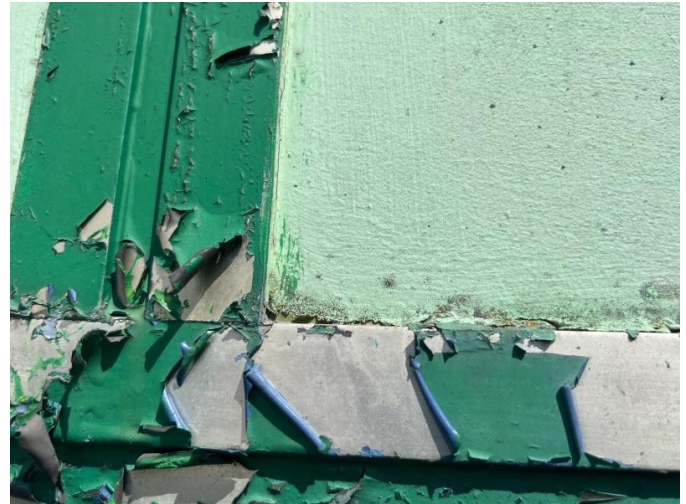
| Identificatiemethode | De asbestdeskundige beoordeelt het materiaal als asbestverdacht en dus asbesthoudend, en dit zonder monstername.<br><br>Motivatie: De monstername brengt andere schade aan dan schade die inherent is aan de monstername. |
| Opmerking | De hoeveelheid is een inschatting. |

- Eenvoudige handelingen: mag via doe-het-zelf of door werknemer(s) met opleidingsattest eenvoudige handelingen  
We raden aan om het asbestverdachte materiaal te laten verwijderen door een firma met een opleidingsattest eenvoudige handelingen. U mag, in principe, ongeacht beschadigingen of vrije asbestvezels, deze asbestverdachte toepassing ook zelf verwijderen met inachtneming van de nodige veiligheidsmaatregelen om uzelf en uw omgeving te beschermen. Een beschadigde asbestverdachte toepassing in slechte staat kan makkelijk verder breken of vergruizen. Er komen dan schadelijke asbestvezels vrij die ingeademd kunnen worden.

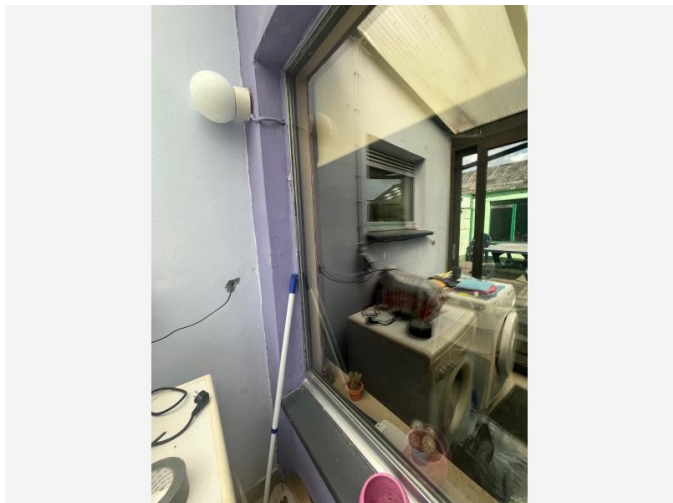
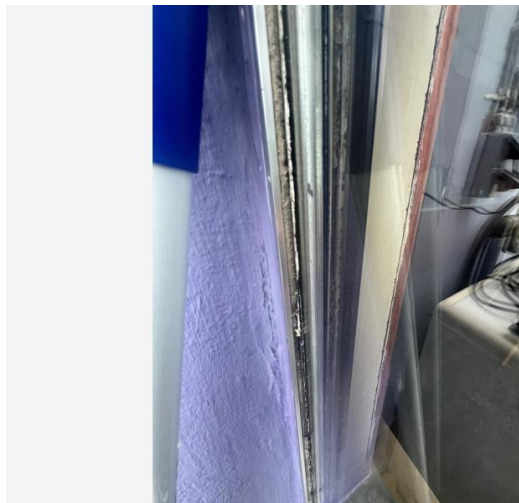
## Fiche 6: Veranda/slaapkamer 2 - schrijnwerk (glas) - mastiek

| Opmerking | De hoeveelheid is een inschatting. |

- Eenvoudige handelingen: mag via doe-het-zelf of door werknemer(s) met opleidingsattest eenvoudige handelingen  
We raden aan om de asbesthoudende mastiek te laten verwijderen door een firma met een opleidingsattest eenvoudige handelingen. U mag, in principe, ongeacht beschadigingen of vrije asbestvezels, deze asbesthoudende toepassing ook zelf verwijderen met inachtneming van de nodige veiligheidsmaatregelen om uzelf en uw omgeving te beschermen. Een beschadigde asbesthoudende toepassing in slechte staat kan makkelijk verder breken of vergruizen. Er komen dan schadelijke asbestvezels vrij die ingeademd kunnen worden.

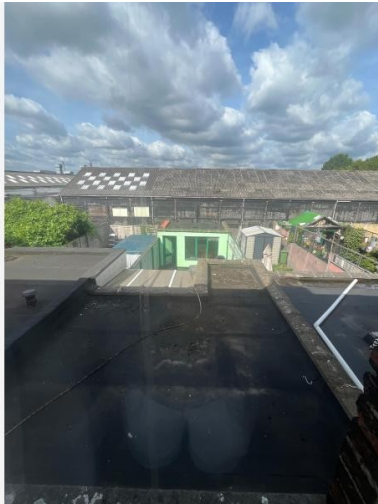
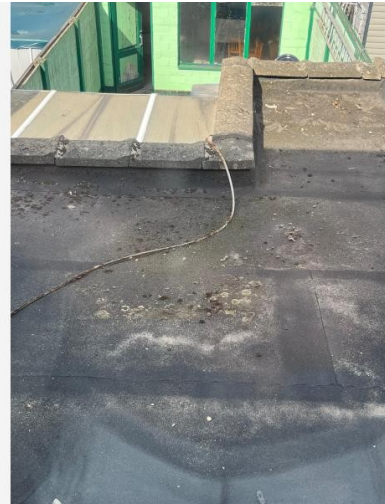
| Identificatiemethode | <p>De asbestdeskundige beoordeelt het materiaal als asbestverdacht en dus asbesthoudend, en dit zonder monstername.</p> <p>Motivatie: De monstername brengt andere schade aan dan schade die inherent is aan de monstername.</p> |
| Opmerking | De hoeveelheid is een inschatting. |

- Eenvoudige handelingen: mag via doe-het-zelf of door werknemer(s) met opleidingsattest eenvoudige handelingen  
We raden aan om de roofing te laten verwijderen door een firma met een opleidingsattest eenvoudige handelingen. U mag, in principe, ongeacht beschadigingen of vrije asbestvezels, deze asbestverdachte toepassing ook zelf verwijderen met inachtneming van de nodige veiligheidsmaatregelen om uzelf en uw omgeving te beschermen. Een beschadigde asbestverdachte toepassing in slechte staat kan makkelijk verder breken of vergruizen. Er komen dan schadelijke asbestvezels vrij die ingeademd kunnen worden.  
De verwijdering van het materiaal moet met de nodige zorg en veiligheidsvoorzieningen gebeuren.  
U mag enkel roofing zelf verwijderen indien u over het juiste persoonlijk beschermingsmateriaal (PBM's) beschikt (een FFP3 wegwerpmasker of halfgelaatsmasker met P3 filter, een wegwerpovertal Tyvek CAT III type 5 of 6, stevige wegwerphandschoenen en afspoelbare schoenen). Tijdens de werken dient u de roofing

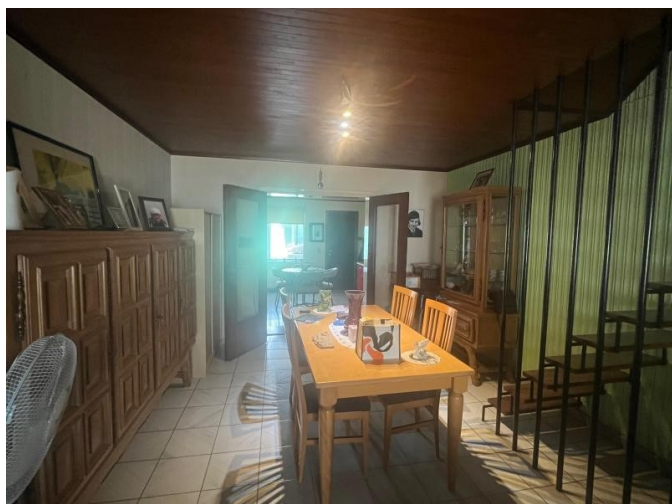
## Fiche 12: Gelijkvloers - tegellijm - (onder vloeren/achter plinten)

| Basis voor advies | Beoordeling op basis van expertise, zonder een vaststelling door de asbestdeskundige. |

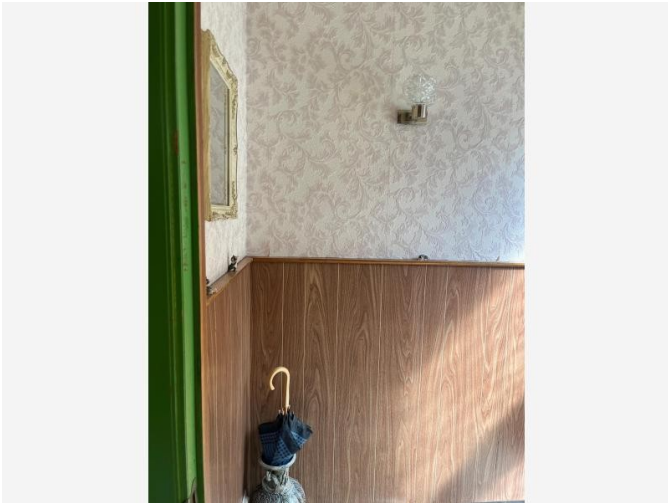
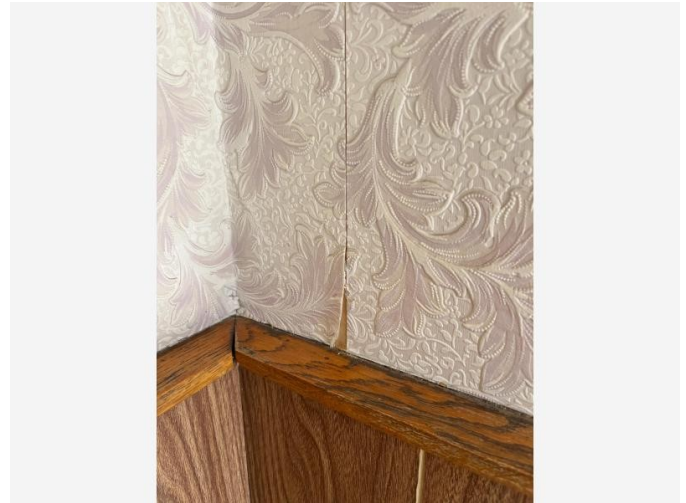
## Fiche 17: Gipspleisterwerk muren

Geen asbest

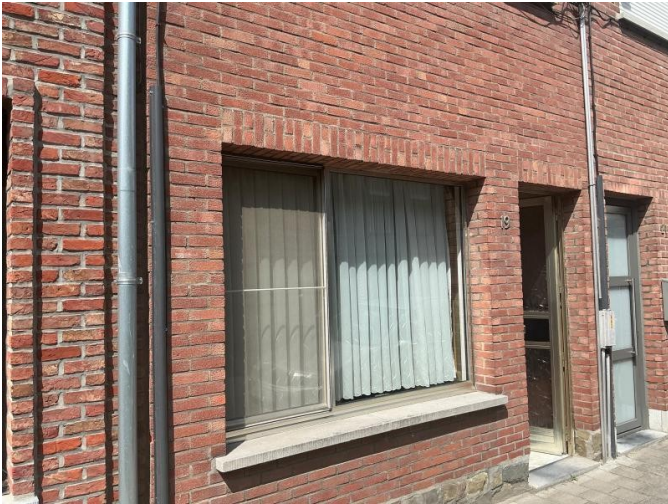
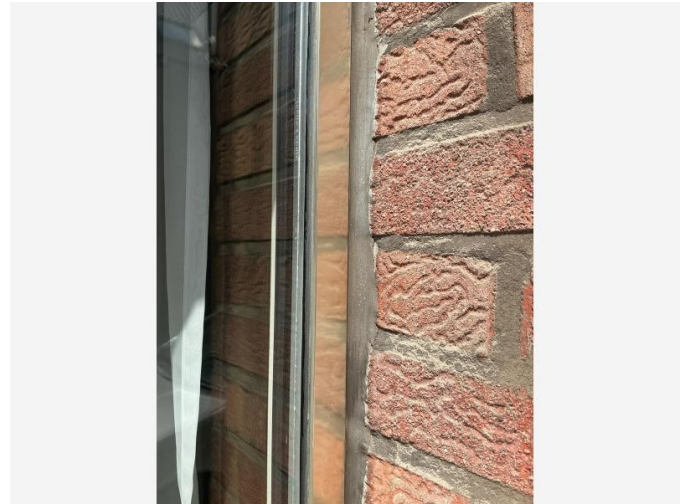
## Fiche 21: Woning - kit tussen schrijnw./gevel/glas - siliconen

| <p>Fiche 21: Woning - kit tussen schrijnw./gevel/glas - siliconen</p> | <p>Locatie : alle ramen en deuren</p> <p>De zichtbare kit is soepel (siliconen) en niet asbestverdacht. Zijn de ramen/deuren reeds vernieuwd? Mogelijks is er nog oude afkitting aanwezig onder de soepele kit. Deze oude afkitting blijft asbestverdacht en dient alsnog onderzocht worden bij afvoer.</p> <p>Deze bevinding is gebaseerd op de momenteel beschikbare analysemethoden en de thans geldende wetenschappelijke en technische inzichten. Voortschrijdend inzicht – bijvoorbeeld door nieuwe onderzoeksresultaten, technologische ontwikkelingen of wijzigingen in wet- en regelgeving – kan ertoe leiden dat materiaal op een later moment anders wordt beoordeeld dan op basis van de huidige kennis mogelijk is.</p> | <p>-</p> |
