# Asbestinventarisatattest

Oude-Godstraat 170/3, 2650 Edegem

Attestnummer : 20260807-000324.000

Uitgegeven op : 07.08.2026

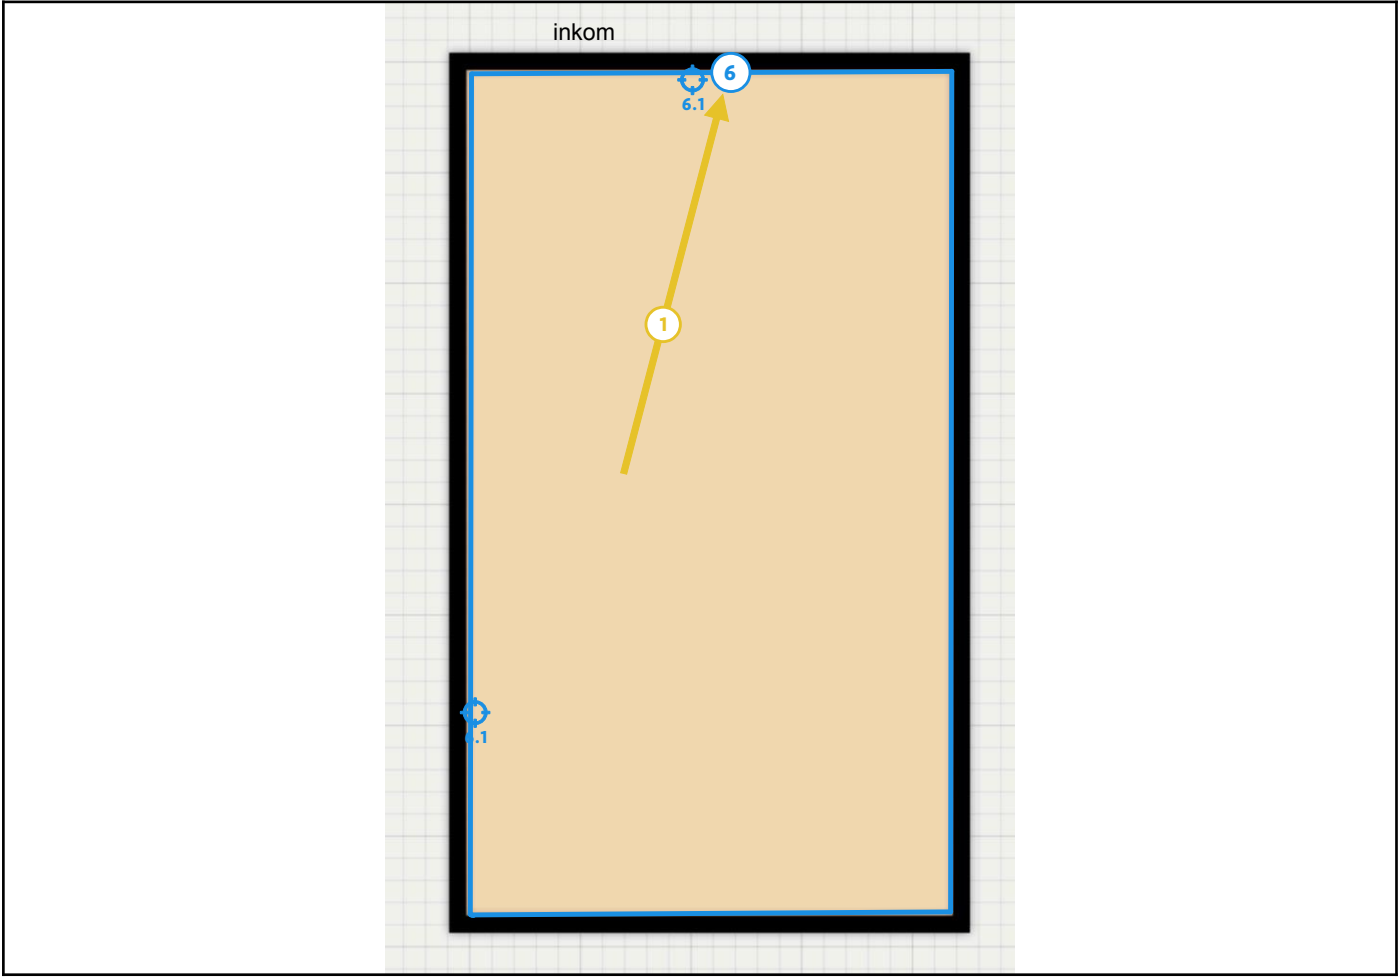
# Plan 1.3: Kelder

| Beschrijving | Type | Actie |
|---|---|---|
| 1. Bakeliet | Asbestmateriaal | Zorgvuldig beheren |
| 6. Cementering kelder | Geen asbest | - |

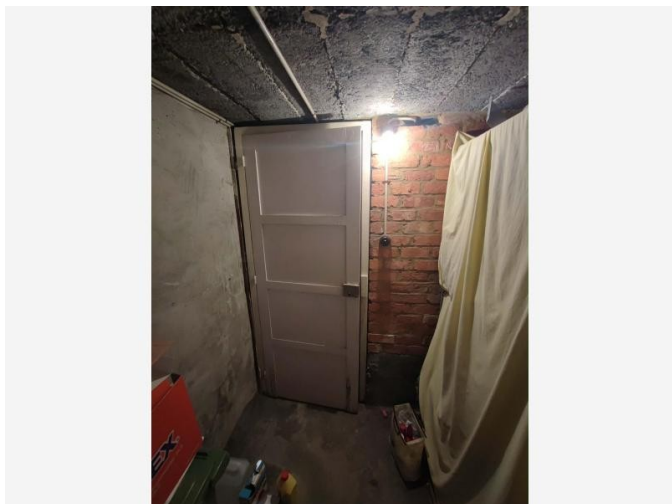
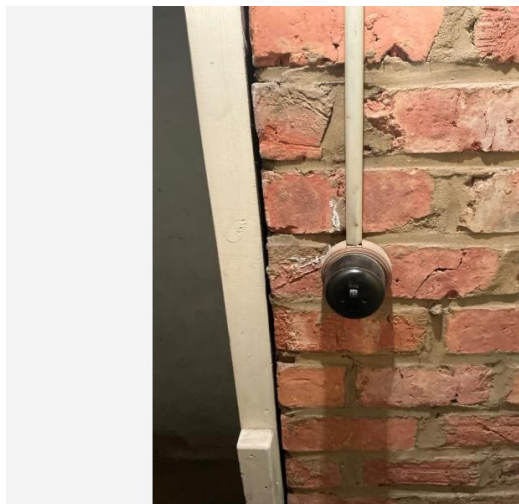
## Conclusie

Het asbestmateriaal valt onder de mijlpaal van 2040.

| Eindbeoordeling materiaalrisico | Laag materiaalrisico en/of verlaagde kans op vezelvrijgave |

| Gebondenheid | Categorie 1: hechtgebonden in oorsprong |
| Asbestsoort (vezeltype) | Crocidoliet aanwezig |
| Asbestconcentratie | Laag (< 50%) |
| Toestand van het materiaal | Onbeschadigd, niet verweerd |

| Beschrijving | Bakeliet |
| Asbestmateriaal | Plaat, paneel, tablet - Type Bakeliet |
| Identificatiemethode | <p>De asbestdeskundige beoordeelt het materiaal als asbestverdacht en dus asbesthoudend, en dit zonder monstername.</p> <p>Motivatie: De monstername brengt andere schade aan dan schade die inherent is aan de monstername.</p> |

Zorgvuldig beheren

- Zorg voor een veilig beheer. Vermijd het beschadigen van het asbestmateriaal. Controleer de toestand jaarlijks op wijzigingen.
- Voer bijkomende staalname(s) uit.

- Eenvoudige handelingen: mag via doe-het-zelf of door werknemer(s) met opleidingsattest eenvoudige handelingen  
Schakelaars, stopcontacten en andere gelijkaardige toepassingen kunnen eenvoudig losgeschroefd, afvoeren op de daarvoor voorziene plek op containerpark.

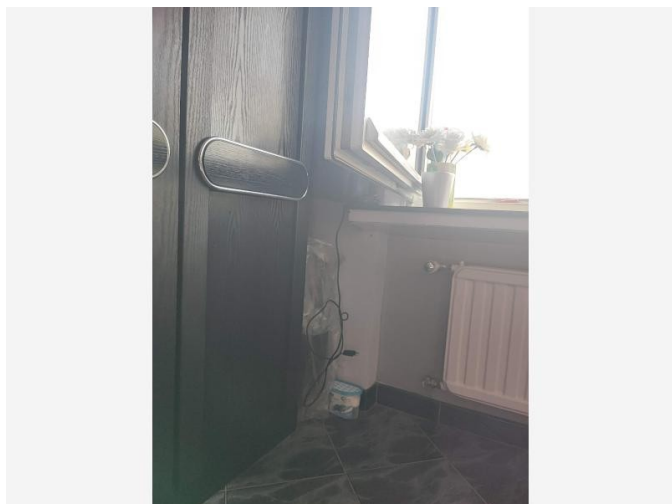
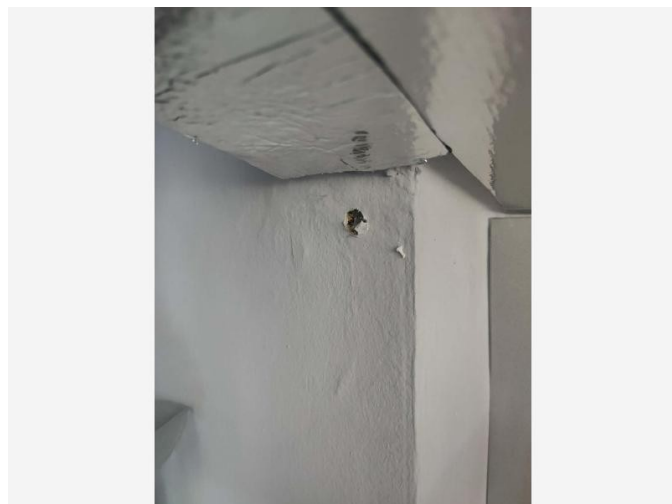
## Fiche 3: Pleisterwerk wanden

### Conclusie

Geen asbest

| # | Type | Referentie | Resultaat |
|---|---|---|---|
| 3.1 | Mengmonster | 6020538924 | Geen asbest |

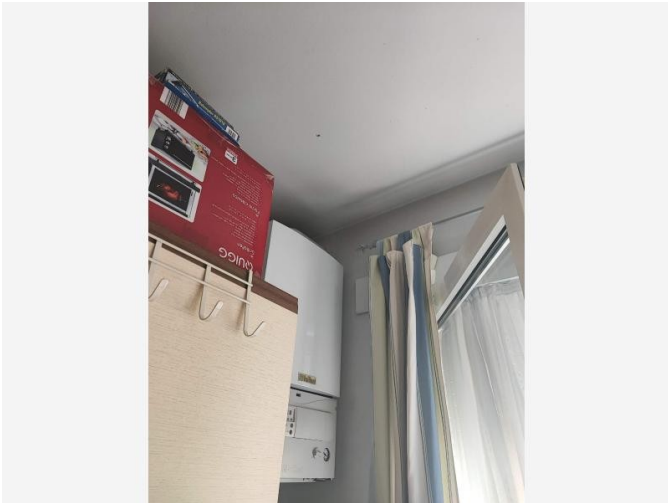
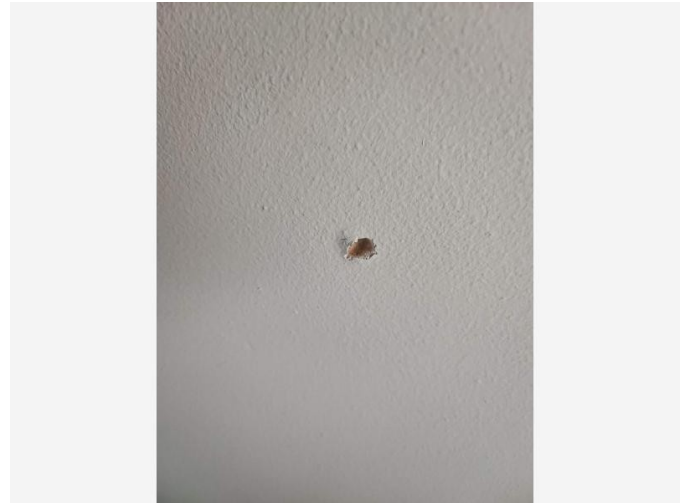
## Fiche 4: Pleisterwerk plafond

### Conclusie

Geen asbest

| # | Type | Referentie | Resultaat |
|---|---|---|---|
| 4.1 | Mengmonster | 6020538923 | Geen asbest |

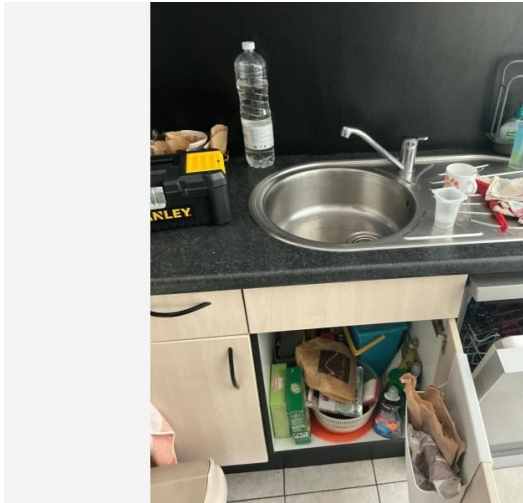
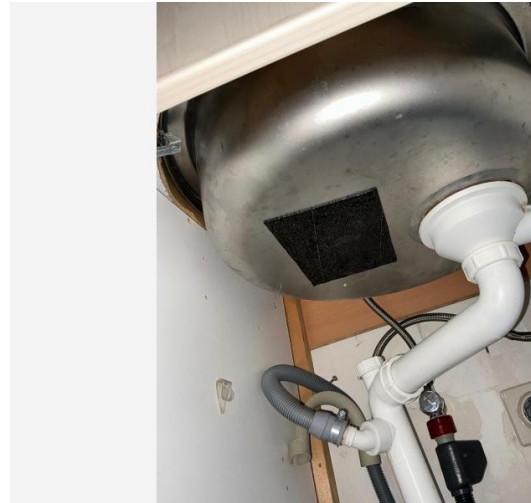
## Fiche 5: Dreunplaat

## Conclusie

Geen asbest

| # | Type | Referentie | Resultaat |
|---|---|---|---|
| 5.1 | Puntmonster | 6020538965 | Geen asbest |

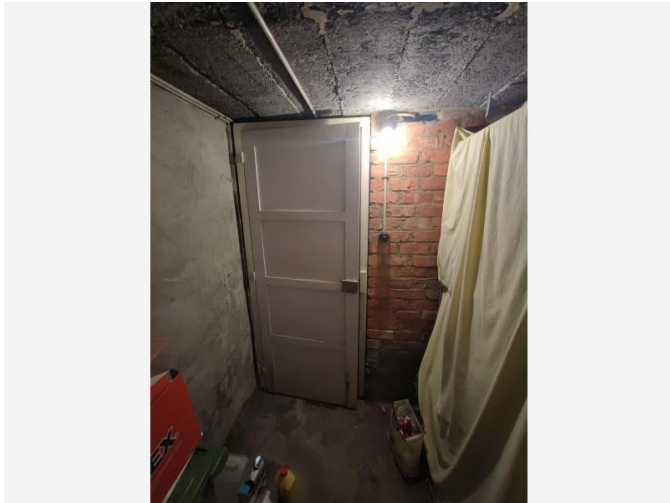
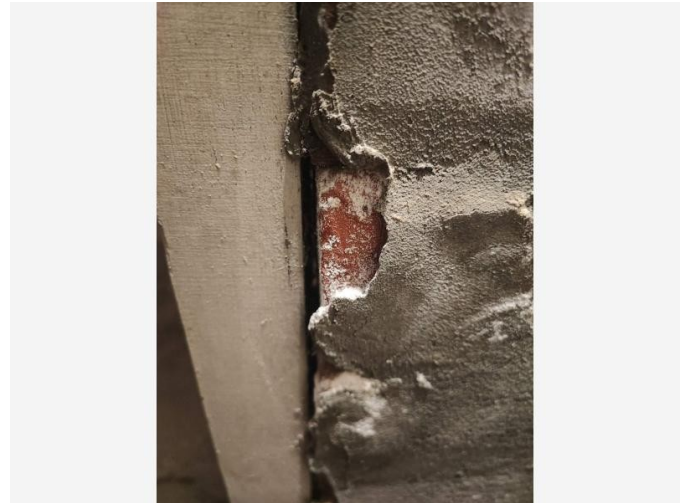
## Fiche 6: Cementering kelder

### Conclusie

Geen asbest

| # | Type | Referentie | Resultaat |
|---|---|---|---|
| 6.1 | Mengmonster | 6020538925 | Geen asbest |

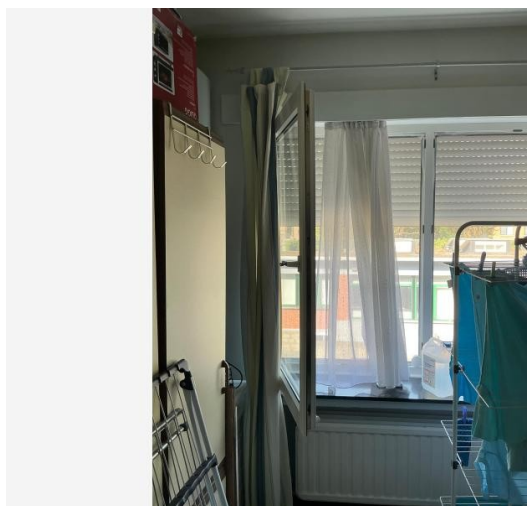
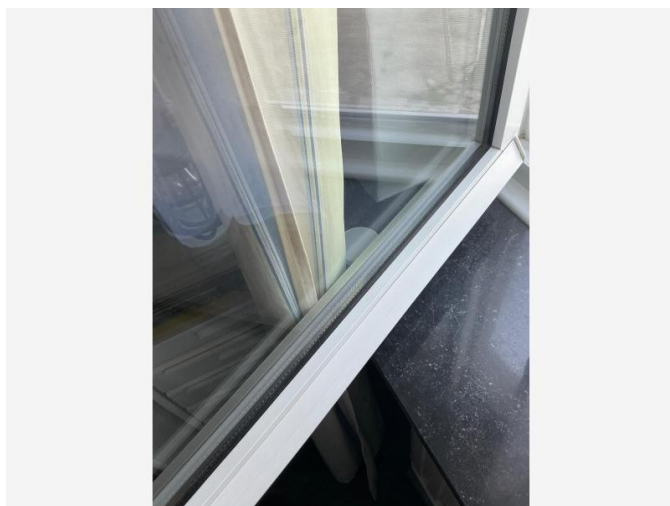
### Fiche 7: Afdichtingsmateriaal

| Beschrijving | Notitie | Terug te vinden op plannen |
|---|---|---|
| Fiche 7: Afdichtingsmateriaal | De kisten van de ramen bestaan uit rubber of siliconen, deze zijn niet-asbestverdacht. | - |
