# Asbestinventarisatattest

Neuris 16, 2640 Mortsel

Attestnummer : 20260807-000314.000

**Asbestveilig** (maar niet asbestvrij)

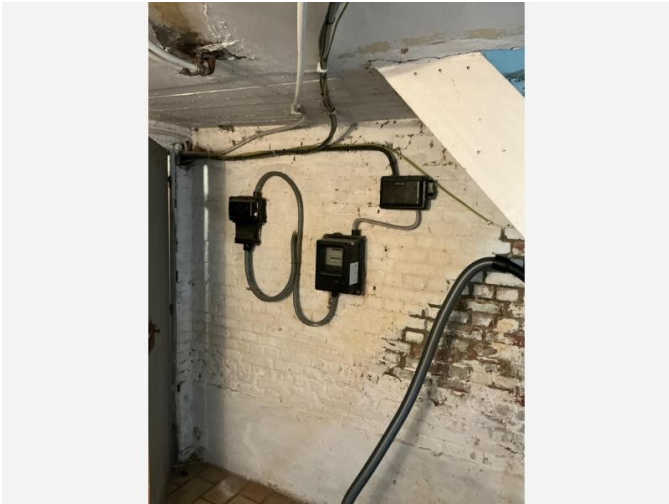
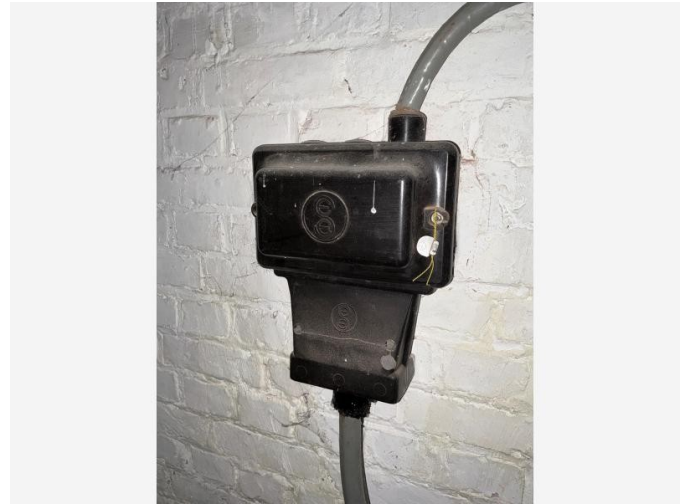
Het asbestmateriaal valt onder de mijlpaal van 2040.

| Eindbeoordeling materiaalrisico | Laag materiaalrisico en/of verlaagde kans op vezelvrijgave |

| Gebondenheid | Categorie 1: hechtgebonden in oorsprong |
| Asbestsoort (vezeltype) | Crocidoliet aanwezig |
| Asbestconcentratie | Laag (< 50%) |
| Afschermingsgraad van het gehele materiaal | Geheel of deels vrij aan de binnenlucht, maar geen contact met binnenluchtstromen |
| Toestand van het materiaal | Onbeschadigd, niet verweerd |

| Beschrijving | Bakeliet |
| Asbestmateriaal | Plaat, paneel, tablet - Type Bakeliet |

- Zorg voor een veilig beheer. Vermijd het beschadigen van het asbestmateriaal. Controleer de toestand jaarlijks op wijzigingen.
- Voer bijkomende staalname(s) uit.

- Eenvoudige handelingen: mag via doe-het-zelf of door werknemer(s) met opleidingsattest eenvoudige handelingen  
Schakelaars, stopcontacten en andere gelijkaardige toepassingen kunnen eenvoudig losgeschroefd, afvoeren op de daarvoor voorziene plek op containerpark.  
Afgesloten of verzegelde kast --> opgeleide techniek personeel 8u basisopleiding asbest.

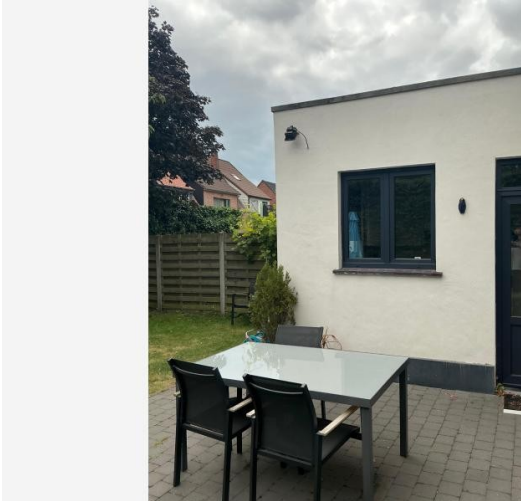
## Fiche 3: Crepi

Geen asbest

| # | Type | Referentie | Resultaat |
|---|---|---|---|
| 3.1 | Mengmonster | 6020556271 | Geen asbest |

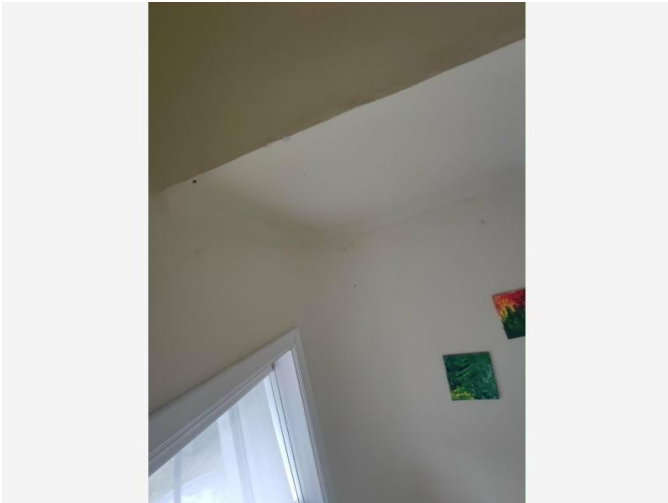
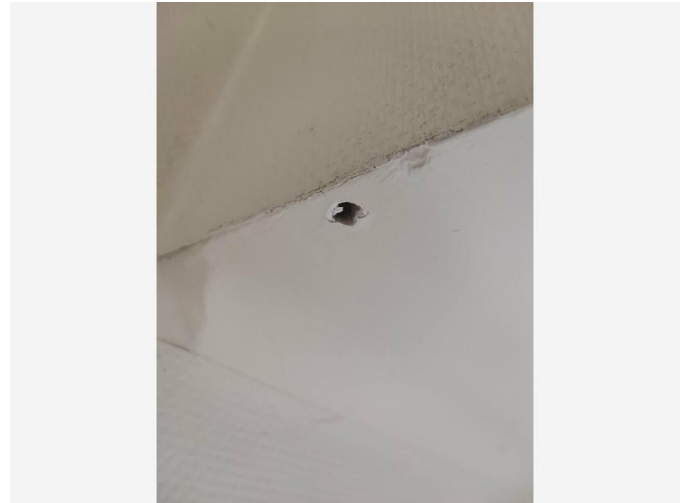
## Fiche 4: Pleisterwerk plafond

Geen asbest

| # | Type | Referentie | Resultaat |
|---|---|---|---|
| 4.1 | Mengmonster | 6020556272 | Geen asbest |

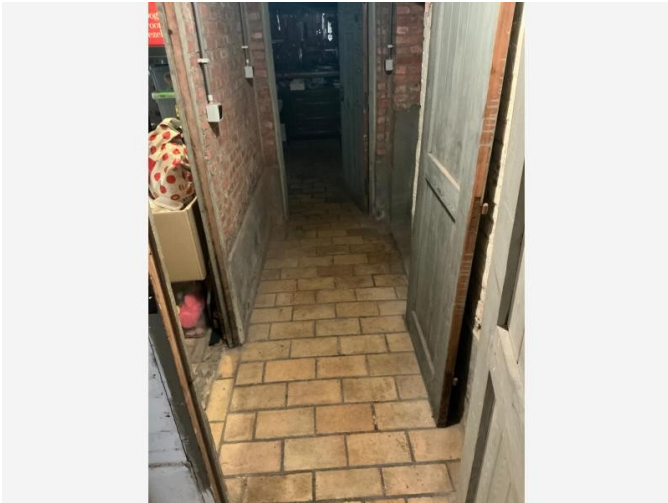
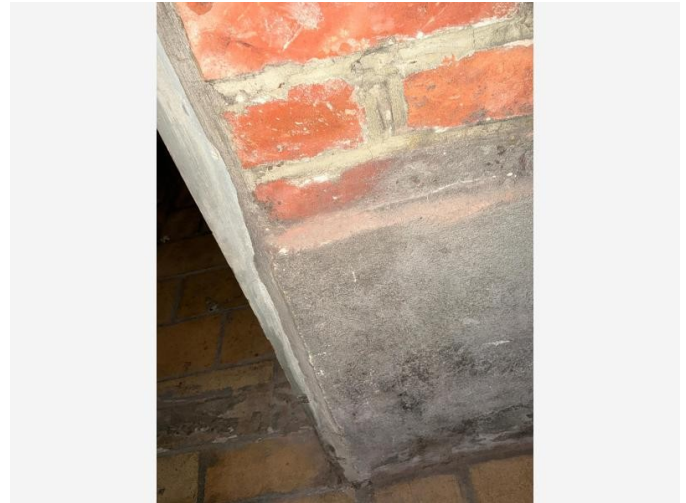
## Fiche 5: Cementering kelder

Geen asbest

| # | Type | Referentie | Resultaat |
|---|---|---|---|
| 5.1 | Mengmonster | 6020557220 | Geen asbest |

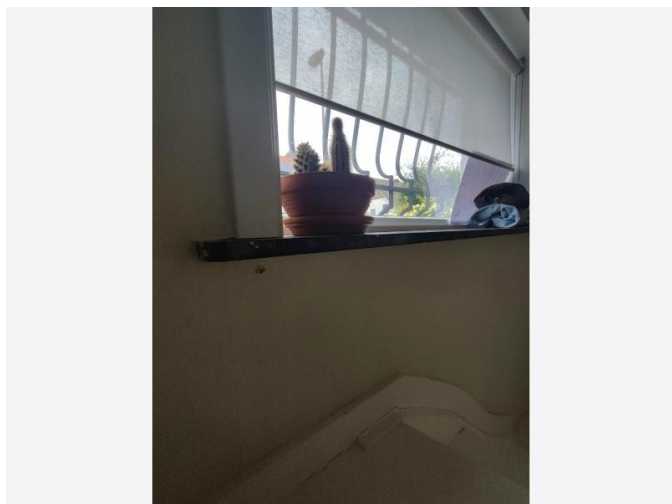
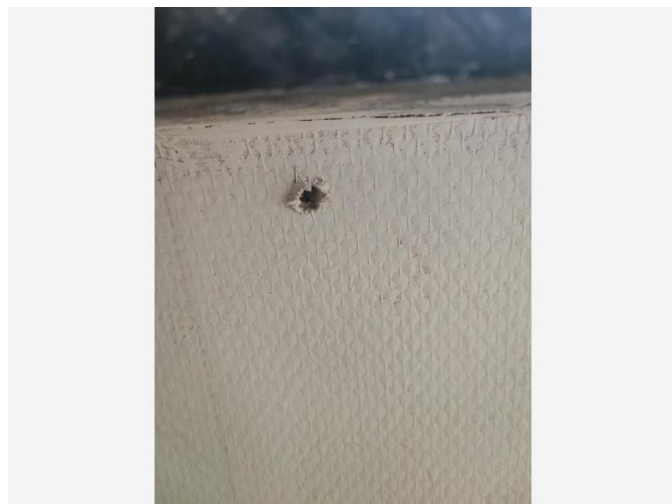
## Fiche 6: Pleisterwerk wanden

Geen asbest

| # | Type | Referentie | Resultaat |
|---|---|---|---|
| 6.1 | Mengmonster | 6020556273 | Geen asbest |

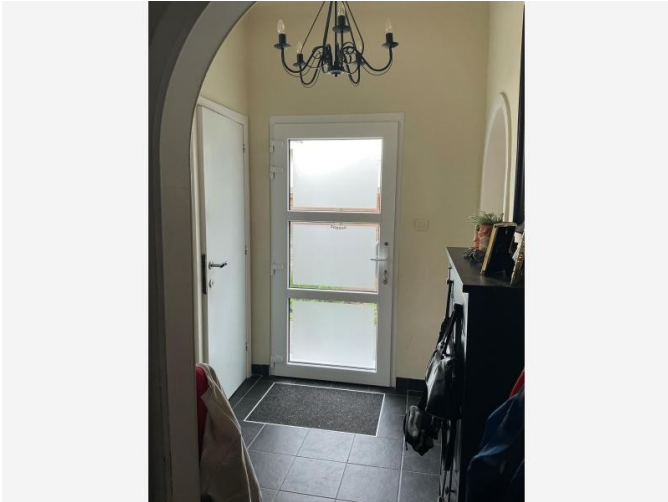
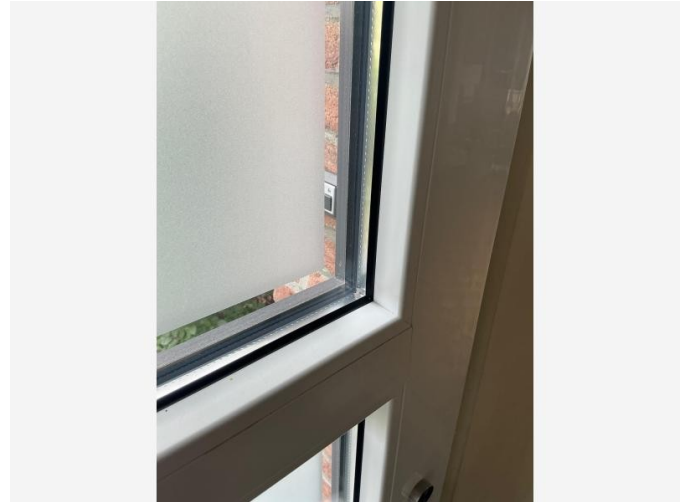
## Fiche 9: Afdichtingsmateriaal

| Beschrijving | Notitie | Terug te vinden op plannen |
|---|---|---|
| Fiche 9: Afdichtingsmateriaal | De kitten van de ramen bestaan uit rubber of siliconen, deze zijn niet-asbestverdacht. | - |
