# Asbestinventarisatetest

Maurice Leytensstraat 29, 2610 Antwerpen

Attestnummer : 20260128-000187.000

Uitgegeven op : 28.01.2026

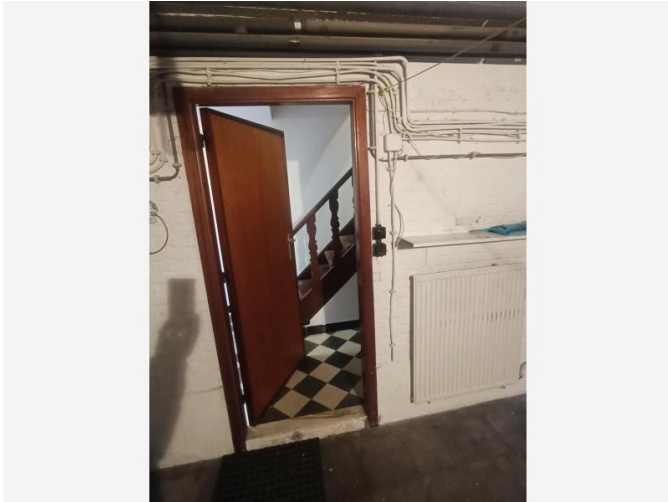
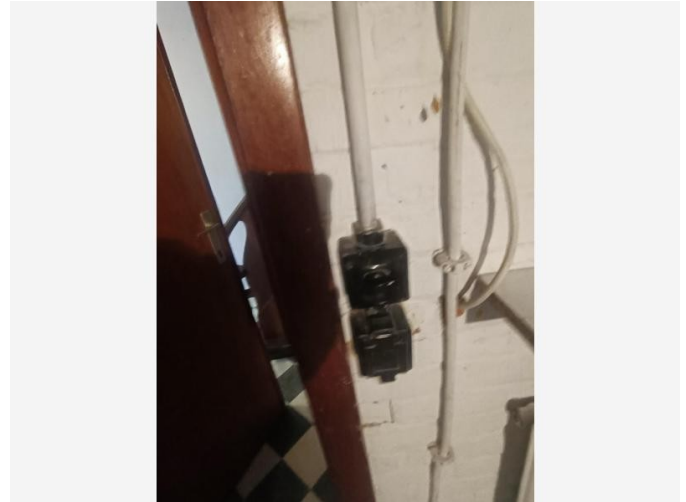
# Fiche 1: Bakeliet toep.(schakelaars-stopcontact.-verdeel dozen-radiator knoppen

| Eindbeoordeling materiaalarisico | Laag materiaalarisico en/of verlaagde kans op vezelvrijgave |

| Asbestsoort (vezeltype) | Crocidoliet aanwezig |
| Toestand van het materiaal | Onbeschadigd, niet verweerd |

| Opmerking | <p>Het is moeilijk te bepalen of de bakeliettoepassingen in de woning ook effectief asbesthoudend zijn (het kan ook gaan om de asbestvrije variant).</p> <p>Er werd geen monster genomen owv beschadiging aan een elektrisch gerelateerde toepassing, extra controle bij verwijdering van het verdacht materiaal.</p> |

Zorgvuldig beheren

- Zorg voor een veilig beheer. Vermijd het beschadigen van het asbestmateriaal. Controleer de toestand jaarlijks op wijzigingen.
- Voer bijkomende staalname(s) uit.

- Eenvoudige handelingen: mag via doe-het-zelf of door werknemer(s) met opleidingsattest eenvoudige handelingen  
Schakelaars, stopcontacten en andere gelijkaardige toepassingen kunnen eenvoudig losgeschroefd worden --> EH doe-het-zelf. Afgesloten of verzegelde kast --> EH opgeleid techniek personeel 8u basisopleiding asbest. Voor elektrische infrastructuur en uitrusting dient u vooraleer men deze toepassing gaat bevochtigen de elektriciteit af te sluiten (zoniet elektrocutie-/brandgevaar). standaard dragen van de nodige wegwerp beschermingsmiddelen FFP 3 masker , handschoenen en tyvec CAT III type 5-6 , afspoelbaar schoeisel Losschroeven en dubbel verpakken in plastic , sluit luchtdicht af en breng dit als hechtgebonden afval naar een plaatselijk containerpark. Voor hechtgebonden toepassingen: Bij verwijdering door doe-het-zelf moet men dit afval dubbel en luchtdicht verpakt aandienen bij het gemeentelijk recyclagepark. Men raadpleegt best op voorhand de voorwaarden van het recyclagepark.

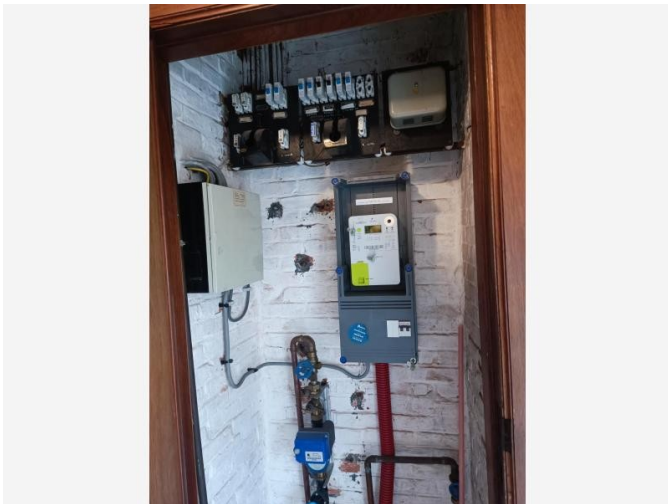
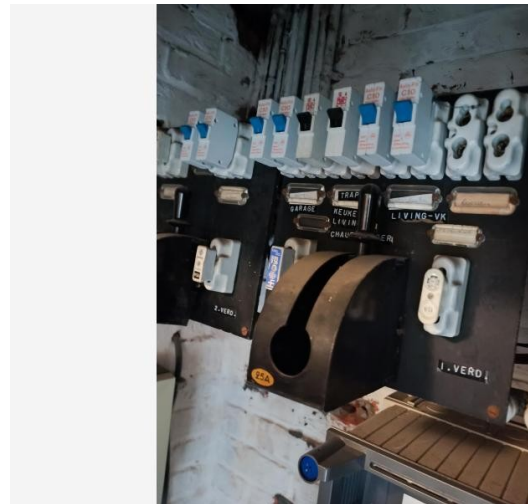
| Eindbeoordeling materiaalrisico | Zeer laag materiaalrisico en/of zeer lage kans op vezelvrijgave |

| Asbestsoort (vezeltype) | Alleen chrysotiel |
| Toestand van het materiaal | Onbeschadigd, niet verweerd |

| Beschrijving | Zekering bord (massal) |
| Opmerking | <p>Visueel verdacht beschouwd.</p> <p>De vermelde oppervlaktes, diktes, gewichten en volumes betreffen een beredeneerde schatting. Er worden geen rechten verleend aan deze oppervlaktes/diktes/volumes.</p> |

Zorgvuldig beheren

- Zorg voor een veilig beheer. Vermijd het beschadigen van het asbestmateriaal. Controleer de toestand jaarlijks op wijzigingen.
- Voer bijkomende staalname(s) uit.

- Eenvoudige handelingen: mag via doe-het-zelf of door werknemer(s) met opleidingsattest eenvoudige handelingen  
EH via doe-het zelf : De tabletten kunnen voorzichtig los geschroefd worden, zonder de toepassing zelf te breken , extra bevochtigen om stof te voorkomen Standaard dragen van de nodige wegwerp beschermingsmiddelen FFP 3 masker , handschoenen en tyvec CAT III type 5-6 , afwasbaar schoeisel Verpakken in dubbel plastic folie , sluit luchtdicht af en afvoeren naar het containerpark als hechtgebonden asbestafval. Voor hechtgebonden toepassingen: Bij verwijdering door doe-het-zelf moet men dit afval dubbel en luchtdicht verpakt aandienen bij het gemeentelijk recyclagepark. Men raadpleegt best op voorhand de voorwaarden van het recyclagepark. Zie ook link Zie <https://ovam.vlaanderen.be/wie-mag-wat-verwijderen> <https://ovam.vlaanderen.be/voorzorgsmaatregelen-bij-asbestverwijdering> <https://ovam.vlaanderen.be/asbestafval-afvoeren> Zie ook wetgevend kader (website van de OVAM en CODEX boek VI titel 3). <http://werk.belgie.be/sites/default/files/content/documents/Welzijn%20op%20het>

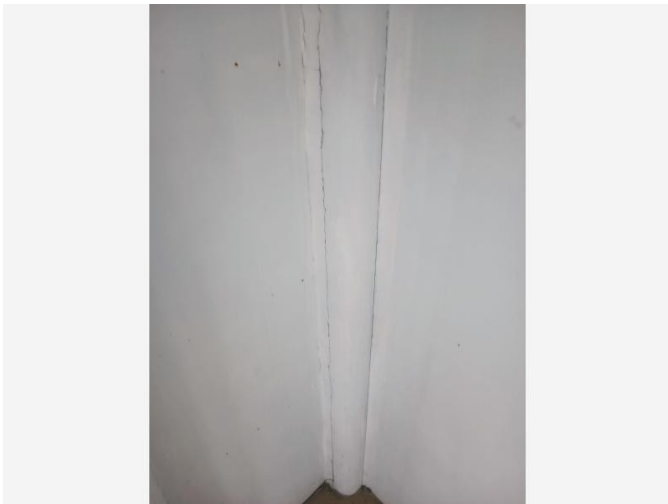
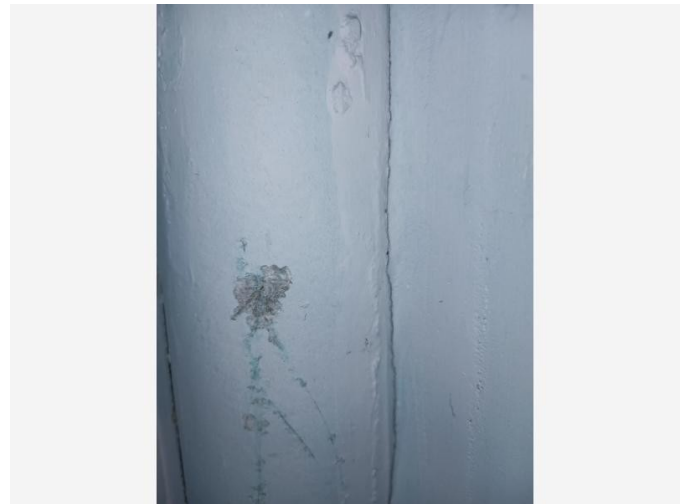
| Eindbeoordeling materiaalrisico | Zeer laag materiaalrisico en/of zeer lage kans op vezelvrijgave |

| Asbestsoort (vezeltype) | Crocidoliet aanwezig |
| Toestand van het materiaal | Onbeschadigd, niet verweerd |

| Beschrijving | AC afvoerbuīs (visueel vastgesteld) |

Zorgvuldig beheren

- Zorg voor een veilig beheer. Vermijd het beschadigen van het asbestmateriaal. Controleer de toestand jaarlijks op wijzigingen.
- Voer bijkomende staalname(s) uit.

- Eenvoudige handelingen: mag via doe-het-zelf of door werknemer(s) met opleidingsattest eenvoudige handelingen  
EH via doe-het zelf.

De buis kan voorzichtig rondom losgebeiteld worden (zonder deze te breken) , extra bevochtigen om stof te voorkomen Standaard dragen van de nodige wegwerp beschermingsmiddelen FFP 3 masker , handschoenen en tyvec CAT III type 5-6 , afwasbaar schoeisel

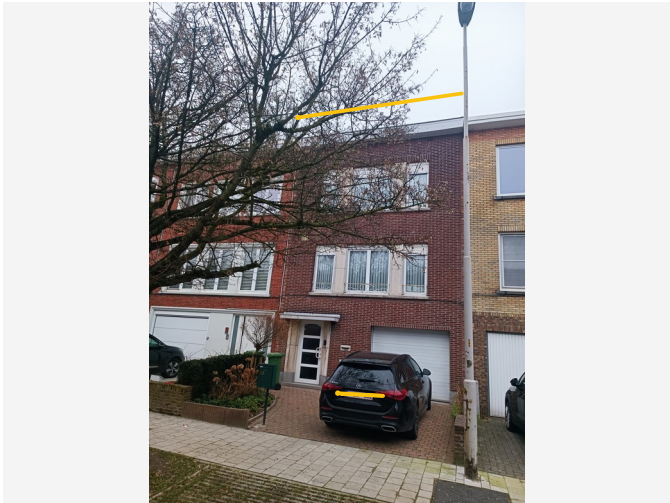
**Reden:** Het te onderzoeken materiaal situeert zich hoger dan 3,50 m te rekenen vanaf een veilige ondergrond

**Uitleg van de asbestdeskundige:** Het platdak is niet waarneembaar en situeert zich hoger dan 3.50m te rekenen vanaf een veilige ondergrond, bij werken extra controle bv door middel van een stelling,hoogtewerker....

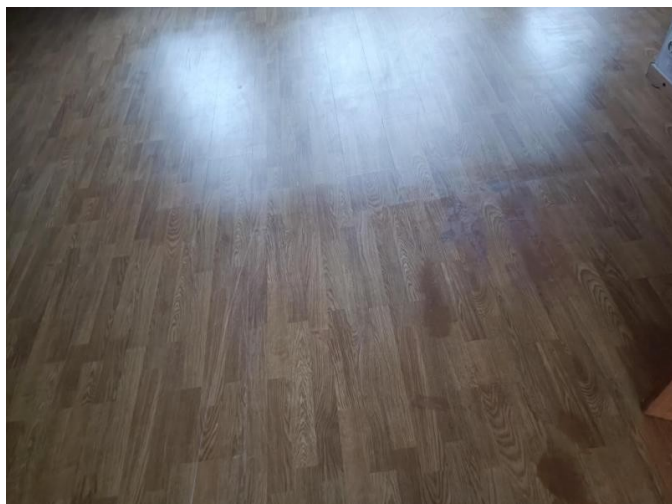
De laminaat /vinyl vloer is niet asbest verdacht, het is niet gekend wat eronder bevindt, mogelijk zijn er verdachte onderlagen bij vloer werken extra controle aangewezen.

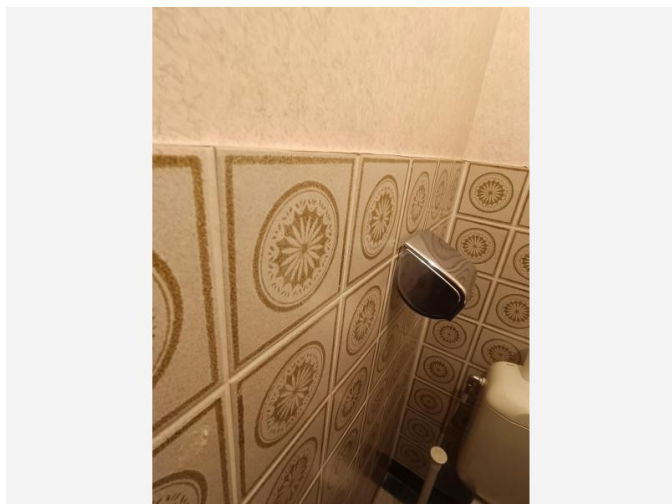
In het inspectieprotocol is een monsternamen van tegellijm verplicht om dit te identificeren als niet-asbesthoudend. Er waren geen facturen ter beschikking die bevestigen dat de tegels na 2001 waren geplaatst. Er waren geen bestaande beschadigingen aan de wandtegels om de lijm voldoende te kunnen inspecteren. Om dit af te toetsen is het aangewezen om bij eventuele renovatiewerken aan de tegels verder onderzoek/staalname te laten uitvoeren ter controle.

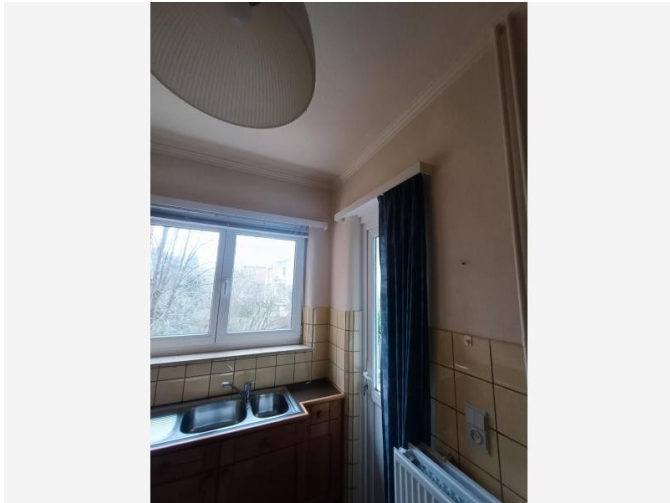
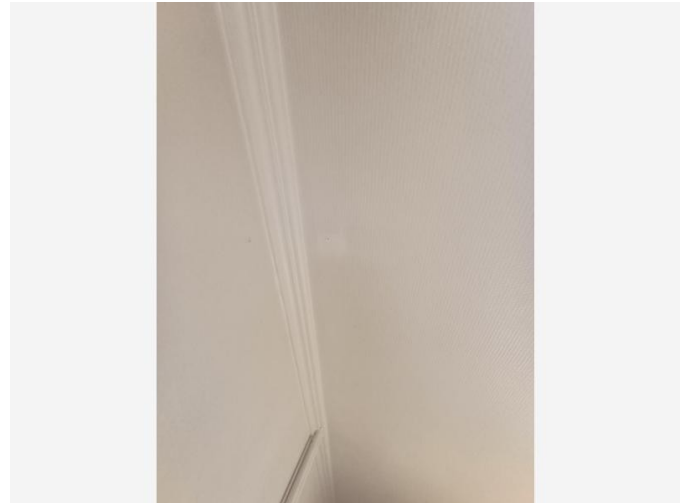
## Fiche 7: Plafondpleister

Geen asbest

| # | Type | Referentie | Resultaat |
|---|---|---|---|
| 7.1 | Mengmonster | plafond | Geen asbest |

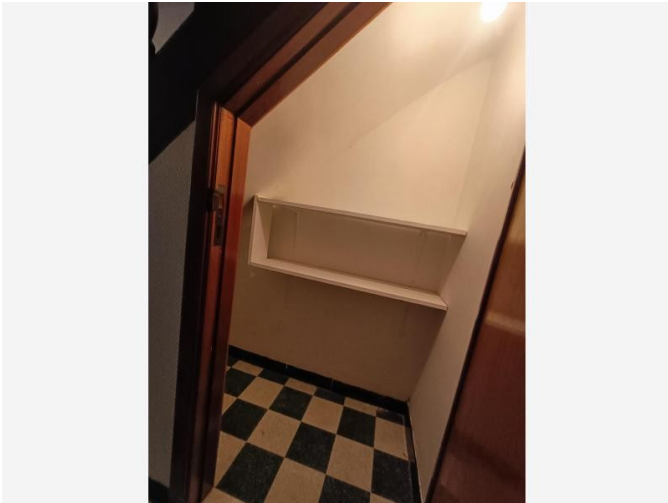
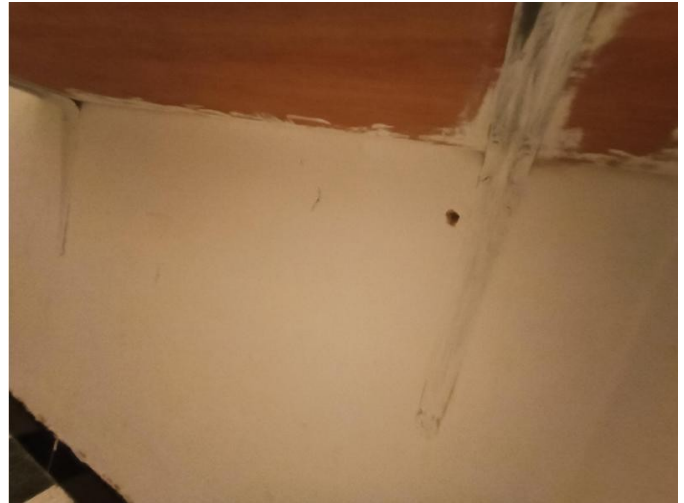
## Fiche 8: Muurpleister

Geen asbest

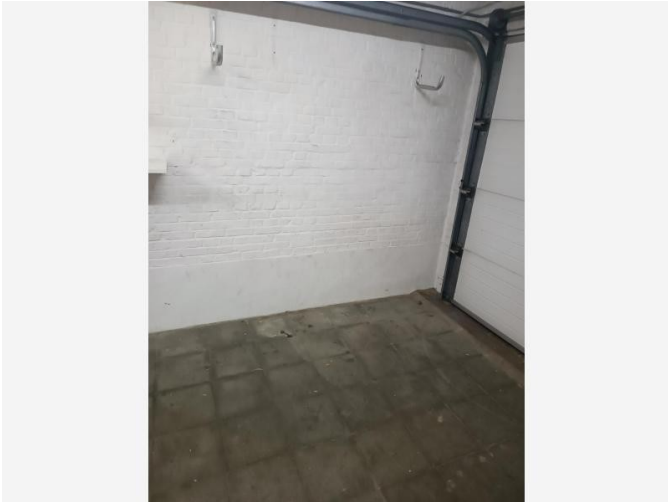
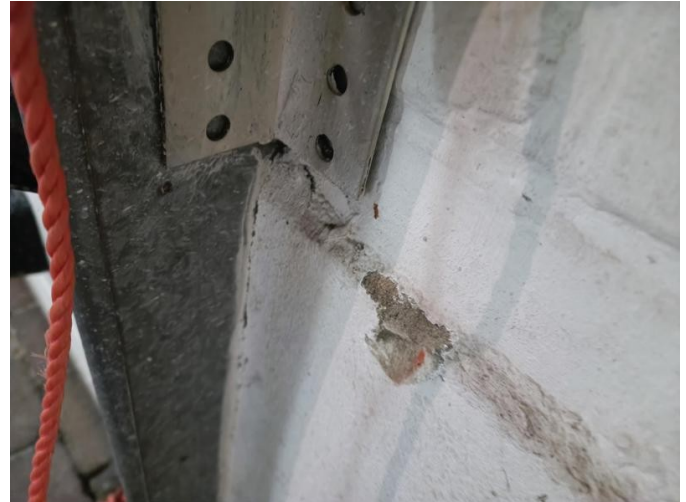
## Fiche 9: Cementering binnentoepassing (met staalname)

Geen asbest

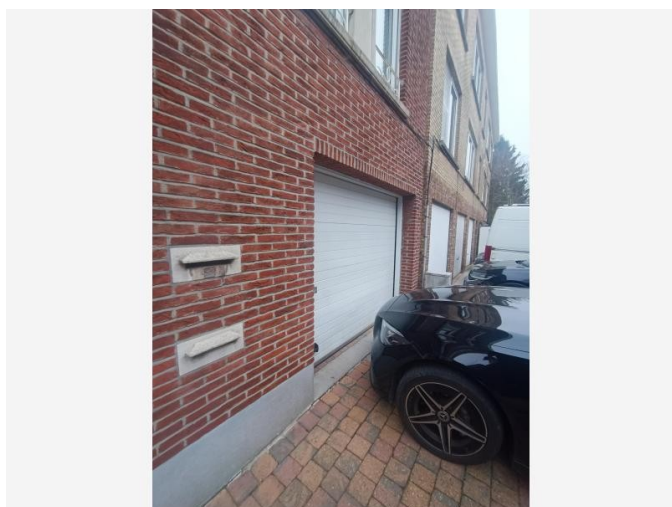
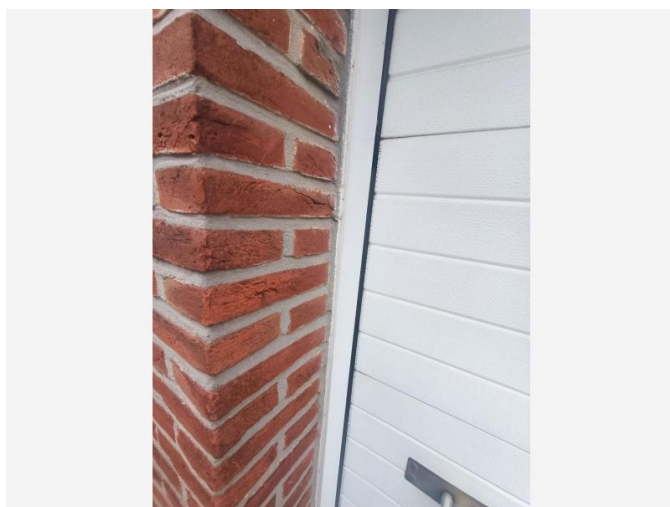
### Fiche 12: Kit niet verdacht (visueel vastgesteld)

| Beschrijving | Notitie | Terug te vinden op plannen |
|---|---|---|
| Fiche 12: Kit niet verdacht (visueel vastgesteld) | De gebruikte siliconen kit is niet asbestverdacht | - |

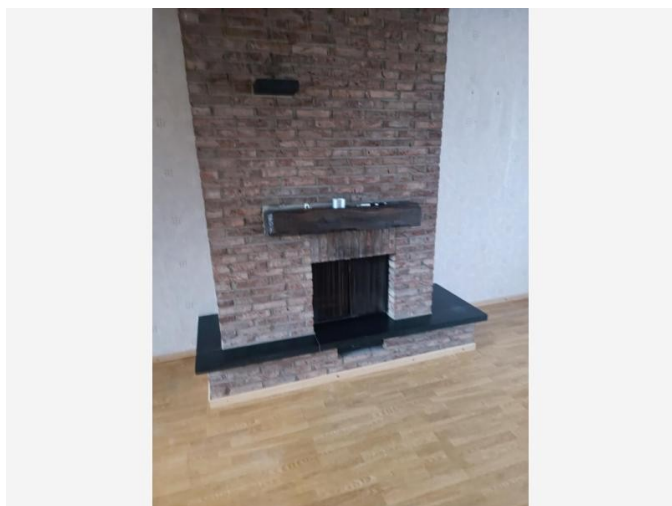
### Fiche 16: Rookkanaal

| Beschrijving | Notitie | Terug te vinden op plannen |
|---|---|---|
| Fiche 16: Rookkanaal | Het is niet uitgesloten dat er nog verdacht materiaal aanwezig is in de schouw ,( bij werken extra controle aangewezen) | - |
