# Asbestinventarisatetest

Prins Albertlei 28/14, 2600 Antwerpen

Attestnummer : 20260826-000272.000

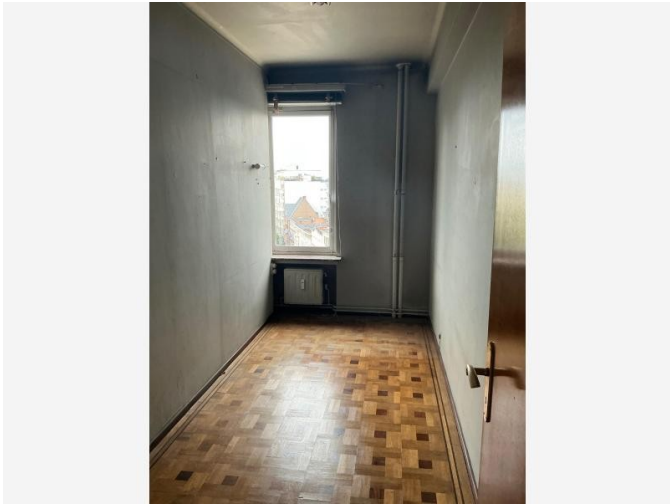
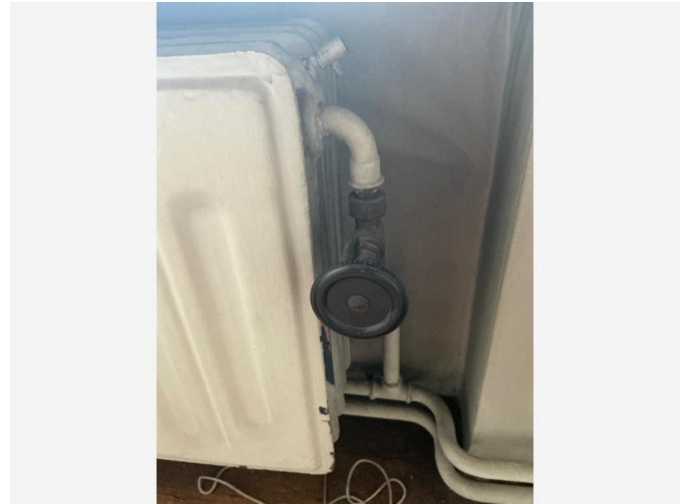
Het asbestmateriaal valt onder de mijlpaal van 2040.

| Eindbeoordeling materiaalrisico | Laag materiaalrisico en/of verlaagde kans op vezelvrijgave |

| Gebondenheid | Categorie 1: hechtgebonden in oorsprong |
| Asbestsoort (vezeltype) | Crocidoliet aanwezig |
| Asbestconcentratie | Laag (< 50%) |
| Afschermingsgraad van het gehele materiaal | Geheel of deels vrij aan de binnenlucht, maar geen contact met binnenluchtstromen |
| Toestand van het materiaal | Onbeschadigd, niet verweerd |

| Beschrijving | Bakeliet |
| Asbestmateriaal | Plaat, paneel, tablet - Type Bakeliet |

- Zorg voor een veilig beheer. Vermijd het beschadigen van het asbestmateriaal. Controleer de toestand jaarlijks op wijzigingen.
- Voer bijkomende staalname(s) uit.

- Eenvoudige handelingen: mag via doe-het-zelf of door werknemer(s) met opleidingsattest eenvoudige handelingen  
Schakelaars, stopcontacten en andere gelijkaardige toepassingen kunnen eenvoudig losgeschroefd, afvoeren op de daarvoor voorziene plek op containerpark.

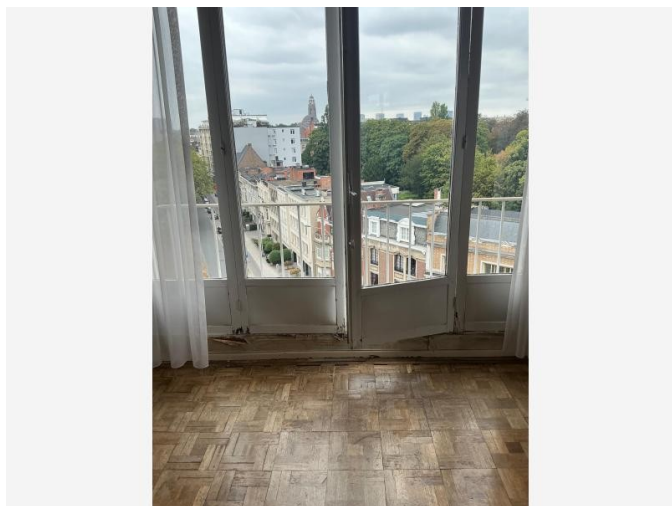
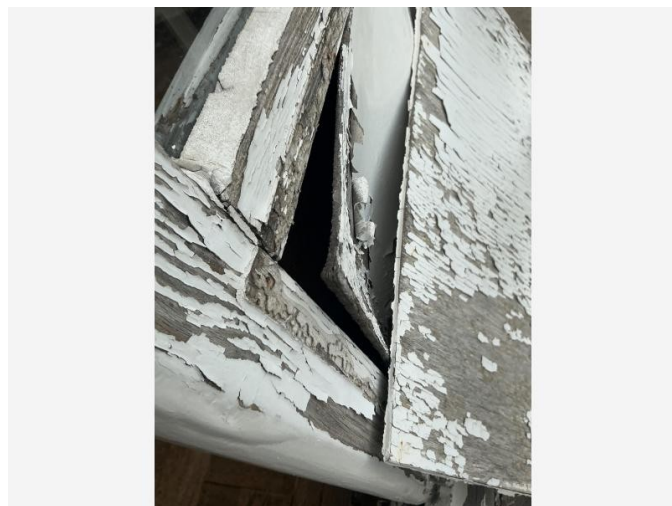
## Fiche 3: Platen

Geen asbest

| # | Type | Referentie | Resultaat |
|---|---|---|---|
| 3.1 | Puntmonster | 6020044151 | Geen asbest |

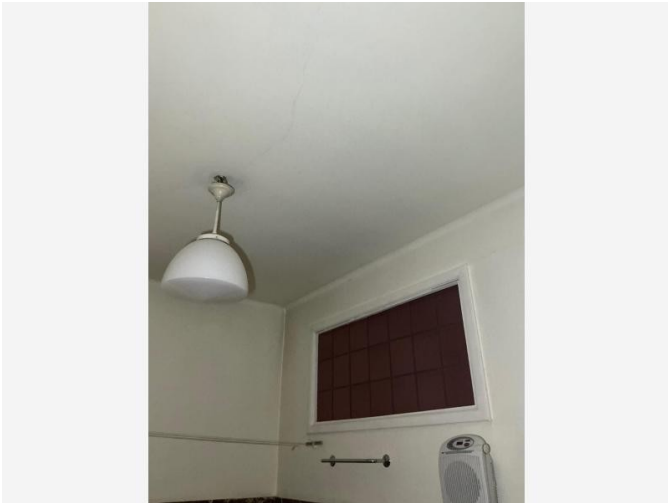
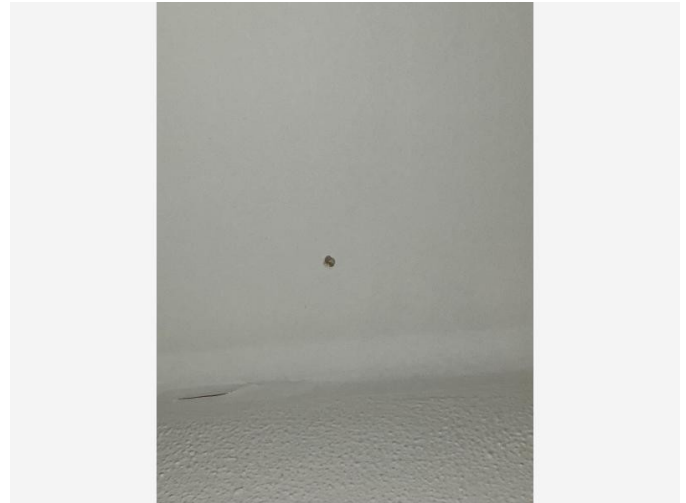
## Fiche 4: Pleisterwerk plafond

Geen asbest

| # | Type | Referentie | Resultaat |
|---|---|---|---|
| 4.1 | Mengmonster | 6020044149 | Geen asbest |

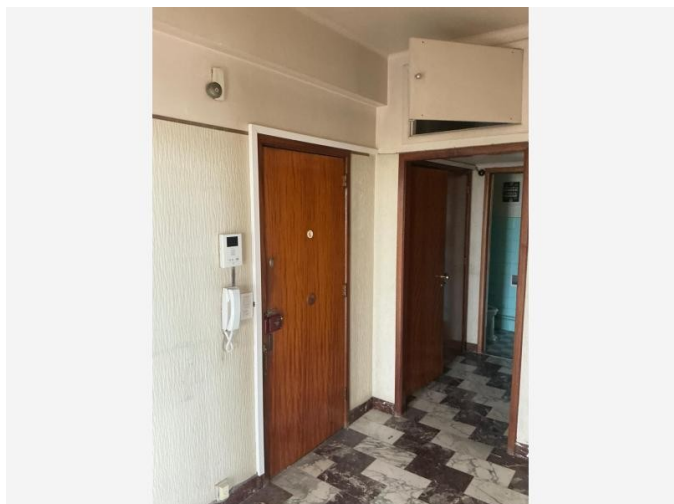
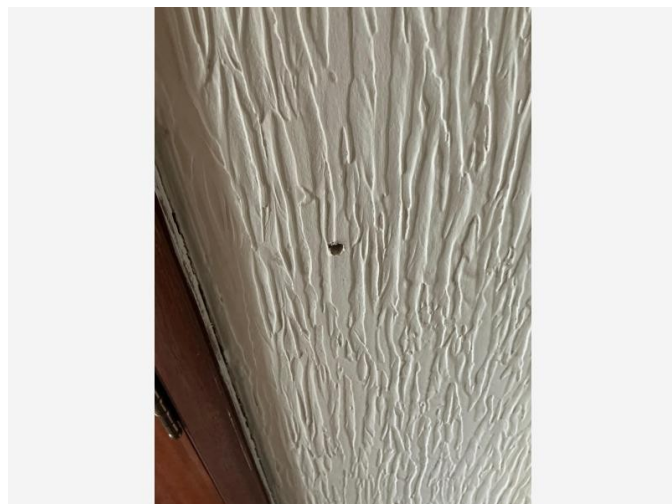
## Fiche 5: Pleisterwerk wanden

Geen asbest

| # | Type | Referentie | Resultaat |
|---|---|---|---|
| 5.1 | Mengmonster | 6020044150 | Geen asbest |

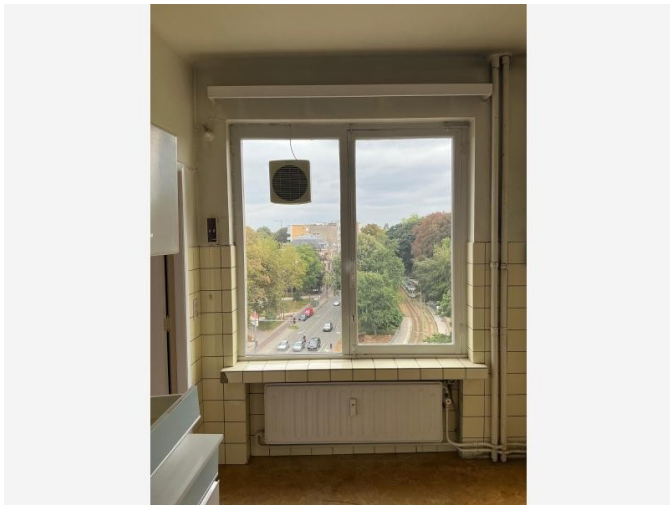
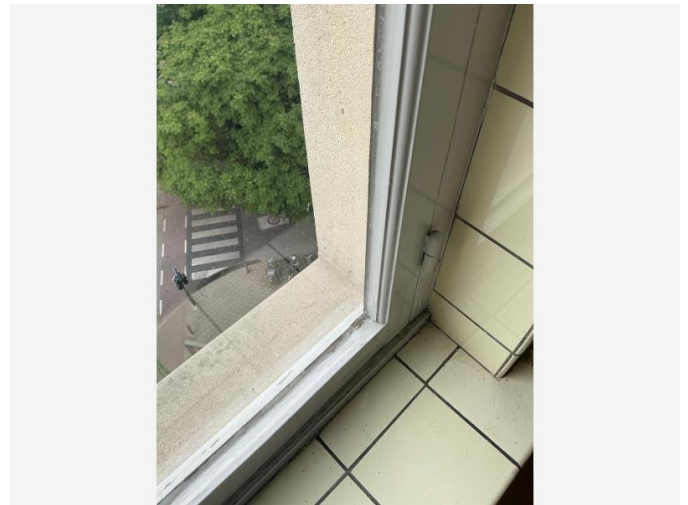
### Fiche 6: Afdichtingsmateriaal

| Beschrijving | Notitie | Terug te vinden op plannen |
|---|---|---|
| Fiche 6: Afdichtingsmateriaal | De kitten van de ramen bestaan uit rubber of siliconen, deze zijn niet-asbestverdacht. | - |
