# Asbestinventarisatattest

Deurnestraat 166/13, 2640 Mortsel

Attestnummer : 20260813-000283.000

**Asbestveilig** (maar niet asbestvrij)

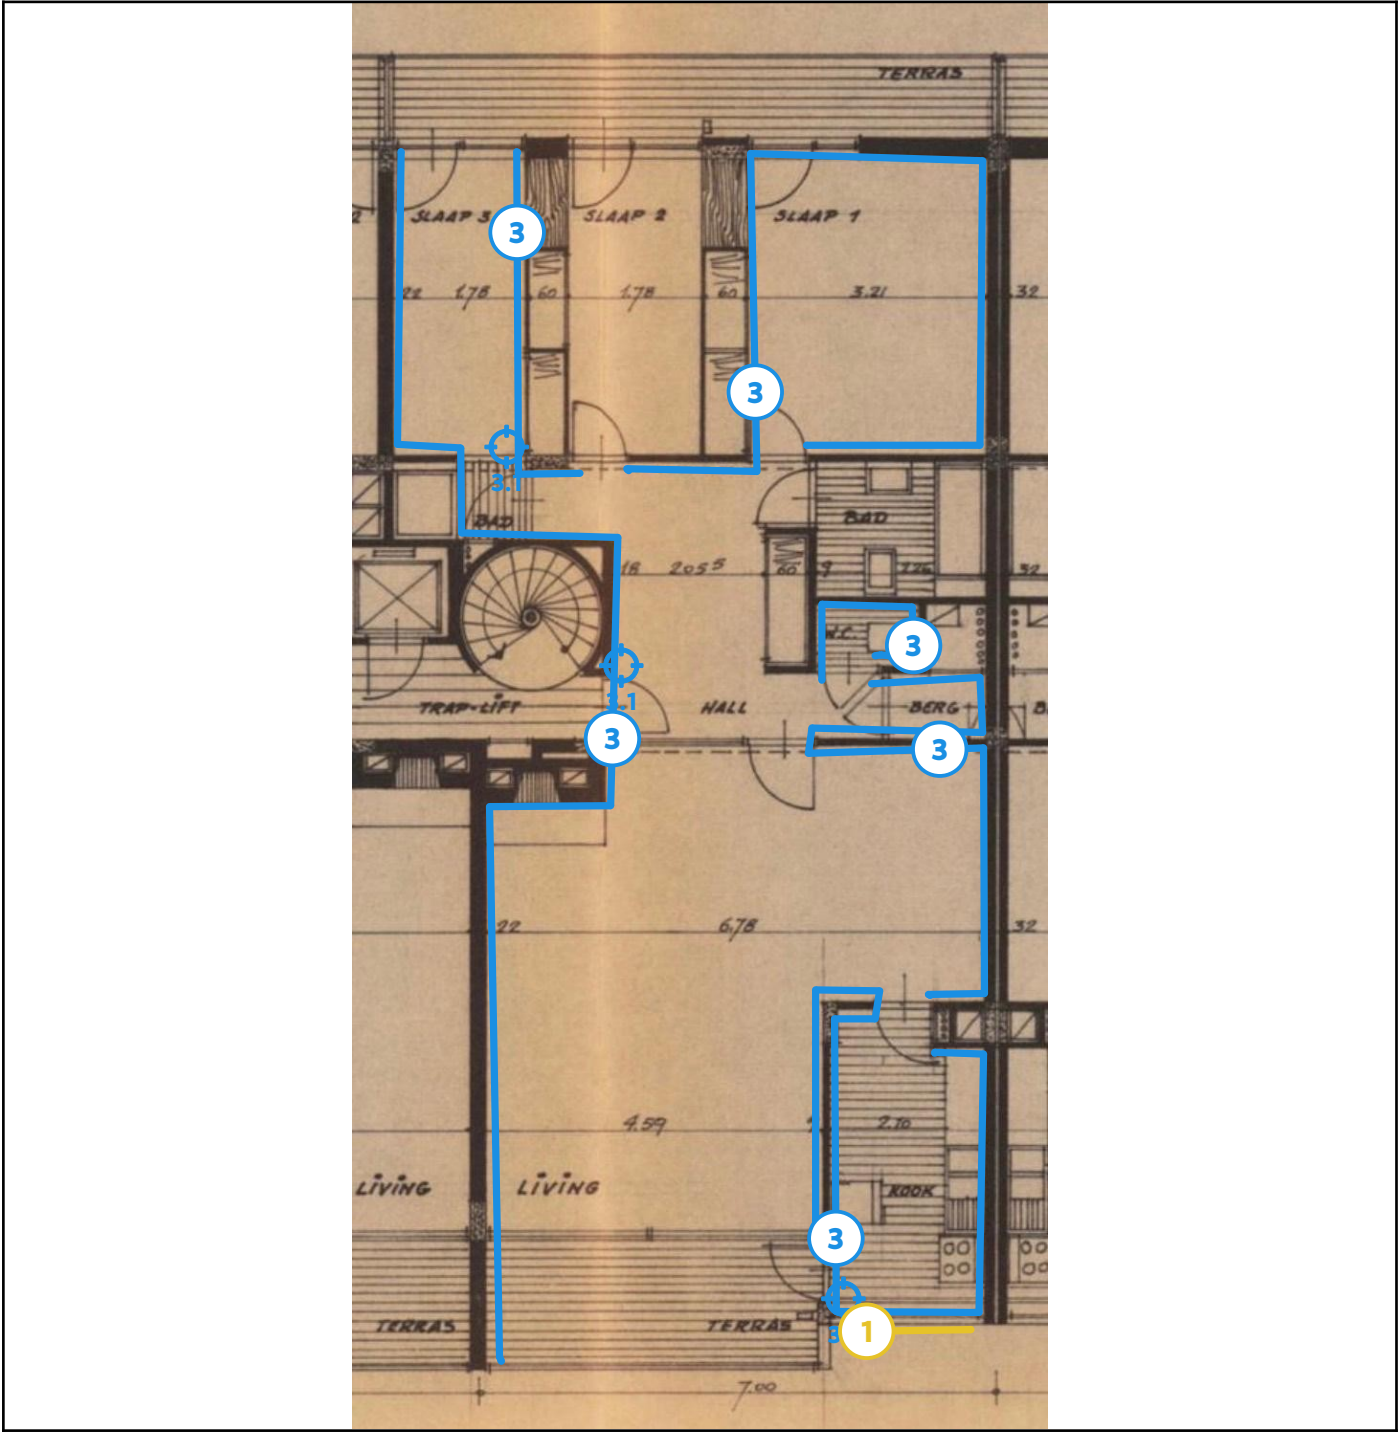
# Plan 1.1: Grondplan

| Beschrijving | Type | Actie |
|---|---|---|
| 1. Glasal plaat | Asbestmateriaal | Zorgvuldig beheren |

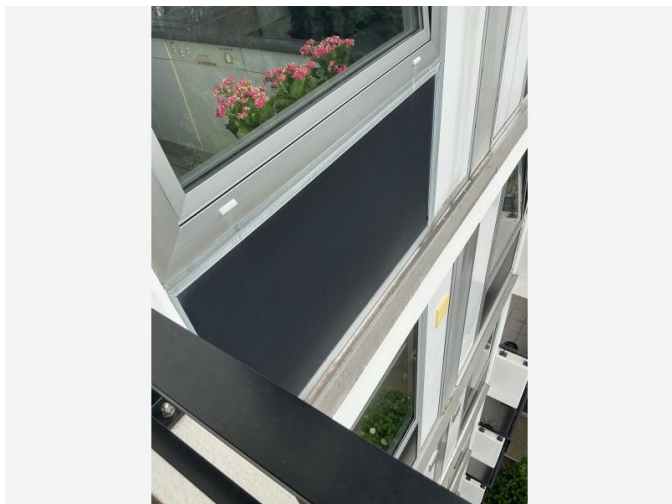
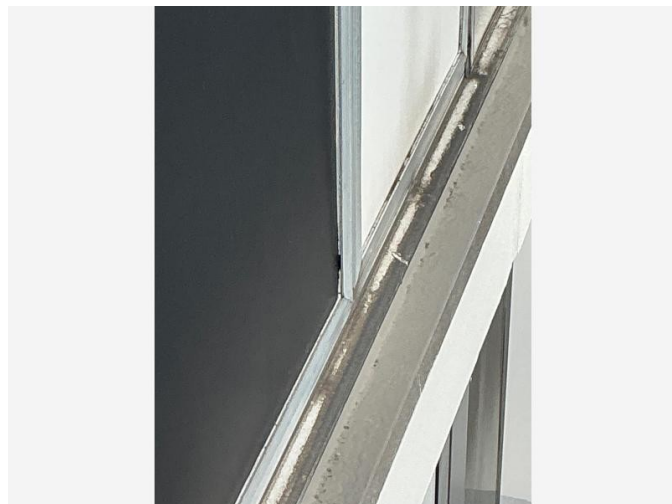
Het asbestmateriaal valt onder de mijlpaal van 2040.

| Eindbeoordeling materiaalisico | Laag materiaalisico en/of verlaagde kans op vezelvrijgave |

| Asbestsoort (vezeltype) | Crocidoliet aanwezig |
| Asbestconcentratie | Laag (< 50%) |
| Toestand van het materiaal | Onbeschadigd, niet verweerd |

| Beschrijving | Glasal plaat |
| Asbestmateriaal | Plaat, paneel, tablet - Geëmailleerd, type Glasal |
| Identificatiemethode | De asbestdeskundige beoordeelt het materiaal als asbestverdacht en dus asbesthoudend, en dit zonder monstername.<br><br>Motivatie: De monstername brengt andere schade aan dan schade die inherent is aan de monstername. |

- Zorg voor een veilig beheer. Vermijd het beschadigen van het asbestmateriaal. Controleer de toestand jaarlijks op wijzigingen.
- Voer bijkomende staalname(s) uit.

- Eenvoudige handelingen: mag via doe-het-zelf of door werknemer(s) met opleidingsattest eenvoudige handelingen opgeleid personeel 8 u basis . Bij vervangen van de ramen kunnen de panelen mee verwijderd worden door de plaatsers van nieuw raamwerk. Alle werknemer(s) moeten wel beschikken over een opleidingsattest eenvoudige handelingen 8u.

Raam/deur kader stofvrij maken dmv puntafzuiging met een hepa stofzuiger.

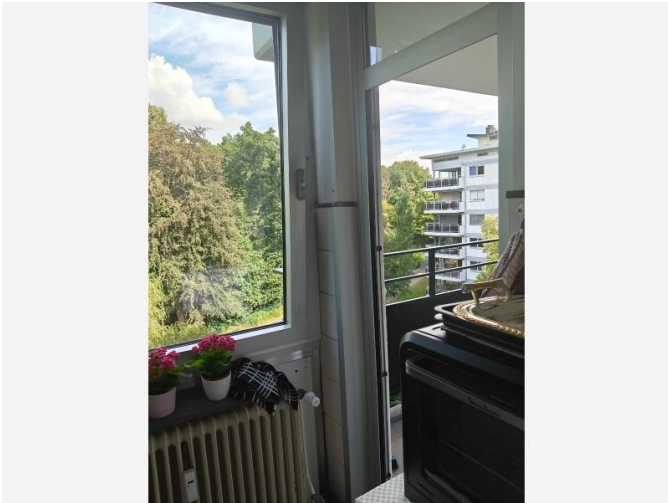
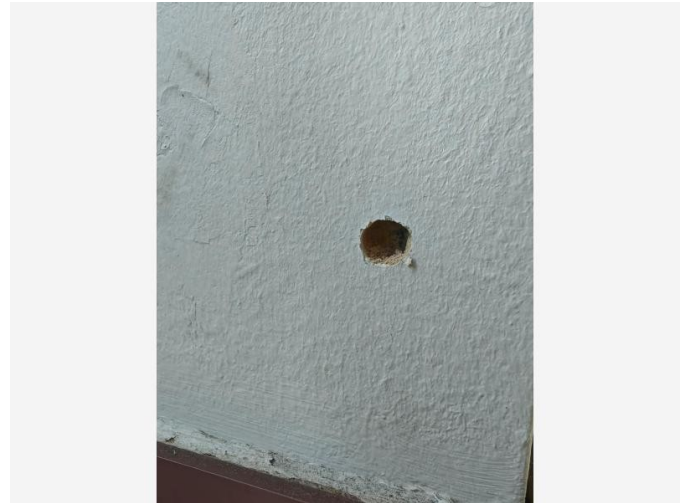
## Fiche 3: Pleisterwerk wanden

Geen asbest

| # | Type | Referentie | Resultaat |
|---|---|---|---|
| 3.1 | Mengmonster | 6020589113 | Geen asbest |

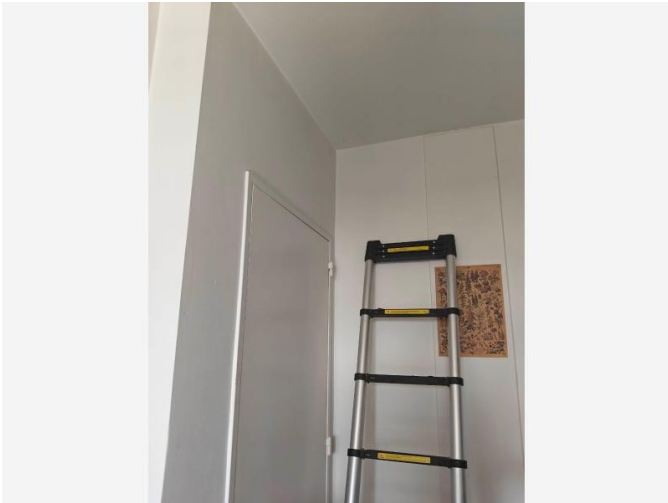
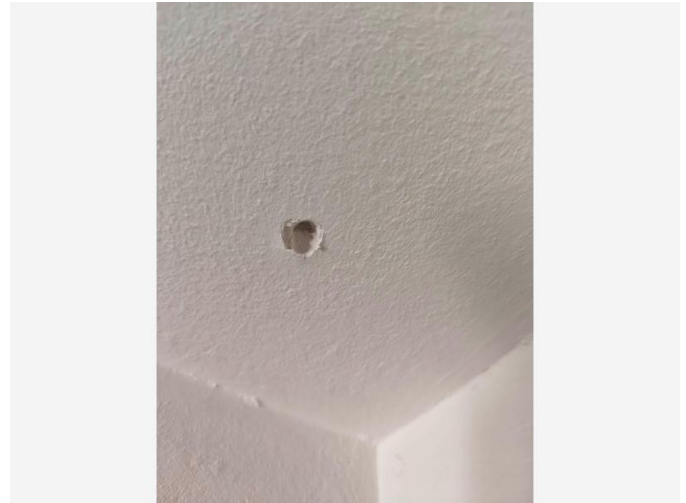
## Fiche 4: Pleisterwerk plafond

Geen asbest

| # | Type | Referentie | Resultaat |
|---|---|---|---|
| 4.1 | Mengmonster | 6020588934 | Geen asbest |

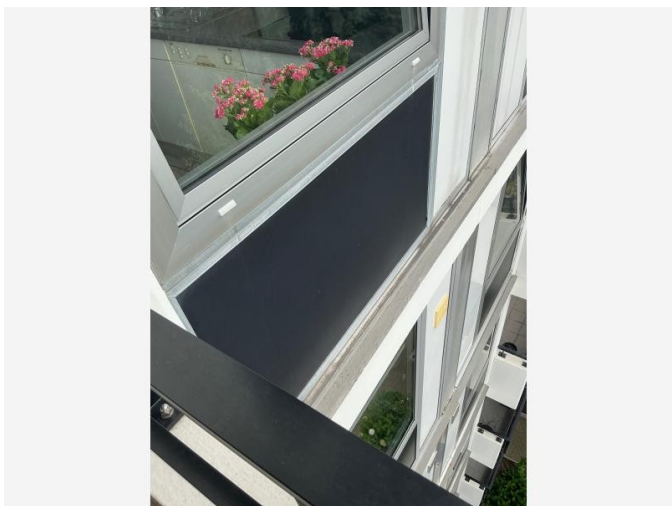
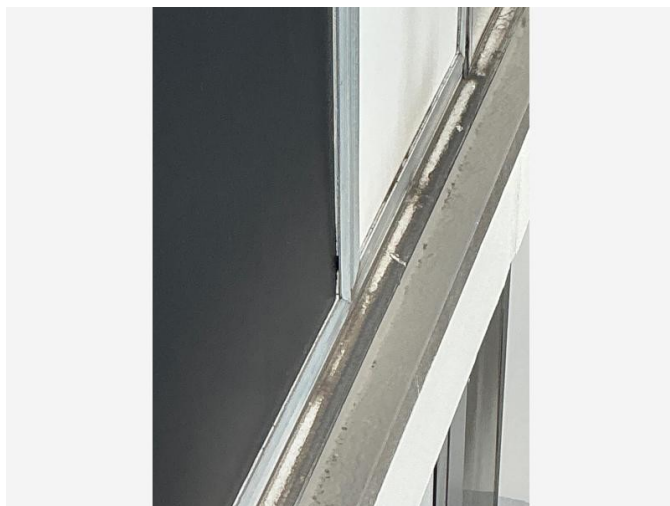
## Fiche 5: Mastiek

Geen asbest

| # | Type | Referentie | Resultaat |
|---|---|---|---|
| 5.1 | Puntmonster | 6020589112 | Geen asbest |

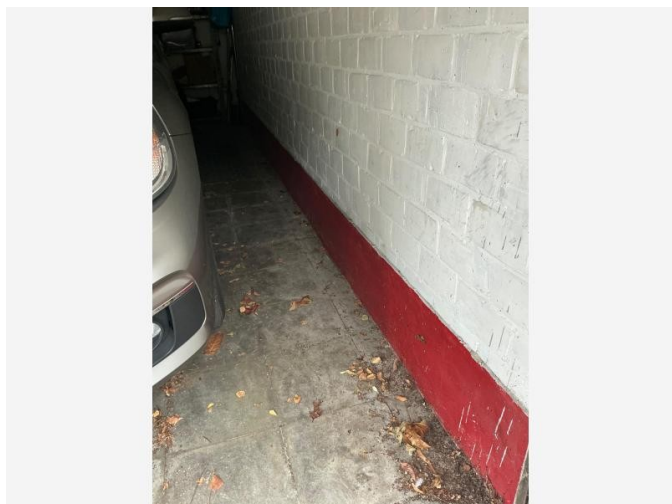
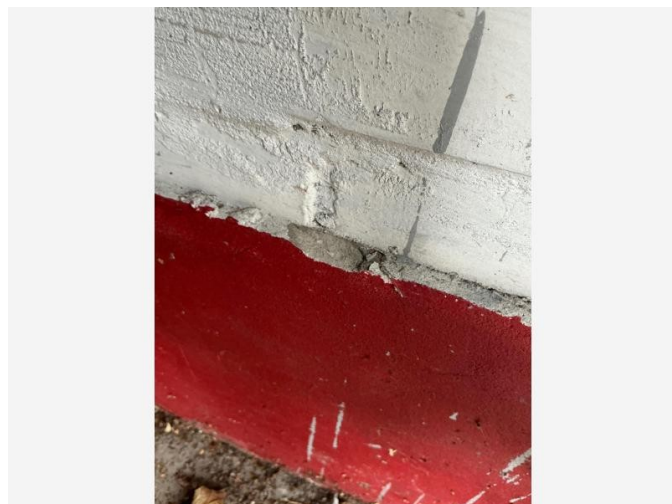
## Fiche 6: Cementering garage

Geen asbest

| # | Type | Referentie | Resultaat |
|---|---|---|---|
| 6.1 | Mengmonster | 6020589110 | Geen asbest |

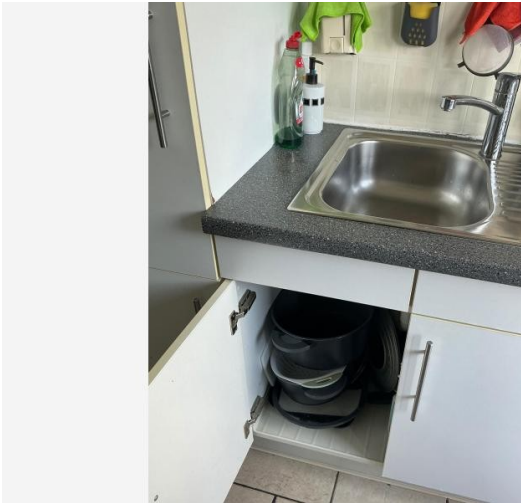
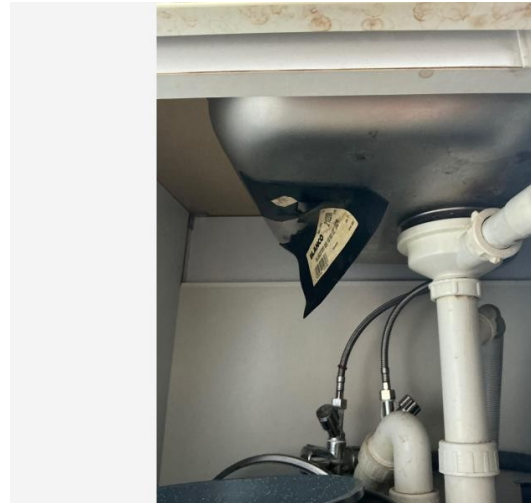
## Fiche 7: Dreunplaat

Geen asbest

| # | Type | Referentie | Resultaat |
|---|---|---|---|
| 7.1 | Puntmonster | 6020588935 | Geen asbest |

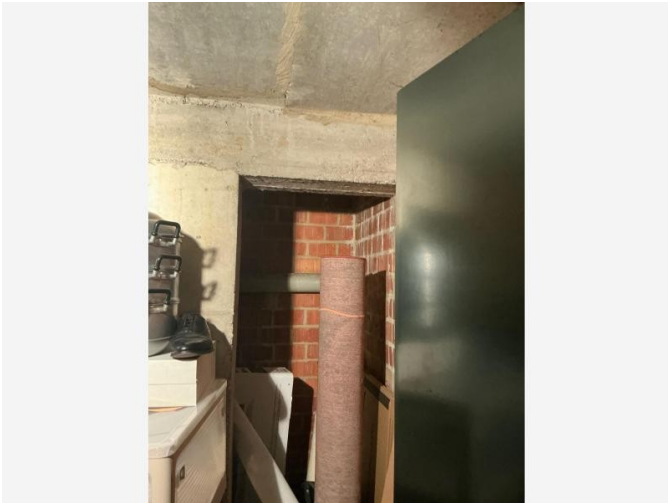
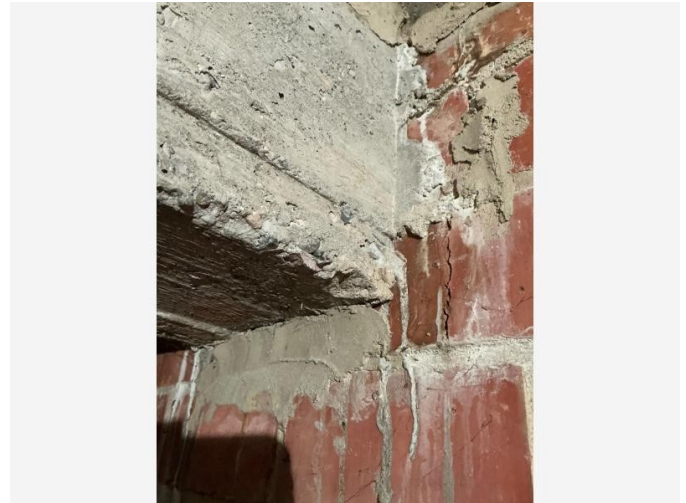
## Fiche 8: Cementering kelder

Geen asbest

| # | Type | Referentie | Resultaat |
|---|---|---|---|
| 8.1 | Mengmonster | 6020589111 | Geen asbest |
