# Asbestinventarisatetest

Jozef Copstraat 3/202, 2660 Antwerpen

Attestnummer : **20260826-000241.000**

Uitgegeven op : **26.08.2026**

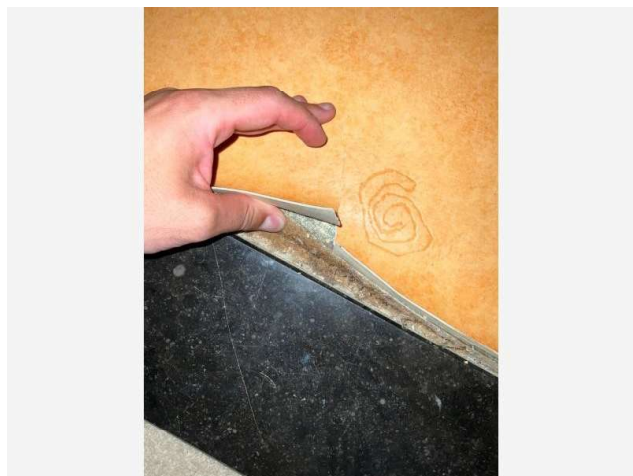
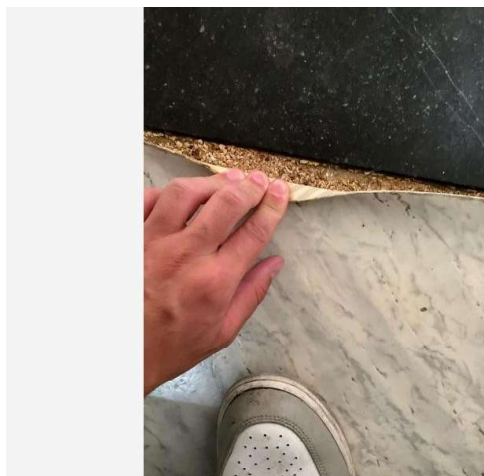
In de woning werd een vinyl vloerzeil aangetroffen. Dit vloerzeil was zacht en plooibaar, dit wil zeggen dat het niet asbestverdacht is. Beide vloerzeilen in het appartement zijn niet asbestverdacht

| Basis voor advies | De asbestdeskundige beoordeelt het materiaal als niet-asbestverdacht. |

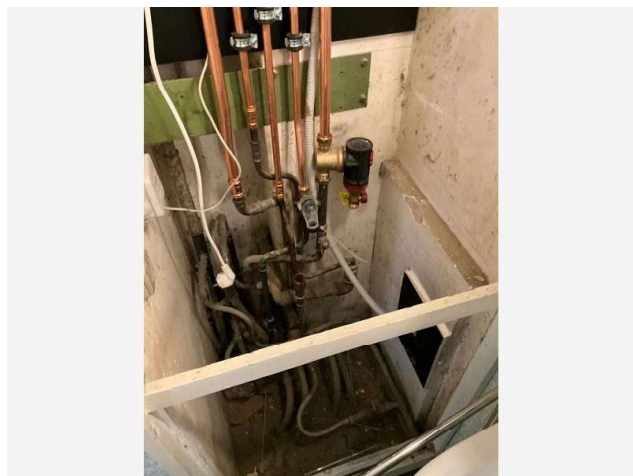
Geen volledige risicobeoordeling mogelijk voor de pakkingen. Intern kunnen er asbestverdachte aanwezig zijn

Beoordeling op basis van expertise, zonder een vaststelling door de asbestdeskundige.

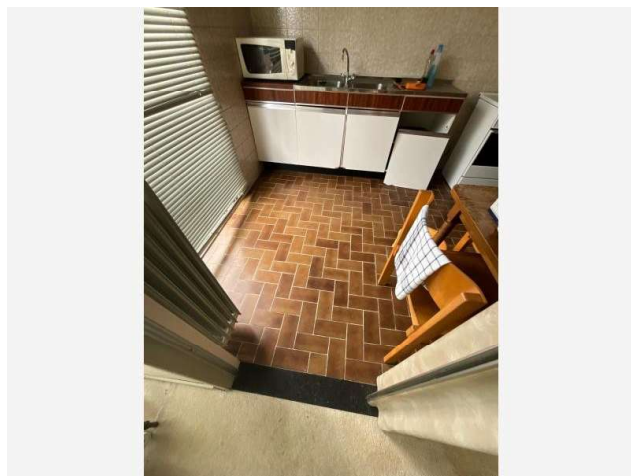
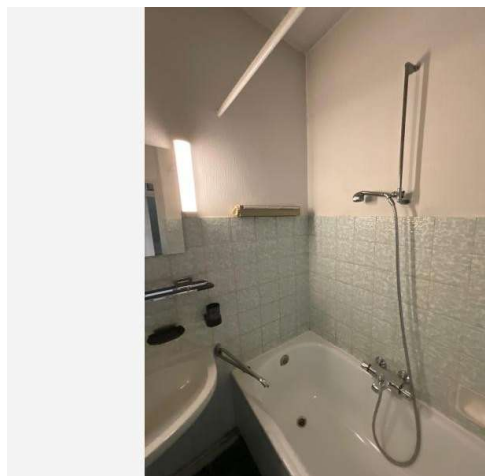
In het inspectieprotocol is een monsternamen van tegel- en vloerlijm verplicht om dit te identificeren als niet-asbesthoudend. Er waren geen facturen ter beschikking die bevestigen dat de tegels/vloer na 2001 waren geplaatst. Er waren geen bestaande beschadigingen aan de wandtegels of vloer om de lijm voldoende te kunnen inspecteren. Om dit af te toetsen is het aangewezen om bij eventuele renovatiewerken aan de tegels en de parket verder onderzoek/staalname te laten uitvoeren ter controle.

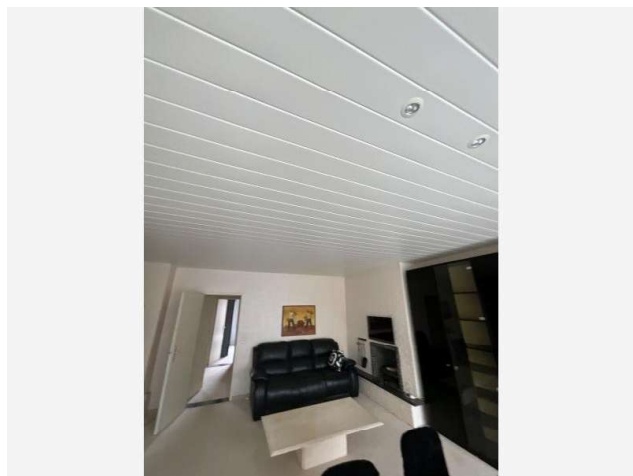
De plafonds werden afgewerkt met plastic, hout of gyproc. Deze zijn niet asbestverdacht. We weten niet wat er zich daaronder bevindt. Dit kunnen asbestverdachte toepassingen zijn. Wees hiervoor waakzaam.

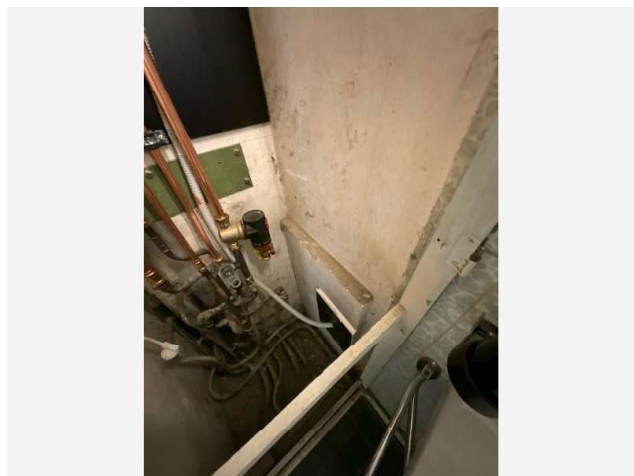
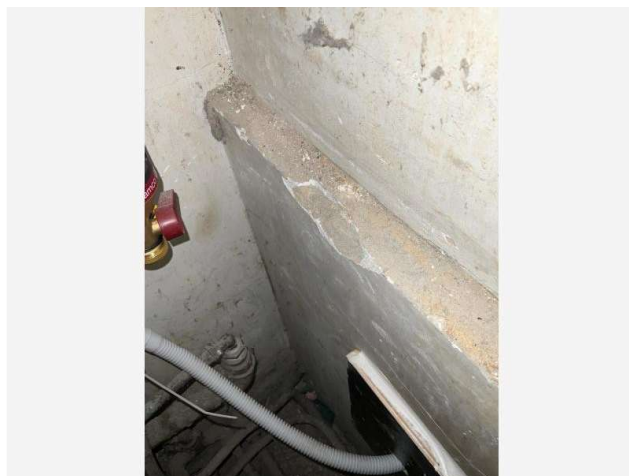
## Fiche 5: Pleister wand

Geen asbest

| # | Type | Referentie | Resultaat |
|---|---|---|---|
| 5.1 | Mengmonster | Pleister wand | Geen asbest |

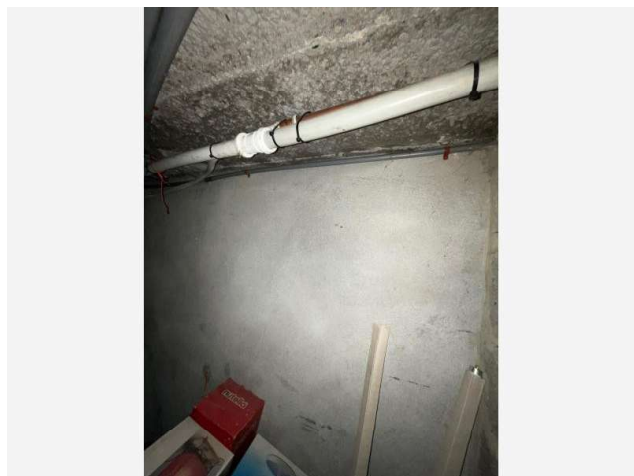
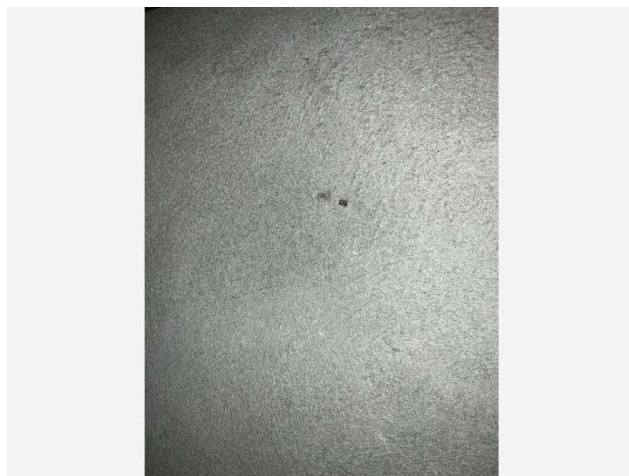
## Fiche 6: Cementering kelder

Geen asbest

| # | Type | Referentie | Resultaat |
|---|---|---|---|
| 6.1 | Mengmonster | Cementering kelder | Geen asbest |

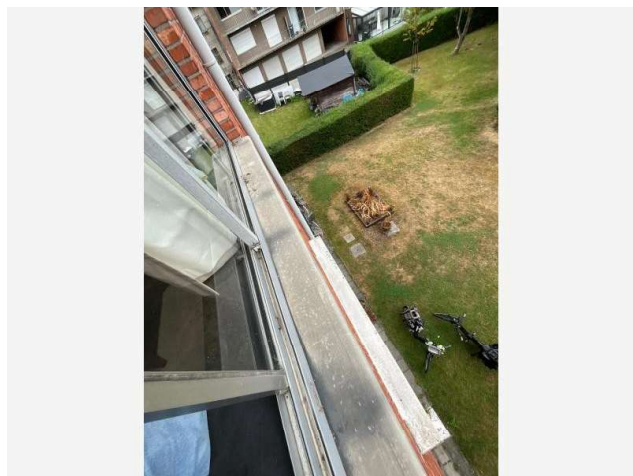
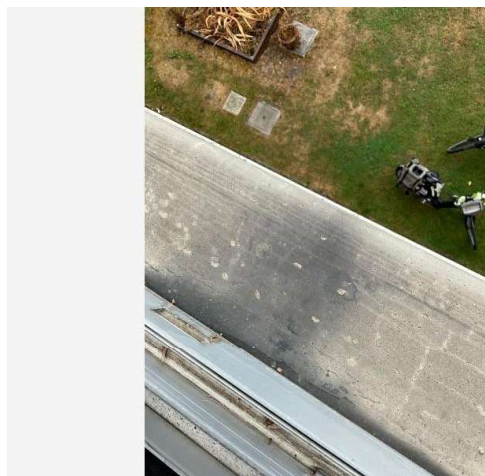
## Fiche 7: Vensterbanken achter

Geen asbest

| # | Type | Referentie | Resultaat |
|---|---|---|---|
| 7.1 | Puntmonster | Vensterbanken achter | Geen asbest |

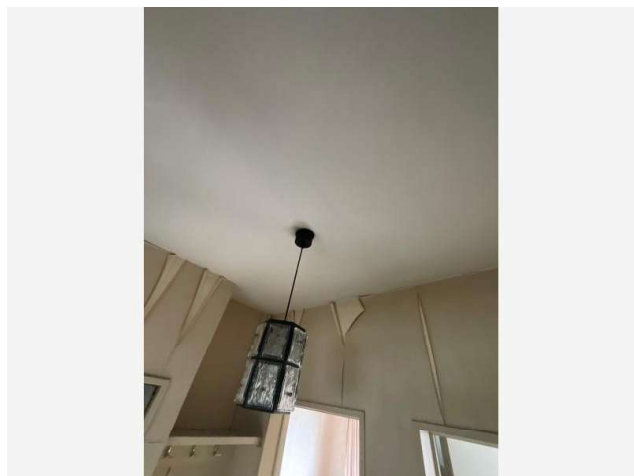
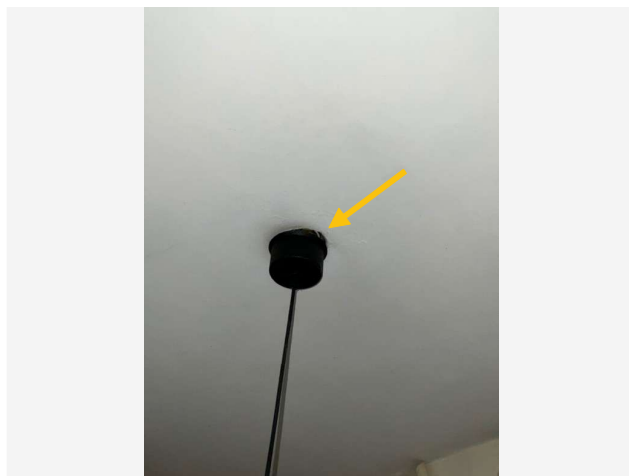
## Fiche 8: Pleister plafond

Geen asbest

| # | Type | Referentie | Resultaat |
|---|---|---|---|
| 8.1 | Mengmonster | Pleister plafond | Geen asbest |

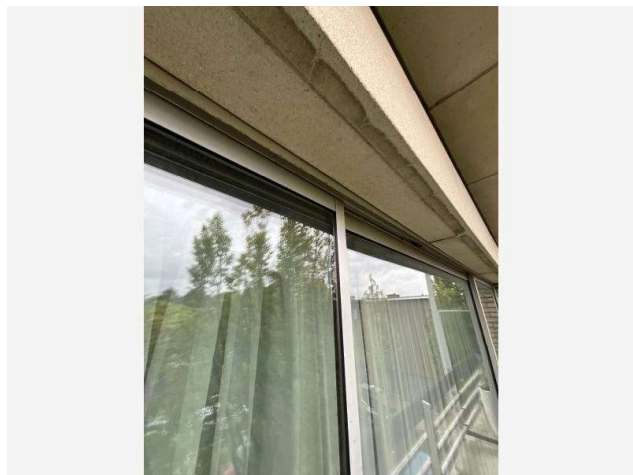
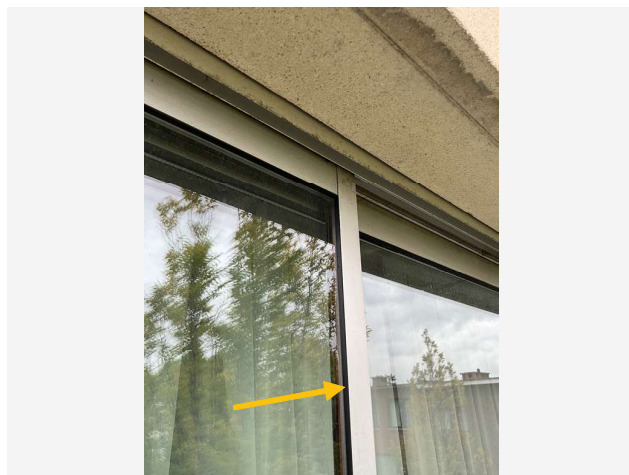
### Fiche 9: Mastiek

| Beschrijving | Notitie | Terug te vinden op plannen |
|---|---|---|
| Fiche 9: Mastiek | Mastiek is zacht en elastisch. Bij deze weten we dat het niet asbestverdacht is. | - |

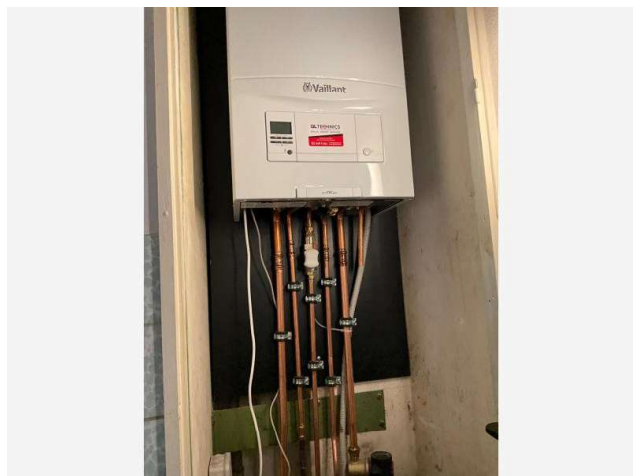
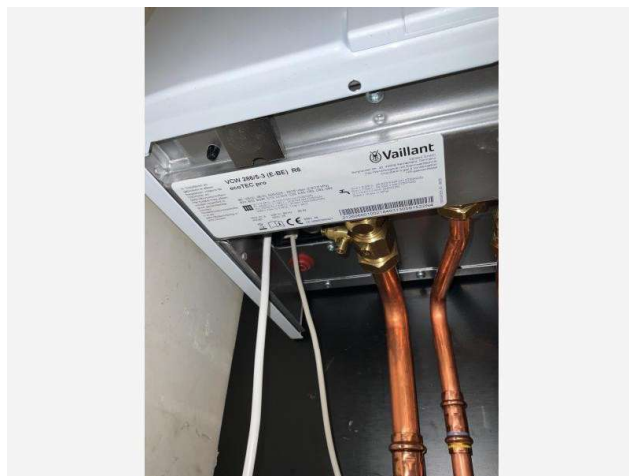
### Fiche 10: Materialen stookketel

| Beschrijving | Notitie | Terug te vinden op plannen |
|---|---|---|
| Fiche 10: Materialen stookketel | Ketel en bijhorende materialen gemaakt en geplaatst in 2022. | - |
