# Asbestinventarisatetest

Fredericusstraat 3, 2640 Mortsel

Attestnummer : 20240430-000189.000

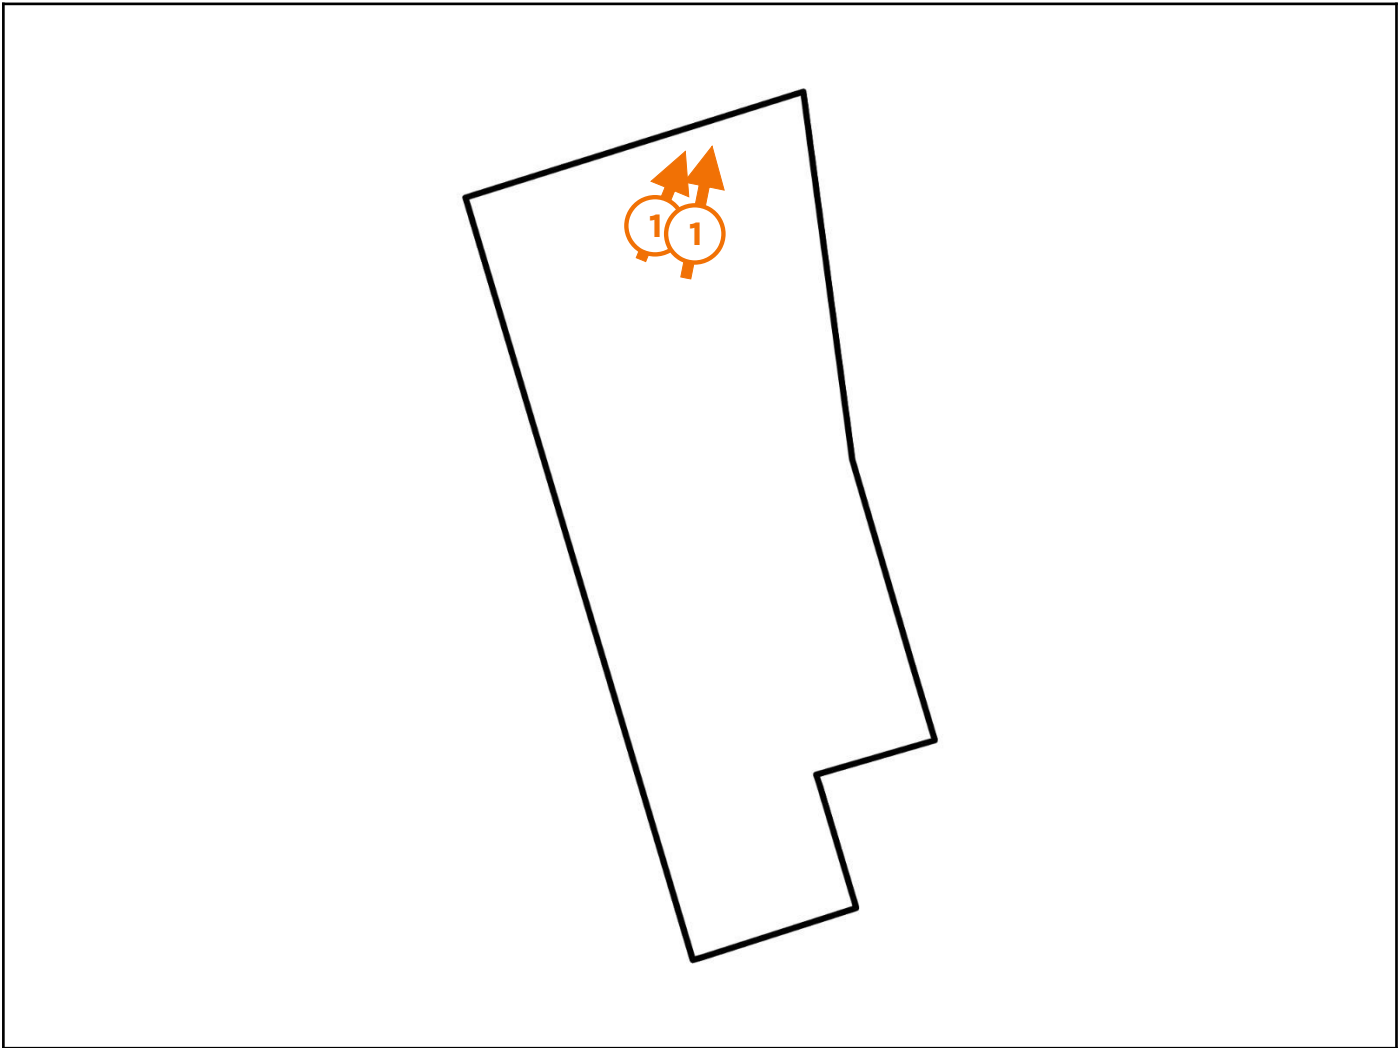
# Plan 1.3: Hoofdgebouw plan

| Beschrijving | Type | Actie |
|---|---|---|
| 1. rookgaskanaal | Asbestmateriaal | Verwijderen |

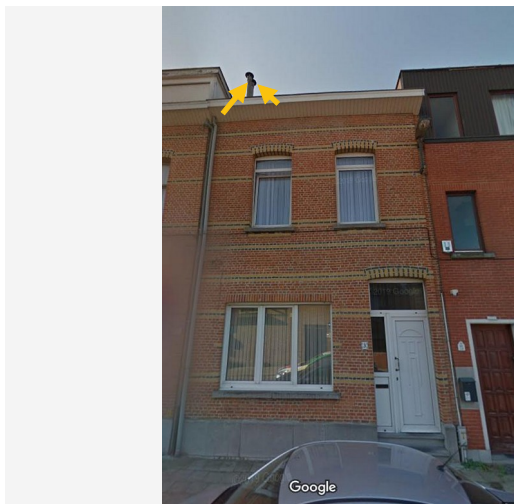
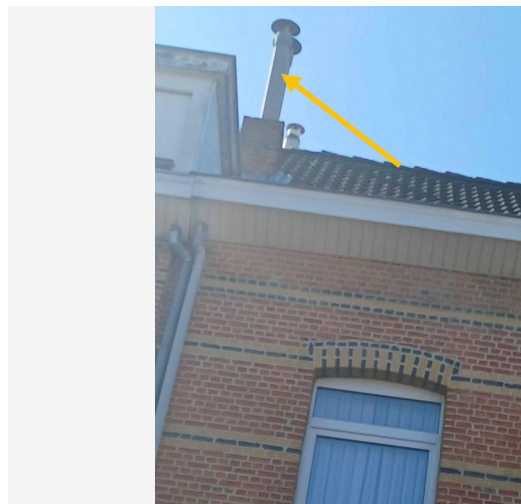
Het asbestmateriaal valt onder de mijlpaal van 2034.

| Eindbeoordeling materiaalrisico | Laag materiaalrisico en/of verlaagde kans op vezelvrijgave |

| Asbestsoort (vezeltype) | Crocidoliet aanwezig |
| Toestand van het materiaal | Licht beschadigd, licht verweerd. Intact materiaal type Pical – asbestboard of categorie III 'gebondenheid' |

| <b>Opmerking</b> | Vermits schuin dak zich hoger situeert dan 3,5 m boven een veilige ondergrond is bemonstering niet mogelijk. Rookgaskanalen zijn enkel waarneembaar |

- Zorg voor een veilig beheer. Vermijd het beschadigen van het asbestmateriaal. Controleer de toestand jaarlijks op wijzigingen.
- Zorg voor een veilig beheer en verwijder dit asbestmateriaal wanneer het bij werken eenvoudig bereikbaar wordt. Controleer de toestand jaarlijks op wijzigingen.

- Eenvoudige handelingen: enkel door erkend asbestverwijderaar  
Vermits bij verwijdering cementen rookgaskanaal kan breken is het aan te raden de verwijdering te laten uitvoeren door een erkend asbestverwijderaar. Deze kan tevens de rookgaskanalen op een oordeelkundige en veilige manier naar het containerpark afvoeren

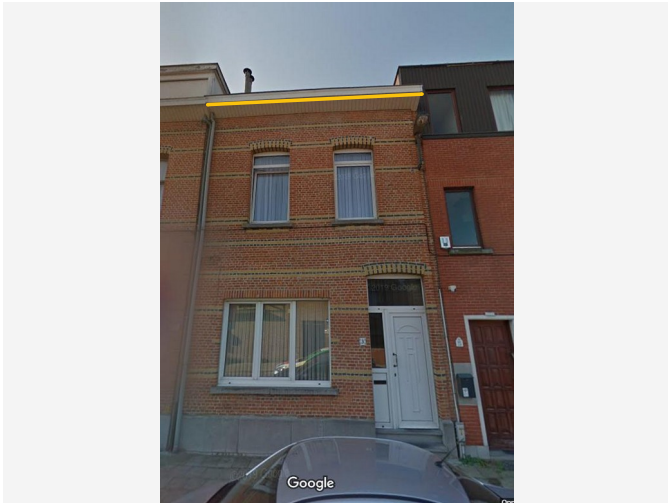
**Reden:** Het te onderzoeken materiaal situeert zich hoger dan 3,50 m te rekenen vanaf een veilige ondergrond

**Uitleg van de asbestdeskundige:** Plat dak is niet van binnenuit bereikbaar en situeert zich hoger dan 3,5m van een veilige ondergrond

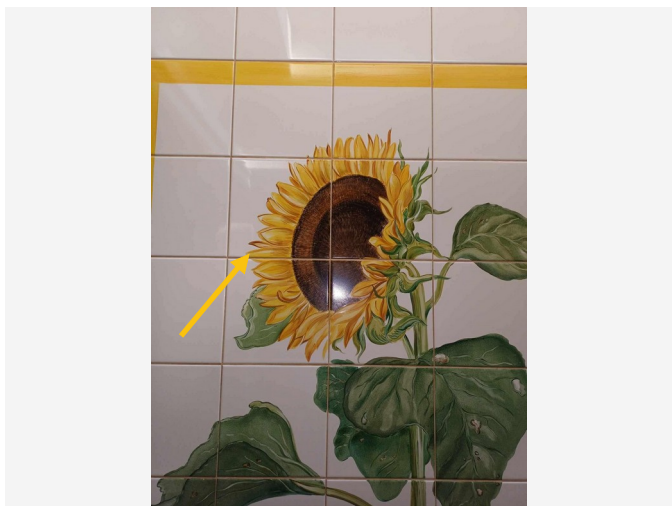
Wanden van de badkamer en de keuken volledig betegeld. Zonder destructief onderzoek was monsternamen niet mogelijk

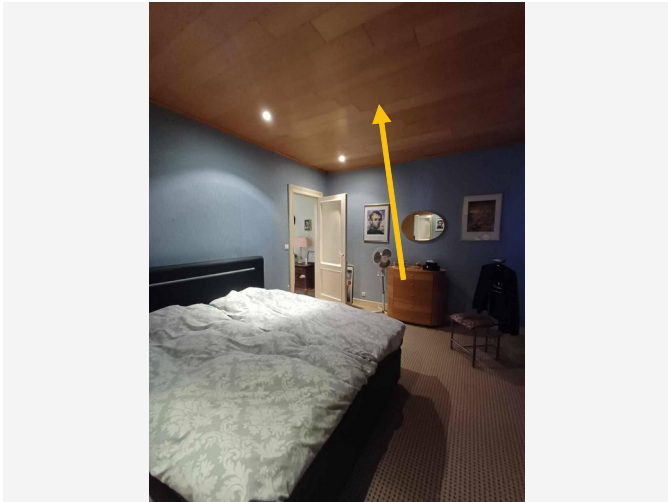
## Fiche 4: plafond pleisterwerk gelijkvloers en eerste verdieping

Plafonds eerste verdieping en gelijkvloers konden niet bemonsterd worden zonder destructief onderzoek. Alle plafonds op eerste en gelijkvloers waren bekleedt met houten latten en/of kunststof

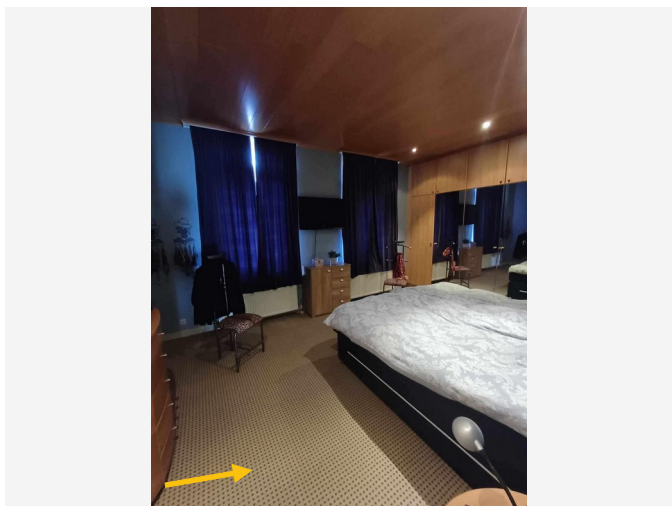
Alle vloeren in het huis waren ofwel betegeld, ofwel bekleedt zodat zonder destructief onderzoek bemonstering niet mogelijk was

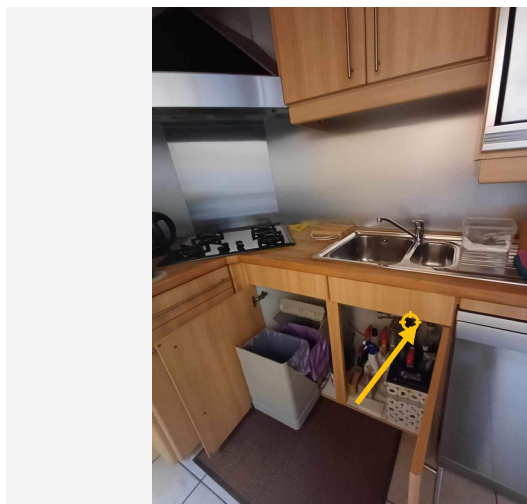
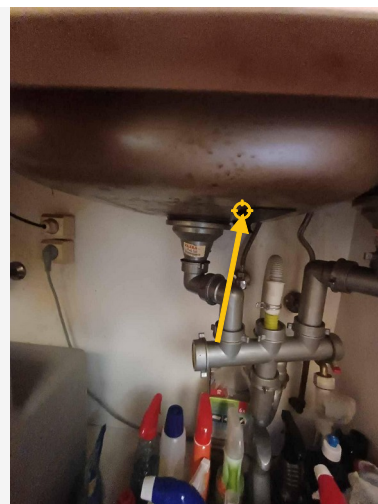
## Fiche 6: trilplaat gootsteen keuken

Geen asbest

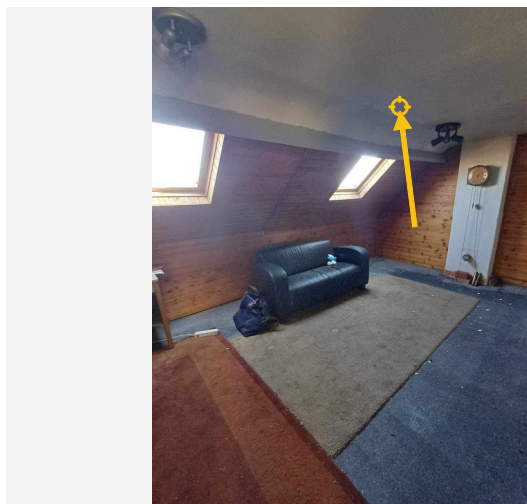
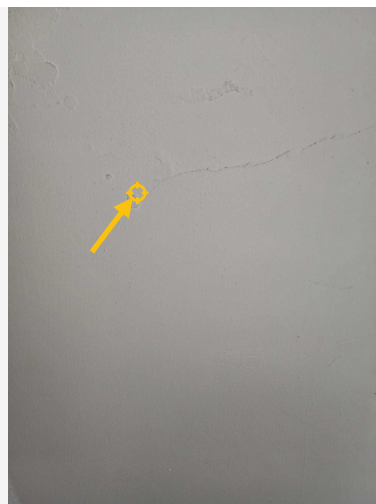
## Fiche 7: plafond pleisterwerk

Geen asbest

| Opmerking | Plafonds gelijkvloers en eerste verdieping allemaal bekleedt met houtpanelen. Derhalve kon van de plafonds van eerste verdieping en gelijkvloers geen staalname worden gedaan |

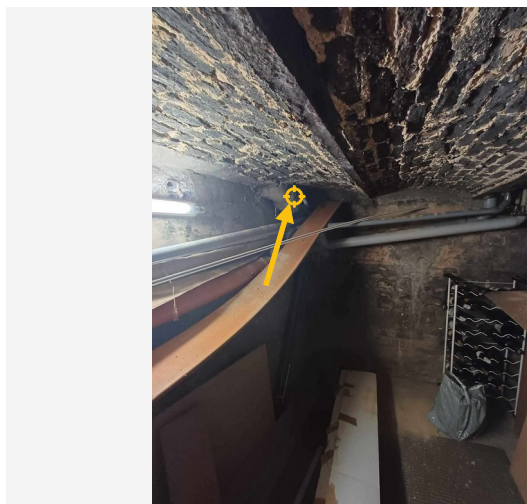
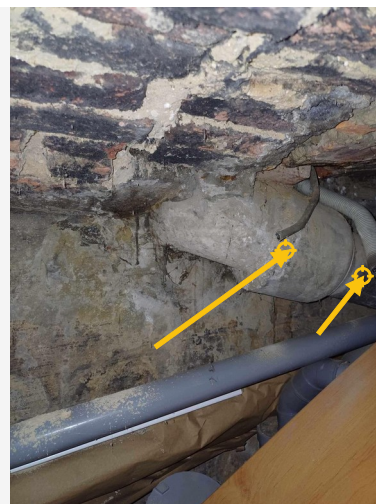
Geen asbest

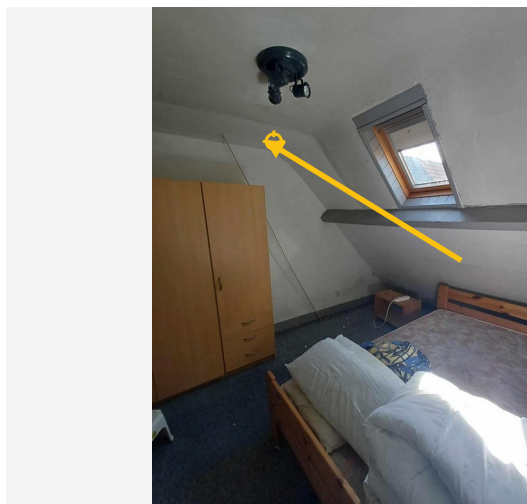
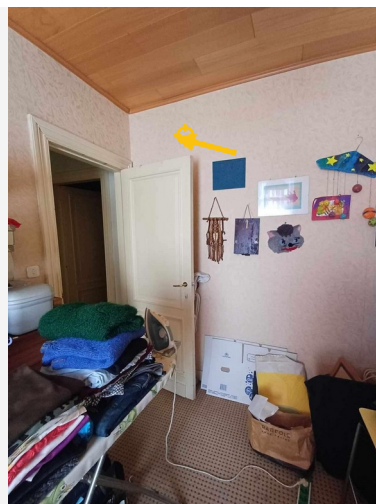
## Fiche 9: wand pleisterwerk

Geen asbest

| Opmerking | pleisterwerk wand natte zones (badkamer en keuken) kon niet bemonsterd worden. Wanden waren volledig betegeld en zonder destructief onderzoek niet te bemonsteren |

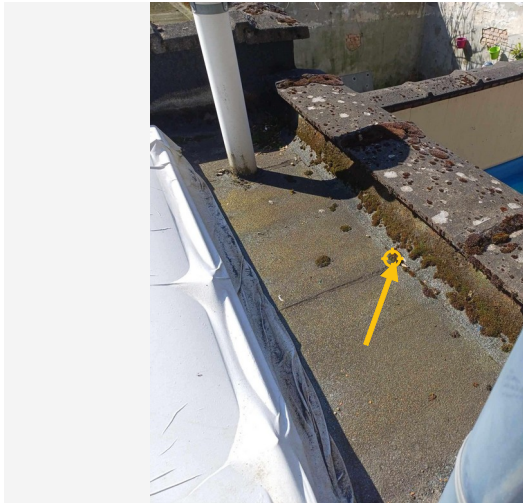
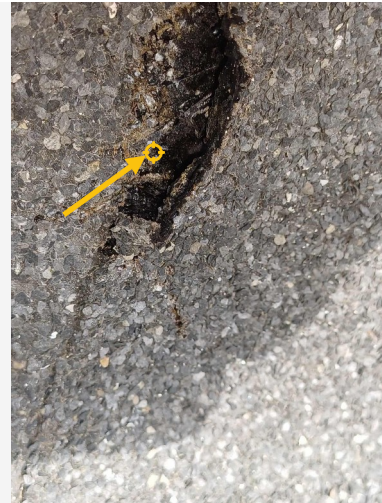
## Fiche 10: roofing plat dak

Geen asbest

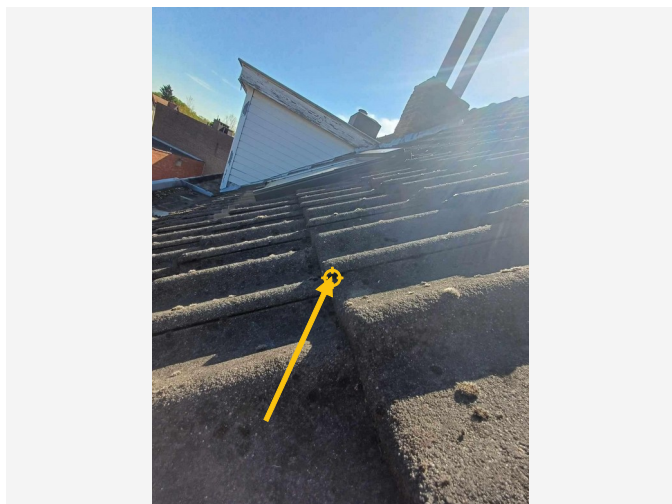
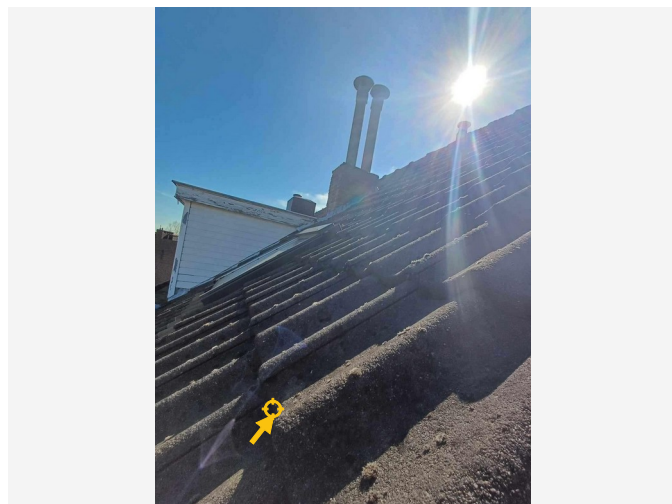
## Fiche 11: dakpannen schuin dak

Geen asbest
