# Asbestinventarisatattest

Mayerlei 210, 2640 Mortsel

Attestnummer : 20260820-000245.000

Uitgegeven op : 20.08.2026

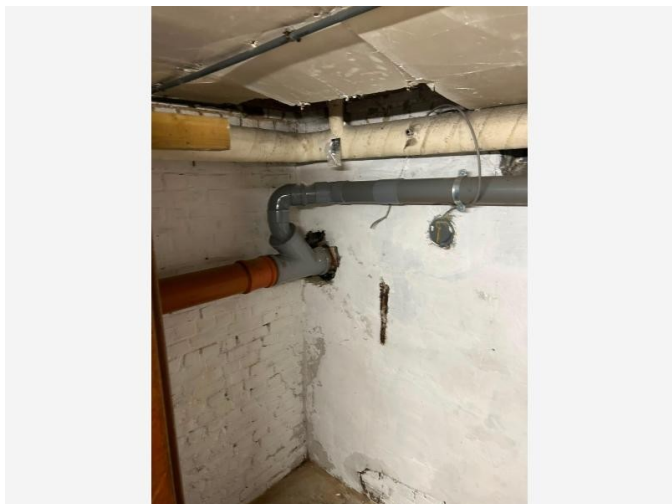
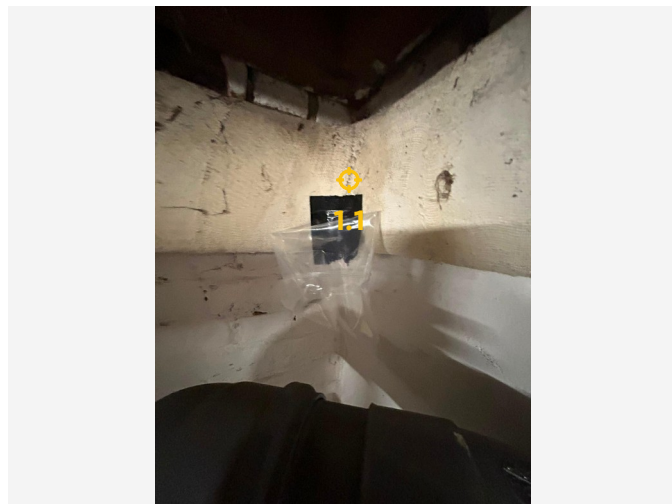
Het asbestmateriaal valt onder de mijlpaal van 2034.

| Eindbeoordeling materiaalisico | Laag materiaalisico en/of verlaagde kans op vezelvrijgave |

| Gebondenheid | Categorie 2: niet-hechtgebonden met matrix |
| Asbestsoort (vezeltype) | Alleen chrysotiel aanwezig |
| Asbestconcentratie | Laag (< 50%) |
| Afschermingsgraad van het gehele materiaal | Geheel of deels vrij aan de binnenlucht, maar geen contact met binnenluchtstromen |
| Toestand van het materiaal | Licht beschadigd, licht verweerd. Intacte calciumsilicaatplaat of materiaal met categorie 3-gebondenheid |

| # | Type | Referentie | Resultaat |
|---|---|---|---|
| 1.1 | Mengmonster | 6020556402 | Chrysotiel |
| 1.2 | Mengmonster | 6020588580 | Chrysotiel |

| Asbestmateriaal | In-situ afwerkingslagen - Thermische isolatie |
| Hoeveelheid (lengte - omtrek - dikte - aantal) | <ul style="list-style-type: none"><li>• 5,00 m - 15,00 cm - 5,00 cm - 1 stuk</li></ul> |

- Verwijder dit asbestmateriaal zo snel mogelijk. Volg de toestand goed op.

- Hermetische zone (erkend asbestverwijderaar)  
HZ: Gipsisolatie wordt losgesneden van dragermateriaal (leiding), asbesthoudend gips zal gemakkelijk verbrossen en is losgebonden. Om geen asbestvezels te verspreiden naar de omgeving, dient dit in hermetische zone verwijderd te worden.

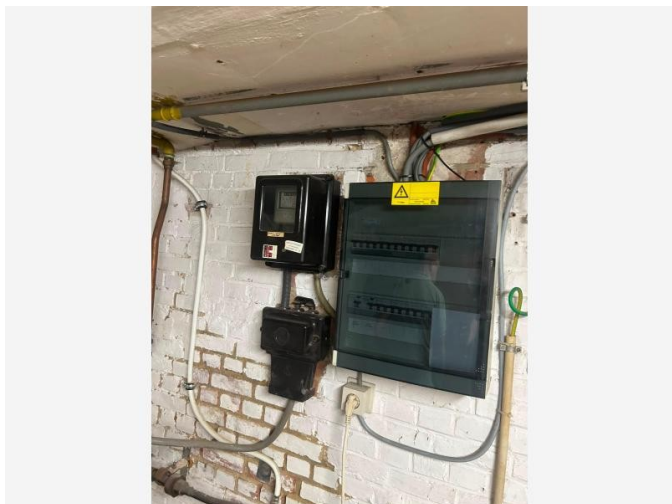
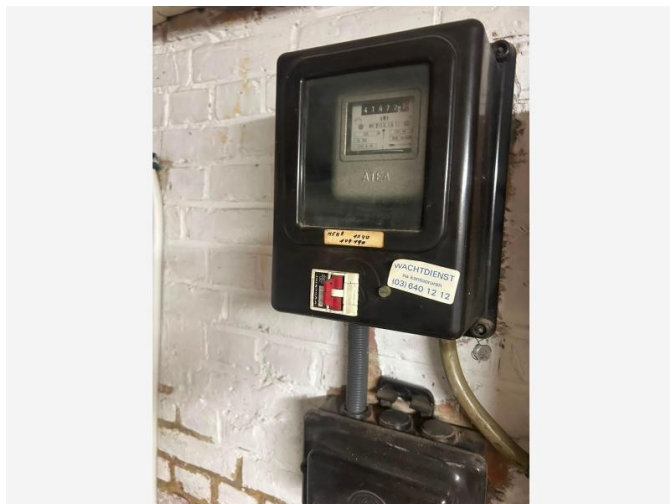
Het asbestmateriaal valt onder de mijlpaal van 2040.

| Eindbeoordeling materiaalisico | Laag materiaalisico en/of verlaagde kans op vezelvrijgave |

| Gebondenheid | Categorie 1: hechtgebonden in oorsprong |
| Asbestsoort (vezeltype) | Crocidoliet aanwezig |
| Toestand van het materiaal | Onbeschadigd, niet verweerd |

| Asbestmateriaal | Plaat, paneel, tablet - Type Bakeliet |
| Identificatiemethode | <p>De asbestdeskundige beoordeelt het materiaal als asbestverdacht en dus asbesthoudend, en dit zonder monstername.</p> <p>Motivatie: De monstername brengt andere schade aan dan schade die inherent is aan de monstername.</p> |

- Zorg voor een veilig beheer. Vermijd het beschadigen van het asbestmateriaal. Controleer de toestand jaarlijks op wijzigingen.

- Eenvoudige handelingen: mag via doe-het-zelf of door werknemer(s) met opleidingsattest eenvoudige handelingen  
Schakelaars, stopcontacten en andere gelijkaardige toepassingen kunnen eenvoudig losgeschroefd worden --> EH doe-het-zelf. Afgesloten of verzegelde kast --> EH opgeleid techniek personeel 8u basisopleiding asbest. U gebruikt dan best persoonlijke beschermingsmiddelen om blootstelling aan asbestvezels te voorkomen (ffp3 masker, handschoenen, tyvek, veiligheidsbril,...). Graag verwijs ik u ook naar de laatste pagina van het attest waar de verwijderingstechnieken staan uitgelegd.

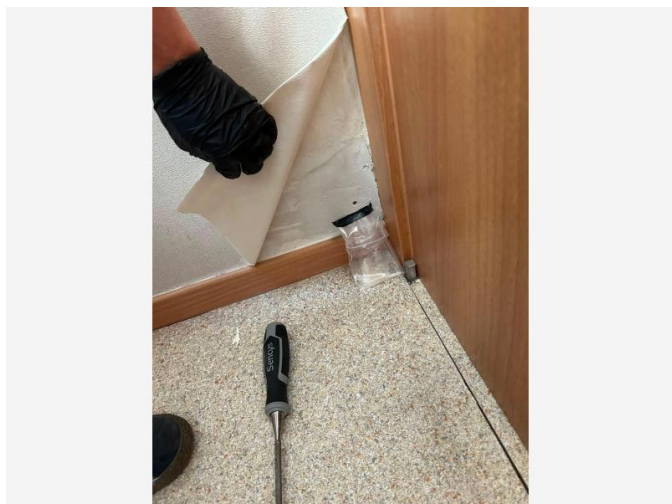
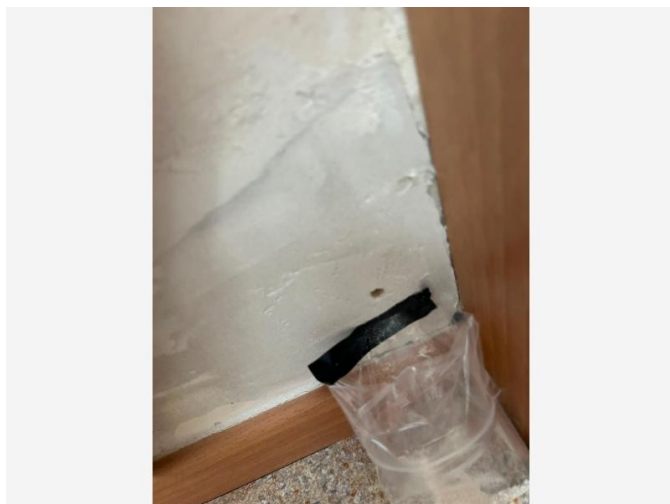
## Fiche 3: Pleisterwerk wanden

Geen asbest

| # | Type | Referentie | Resultaat |
|---|---|---|---|
| 3.1 | Mengmonster | 6020589141 | Geen asbest |

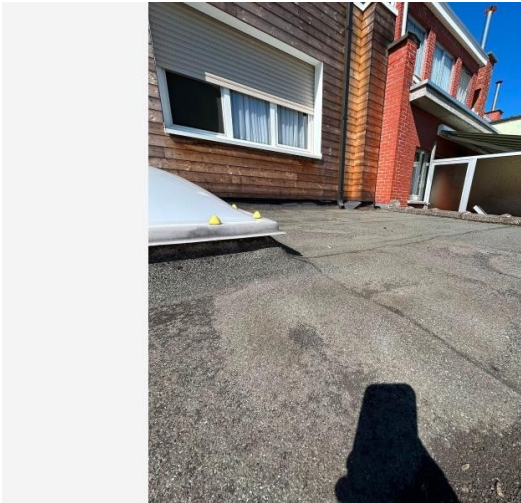
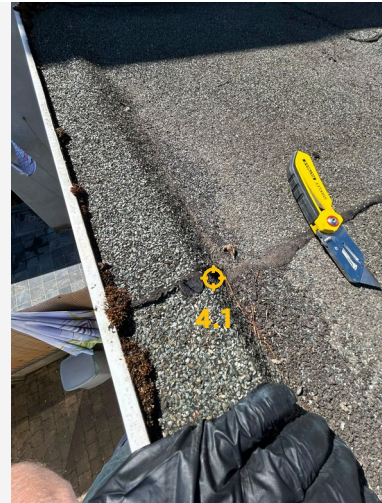
## Fiche 4: Dakbedekking

Geen asbest

| # | Type | Referentie | Resultaat |
|---|---|---|---|
| 4.1 | Puntmonster | 6020442090 | Geen asbest |

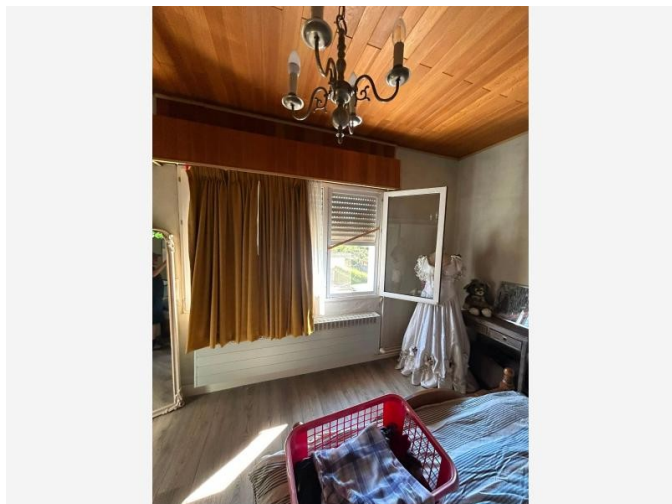
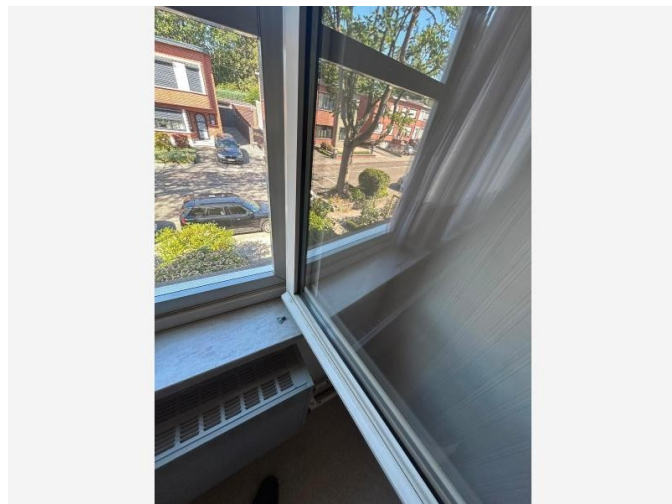
### Fiche 6: Kitten ramen

| Beschrijving | Notitie | Terug te vinden op plannen |
|---|---|---|
| Fiche 6: Kitten ramen | De kitten van de ramen bestaan uit rubber of siliconen, deze zijn niet-asbestverdacht. | Plan 1.2: Gelijkvloers<br>Plan 1.3: 1e verdieping |
