# Asbestinventarisatattest

Theofiel Reynlaan 36/glvl, 2640 Mortsel

Attestnummer : 20260831-000288.000

Uitgegeven op : 31.08.2026

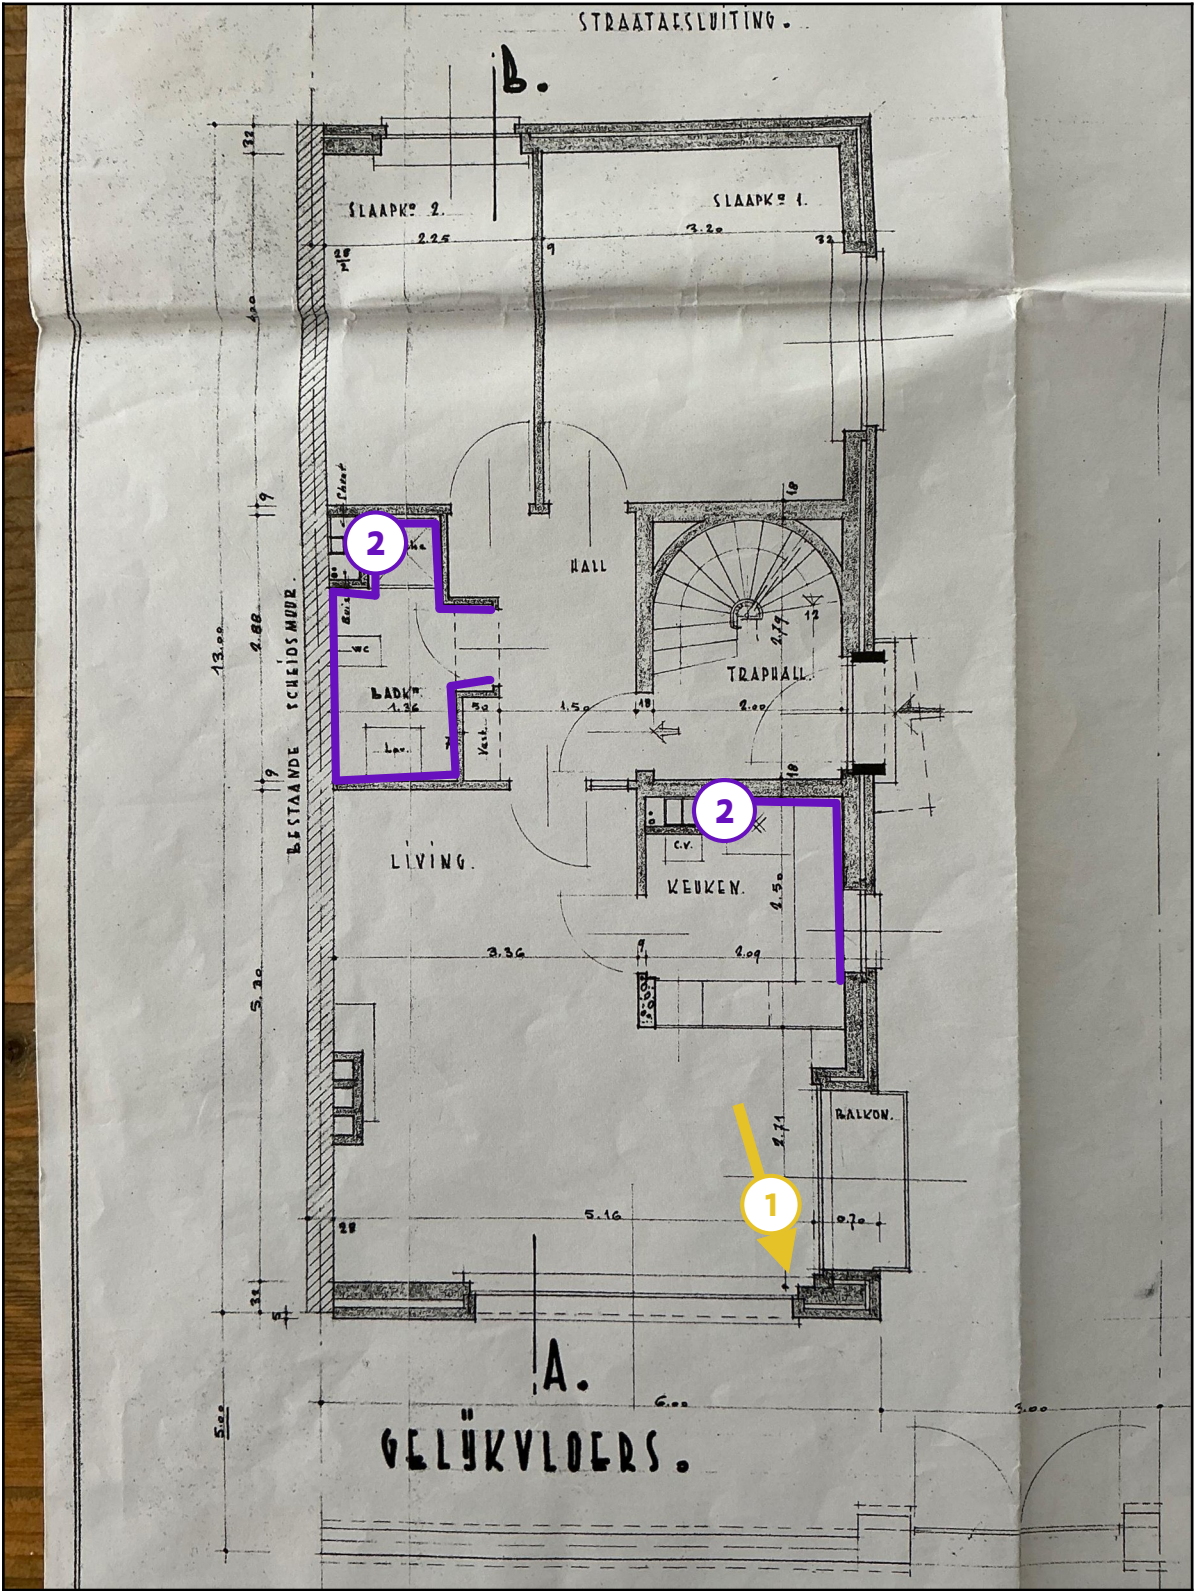
# Plan 1.2: Grondplan

| 1. Bakeliet | Asbestmateriaal | Zorgvuldig beheren |
| 2. Tegellijm | Advies | - |

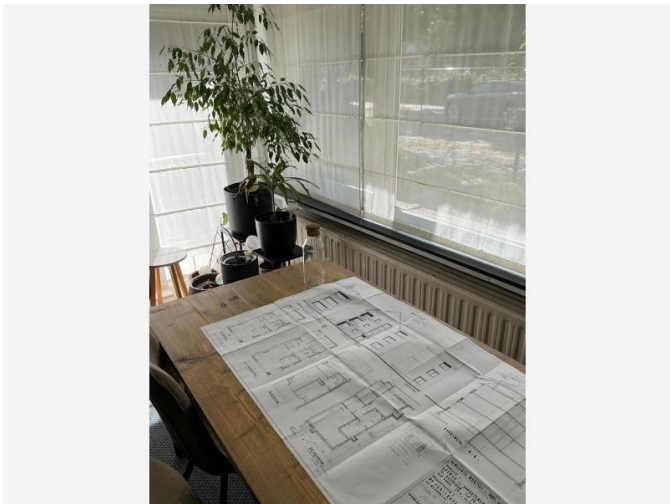
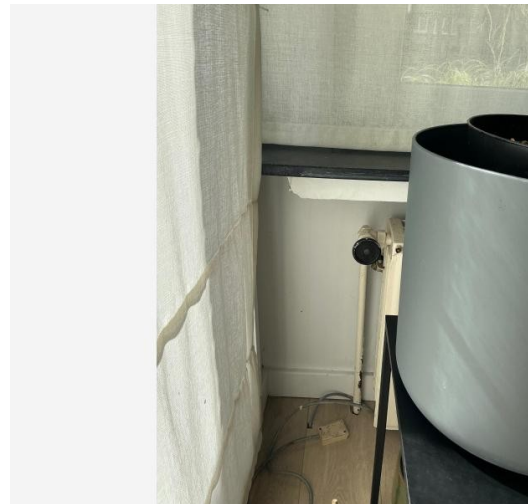
Het asbestmateriaal valt onder de mijlpaal van 2040.

| Eindbeoordeling materiaalrisico | Laag materiaalrisico en/of verlaagde kans op vezelvrijgave |

| Asbestsoort (vezeltype) | Crocidoliet aanwezig |
| Asbestconcentratie | Laag (< 50%) |
| Toestand van het materiaal | Onbeschadigd, niet verweerd |

| Beschrijving | Bakeliet |
| Asbestmateriaal | Plaat, paneel, tablet - Type Bakeliet |

- Zorg voor een veilig beheer. Vermijd het beschadigen van het asbestmateriaal. Controleer de toestand jaarlijks op wijzigingen.
- Voer bijkomende staalname(s) uit.

- Eenvoudige handelingen: mag via doe-het-zelf of door werknemer(s) met opleidingsattest eenvoudige handelingen  
Schakelaars, stopcontacten en andere gelijkaardige toepassingen kunnen eenvoudig losgeschroefd, afvoeren op de daarvoor voorziene plek op containerpark.

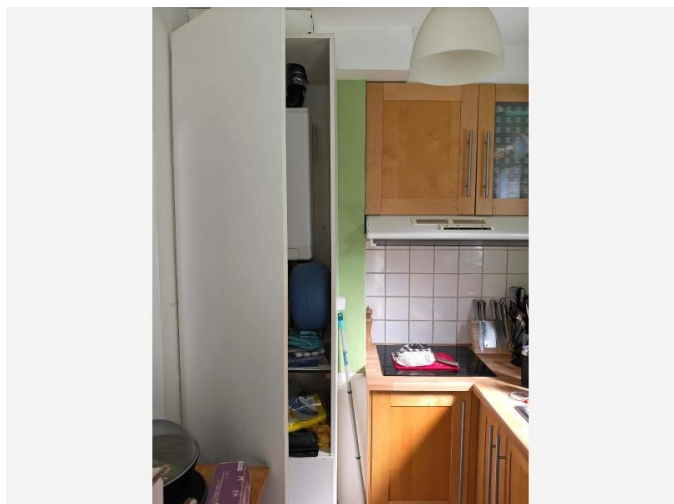
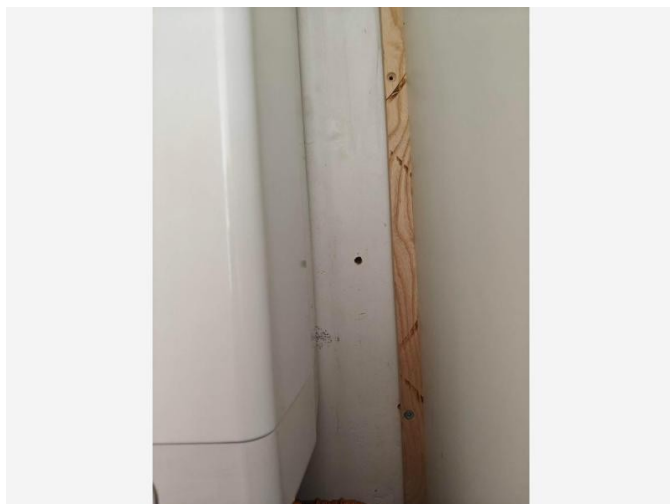
## Fiche 3: Pleisterwerk wanden

Geen asbest

| # | Type | Referentie | Resultaat |
|---|---|---|---|
| 3.1 | Mengmonster | 6020044613 | Geen asbest |

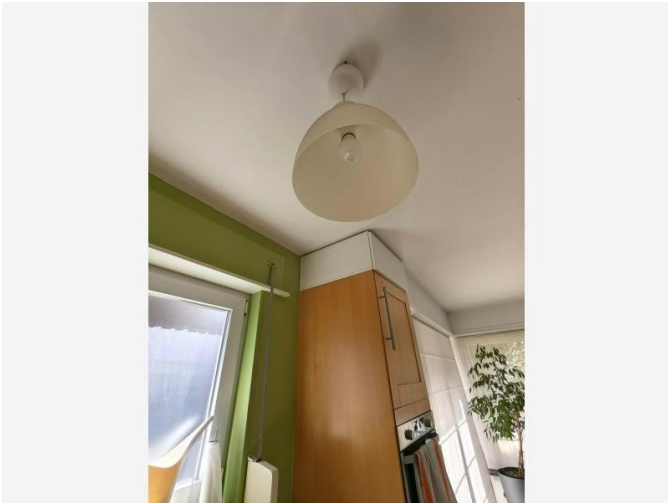
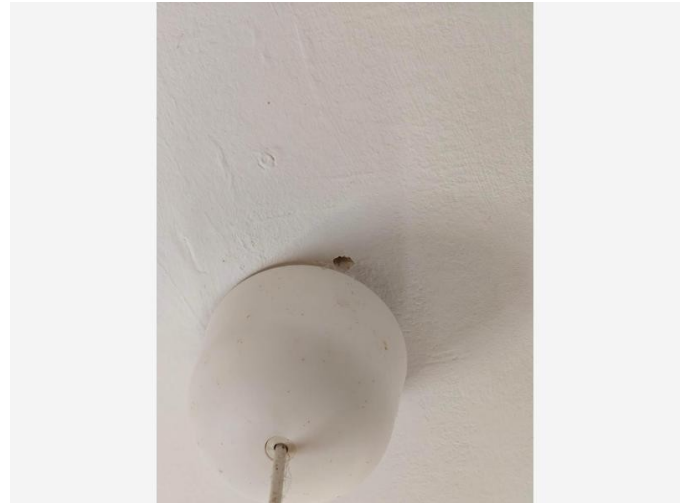
## Fiche 4: Pleisterwerk plafond

Geen asbest

| # | Type | Referentie | Resultaat |
|---|---|---|---|
| 4.1 | Mengmonster | 6020044614 | Geen asbest |

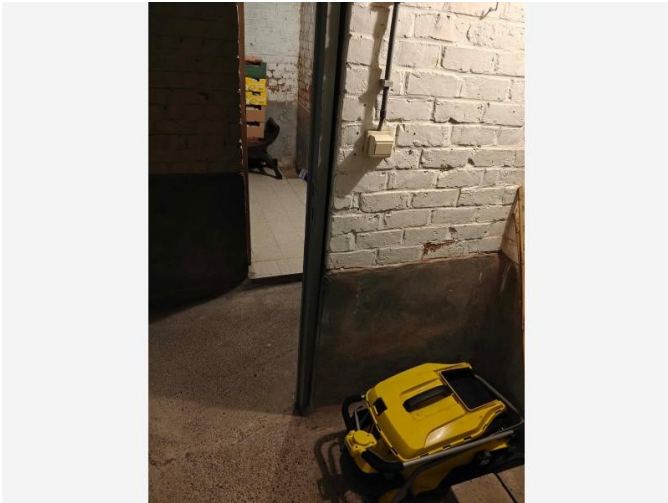
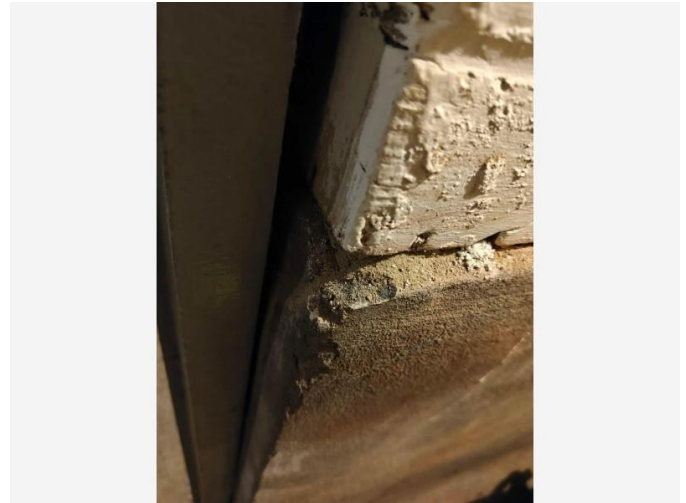
## Fiche 5: Cementering kelder

Geen asbest

| # | Type | Referentie | Resultaat |
|---|---|---|---|
| 5.1 | Mengmonster | 6020044612 | Geen asbest |

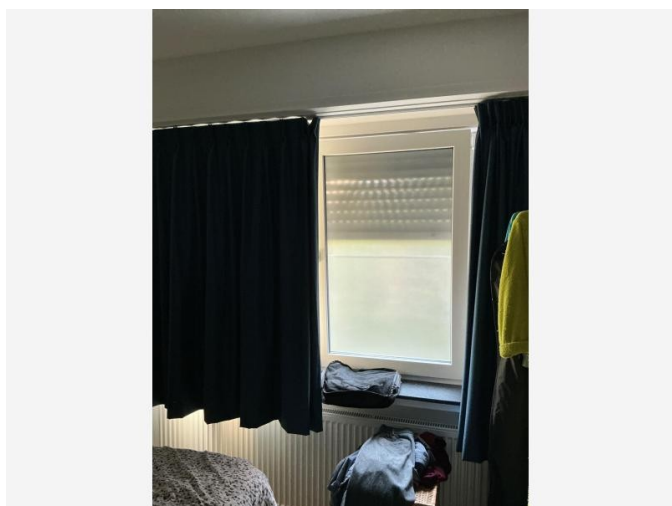
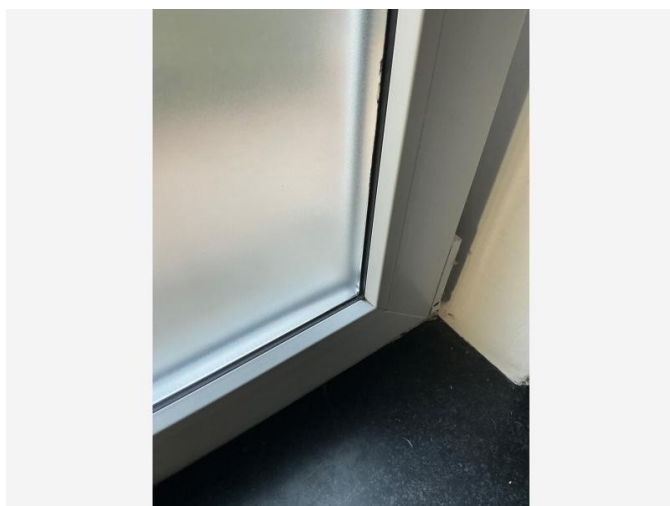
### Fiche 6: Afdichtingsmateriaal

| Beschrijving | Notitie | Terug te vinden op plannen |
|---|---|---|
| Fiche 6: Afdichtingsmateriaal | De kisten van de ramen bestaan uit rubber of siliconen, deze zijn niet-asbestverdacht. | - |
