# Asbestinventarisatetest

Antoon Van Dyckstraat 5, 2627 Schelle

Attestnummer : **20260828-000169.000**

Uitgegeven op : **28.08.2026**

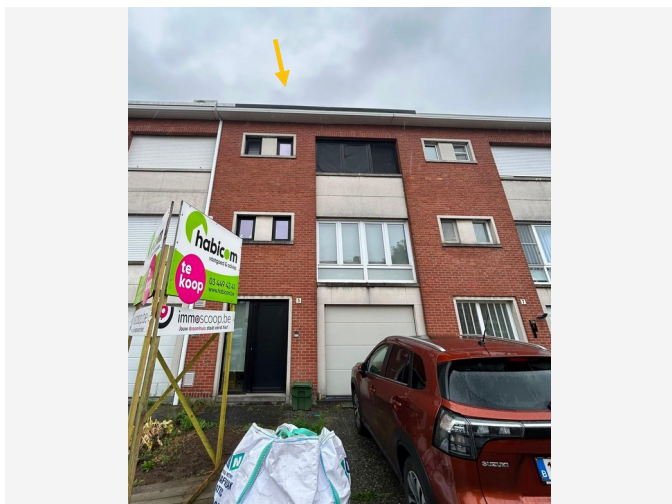
Situeringsfoto

### Tijdelijke beperking

**Reden:** Het te onderzoeken materiaal situeert zich hoger dan 3,50 m te rekenen vanaf een veilige ondergrond

**Uitleg van de asbestdeskundige:** Het dak lag hoger dan 3.5 meter en was niet bereikbaar

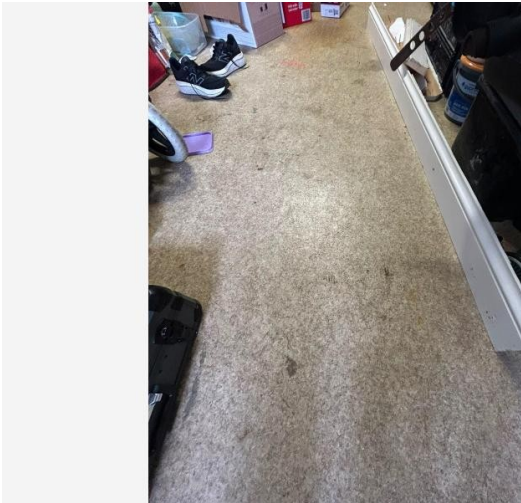
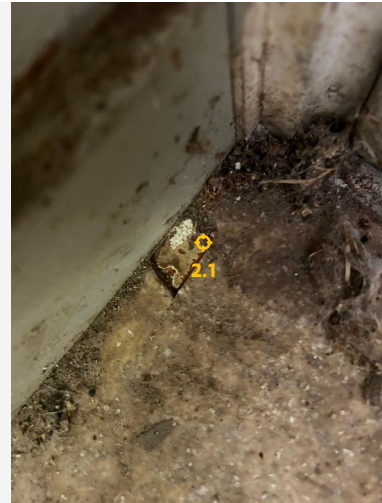
## Fiche 2: Vynil

Geen asbest

| # | Type | Referentie | Resultaat |
|---|---|---|---|
| 2.1 | Puntmonster | 602058892 | Geen asbest |

| Bindmiddel van materiaal | Karton - papier - viltachtig |
| Gebondenheid op basis van bindmiddel | Niet-hechtgebonden |

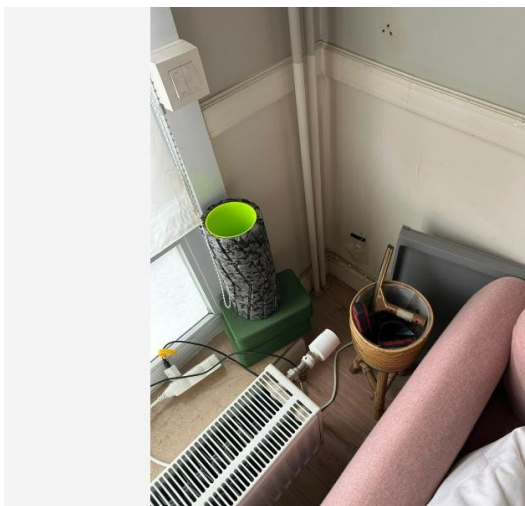
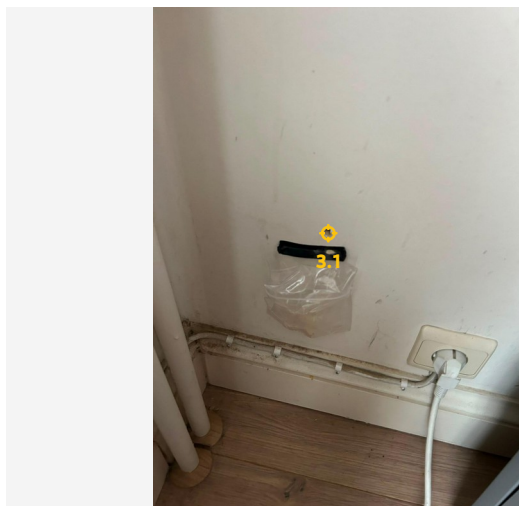
## Fiche 3: Pleisterwerk wanden

Geen asbest

| # | Type | Referentie | Resultaat |
|---|---|---|---|
| 3.1 | Mengmonster | 6020588923 | Geen asbest |

| Bindmiddel van materiaal | Gips - kalk |
| Gebondenheid op basis van bindmiddel | Niet-hechtgebonden |

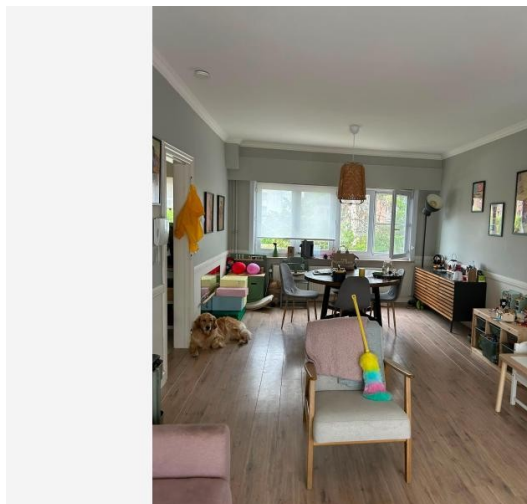
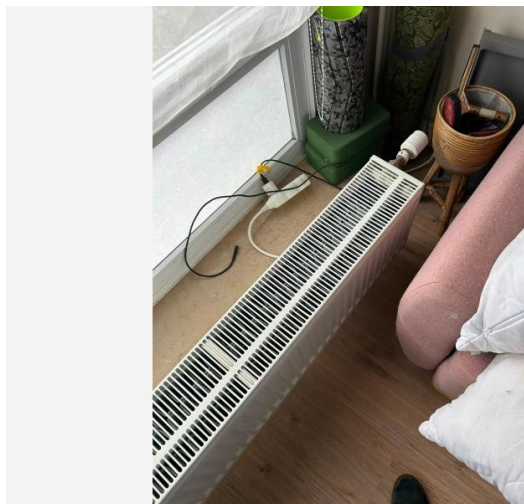
## Fiche 5: Kitten ramen

| Beschrijving | Notitie | Terug te vinden op plannen |
|---|---|---|
| Fiche 5: Kitten ramen | De kitten van de ramen bestaan uit rubber of siliconen, deze zijn niet-asbestverdacht. | Plan 1.1: Gelijkvloers<br>Plan 1.2: 1e verdieping<br>Plan 1.3: 2e verdieping |

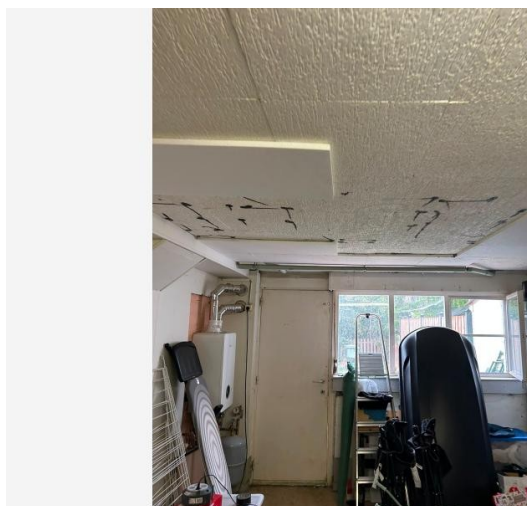
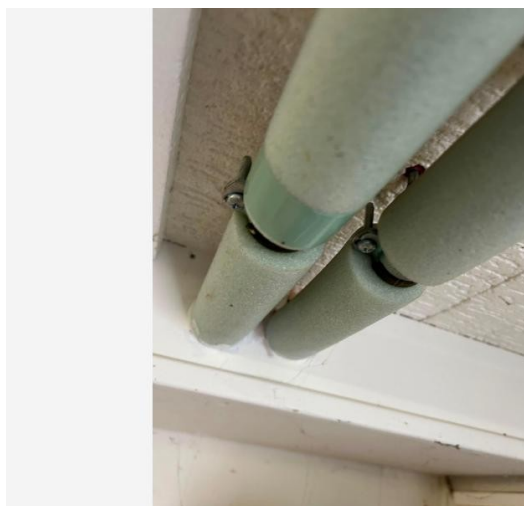
## Fiche 6: Leidingisolatie

| Beschrijving | Notitie | Terug te vinden op plannen |
|---|---|---|
| Fiche 6: Leidingisolatie | De leidingisolatie bestaat uit uitsluitend mousse, deze is niet-asbestverdacht. | Plan 1.1: Gelijkvloers |

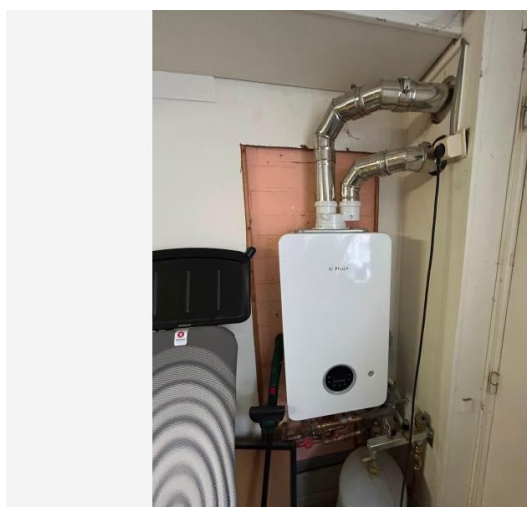
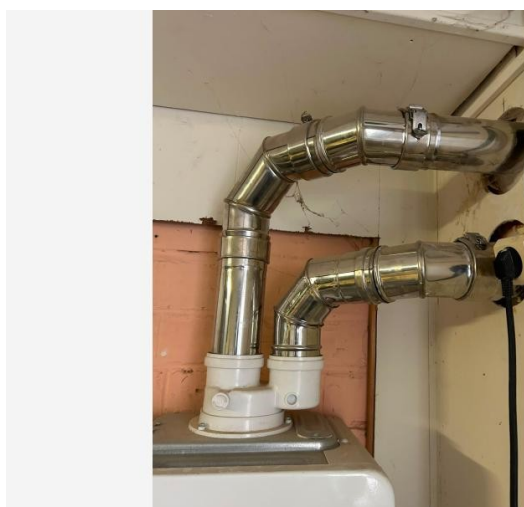
## Fiche 7: Rookgaskanaal

| Beschrijving | Notitie | Terug te vinden op plannen |
|---|---|---|
| Fiche 7: Rookgaskanaal | Het rookgaskanaal bestaat uit metaal, deze is niet-asbestverdacht. | Plan 1.1: Gelijkvloers |
