# Asbestinventarisatattest

Oogststraat 19, 2600 Antwerpen

Attestnummer : 20260829-000014.000

**Niet-asbestveilig**

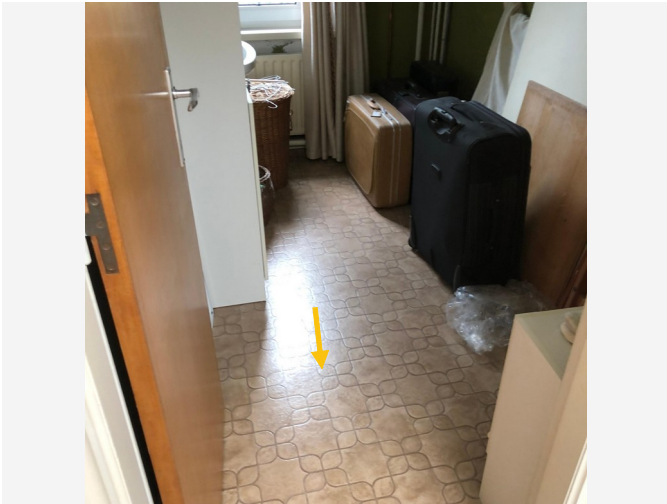
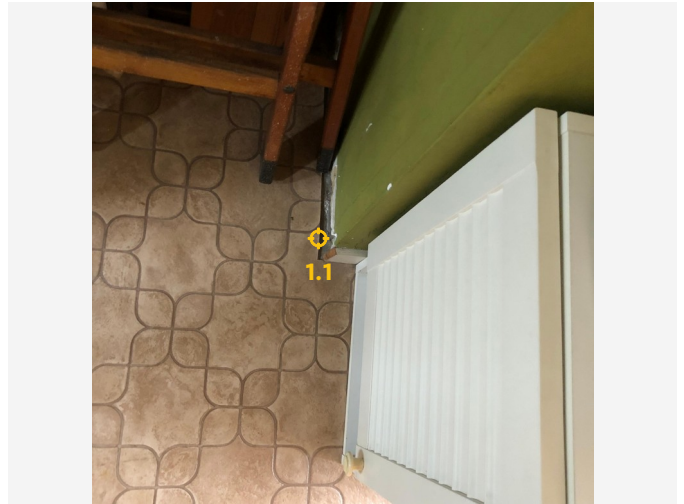
Het asbestmateriaal valt onder de mijlpaal van 2034.

| Eindbeoordeling materiaalrisico | Zeer laag materiaalrisico en/of zeer lage kans op vezelvrijgave |

| Gebondenheid | Categorie 2: niet-hechtgebonden met matrix |
| Asbestsoort (vezeltype) | Alleen chrysotiel aanwezig |
| Asbestconcentratie | Hoog ( $\geq 50\%$ ) |
| Toestand van het materiaal | Onbeschadigd, niet verweerd |

| # | Type | Referentie | Resultaat |
|---|---|---|---|
| 1.1 | Puntmonster | S04 | Chrysotiel |

| Beschrijving | Linoleum op de 2de verdieping. |
| Opmerking | De asbest zit in de onderlaag ( kartonlaag). |

Verwijderen

- Zorg voor een veilig beheer. Vermijd het beschadigen van het asbestmateriaal. Controleer de toestand jaarlijks op wijzigingen.

- Hermetische zone (erkend asbestverwijderaar)  
Deze toepassing kan enkel door een erkende asbestverwijderaar via de methodiek van hermetische zone verwijderd worden omdat verwijdering via de methodiek van eenvoudige handelingen en/of couveusezakmethode niet mogelijk is; en er automatisch een verhoogd risico op vrijgave van asbestvezels (max. concentratie 0,01 vezels/cm - CODEX Art. VI.3-54) ontstaat. (Bron: CODEX - Art. VI.3-61.- par 1.)

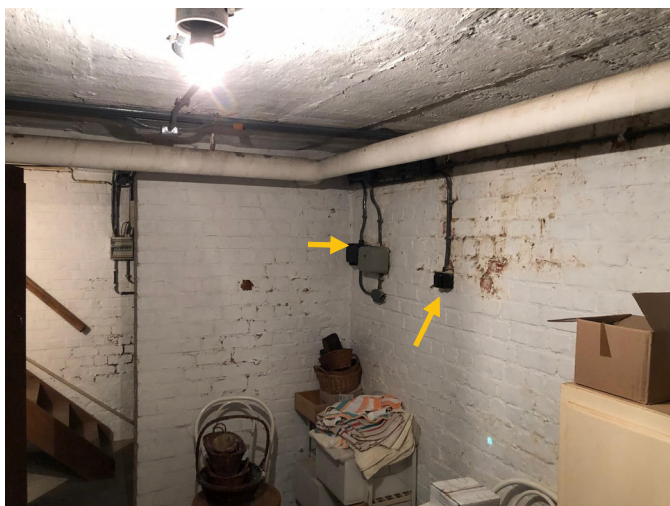
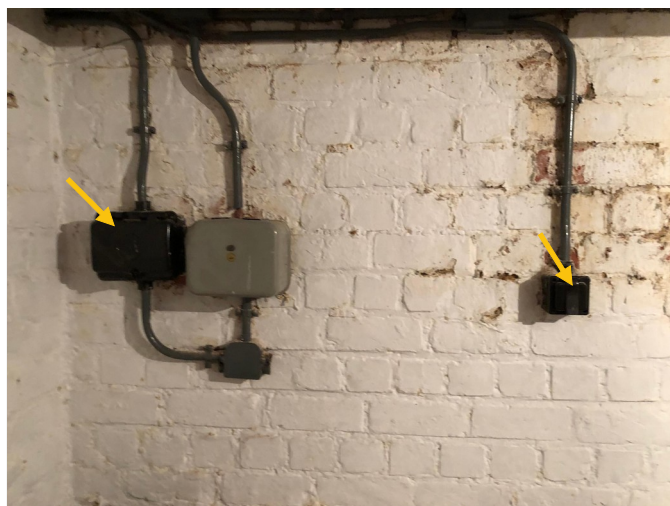
Het asbestmateriaal valt onder de mijlpaal van 2040.

- Eenvoudige handelingen: mag via doe-het-zelf of door werknemer(s) met opleidingsattest eenvoudige handelingen  
Deze toepassing kan door een aannemer die over een opleidingsattest eenvoudige handelingen beschikt of door een particulier (doe-het-zelf), verwijderd worden indien er geen verhoogd risico op vrijgave van asbestvezels (max. concentratie 0,01 vezels/cm<sup>3</sup> - CODEX Art. VI.3-54) ontstaat en de toepassing voorafgaand wordt gefixeerd/bevochtigd; de individuele elementen zonder machinale werktuigen (boormachine, slijpschijf, hogedrukreiniger,...) en zonder breken of gooien een voor een losgemaakt worden; en ten slotte dubbel en luchtdicht verpakt weggevoerd worden naar een erkend afvalpunt (recyclagepark).

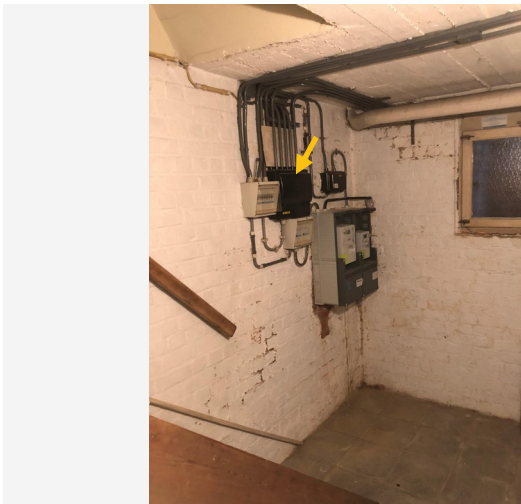
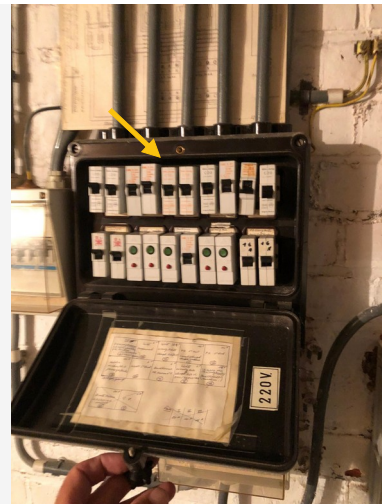
| Identificatiemethode | <p>De asbestdeskundige beoordeelt het materiaal als asbestverdacht en dus asbesthoudend, en dit zonder monstername.</p> <p>Motivatie: De monstername brengt andere schade aan dan schade die inherent is aan de monstername.</p> |
| Opmerking | De hoeveelheid is een zo nauwkeurig mogelijke opmeting. Hieraan kunnen evenwel geen rechten worden ontleend. |

- Eenvoudige handelingen: mag via doe-het-zelf of door werknemer(s) met opleidingsattest eenvoudige handelingen  
Deze toepassing kan door een aannemer die over een opleidingsattest eenvoudige handelingen beschikt of door een particulier (doe-het-zelf), verwijderd worden indien er geen verhoogd risico op vrijgave van asbestvezels (max. concentratie 0,01 vezels/cm<sup>3</sup> - CODEX Art. VI.3-54) ontstaat en de toepassing voorafgaand wordt gefixeerd/bevochtigd; de individuele elementen zonder machinale werktuigen (boormachine, slijpschijf, hogedrukreiniger,...) en zonder breken of gooien een voor een losgemaakt worden; en ten slotte dubbel en luchtdicht verpakt weggevoerd worden naar een erkend afvalpunt (recyclagepark).

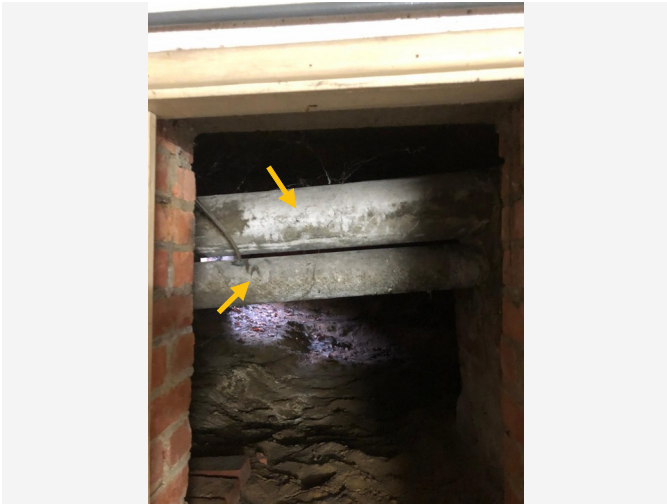
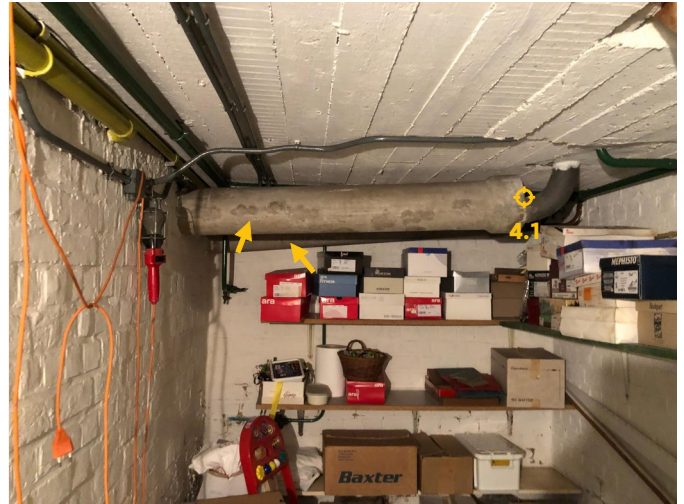
| Opmerking | <p>De precieze lengte is onbekend.</p> <p>De leidingen zijn tegelijk geplaatst en zijn hetzelfde materiaal.</p> |

- Eenvoudige handelingen: mag via doe-het-zelf of door werknemer(s) met opleidingsattest eenvoudige handelingen  
Deze toepassing kan door een aannemer die over een opleidingsattest eenvoudige handelingen beschikt of door een particulier (doe-het-zelf), verwijderd worden indien er geen verhoogd risico op vrijgave van asbestvezels (max. concentratie 0,01 vezels/cm<sup>3</sup> - CODEX Art. VI.3-54) ontstaat en de toepassing voorafgaand wordt gefixeerd/bevochtigd; de individuele elementen zonder machinale werktuigen (boormachine, slijpschijf, hogedrukreiniger,...) en zonder breken of gooien een voor een losgemaakt worden; en ten slotte dubbel en luchtdicht verpakt weggevoerd worden naar een erkend afvalpunt (recyclagepark).

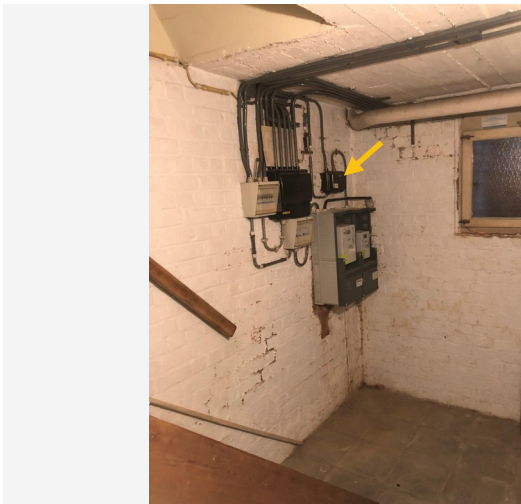
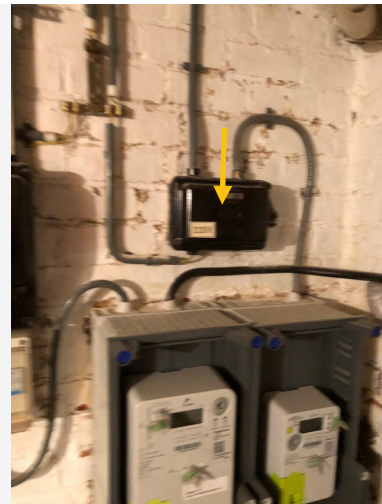
| Identificatiemethode | <p>De asbestdeskundige beoordeelt het materiaal als asbestverdacht en dus asbesthoudend, en dit zonder monstername.</p> <p>Motivatie: De monstername brengt andere schade aan dan schade die inherent is aan de monstername.</p> |

- Eenvoudige handelingen: mag via doe-het-zelf of door werknemer(s) met opleidingsattest eenvoudige handelingen  
Deze toepassing kan door een aannemer die over een opleidingsattest eenvoudige handelingen beschikt of door een particulier (doe-het-zelf), verwijderd worden indien er geen verhoogd risico op vrijgave van asbestvezels (max. concentratie 0,01 vezels/cm<sup>3</sup> - CODEX Art. VI.3-54) ontstaat en de toepassing voorafgaand wordt gefixeerd/bevochtigd; de individuele elementen zonder machinale werktuigen (boormachine, slijpschijf, hogedrukreiniger,...) en zonder breken of gooien een voor een losgemaakt worden; en ten slotte dubbel en luchtdicht verpakt weggevoerd worden naar een erkend afvalpunt (recyclagepark).

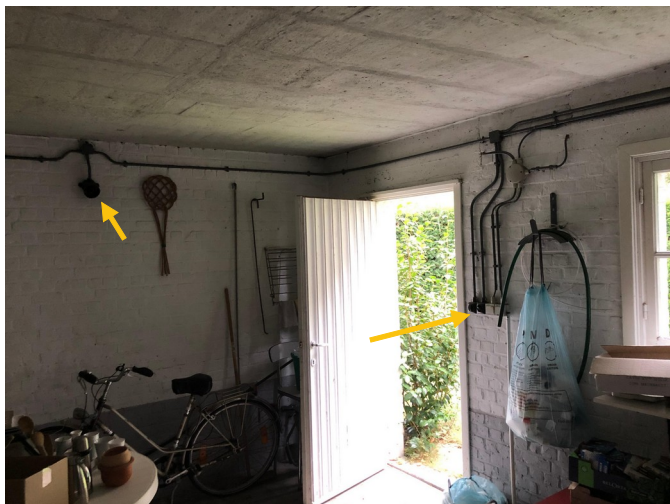
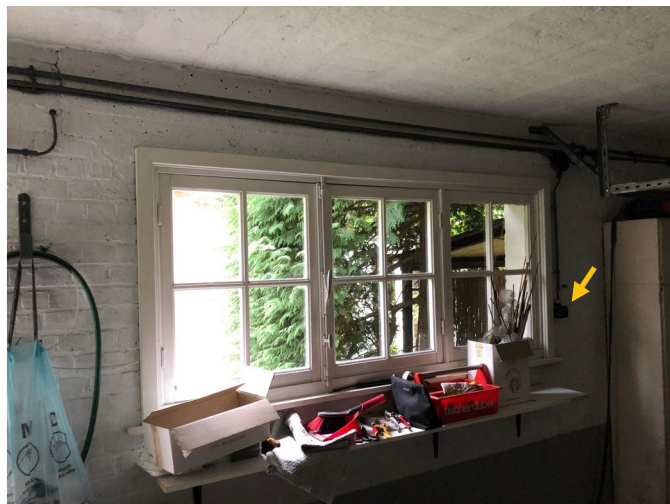
| Identificatiemethode | <p>De asbestdeskundige beoordeelt het materiaal als asbestverdacht en dus asbesthoudend, en dit zonder monstername.</p> <p>Motivatie: De monstername brengt andere schade aan dan schade die inherent is aan de monstername.</p> |

- Eenvoudige handelingen: mag via doe-het-zelf of door werknemer(s) met opleidingsattest eenvoudige handelingen  
Deze toepassing kan door een aannemer die over een opleidingsattest eenvoudige handelingen beschikt of door een particulier (doe-het-zelf), verwijderd worden indien er geen verhoogd risico op vrijgave van asbestvezels (max. concentratie 0,01 vezels/cm<sup>3</sup> - CODEX Art. VI.3-54) ontstaat en de toepassing voorafgaand wordt gefixeerd/bevochtigd; de individuele elementen zonder machinale werktuigen (boormachine, slijpschijf, hogedrukreiniger,...) en zonder breken of gooien een voor een losgemaakt worden; en ten slotte dubbel en luchtdicht verpakt weggevoerd worden naar een erkend afvalpunt (recyclagepark).

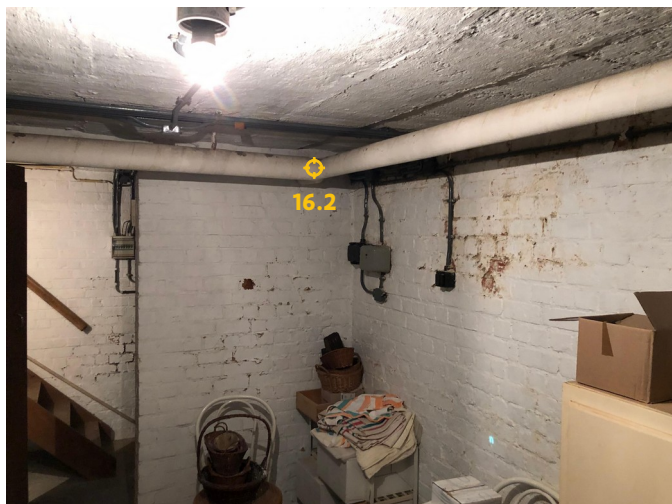
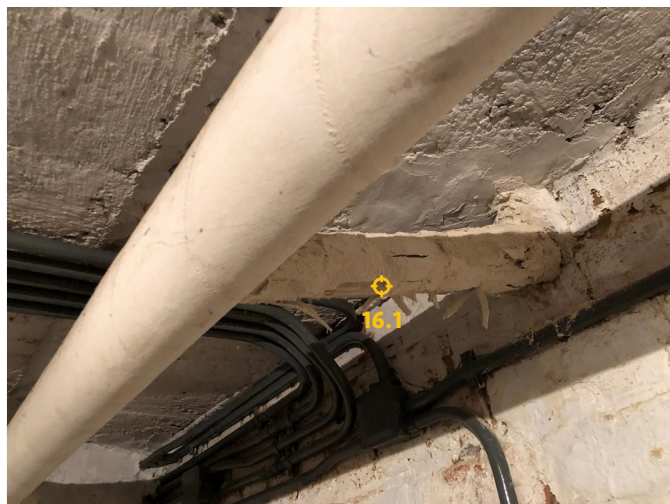
## Fiche 16: Leidingisolatie (gips)

Geen asbest

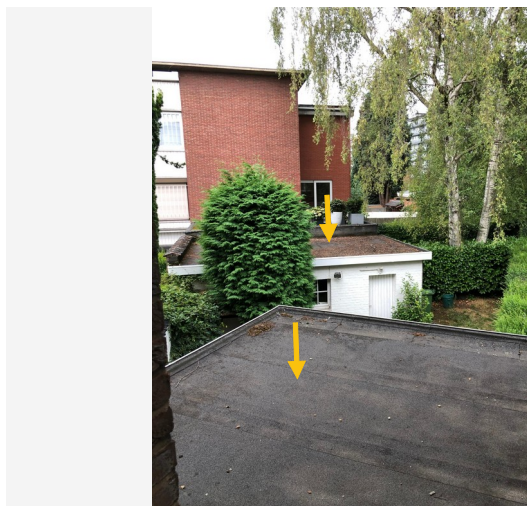
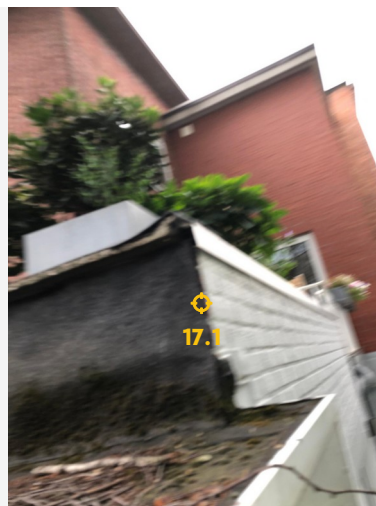
## Fiche 17: Roofing

Geen asbest

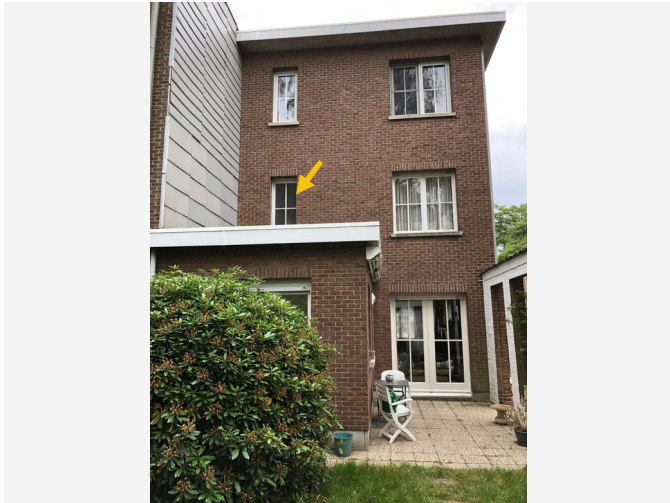
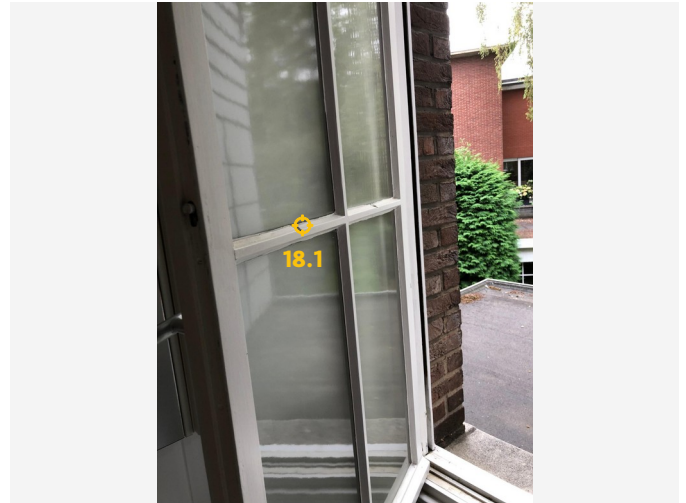
## Fiche 18: Stopverf houten ramen met enkel glas.

Geen asbest

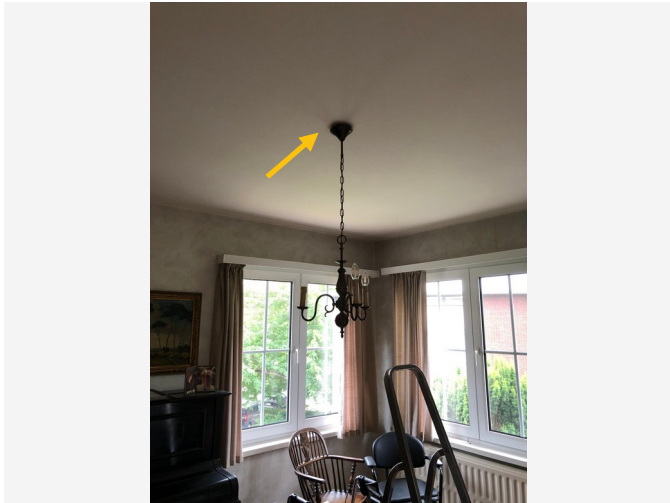
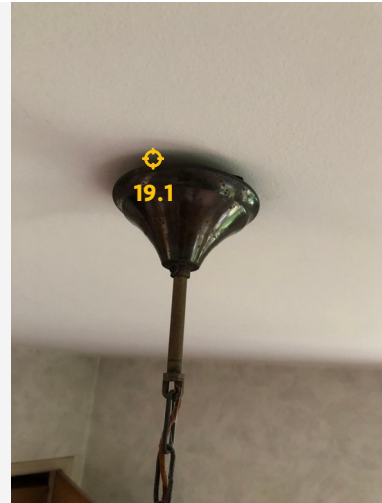
## Fiche 19: Pleisterwerk plafonds

Geen asbest

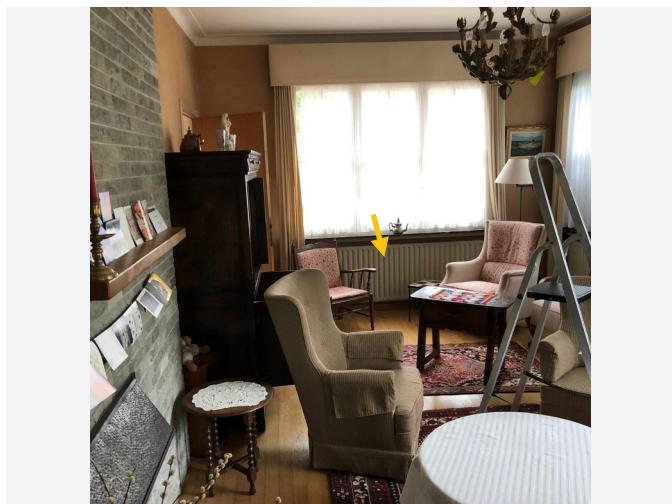
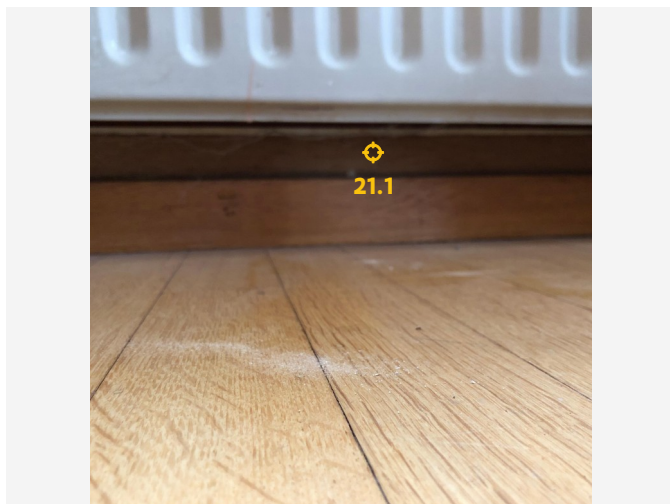
## Fiche 21: Pleisterwerk wanden

Geen asbest

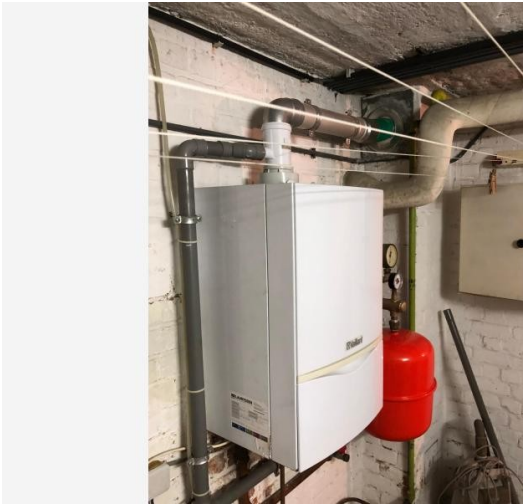
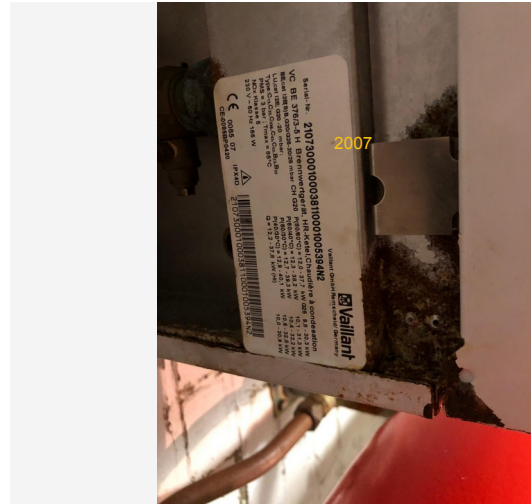
## Fiche 23: CV-ketel (niet verdacht)

| Beschrijving | Notitie | Terug te vinden op plannen |
|---|---|---|
| Fiche 23: CV-ketel (niet verdacht) | De CV-ketel (dichtingen, isolerend materiaal) is niet asbestverdacht.<br><br>De ketel is van 2007. | Plan 1.1: Plan kelder |
