# Asbestinventarisatetest

Jan Olieslagersstraat 25/101, 2100 Antwerpen

Attestnummer : **20260914-000368.000**

Uitgegeven op : **14.09.2026**

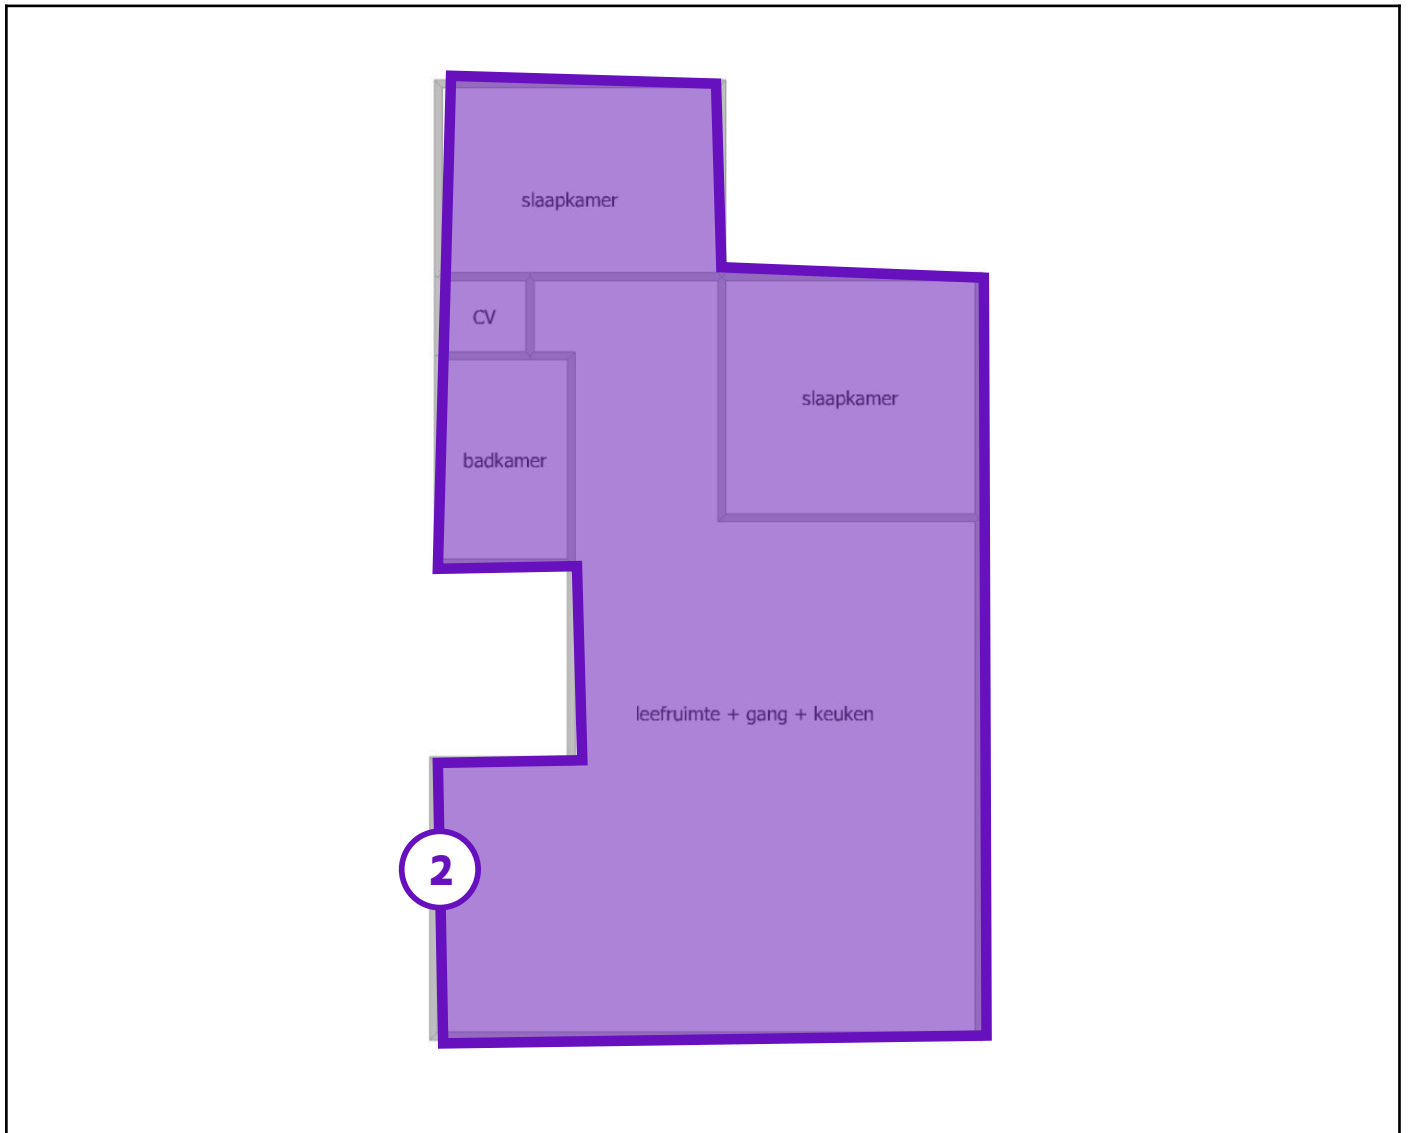
## Plan 1.2: Appartement kopie

| Beschrijving | Type | Actie |
|---|---|---|
| 2. Valse plafonds | Advies | - |

De plafonds werden afgewerkt met plastic, hout of gyproc. Deze zijn niet asbestverdacht. We weten niet wat er zich daaronder bevindt. Dit kunnen asbestverdachte toepassingen zijn. Wees hiervoor waakzaam.

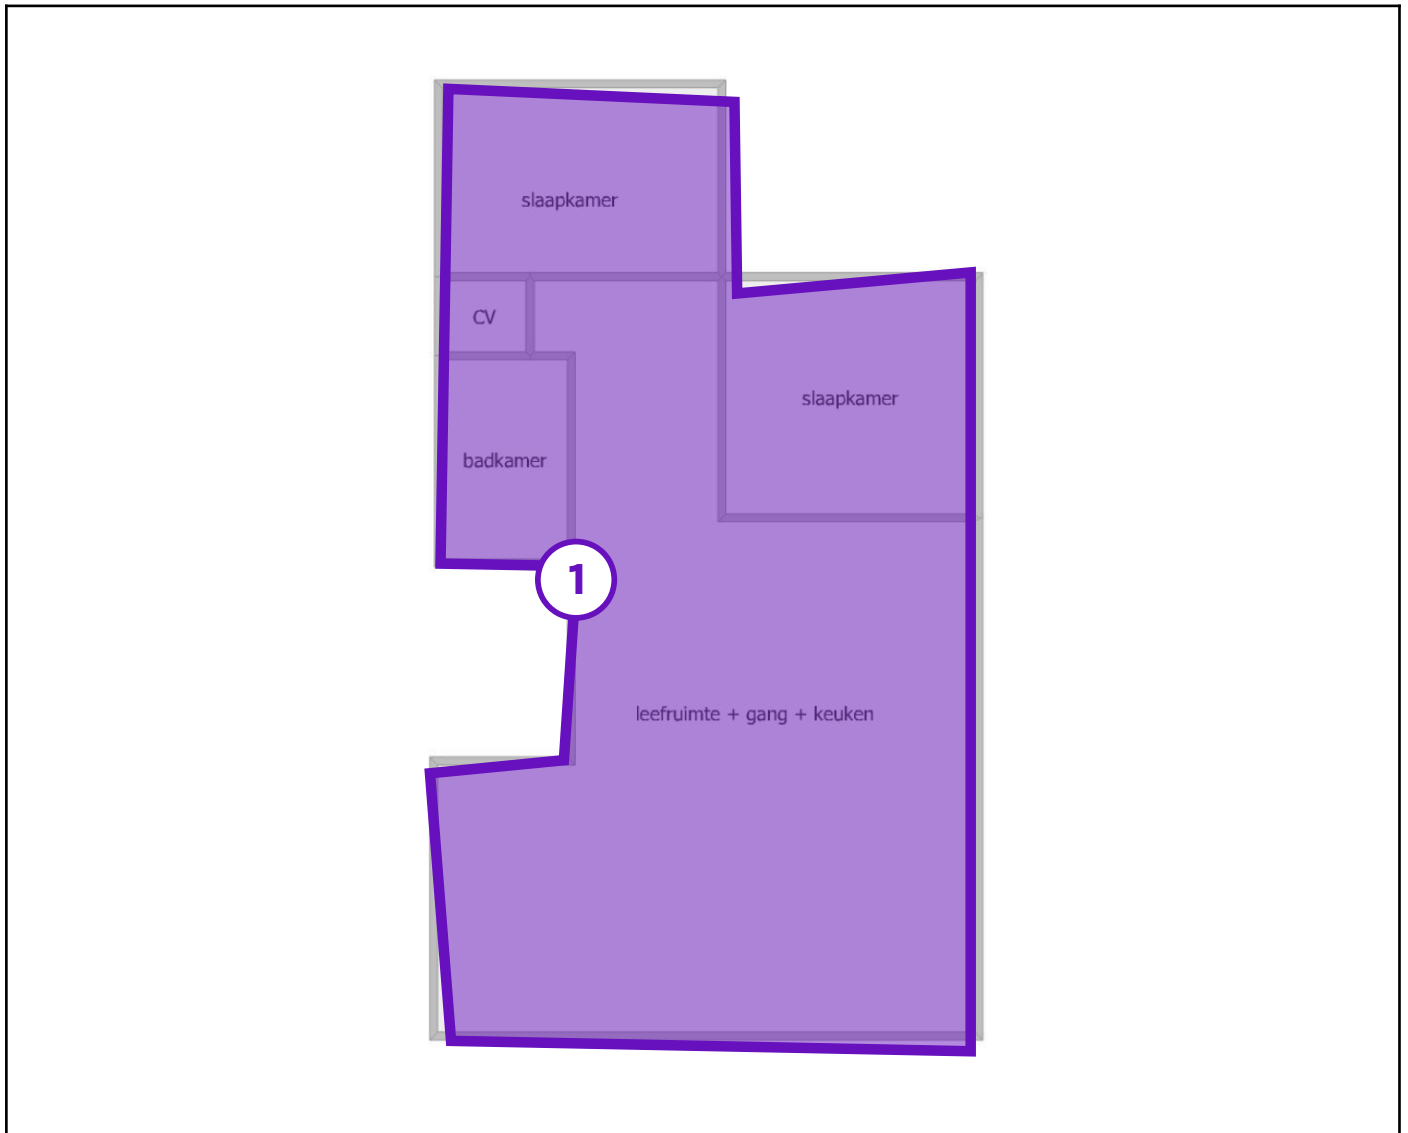
## Plan 1.3: Appartement kopie kopie

| Beschrijving | Type | Actie |
|---|---|---|
| 1. Vloer- en tegellijm | Advies | - |

In het inspectieprotocol is een monsternamen van tegel- en vloerlijm verplicht om dit te identificeren als niet-asbesthoudend. Er waren geen facturen ter beschikking die bevestigen dat de tegels/vloer na 2001 waren geplaatst. Er waren geen bestaande beschadigingen aan de wandtegels of vloer om de lijm voldoende te kunnen inspecteren. Om dit af te toetsen is het aangewezen om bij eventuele renovatiewerken aan de tegels en de parket verder onderzoek/staalname te laten uitvoeren ter controle.

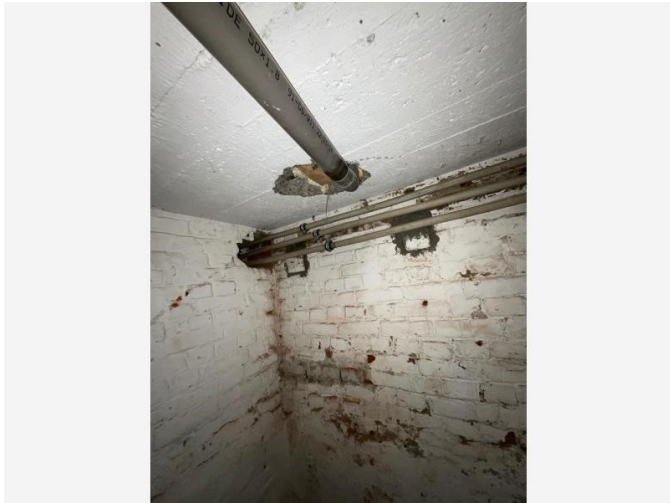
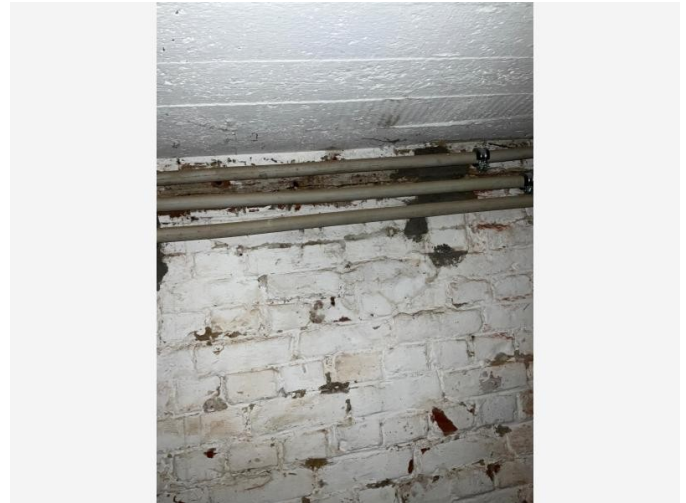
## Fiche 3: Cementering kelderberging 1

Geen asbest

### Conclusie

| # | Type | Referentie | Resultaat |
|---|---|---|---|
| 3.1 | Mengmonster | Cementering kelder | Geen asbest |

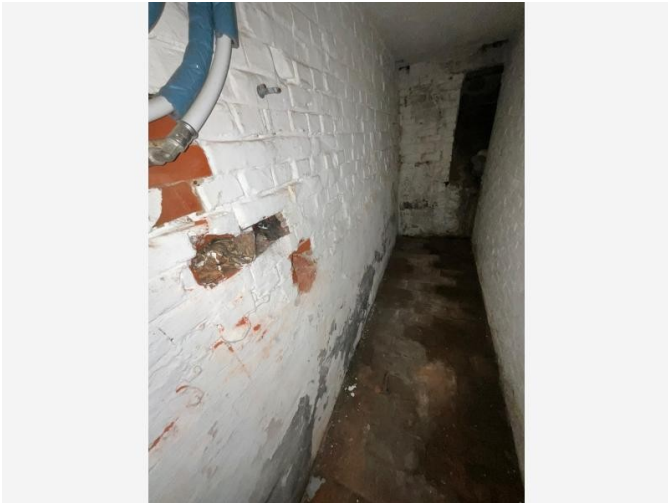
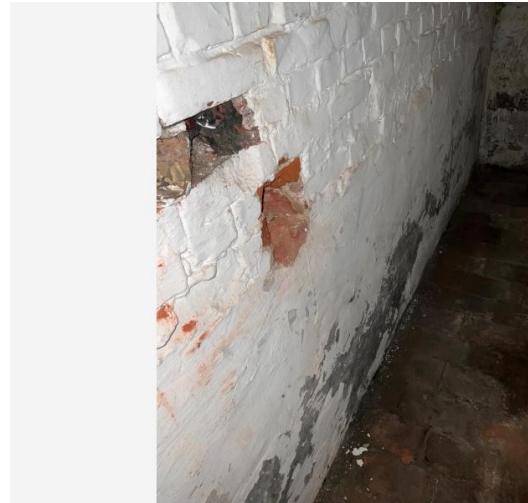
## Fiche 4: Cementering kelderberging 2

Geen asbest

### Conclusie

| # | Type | Referentie | Resultaat |
|---|---|---|---|
| 4.1 | Mengmonster | Cementering kelderberging 2 | Geen asbest |

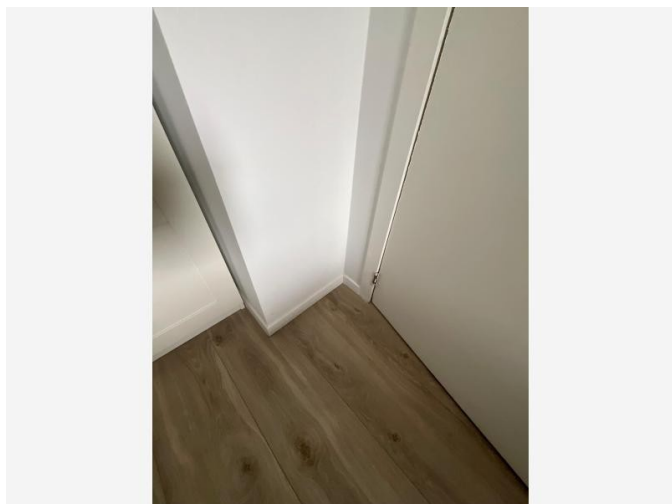
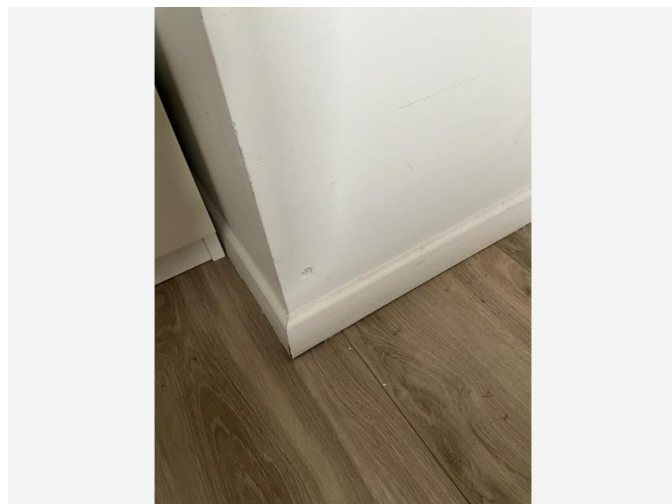
## Fiche 5: Pleister wand

Geen asbest

### Conclusie

| # | Type | Referentie | Resultaat |
|---|---|---|---|
| 5.1 | Mengmonster | Pleister wand | Geen asbest |

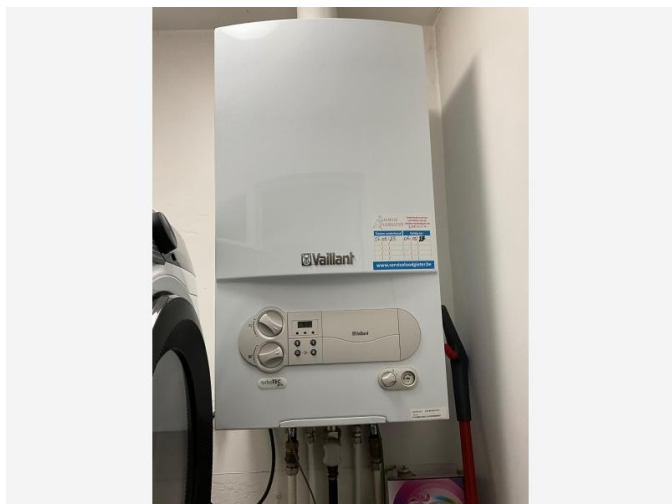
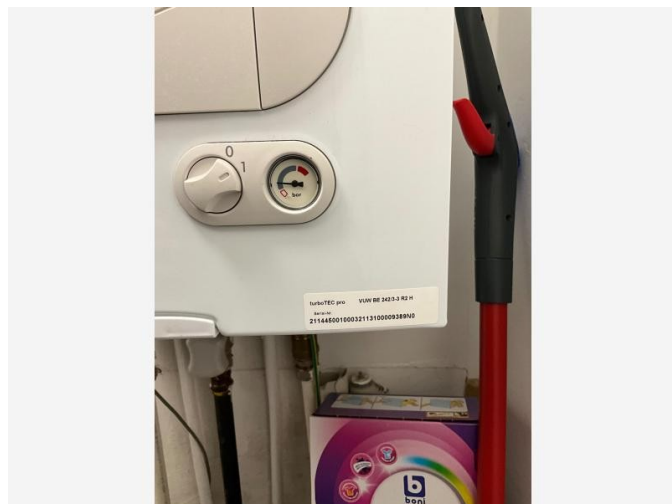
### Fiche 6: Materialen stookketel

| Beschrijving | Notitie | Terug te vinden op plannen |
|---|---|---|
| Fiche 6: Materialen stookketel | Ketel en bijhorende materialen gemaakt en geplaatst in 2014. | - |

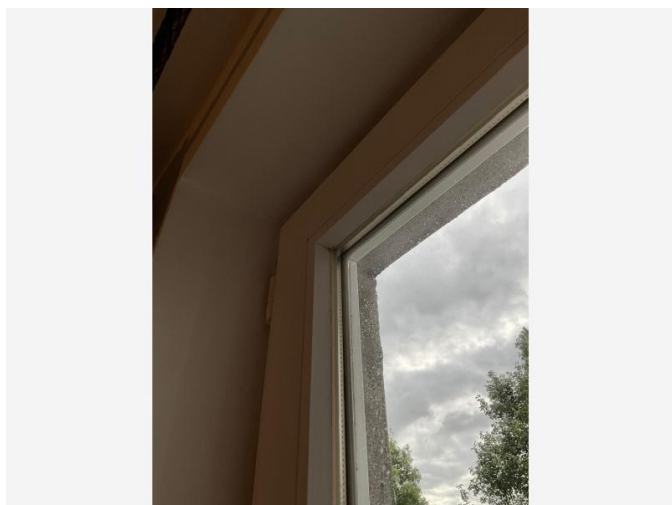
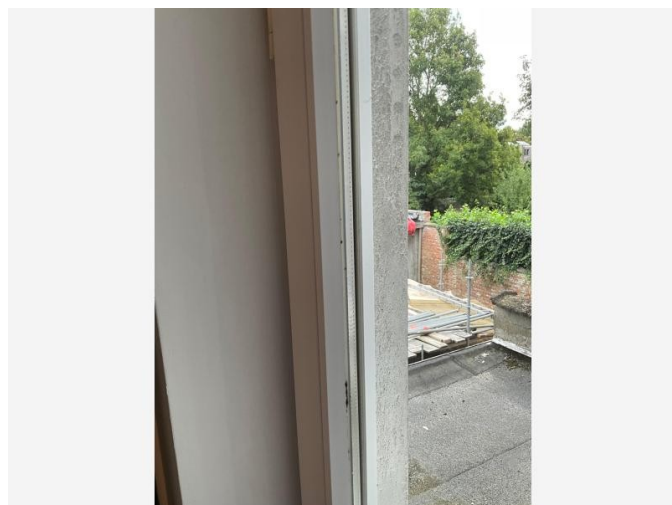
### Fiche 7: Mastiek

| Beschrijving | Notitie | Terug te vinden op plannen |
|---|---|---|
| Fiche 7: Mastiek | Mastiek is zacht en elastisch. Bij deze weten we dat het niet asbestverdacht is. | - |
