# Asbestinventarisatetest

August Van Daelstraat 10/2, 2610 Antwerpen

Attestnummer : 20260310-000160.000

## Zone 1: Appartementsgebouw

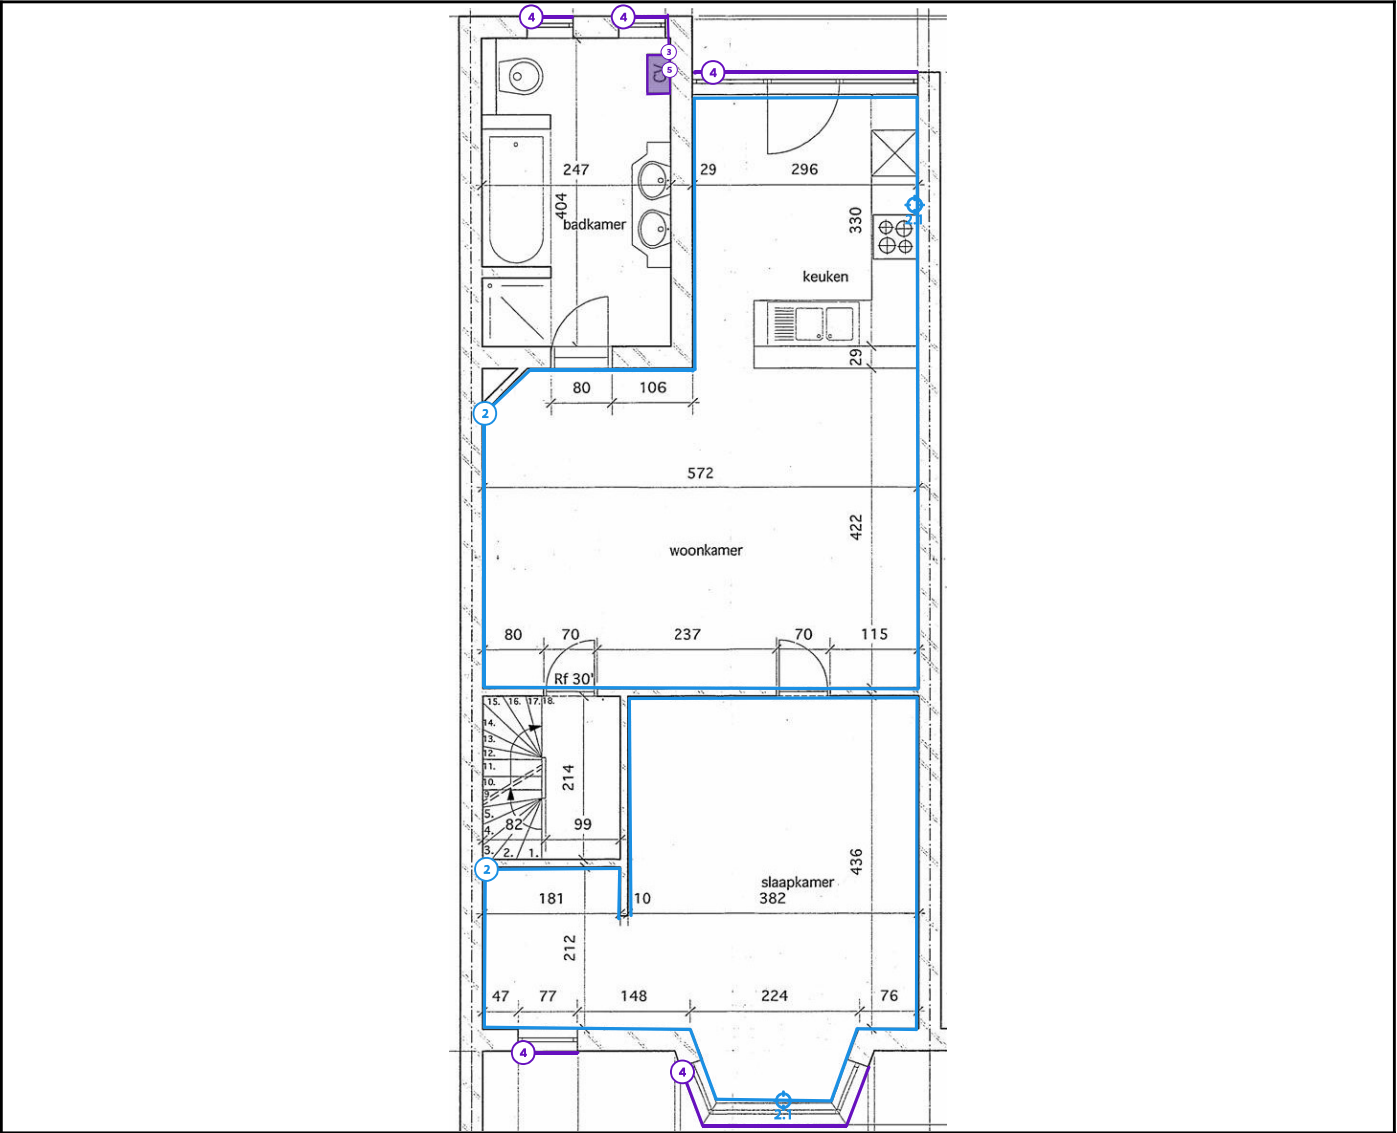
## Plan 1.2: Verdieping 1

| Beschrijving | Type | Actie |
|---|---|---|
| 2. Pleisterwerk | Geen asbest | - |
| 2.1 Code: 0.01 | Mengmonster | - |
| 3. Rookgaskanaal | Overige ruimte of materiaal | - |
| 4. Afdichtingen aan schrijnwerk | Overige ruimte of materiaal | - |
| 5. CV-ketel | Overige ruimte of materiaal | - |

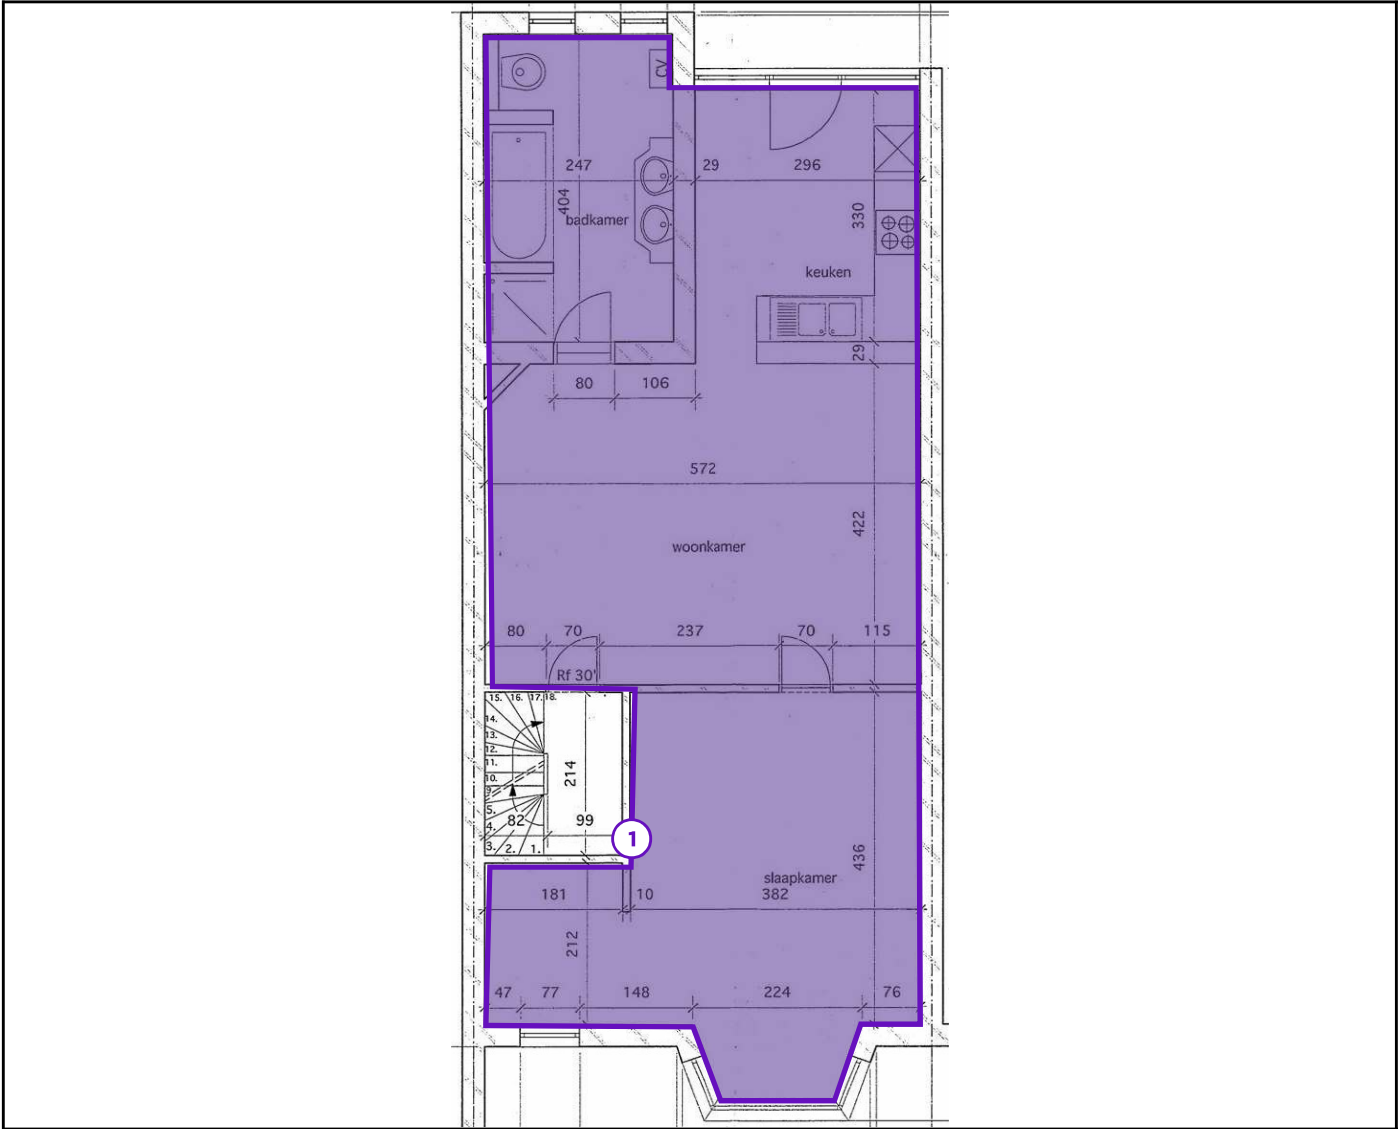
# Plan 1.3: Verdieping 1 plafond

| Beschrijving | Type | Actie |
|---|---|---|
| 1. Valse plafonds | Advies | - |

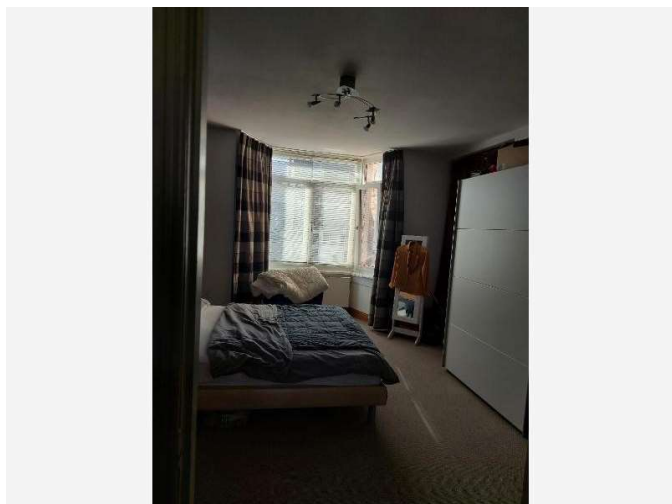
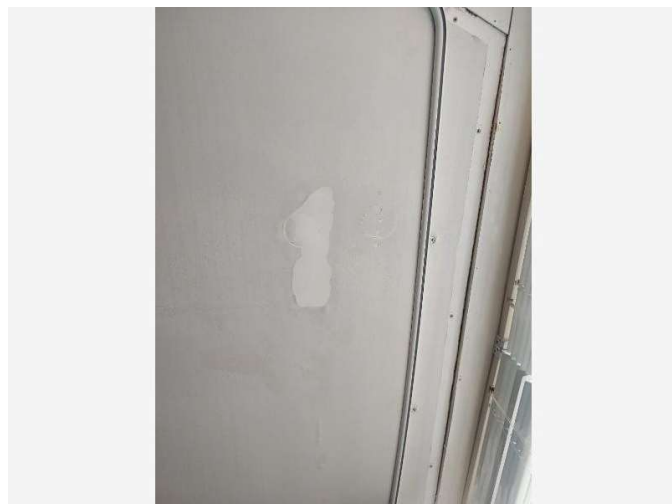
Het is eventueel mogelijk dat er achter de valse plafonds nog asbestverdachte materialen zitten.

| Basis voor advies | Beoordeling op basis van expertise, zonder een vaststelling door de asbestdeskundige. |
| Primaire drager | Plafond |

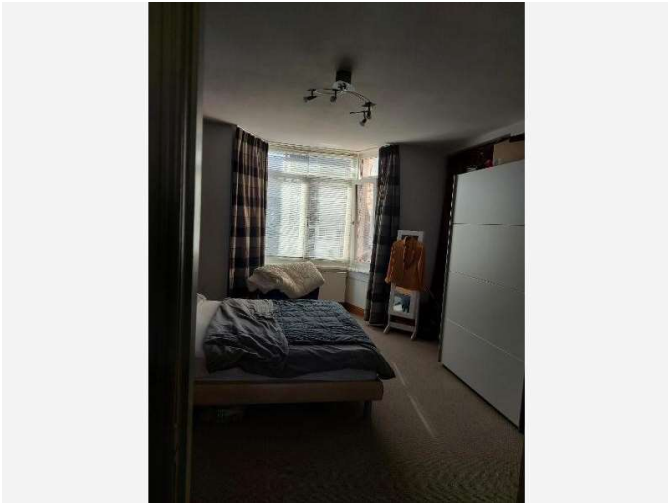
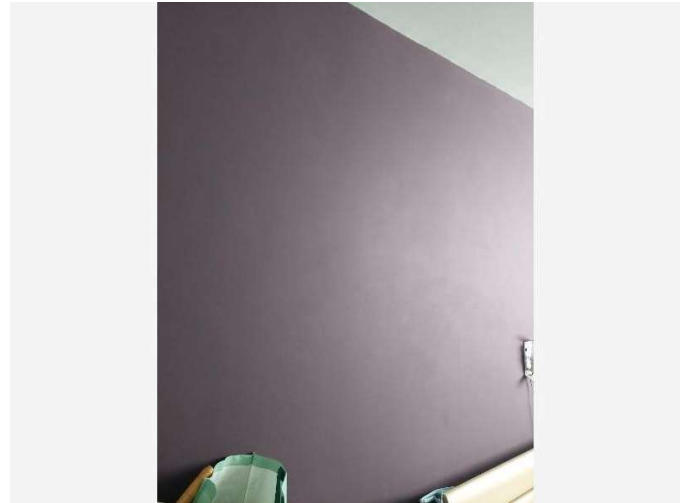
## Fiche 2: Pleisterwerk

Geen asbest

| # | Type | Referentie | Resultaat |
|---|---|---|---|
| 2.1 | Mengmonster | 0.01 | Geen asbest |

| Beschrijving | Pleisterwerk |
| Bindmiddel van materiaal | Gips - kalk |
| Gebondenheid op basis van bindmiddel | Niet-hechtgebonden |
| Hoeveelheid (oppervlakte - dikte - aantal) | • 135,00 m <sup>2</sup> - 1,00 cm - 1 stuk |

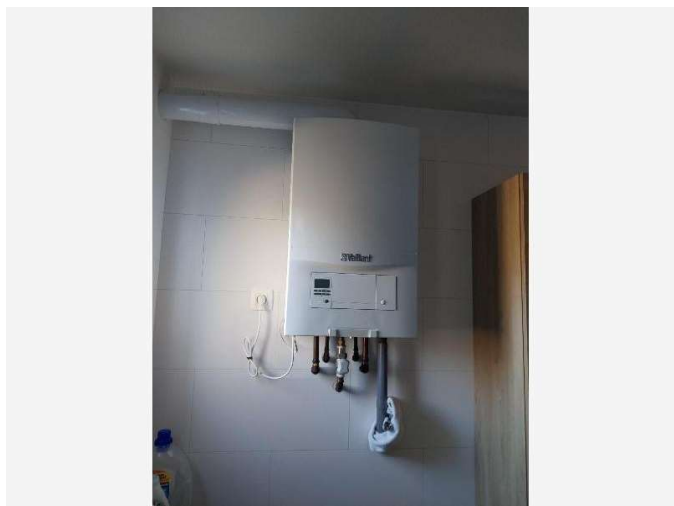
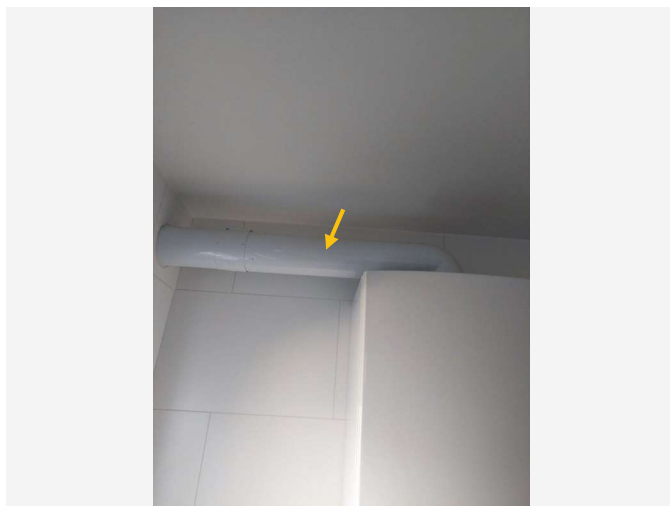
### Fiche 3: Rookgaskanaal

| Beschrijving | Notitie | Terug te vinden op plannen |
|---|---|---|
| Fiche 3: Rookgaskanaal | Het rookgaskanaal is van inox en PVC en bevat geen asbestvezels. | Plan 1.2: Verdieping 1 |

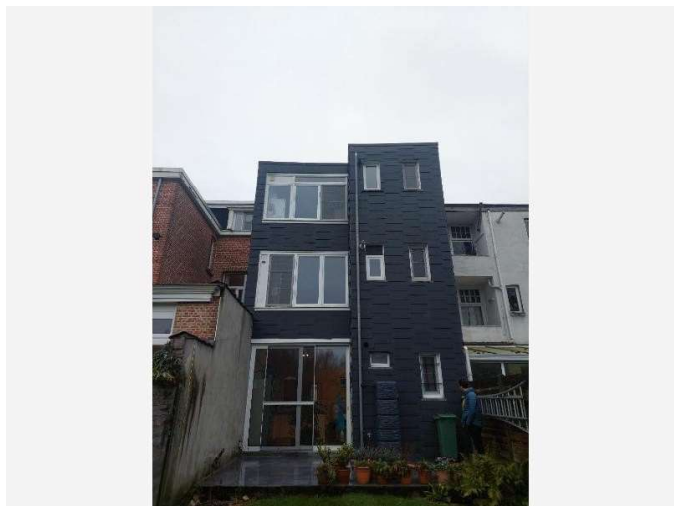
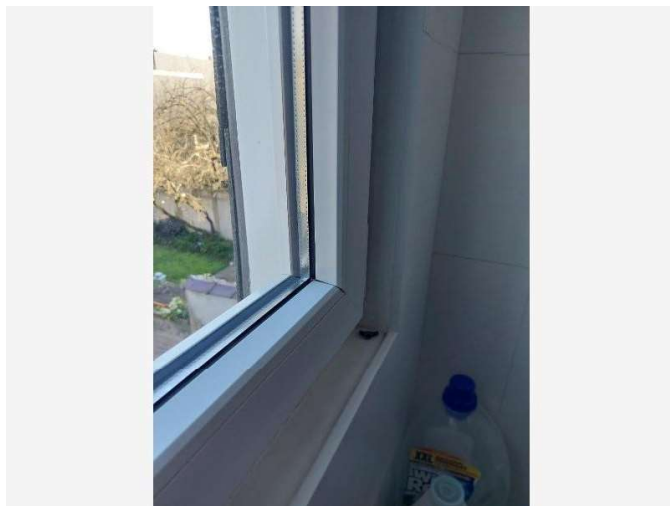
## Fiche 4: Afdichtingen aan schrijnwerk

| Beschrijving | Notitie | Terug te vinden op plannen |
|---|---|---|
| Fiche 4: Afdichtingen aan schrijnwerk | De afwerking van het buitenschrijnwerk is van siliconen en bevat geen asbestvezels. | Plan 1.2: Verdieping 1 |

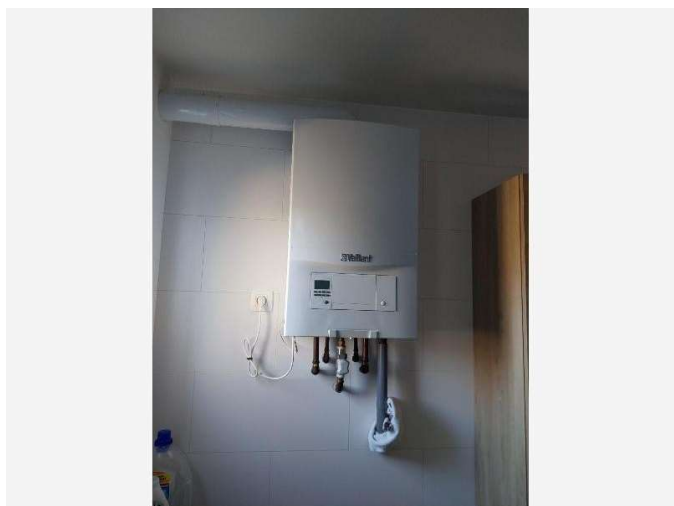
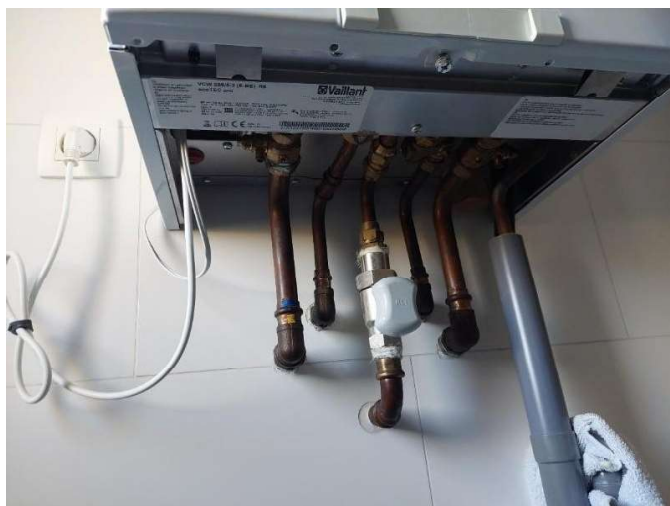
## Fiche 5: CV-ketel

| Beschrijving | Notitie | Terug te vinden op plannen |
|---|---|---|
| Fiche 5: CV-ketel | De CV-ketel werd onderzocht en er werden geen asbestverdachte materialen teruggevonden. | Plan 1.2: Verdieping 1 |
