# Asbestinventarisatattest

Hof van Riethlaan 59, 2640 Mortsel

Attestnummer : 20260826-000293.000

Uitgegeven op : 26.08.2026

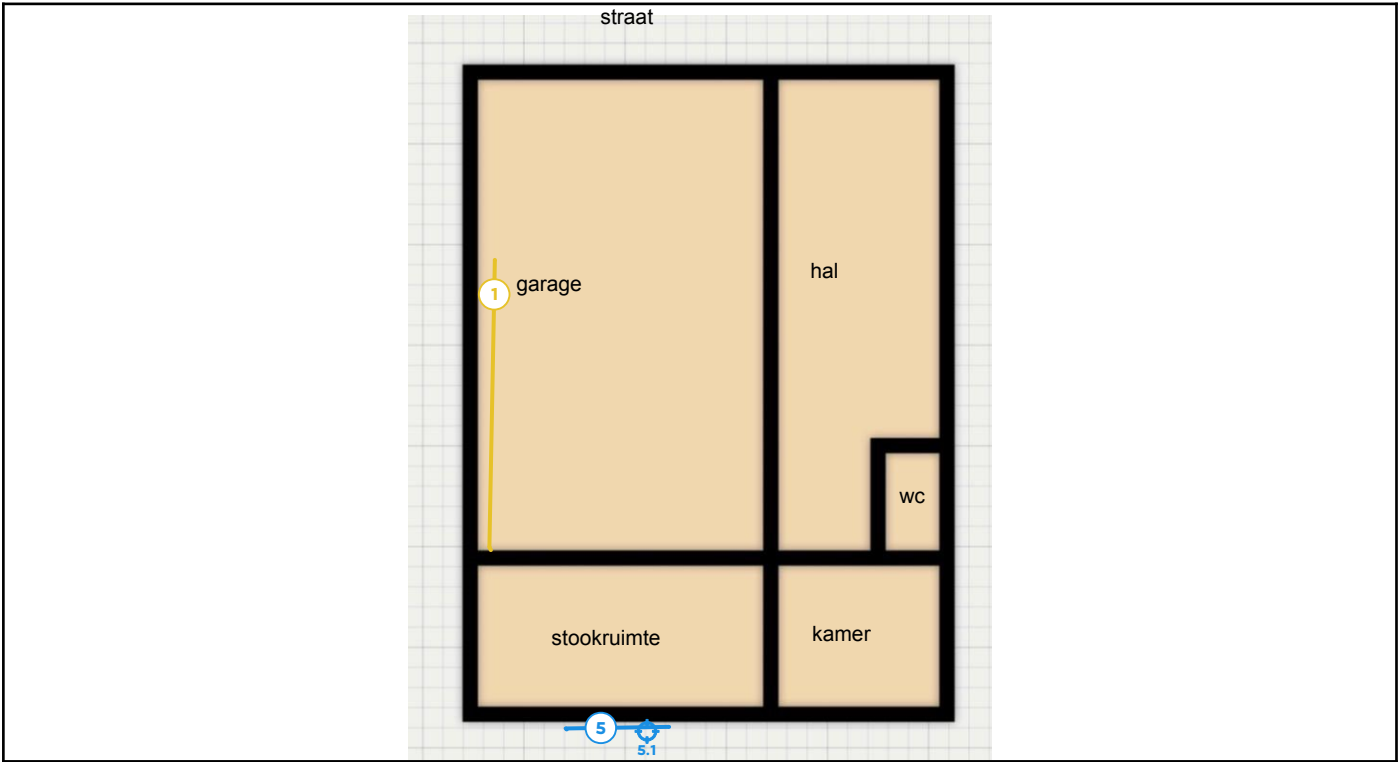
# Plan 1.2: GV kopie

| Beschrijving | Type | Actie |
|---|---|---|
| 1. Cementbuis | Asbestmateriaal | Zorgvuldig beheren |

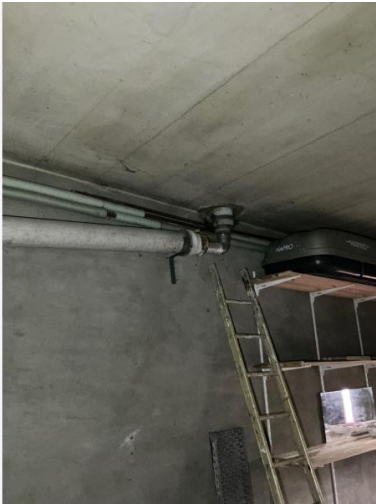
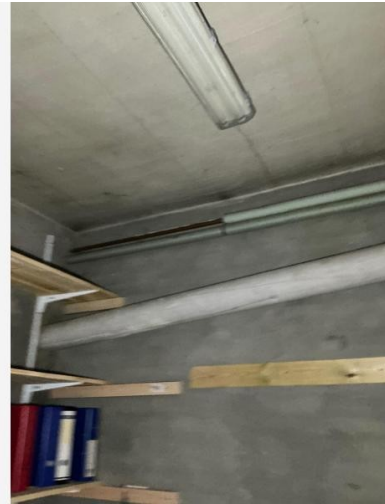
| Fiche 1: Cementbuis..... | 13 |

Het asbestmateriaal valt onder de mijlpaal van 2040.

| Eindbeoordeling materiaalisico | Laag materiaalisico en/of verlaagde kans op vezelvrijgave |

| Gebondenheid | Categorie 1: hechtgebonden in oorsprong |
| Asbestsoort (vezeltype) | Crocidoliet aanwezig |
| Asbestconcentratie | Laag (< 50%) |
| Afschermingsgraad van het gehele materiaal | Geheel of deels vrij aan de binnenlucht, maar geen contact met binnenluchtstromen |
| Toestand van het materiaal | Onbeschadigd, niet verweerd |

| Beschrijving | Cementbuis |
| Identificatiemethode | <p>De asbestdeskundige beoordeelt het materiaal als asbestverdacht en dus asbesthoudend, en dit zonder monstername.</p> <p>Motivatie: De monstername brengt andere schade aan dan schade die inherent is aan de monstername.</p> |

- Zorg voor een veilig beheer. Vermijd het beschadigen van het asbestmateriaal. Controleer de toestand jaarlijks op wijzigingen.
- Voer bijkomende staalname(s) uit.

- Eenvoudige handelingen: mag via doe-het-zelf of door werknemer(s) met opleidingsattest eenvoudige handelingen  
De buis kan voorzichtig losgebeiteld worden, extra bevochtigen om stof te voorkomen + dragen van de nodige beschermingsmiddelen (mondmasker ffp3, handschoenen, tyvec ) Bij de gemeente/containerpark afsluitzakken halen om dubbel in te pakken en af te voeren naar het containerpark als hechtgebonden asbestafval.

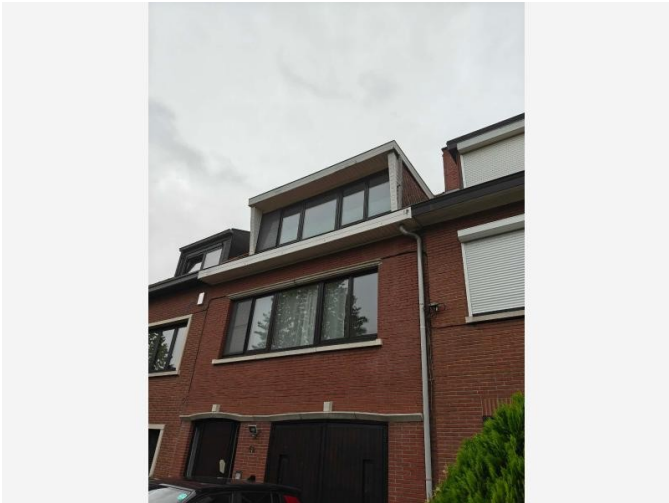
| Fiche 2: Leien dakkapel..... | 17 |

**Reden:** Het te onderzoeken materiaal situeert zich hoger dan 3,50 m te rekenen vanaf een veilige ondergrond

**Uitleg van de asbestdeskundige:** Het lag hoger dan 3.5 meter en was niet bereikbaar

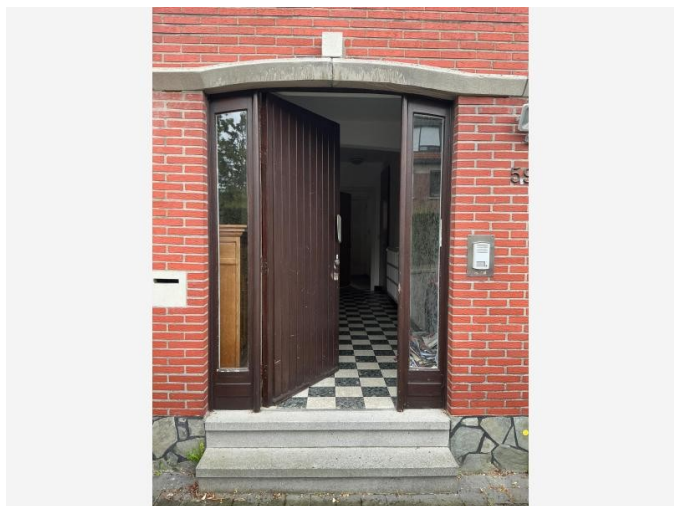
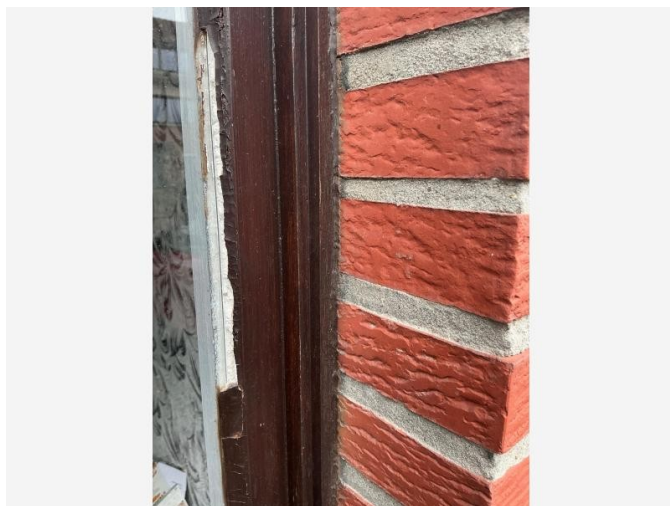
## Fiche 4: Pasta

Geen asbest

| # | Type | Referentie | Resultaat |
|---|---|---|---|
| 4.1 | Puntmonster | 6020044152 | Geen asbest |

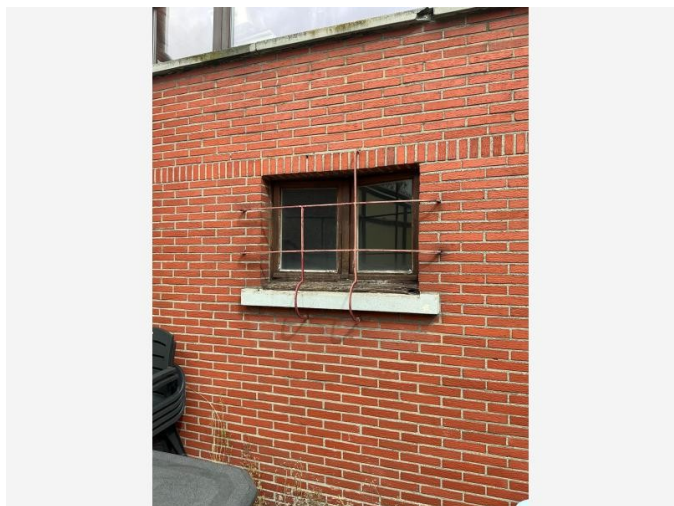
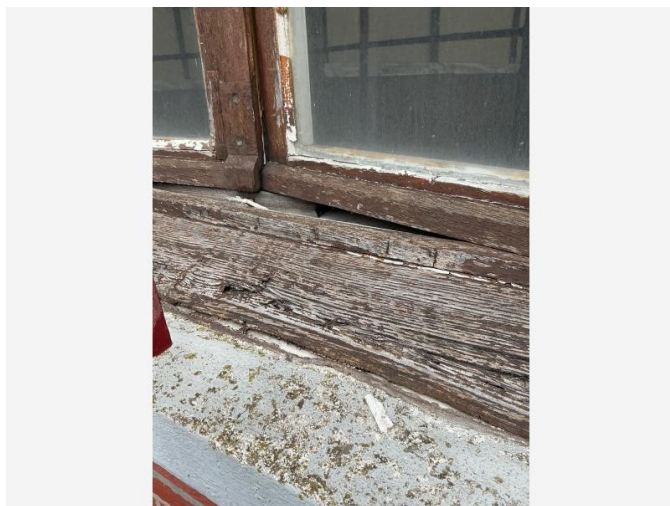
## Fiche 5: Mastiek

Geen asbest

| # | Type | Referentie | Resultaat |
|---|---|---|---|
| 5.1 | Puntmonster | 6020044156 | Geen asbest |

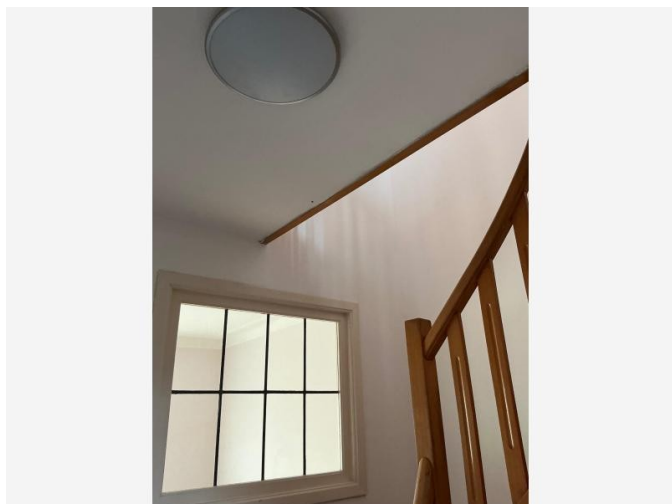
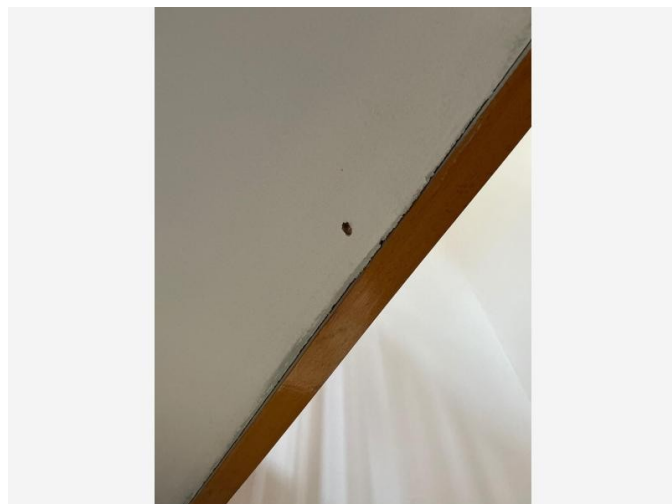
## Fiche 6: Pleisterwerk plafond

Geen asbest

| # | Type | Referentie | Resultaat |
|---|---|---|---|
| 6.1 | Mengmonster | 6020044155 | Geen asbest |

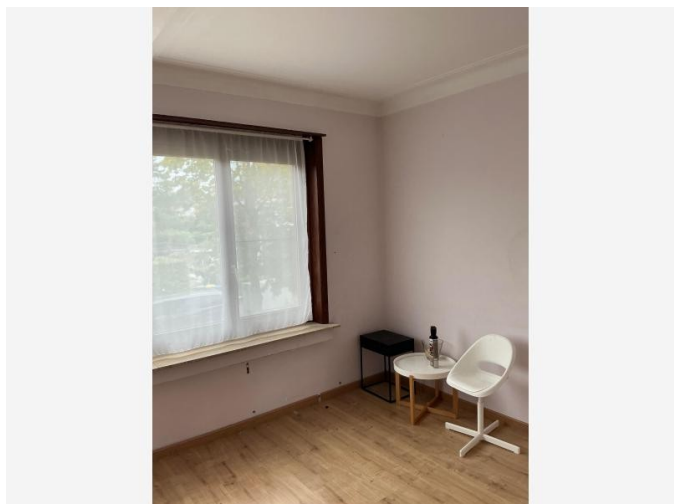
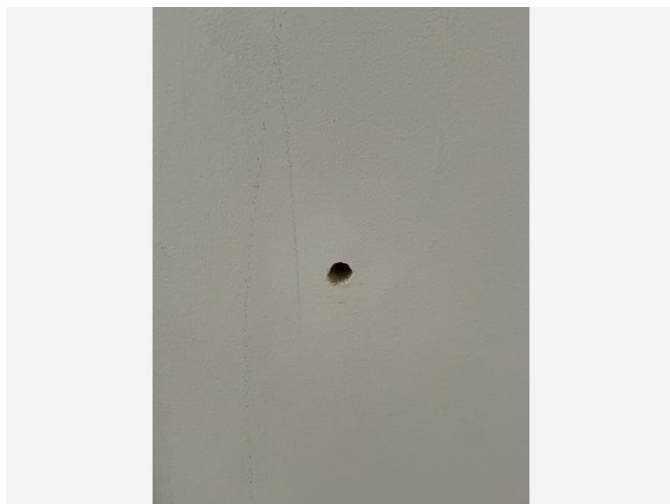
## Fiche 7: Pleisterwerk wanden

Geen asbest

| # | Type | Referentie | Resultaat |
|---|---|---|---|
| 7.1 | Mengmonster | 6020044154 | Geen asbest |

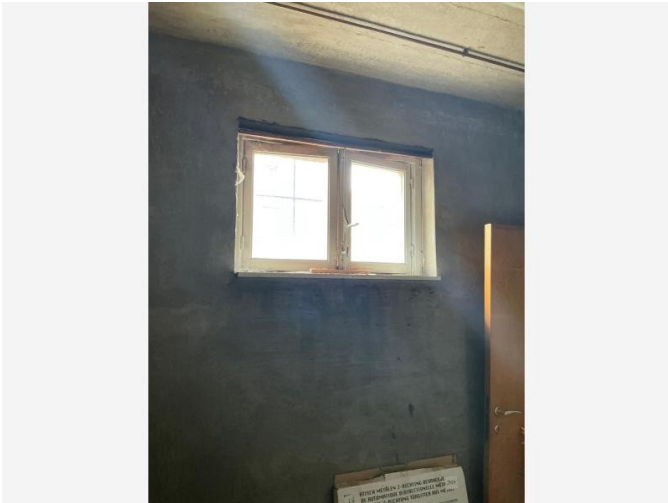
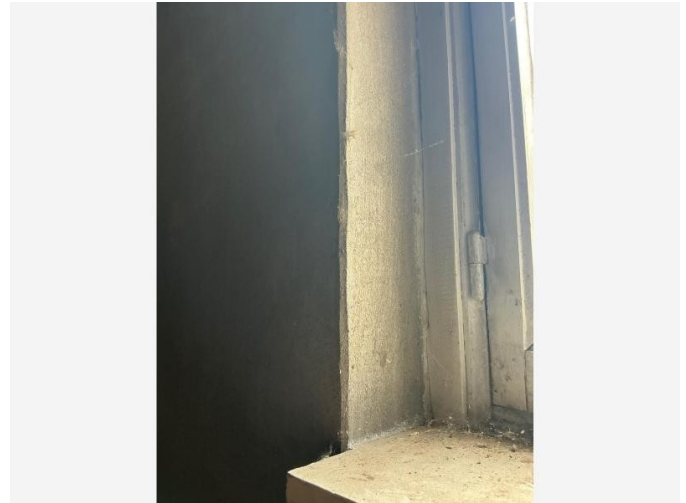
## Fiche 8: Cementering kelder

Geen asbest

| # | Type | Referentie | Resultaat |
|---|---|---|---|
| 8.1 | Mengmonster | 6020044153 | Geen asbest |

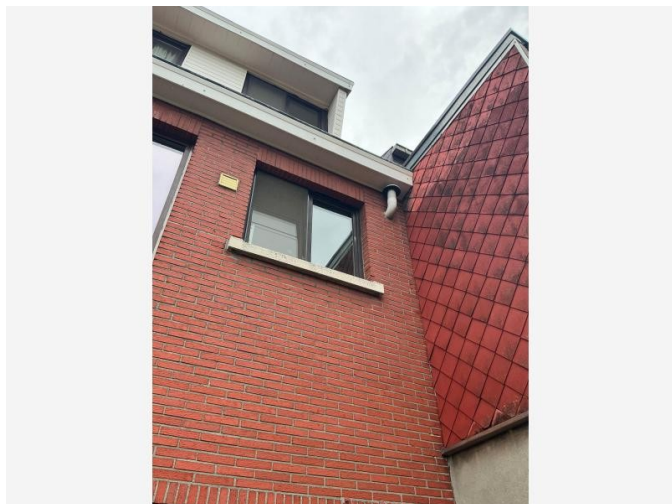
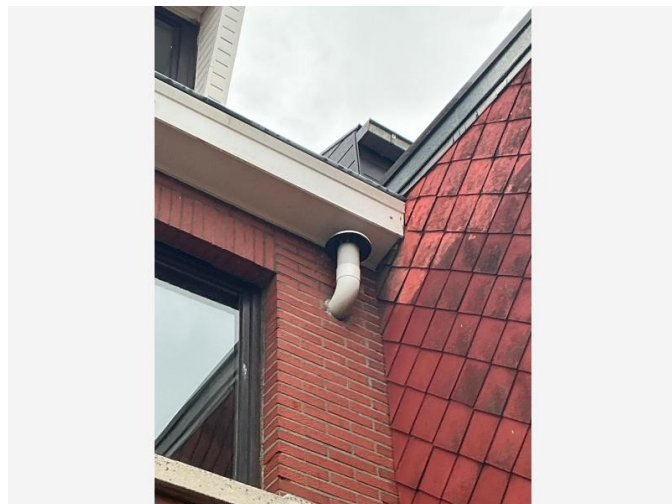
### Fiche 10: Rookgaskanaal

| Beschrijving | Notitie | Terug te vinden op plannen |
|---|---|---|
| Fiche 10: Rookgaskanaal | Het rookgaskanaal bestaat uit metaal of pvc, deze is niet-asbestverdacht. | - |
