# Asbestinventarisatattest

Buizegemlei 152, 2650 Edegem

Attestnummer : 20260727-000052.000

**Niet-asbestveilig**

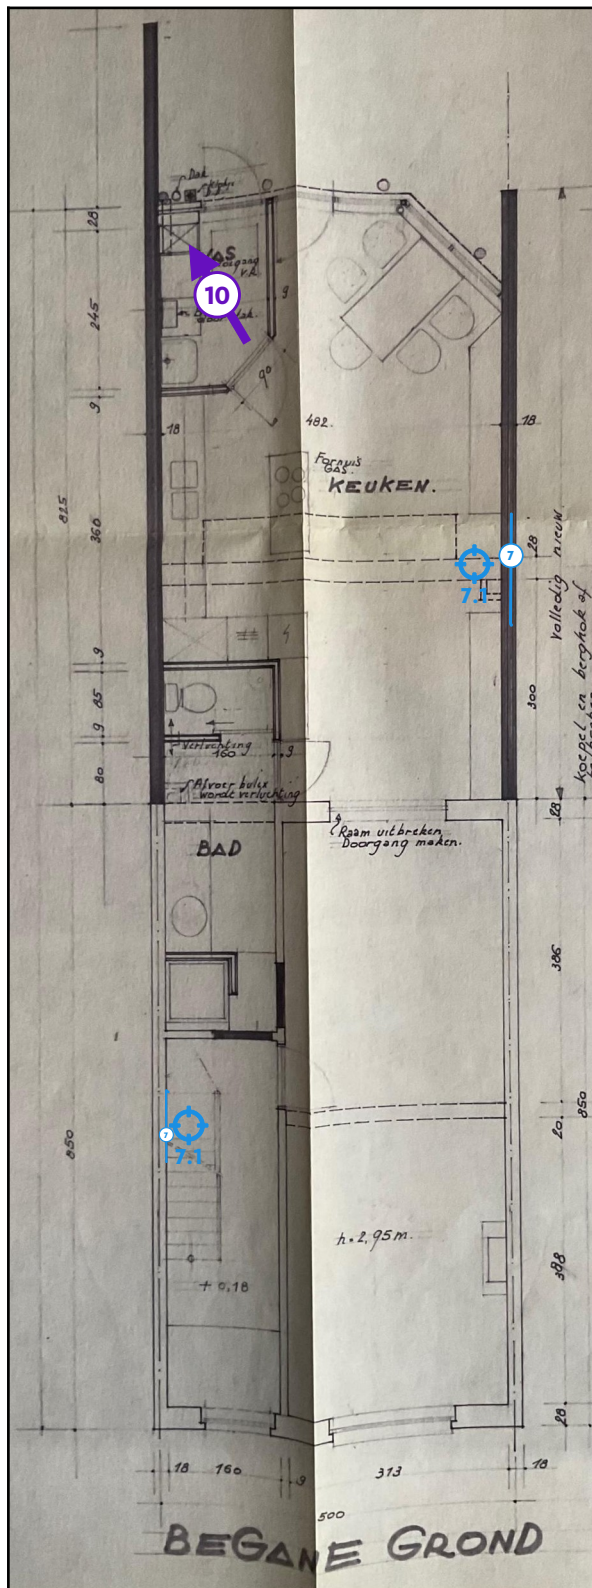
## Plan 1.1: Gelijkvloers

Alle wanden en plafonds bestaan uit voorzetpanelen, op sommige plekken kon je zien dat er wel pleisterwerk aanwezig is achter de voorzetpanelen.

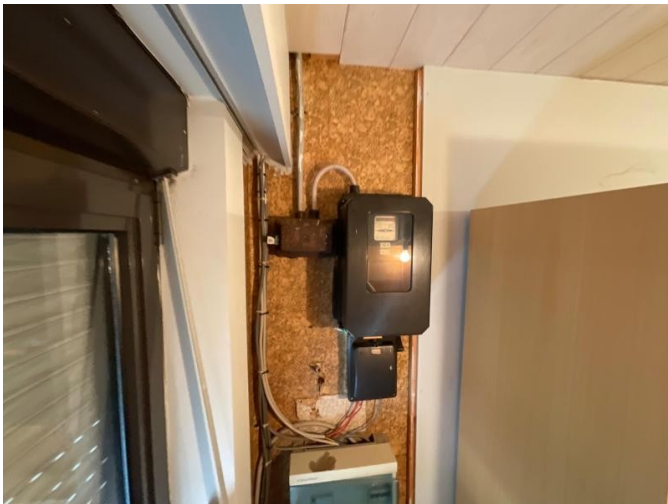
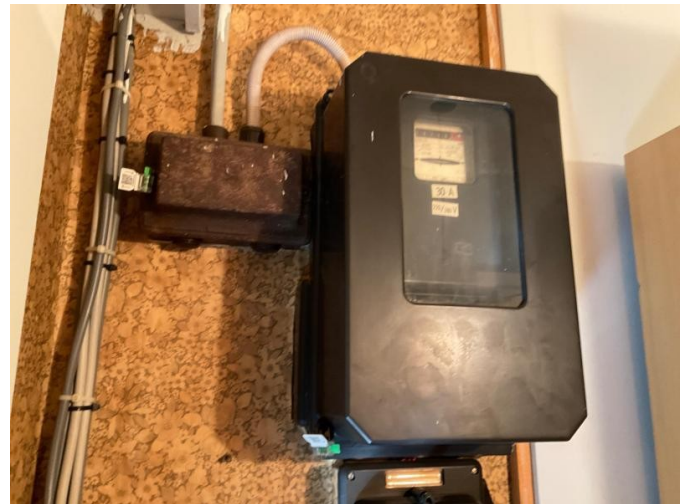
| Fiche 1: Bakeliet schakelaars/stopcontacten..... | 20 |

| Eindbeoordeling materiaalrisico | Verhoogd materiaalrisico en/of verhoogde kans op vezelvrijgave |

| Asbestsoort (vezeltype) | Crocidoliet aanwezig |
| Toestand van het materiaal | Licht beschadigd, licht verweerd. Intacte calciumsilicaatplaat of materiaal met categorie 3-gebondenheid |

| Asbestmateriaal | Plaat, paneel, tablet - Type Bakeliet |
| Identificatiemethode | <p>De asbestdeskundige beoordeelt het materiaal als asbestverdacht en dus asbesthoudend, en dit zonder monstername.</p> <p>Motivatie: De monstername brengt andere schade aan dan schade die inherent is aan de monstername.</p> |

Het asbestmateriaal valt onder de mijlpaal van 2040.

- Zorg voor een veilig beheer. Vermijd het beschadigen van het asbestmateriaal. Controleer de toestand jaarlijks op wijzigingen.
- Voer bijkomende staalname(s) uit.

- Eenvoudige handelingen: mag via doe-het-zelf of door werknemer(s) met opleidingsattest eenvoudige handelingen  
Deze toepassing kan door een aannemer die over een opleidingsattest eenvoudige handelingen beschikt of door een particulier (doe-het-zelf), verwijderd worden indien er geen verhoogd risico op vrijgave van asbestvezels (max. concentratie 0,01 vezels/cm<sup>3</sup> - CODEX Art. VI.3-54) ontstaat en de toepassing voorafgaand wordt gefixeerd/bevochtigd; de individuele elementen zonder machinale werktuigen (boormachine, slijpschijf, hogedrukreiniger,...) en zonder breken of gooien een voor een losgemaakt worden; en ten slotte dubbel en luchtdicht verpakt weggevoerd worden naar een erkend afvalpunt (recyclagepark).

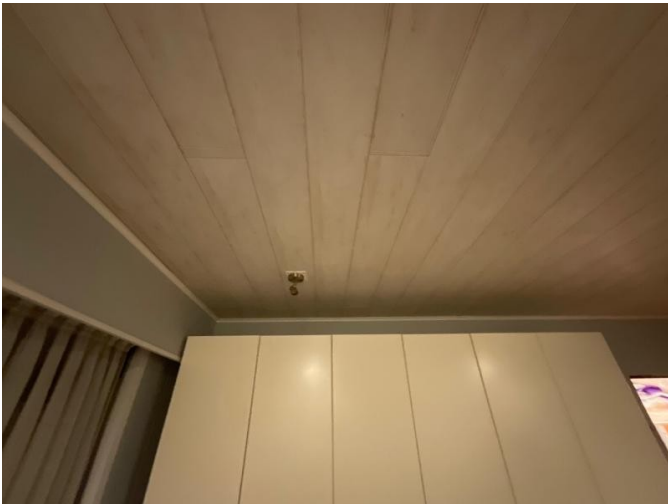
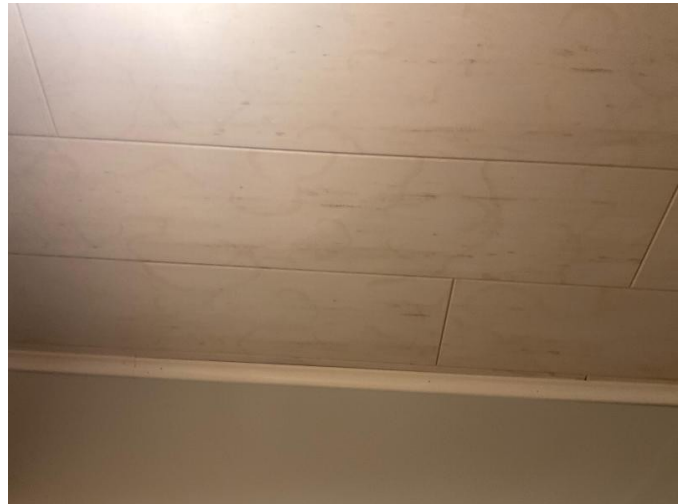
## Fiche 2: Plafonds en muren bestaande uit voorzetpanelen

De plafonds en muren werden afgewerkt met niet-asbestverdachte voorzetpanelen die inspectie van de bedekte structuur (opbouw, pleisterwerk) verhinderen.

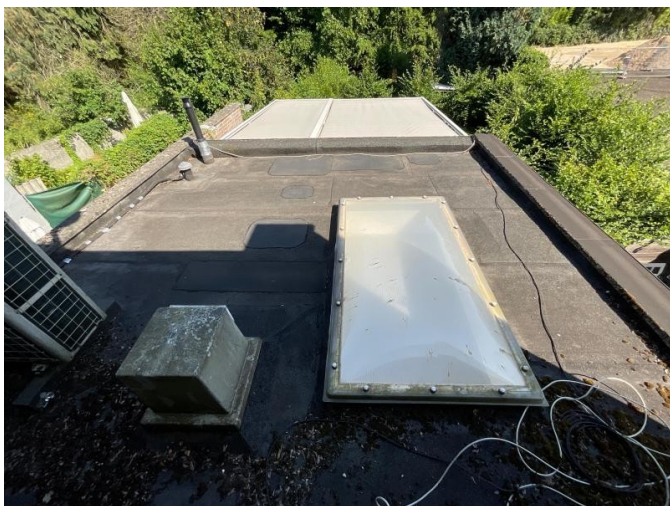
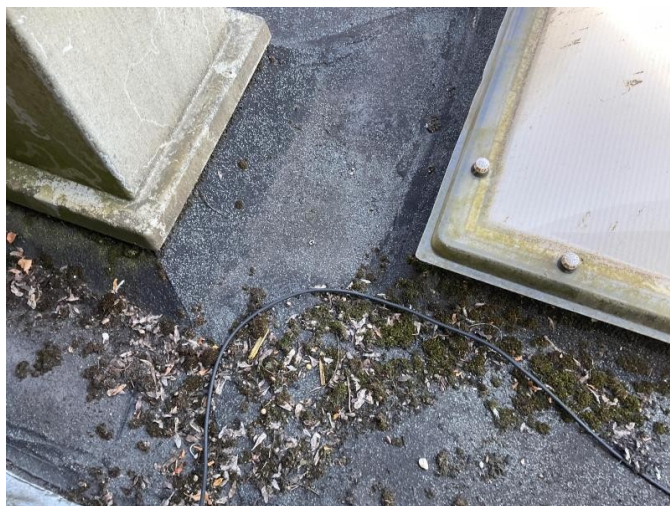
## Fiche 3: Roofing

Geen asbest

| # | Type | Referentie | Resultaat |
|---|---|---|---|
| 3.1 | Puntmonster | 2.00 | Geen asbest |

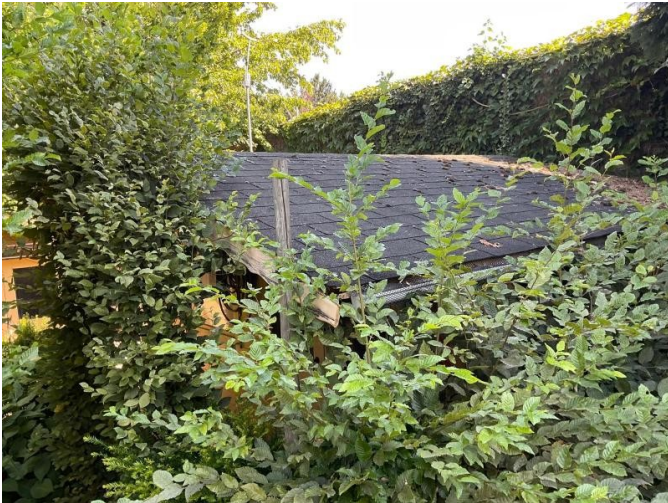
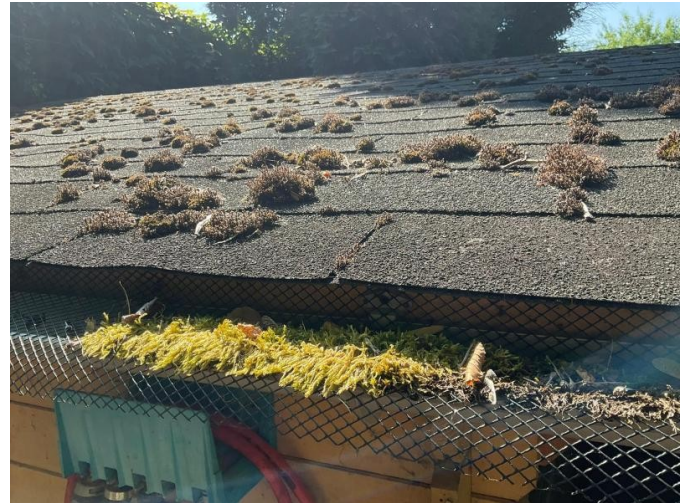
## Fiche 4: Roofing tuinhuis

Geen asbest

| # | Type | Referentie | Resultaat |
|---|---|---|---|
| 4.1 | Puntmonster | 2.01 | Geen asbest |

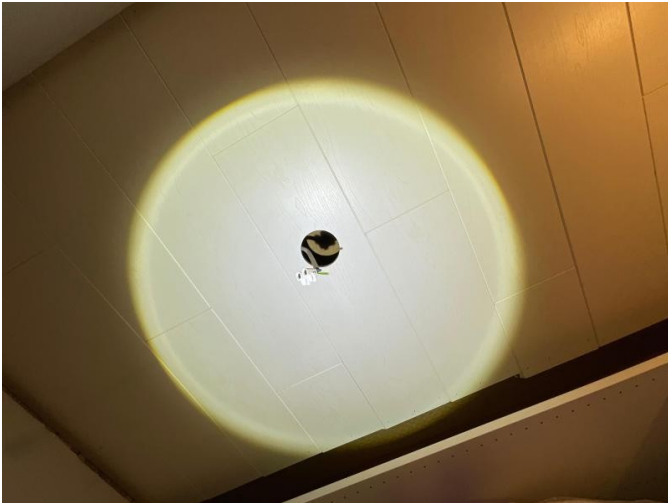
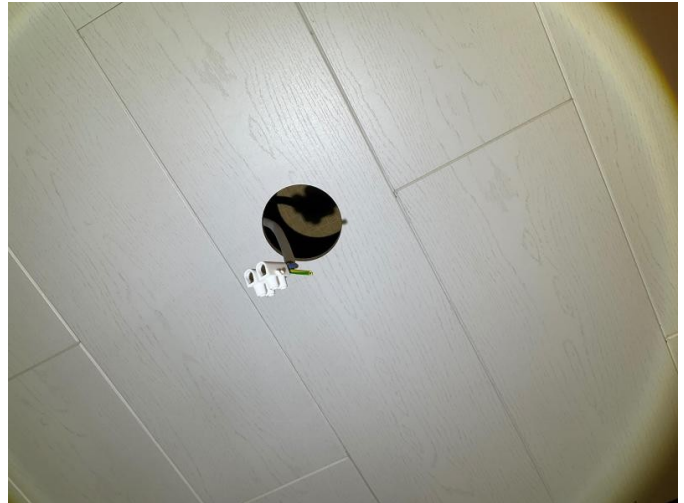
## Fiche 5: Pleisterwerk plafonds

Geen asbest

| # | Type | Referentie | Resultaat |
|---|---|---|---|
| 5.1 | Mengmonster | 0.02 | Geen asbest |

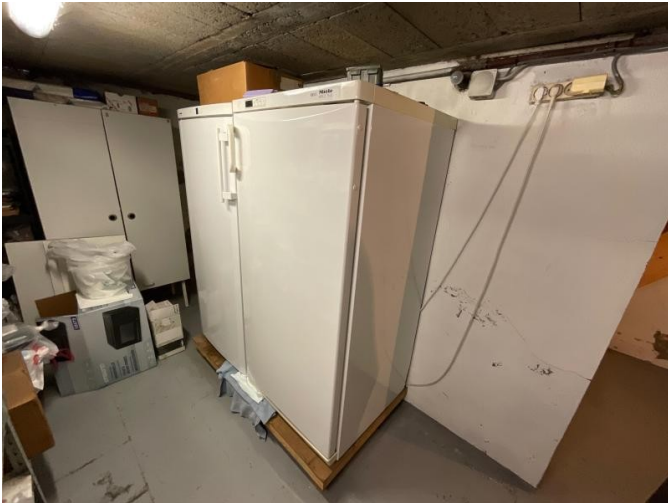
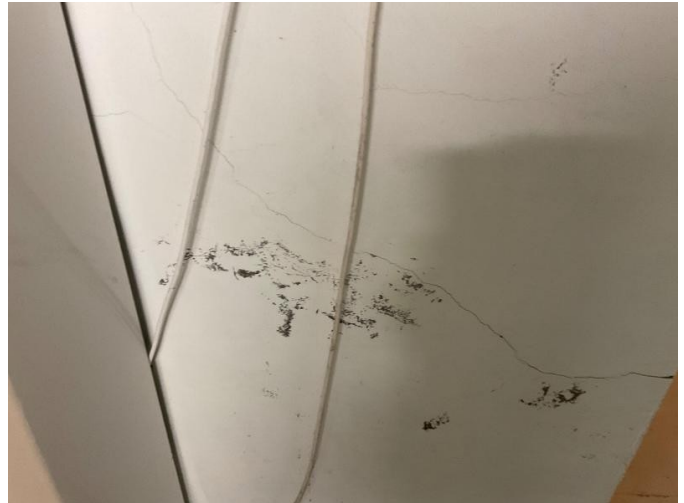
## Fiche 6: Cementen smeerlaag binnen

Geen asbest

| # | Type | Referentie | Resultaat |
|---|---|---|---|
| 6.1 | Mengmonster | 1.00 | Geen asbest |

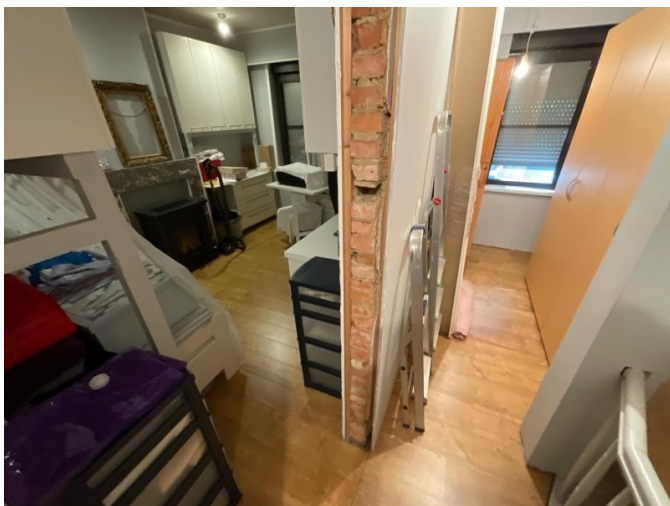
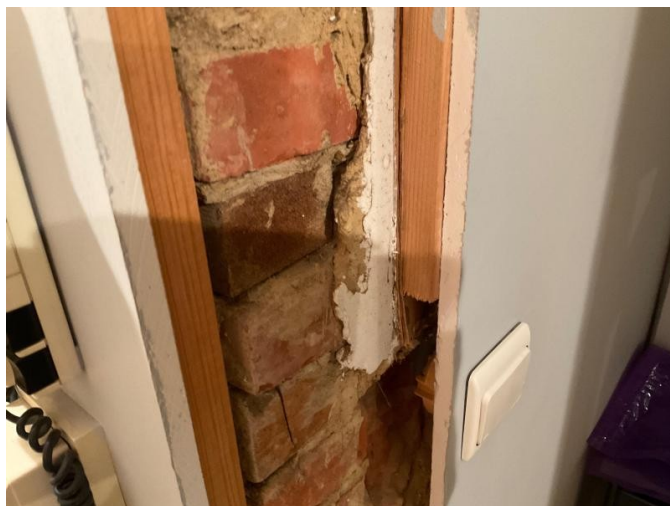
## Fiche 7: Pleisterwerk wanden

Geen asbest

| # | Type | Referentie | Resultaat |
|---|---|---|---|
| 7.1 | Mengmonster | 0.01 | Geen asbest |

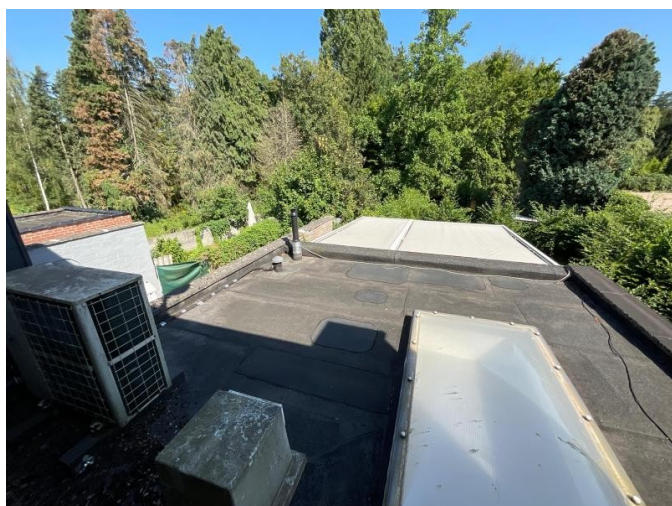
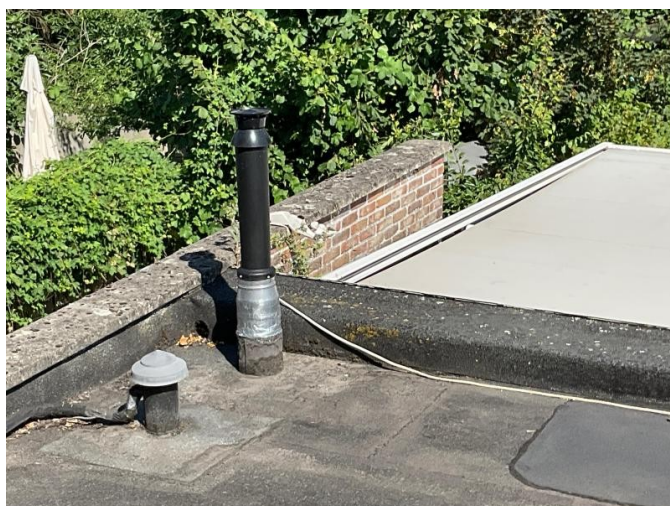
### Fiche 8: Rookgaskanaal (niet verdacht)

| Beschrijving | Notitie | Terug te vinden op plannen |
|---|---|---|
| Fiche 8: Rookgaskanaal (niet verdacht) | Het rookgaskanaal is niet-asbestverdacht. | - |

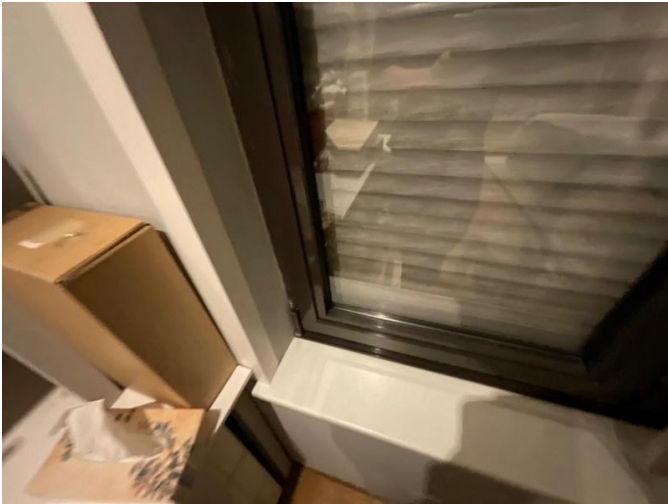
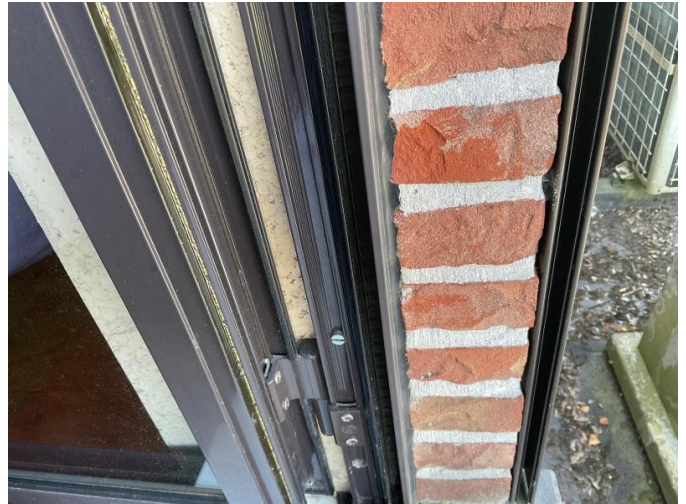
## Fiche 9: Kit aan de ramen

| Beschrijving | Notitie | Terug te vinden op plannen |
|---|---|---|
| Fiche 9: Kit aan de ramen | De kit aan de ramen is niet asbestverdacht. Alle ramen werden gecontroleerd. | - |

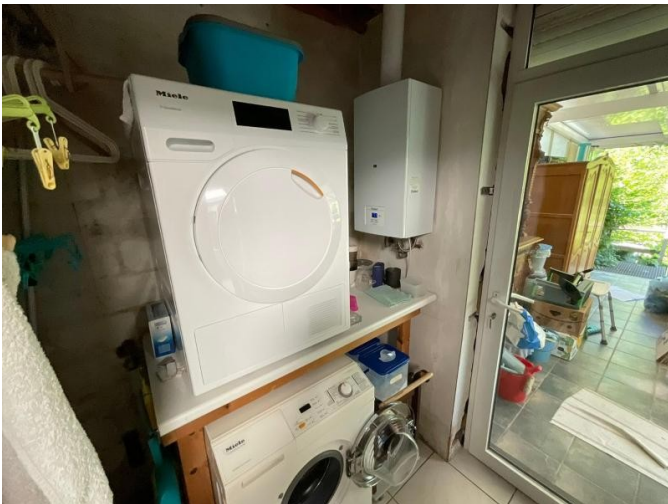
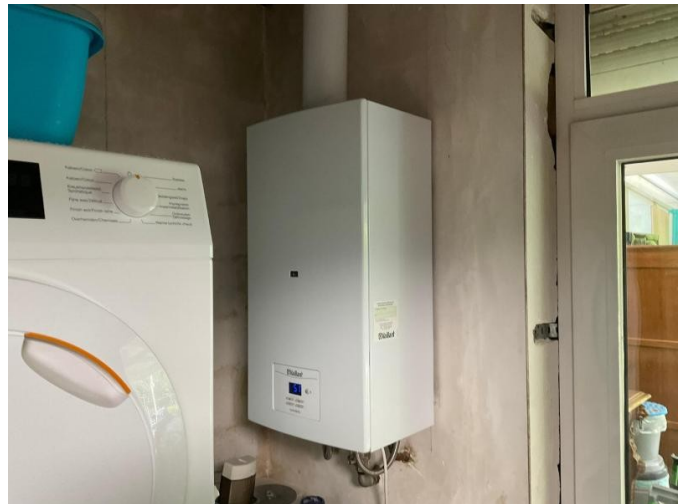
## Fiche 10: CV-ketel (niet verdacht)

| Beschrijving | Notitie | Terug te vinden op plannen |
|---|---|---|
| Fiche 10: CV-ketel (niet verdacht) | De CV-ketel (dichtingen, isolerend materiaal) is niet asbestverdacht. | Plan 1.1: Gelijkvloers |
