# Asbestinventarisatetest

Molenlei 108, 2640 Mortsel

Attestnummer : 20260920-000155.000

**Niet-asbestveilig**

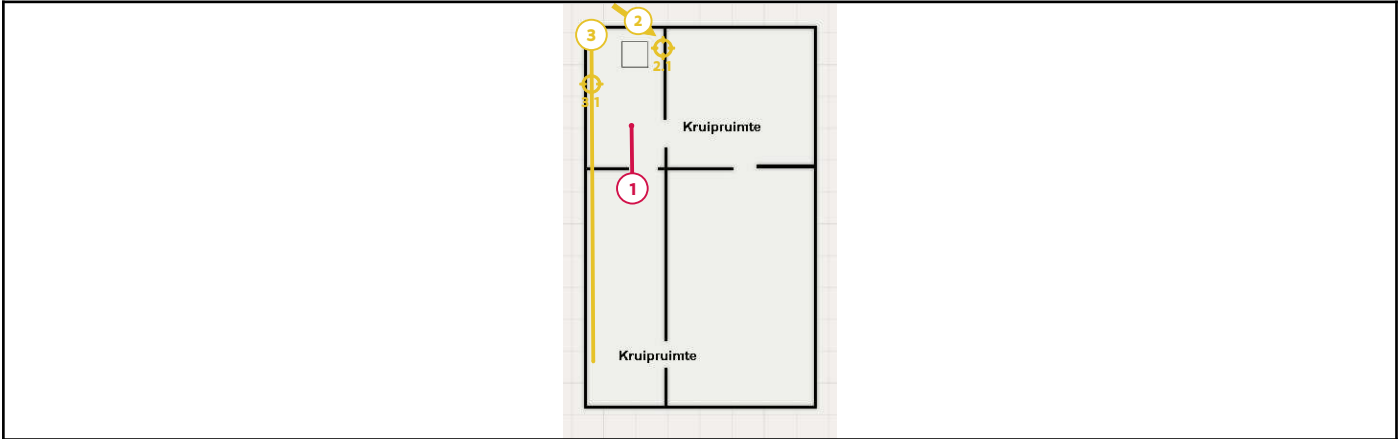
# Plan 1.1: Plan kruipruimte

| Beschrijving | Type | Actie |
|---|---|---|
| 1. Buis in de kruipruimte | Asbestmateriaal | Dringend verwijderen |
| 2. Stuk bocht ( oude leiding ) in de muur | Asbestmateriaal | Zorgvuldig beheren |
| 3. Oude afvoer cementbuis in de kruipruimte | Asbestmateriaal | Zorgvuldig beheren |

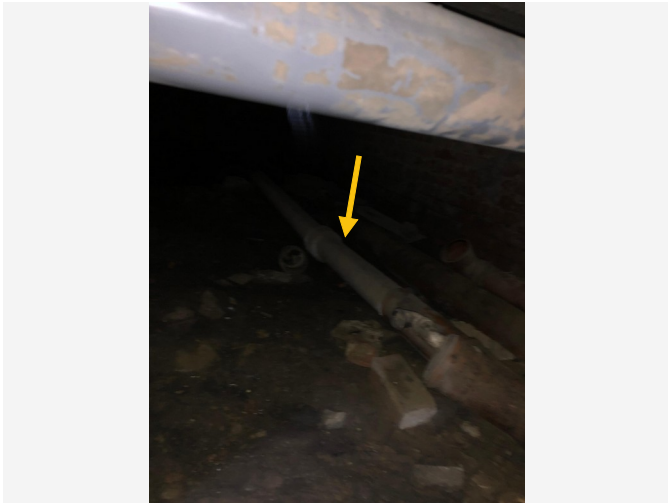
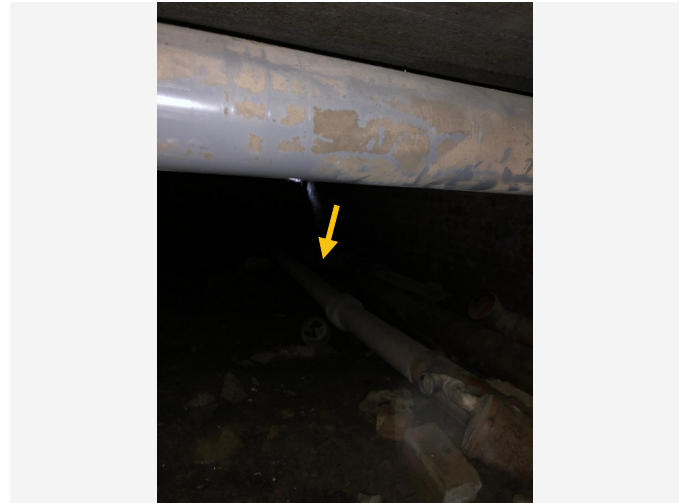
| Fiche 1: Buis in de kruipruimte..... | 20 |

| Beschrijving | Buis in de kruipruimte |
| Aanwezige resten | In de kruipruimte ligt er nog een vezelcement buis die vroeger afgebroken is. |
| Identificatiemethode | De asbestdeskundige beoordeelt het materiaal als asbestverdacht en dus asbesthoudend, en dit zonder monsternamen. |
| Opmerking | Een foto kon moeilijk genomen worden.<br>Maar op het grondplan is de positie aangeduid. |

**Dringend verwijderen**

- Verwijder het asbestafval.

De leiding kan met de juiste persoonlijke beschermingsmiddelen in een asbest zak dubbelverpakt naar het containerpark gebracht worden.

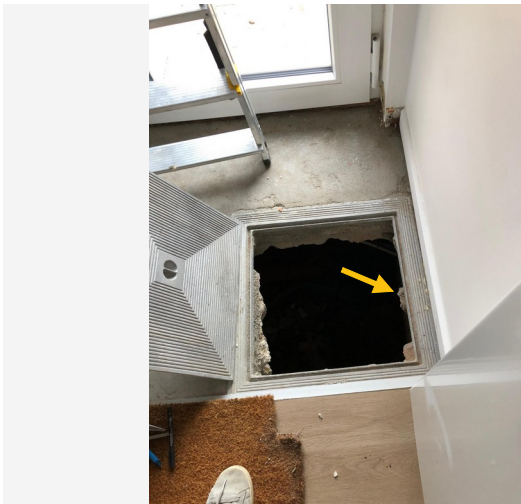
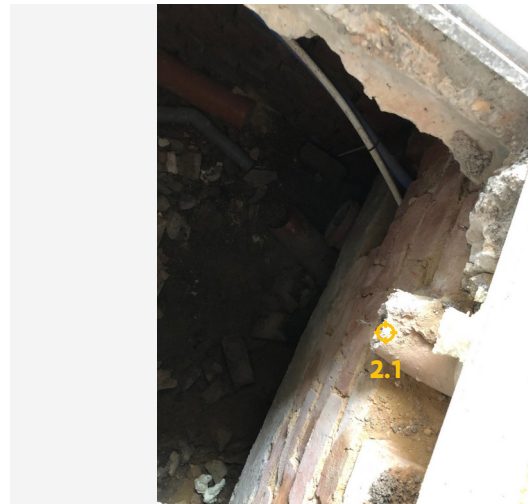
| Fiche 2: Stuk bocht ( oude leiding ) in de muur..... | 22 |

| Eindbeoordeling materiaalrisico | Zeer laag materiaalrisico en/of zeer lage kans op vezelvrijgave |

| Toestand van het materiaal | Licht beschadigd, licht verweerd. Intacte calciumsilicaatplaat of materiaal met categorie 3-gebondenheid |

| # | Type | Referentie | Resultaat |
|---|---|---|---|
| 2.1 | Puntmonster | S04 | Chrysotiel |

| Beschrijving | Stuk bocht ( oude leiding ) in de muur |
| Opmerking | De precieze lengte is onbekend.<br>Ik kan niet zien of de oude leiding nog in de muur zit. |

Zorgvuldig beheren

- Zorg voor een veilig beheer. Vermijd het beschadigen van het asbestmateriaal. Controleer de toestand jaarlijks op wijzigingen.

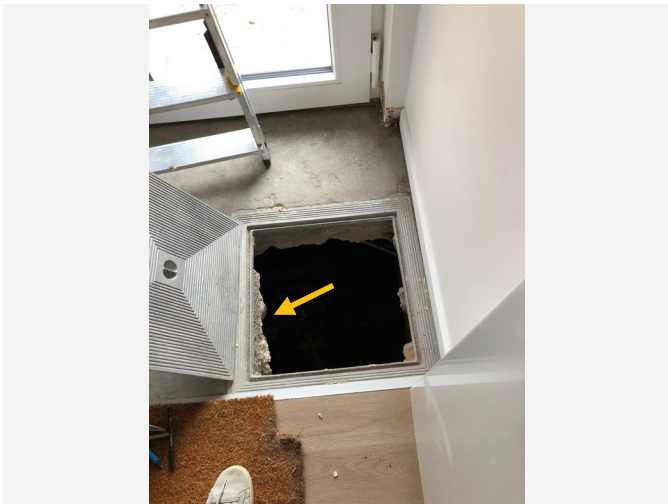
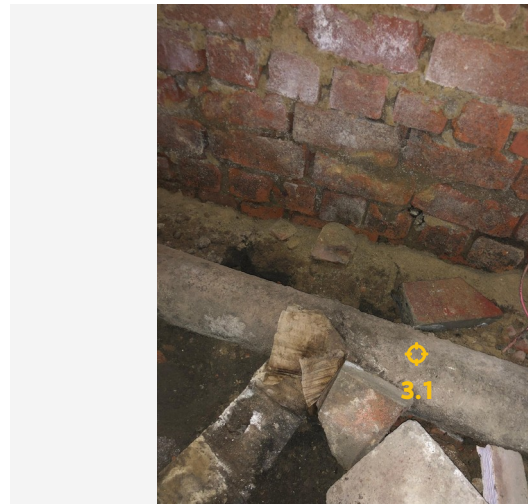
| Fiche 3: Oude afvoer cementbuis in de kruipruimte..... | 26 |

| Eindbeoordeling materiaalrisico | Zeer laag materiaalrisico en/of zeer lage kans op vezelvrijgave |
| Opmerking | De leiding bevindt zich in de kruipruimte die via een deksel is afgesloten. |

| Toestand van het materiaal | Onbeschadigd, niet verweerd |

| # | Type | Referentie | Resultaat |
|---|---|---|---|
| 3.1 | Puntmonster | S05 | Chrysotiel |

| Beschrijving | Oude afvoer cementbuis in de kruipruimte |

Zorgvuldig beheren

- Zorg voor een veilig beheer. Vermijd het beschadigen van het asbestmateriaal. Controleer de toestand jaarlijks op wijzigingen.

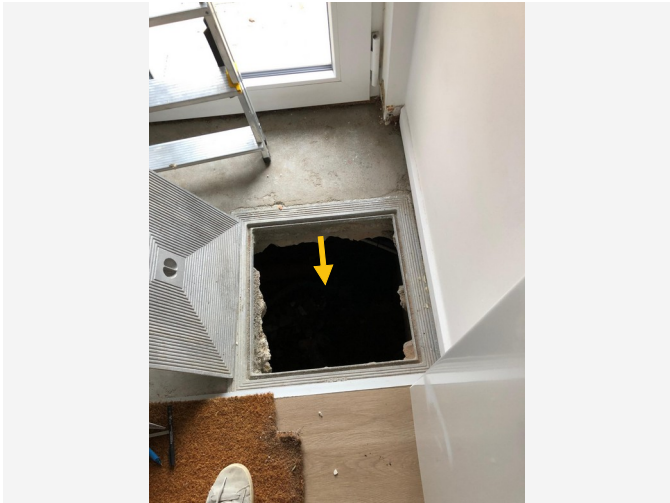
| Fiche 4: Achterste deel van de kruipruimte..... | 31 |

**Reden:** Hoogte minder dan 1,5 meter

**Uitleg van de asbestdeskundige:** Ruimtes met een hoogte lager dan 1,5 meter hoeven in het kader van een asbestattest voor verkoop of schenking niet onderzocht te worden.

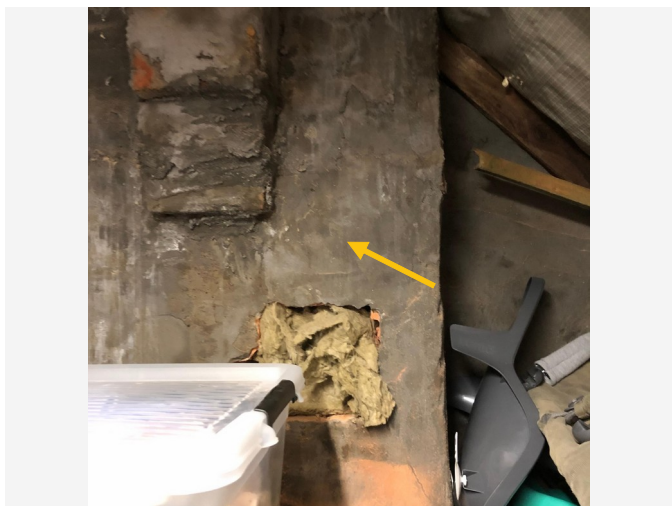
| Fiche 5: Schouw..... | 32 |

**Reden:** Het te onderzoeken materiaal situeert zich hoger dan 3,50 m te rekenen vanaf een veilige ondergrond

**Uitleg van de asbestdeskundige:** De schouw bevat binnenin mogelijk een asbestcement rookgaskanaal. Laat dit onderzoeken bij eventuele werken.

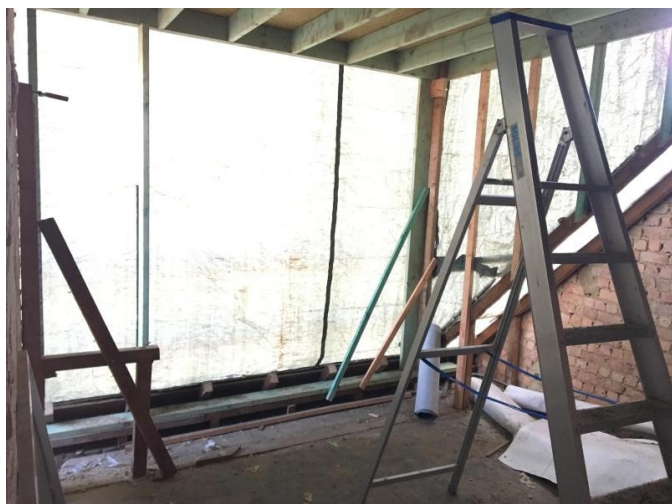
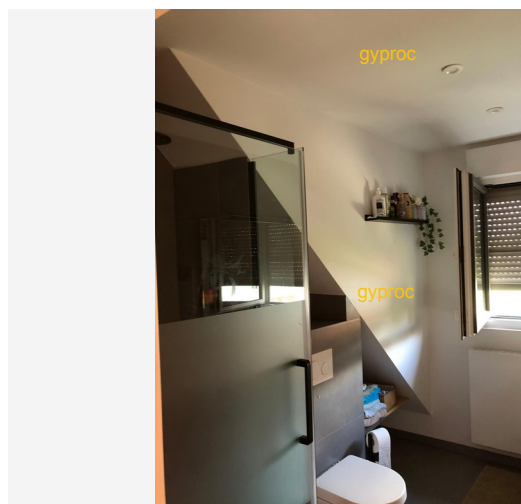
## Fiche 6: Plafonds en schuine wanden bestaande uit voorzetpanelen

De plafonds en schuine wanden in de woning zijn van gyproc.

Onder de gyproc kon niet gekeken worden.
