# Asbestinventarisatetest

Mechelsesteenweg 172/6, 2640 Mortsel

Attestnummer : **20240429-000482.000**

Uitgegeven op : **29.04.2024**

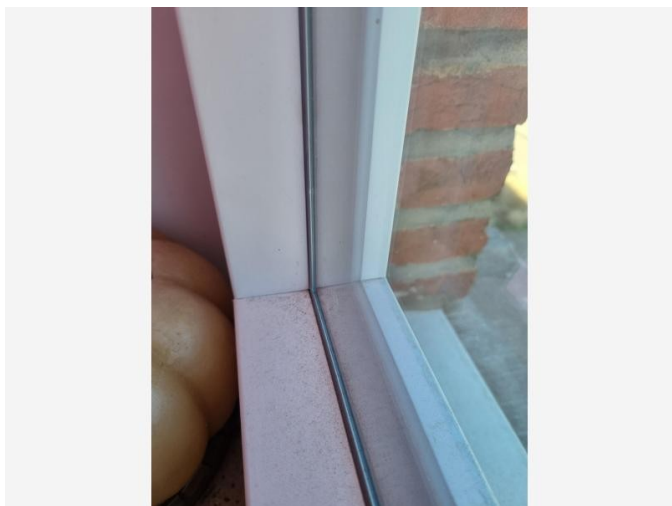
Ramen zijn van een recent bouwjaar (2022) en afgekit met soepele (siliconen) kit en/of rubbers

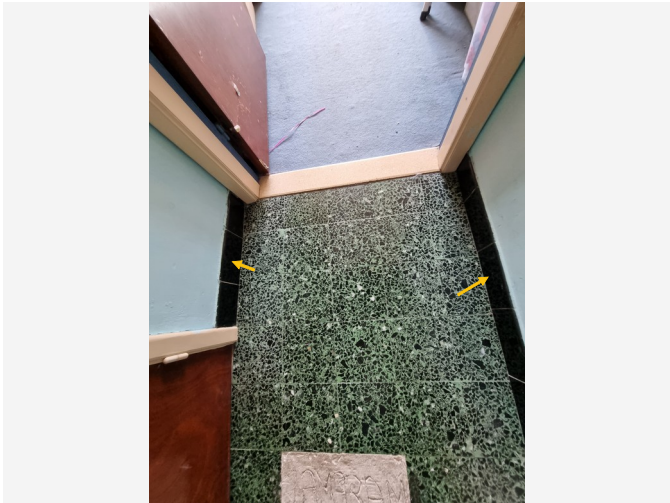
Tegelplinten kunnen verlijmd zijn met asbesthoudende tegellijm. De plinten zijn nog intact en de lijm niet inspecteerbaar. Dit dient bij renovatie verder onderzocht te worden.

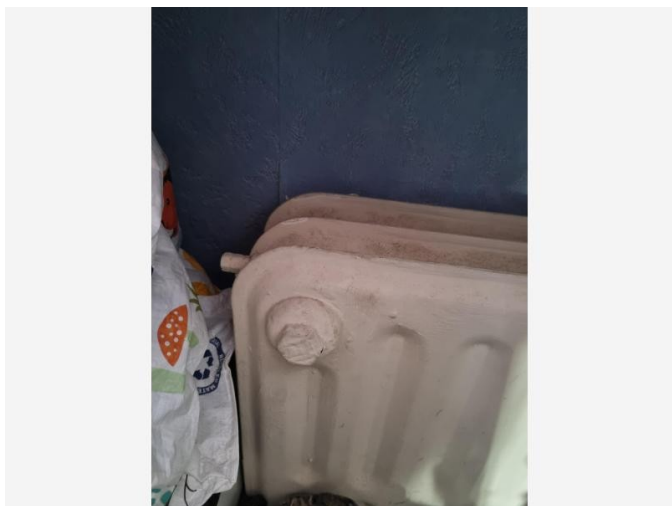
Dit type radiatoren hebben bestaan met asbesthoudende pakkingen. Deze zijn hier niet zichtbaar maar wel mogelijk aanwezig. De radiatoren zijn veilig in het gebruik maar let op bij demonteren.

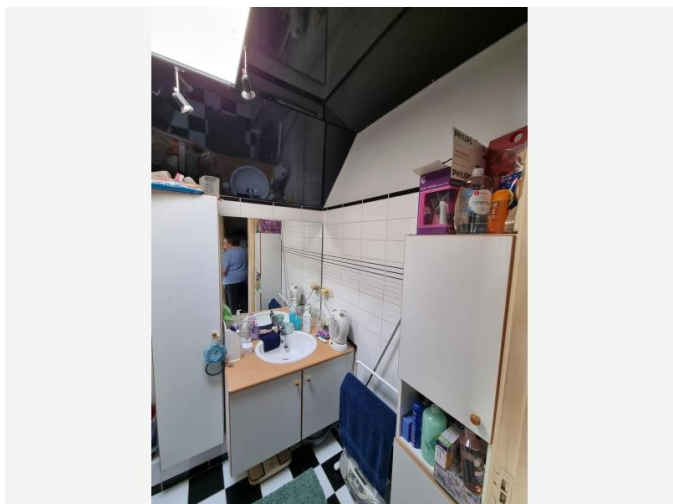
De tegels zijn intact: de onderliggende lijmlaag is volledig afgedekt en niet waarneembaar

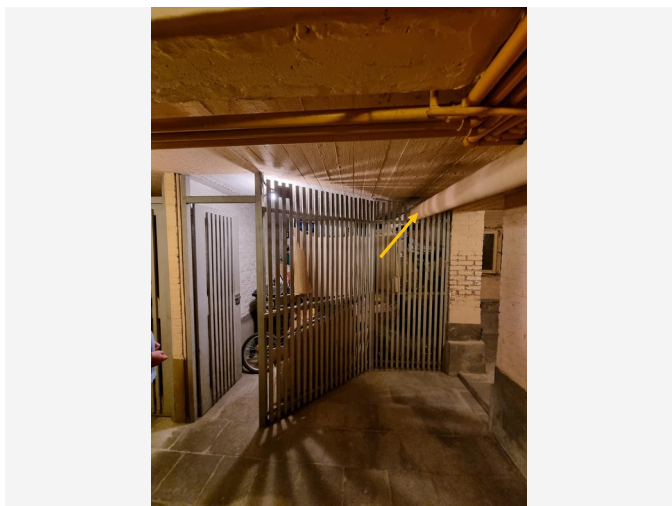
De kelderberging is opgebouwd uit geschilderde (snelbouw)stenen muren en blote betonwelfsels. Door de kelder loopt er wel een gemeenschappelijke (asbestverdachte) geïsoleerde cv buis. Deze dient door de VME nog verder onderzocht te worden.

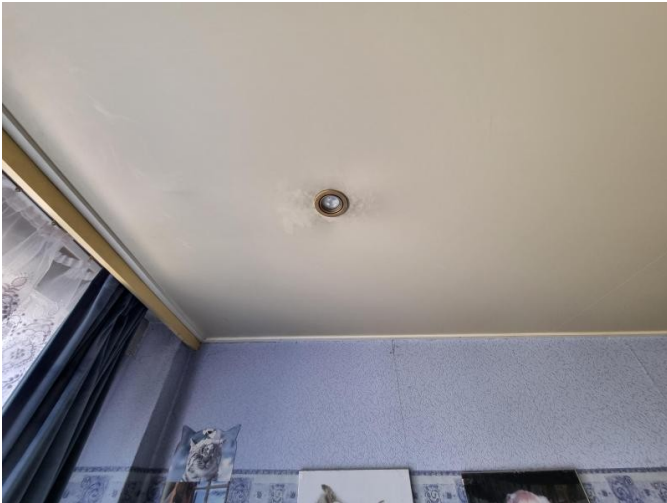
De spanplafonds bevatten geen asbest. Deskundige kan geen uitspraak doen over eventuele achterliggende materialen.

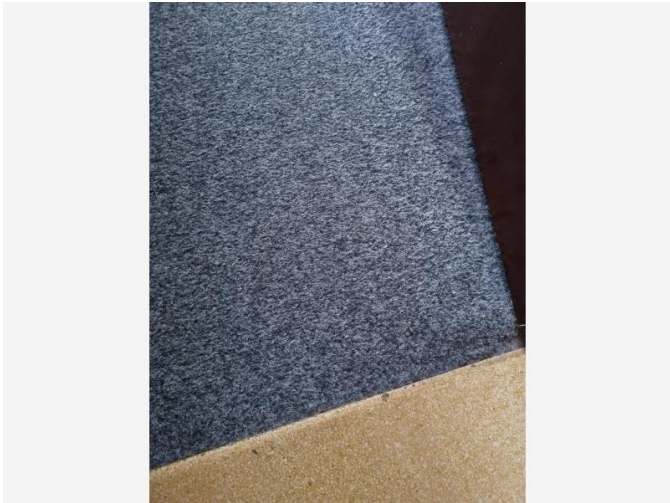
De vasttapijt geen asbest, wegens vaste bevestiging (verlijmd, geklemd) kan de deskundige geen uitspraak doen over de onderliggende lagen. Bij renovatiewerken diend dit aanvullend onderzocht te worden.

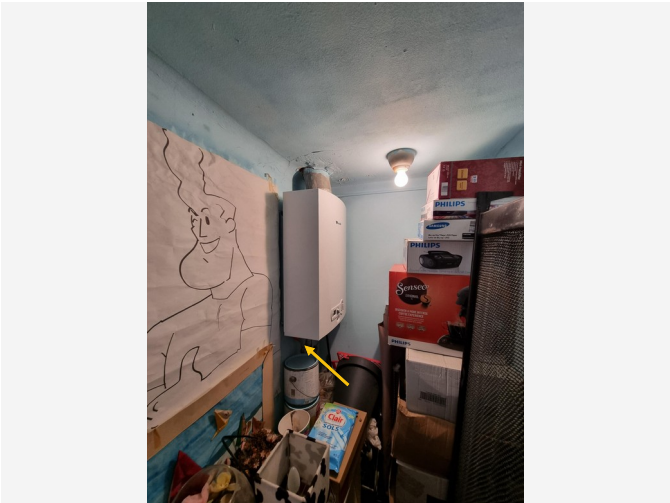
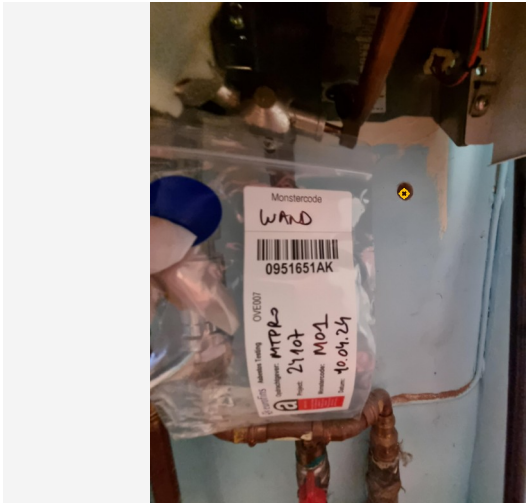
Geen asbest

| # | Type | Referentie | Resultaat |
|---|---|---|---|
| 10.1 | Mengmonster | M01 | Geen asbest |

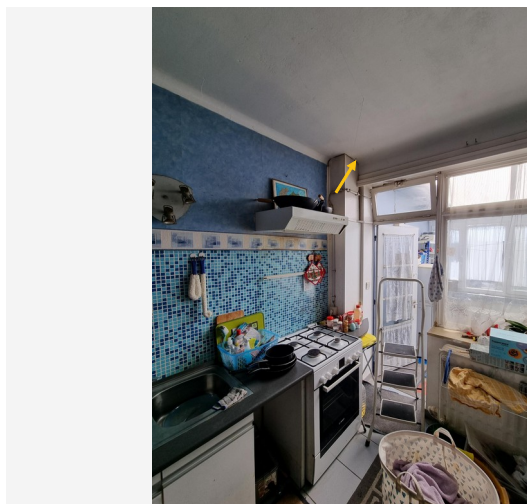
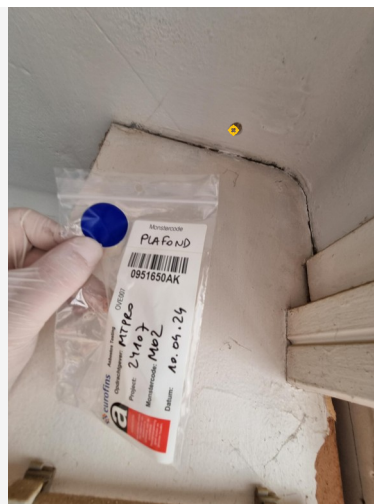
## Fiche 11: Bepleistering Plafonds

Geen asbest

| # | Type | Referentie | Resultaat |
|---|---|---|---|
| 11.1 | Mengmonster | M02 | Geen asbest |

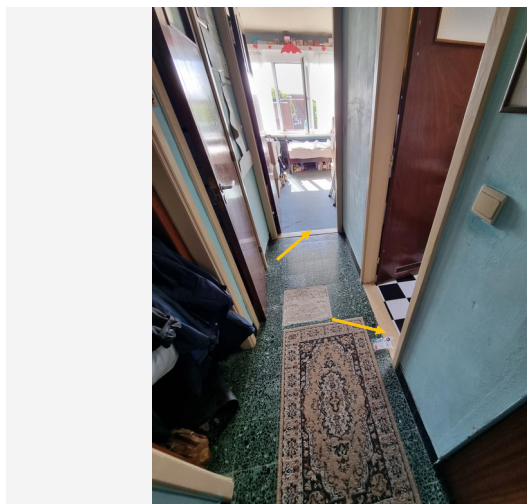
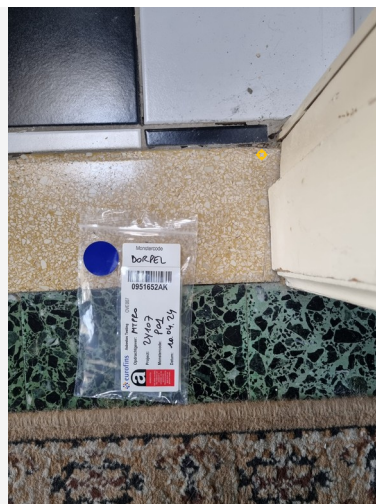
## Fiche 12: Deurdorpels (natuursteen)

Geen asbest

| # | Type | Referentie | Resultaat |
|---|---|---|---|
| 12.1 | Puntmonster | P01 | Geen asbest |
