# Asbestinventarisatetest

Wittestraat 45, 2020 Antwerpen

Attestnummer : **20260902-000049.001**

Uitgegeven op : **12.09.2026**

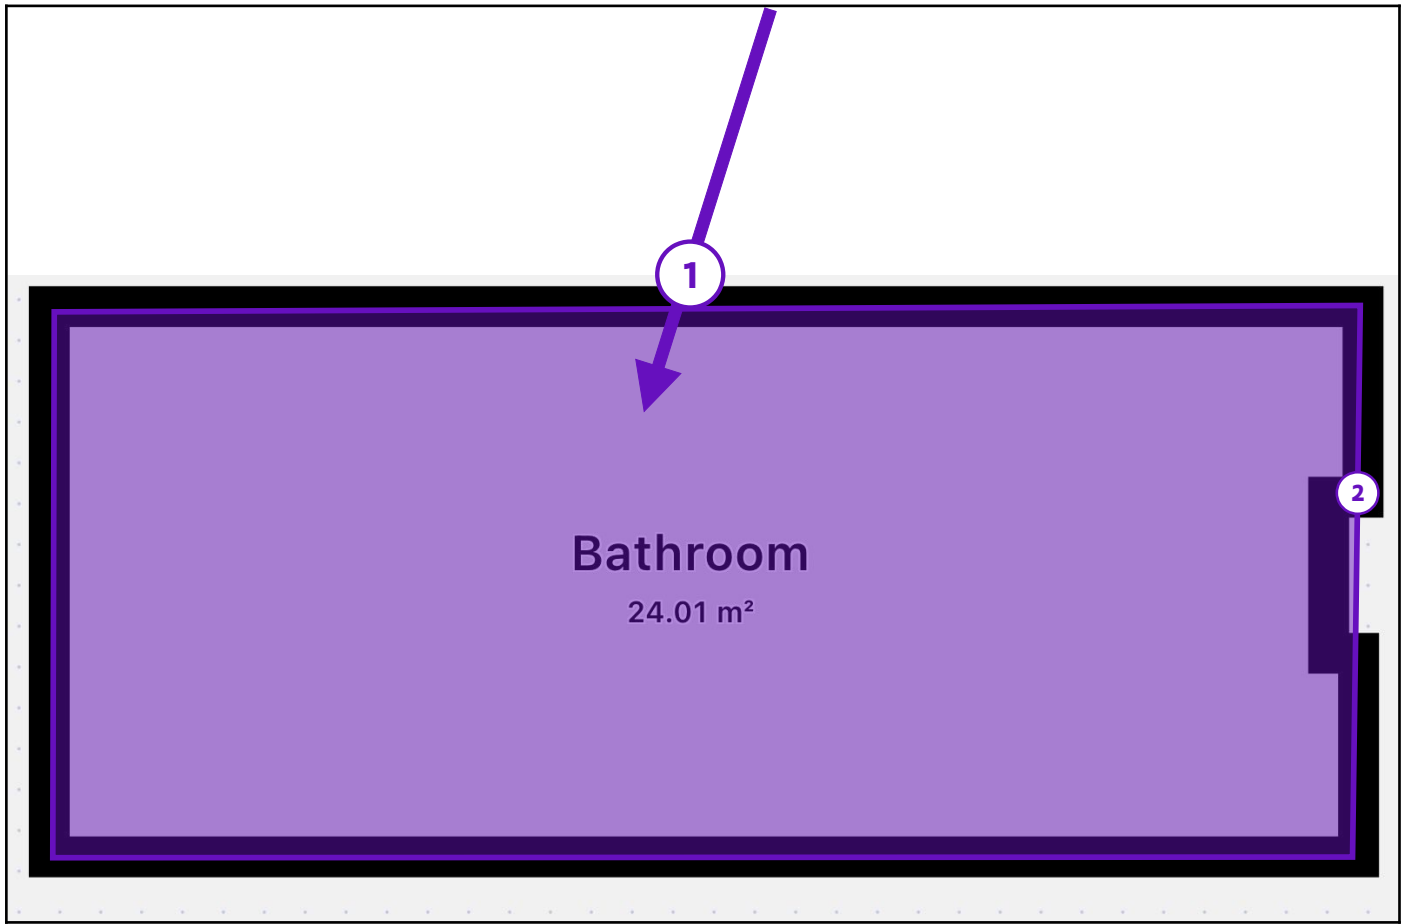
## Plan 1.6: 2de verdieping voorzetpanelen

| Beschrijving | Type | Actie |
|---|---|---|
| 1. Schouw | Beperking | - |
| 2. Plafonds bestaande uit voorzetpanelen | Advies | - |

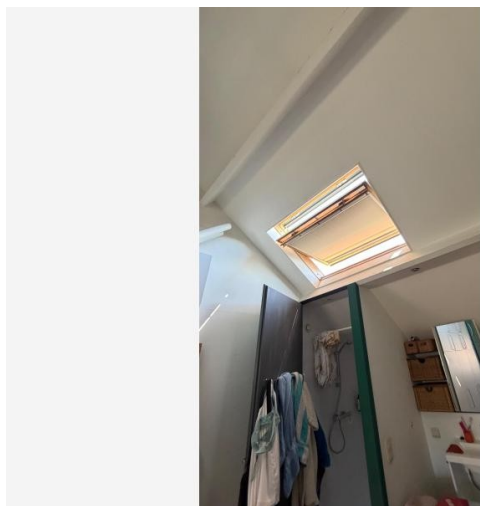
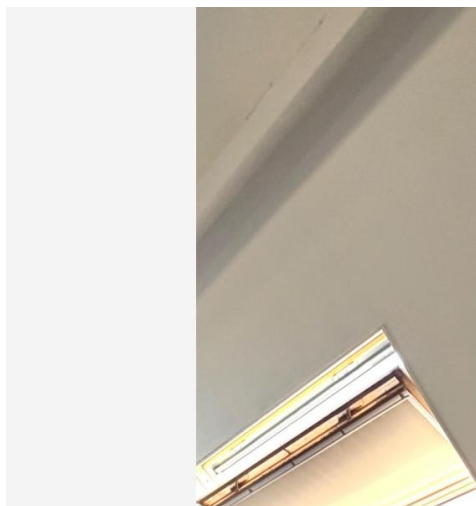
De plafonds werden afgewerkt met niet-asbestverdachte voorzetpanelen die inspectie van de bedekte structuur (opbouw, pleisterwerk) verhinderen.

| Basis voor advies | De asbestdeskundige beoordeelt het materiaal als niet-asbestverdacht. |

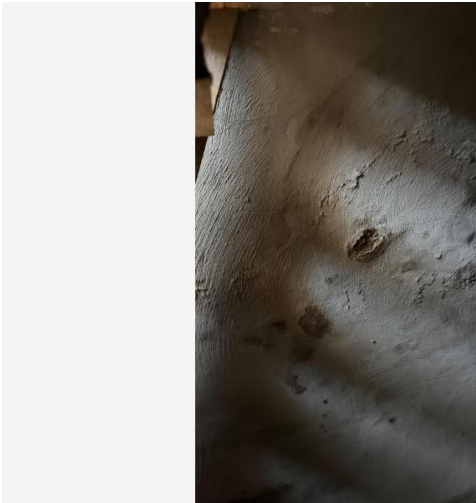
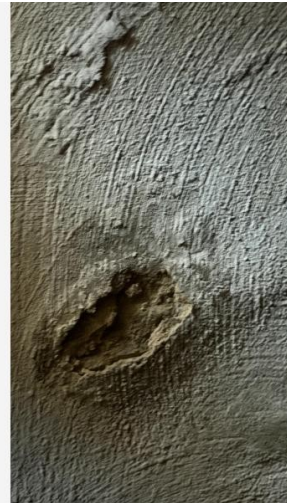
## Fiche 3: Cementen smeerlaag kelder

Geen asbest

| # | Type | Referentie | Resultaat |
|---|---|---|---|
| 3.1 | Mengmonster | Wit 45 cementering kelder meng | Geen asbest |

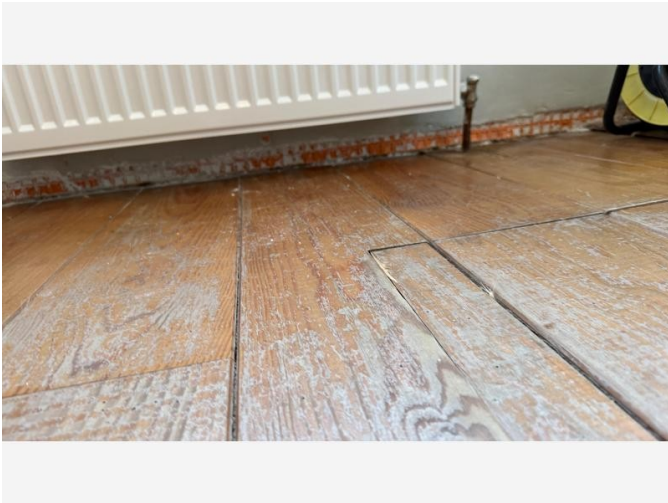
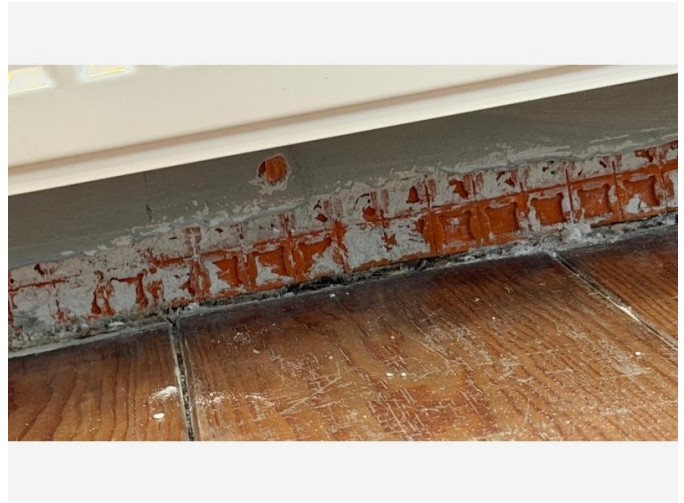
## Fiche 4: Pleisterwerk wanden

Geen asbest

| # | Type | Referentie | Resultaat |
|---|---|---|---|
| 4.1 | Mengmonster | Wit 45 pleister muur meng | Geen asbest |

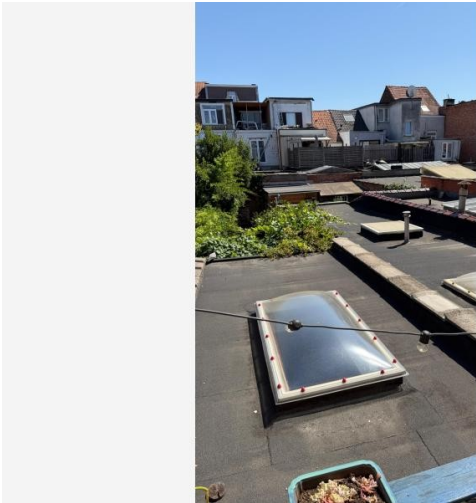
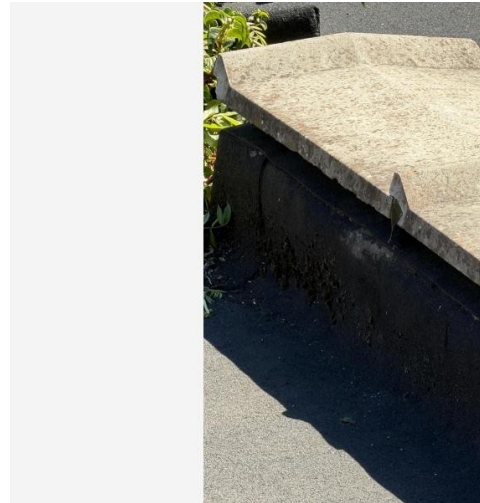
## Fiche 5: Cementen panelen

Geen asbest

| # | Type | Referentie | Resultaat |
|---|---|---|---|
| 5.1 | Puntmonster | Wit 45 panelen RK punt | Geen asbest |

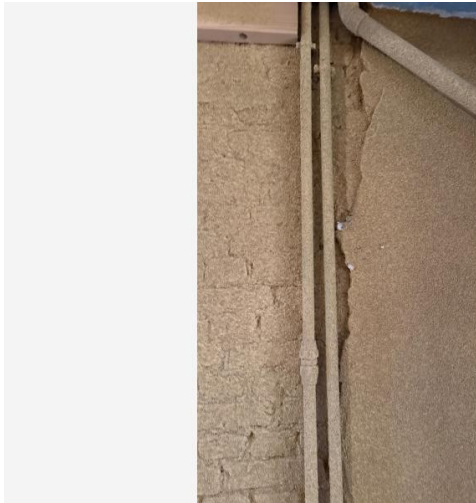
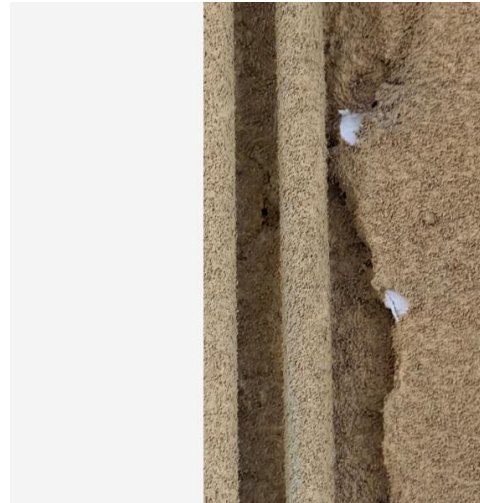
Geen asbest

| # | Type | Referentie | Resultaat |
|---|---|---|---|
| 6.1 | Mengmonster | Wit 45 cementering gelijkvloer meng | Geen asbest |

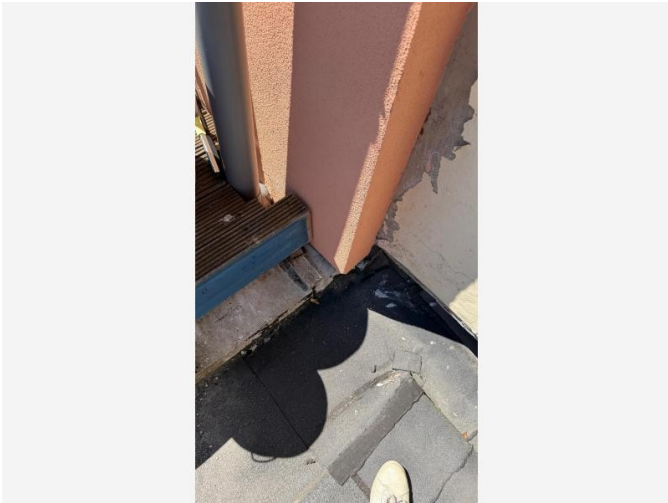
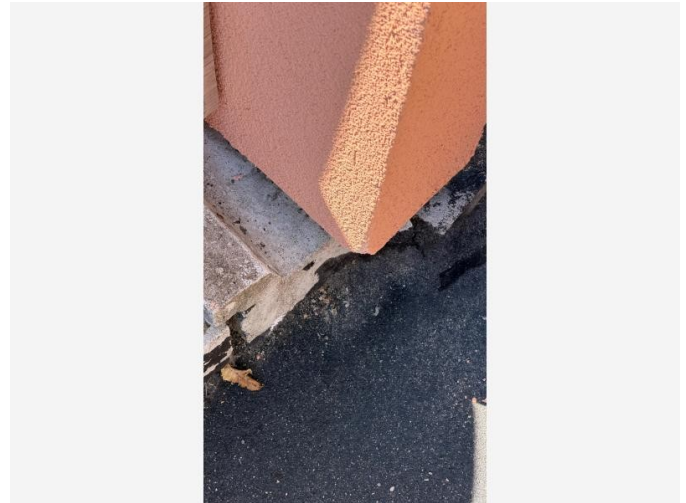
## Fiche 7: Crepi gevels

Geen asbest

| # | Type | Referentie | Resultaat |
|---|---|---|---|
| 7.1 | Mengmonster | Wit 45 crepi meng | Geen asbest |

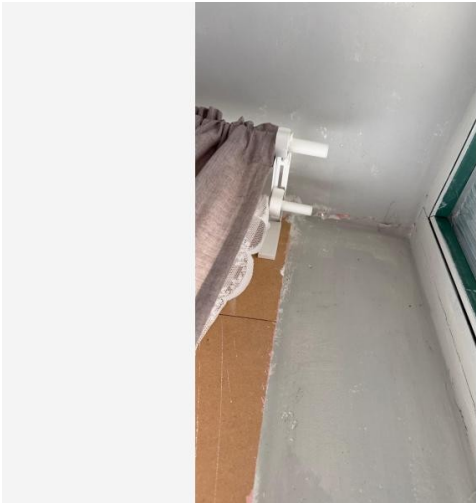
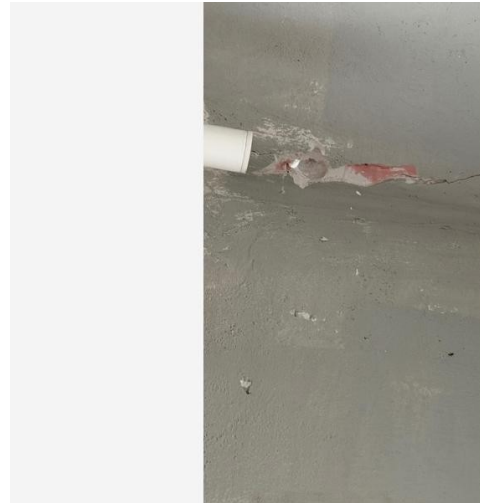
## Fiche 8: Pleisterwerk plafonds

Geen asbest

| # | Type | Referentie | Resultaat |
|---|---|---|---|
| 8.1 | Mengmonster | Wit 45 pleister plafond meng | Geen asbest |

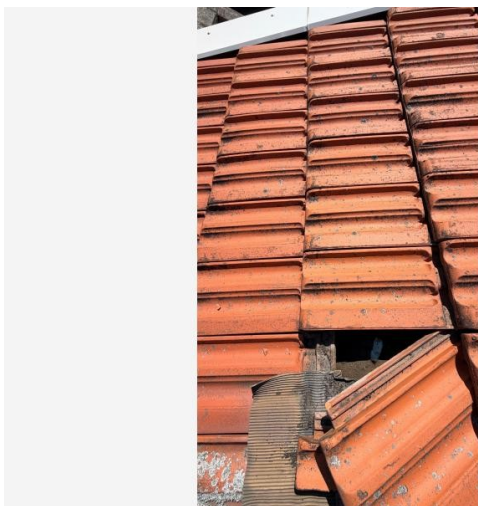
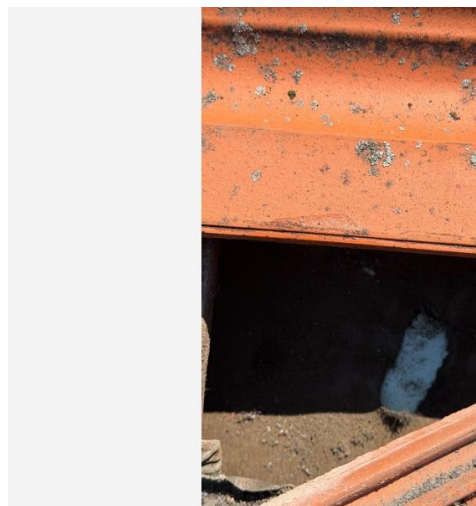
## Fiche 9: Onderdak

Geen asbest

| # | Type | Referentie | Resultaat |
|---|---|---|---|
| 9.1 | Puntmonster | Wit 45 onderdak punt | Geen asbest |

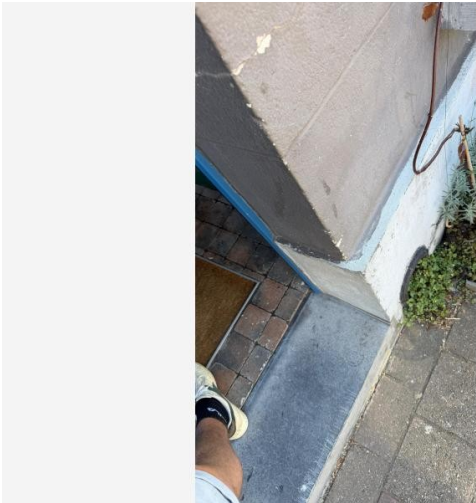
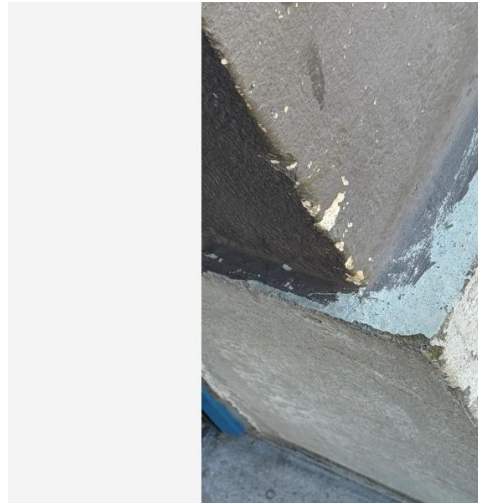
## Fiche 10: Cementen smeerlaag voorgevel

Geen asbest

| # | Type | Referentie | Resultaat |
|---|---|---|---|
| 10.1 | Mengmonster | Wit 45 voorgevel meng | Geen asbest |

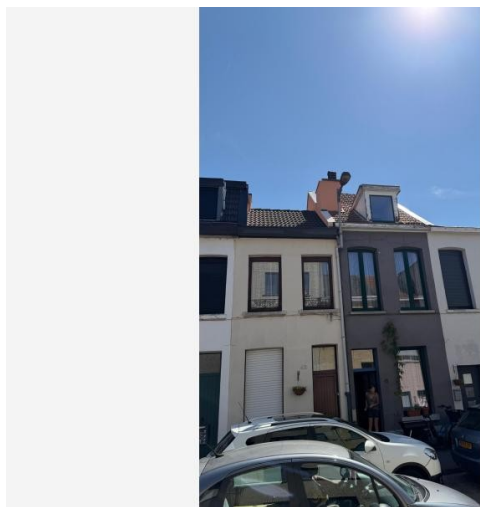
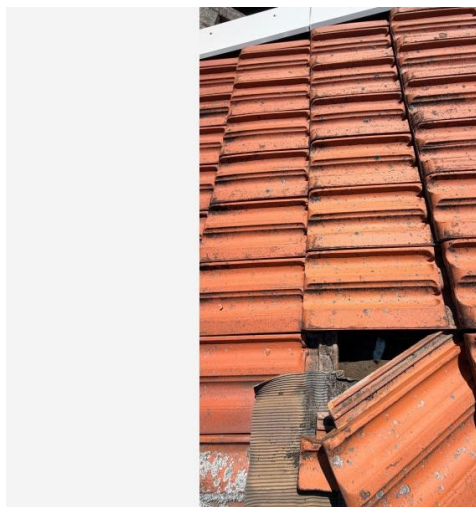
### Fiche 11: Dakbedekking bestaande uit pannen (niet verdacht)

| Beschrijving | Notitie | Terug te vinden op plannen |
|---|---|---|
| Fiche 11: Dakbedekking bestaande uit pannen (niet verdacht) | De dakbedekking is niet-asbestverdacht. | - |

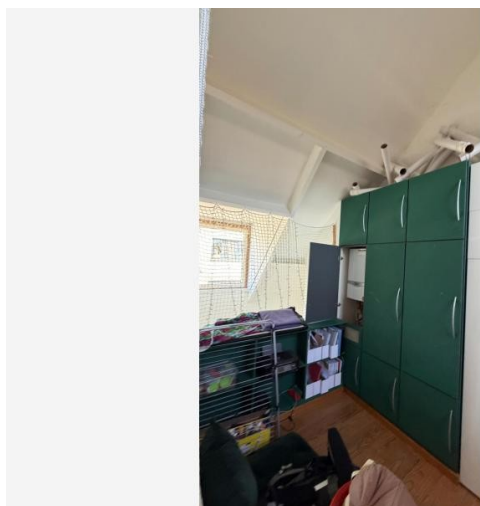
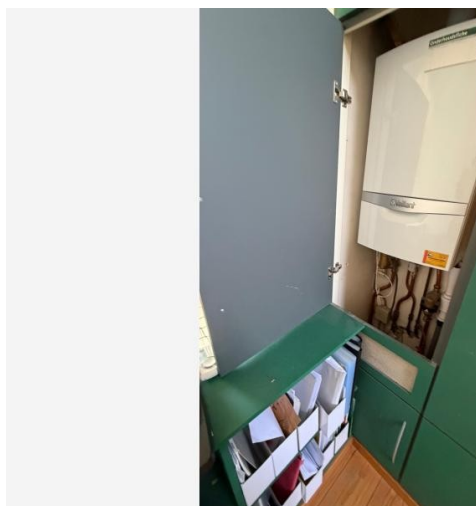
## Fiche 12: CV-ketel (niet verdacht)

| Beschrijving | Notitie | Terug te vinden op plannen |
|---|---|---|
| Fiche 12: CV-ketel (niet verdacht) | De CV-ketel (dichtingen, isolerend materiaal) is niet asbestverdacht. | - |

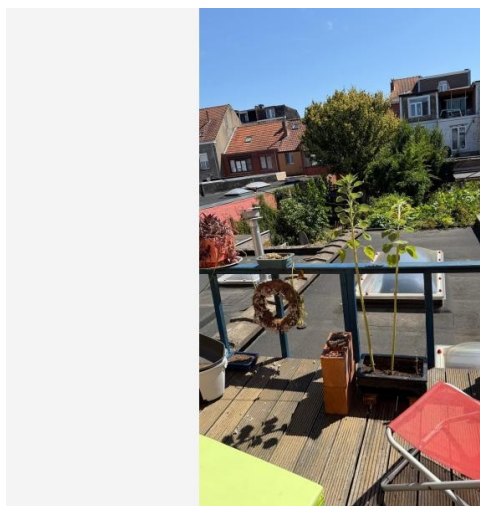
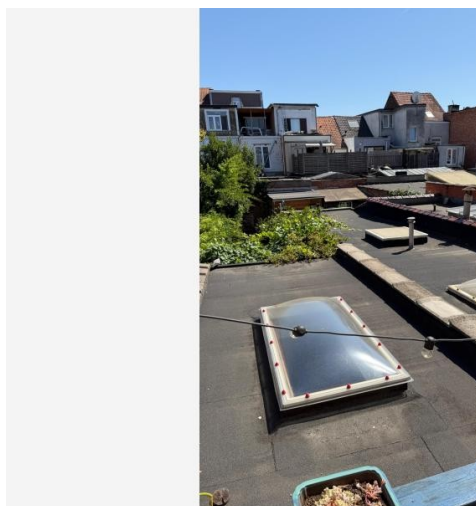
## Fiche 13: Dakbedekking plat dak (niet verdacht)

| Beschrijving | Notitie | Terug te vinden op plannen |
|---|---|---|
| Fiche 13: Dakbedekking plat dak (niet verdacht) | De dakbedekking (EPDM) is niet asbestverdacht. Het is niet uitgesloten dat de EPDM werd gelegd op bestaande, mogelijk asbestverdachte roofing. Bij werken, laat dit controleren. | - |
