# Asbestinventarisatetest

De Bruynlaan 129/202, 2610 Antwerpen

Attestnummer : 20261001-000279.000

Uitgegeven op : 01.10.2026

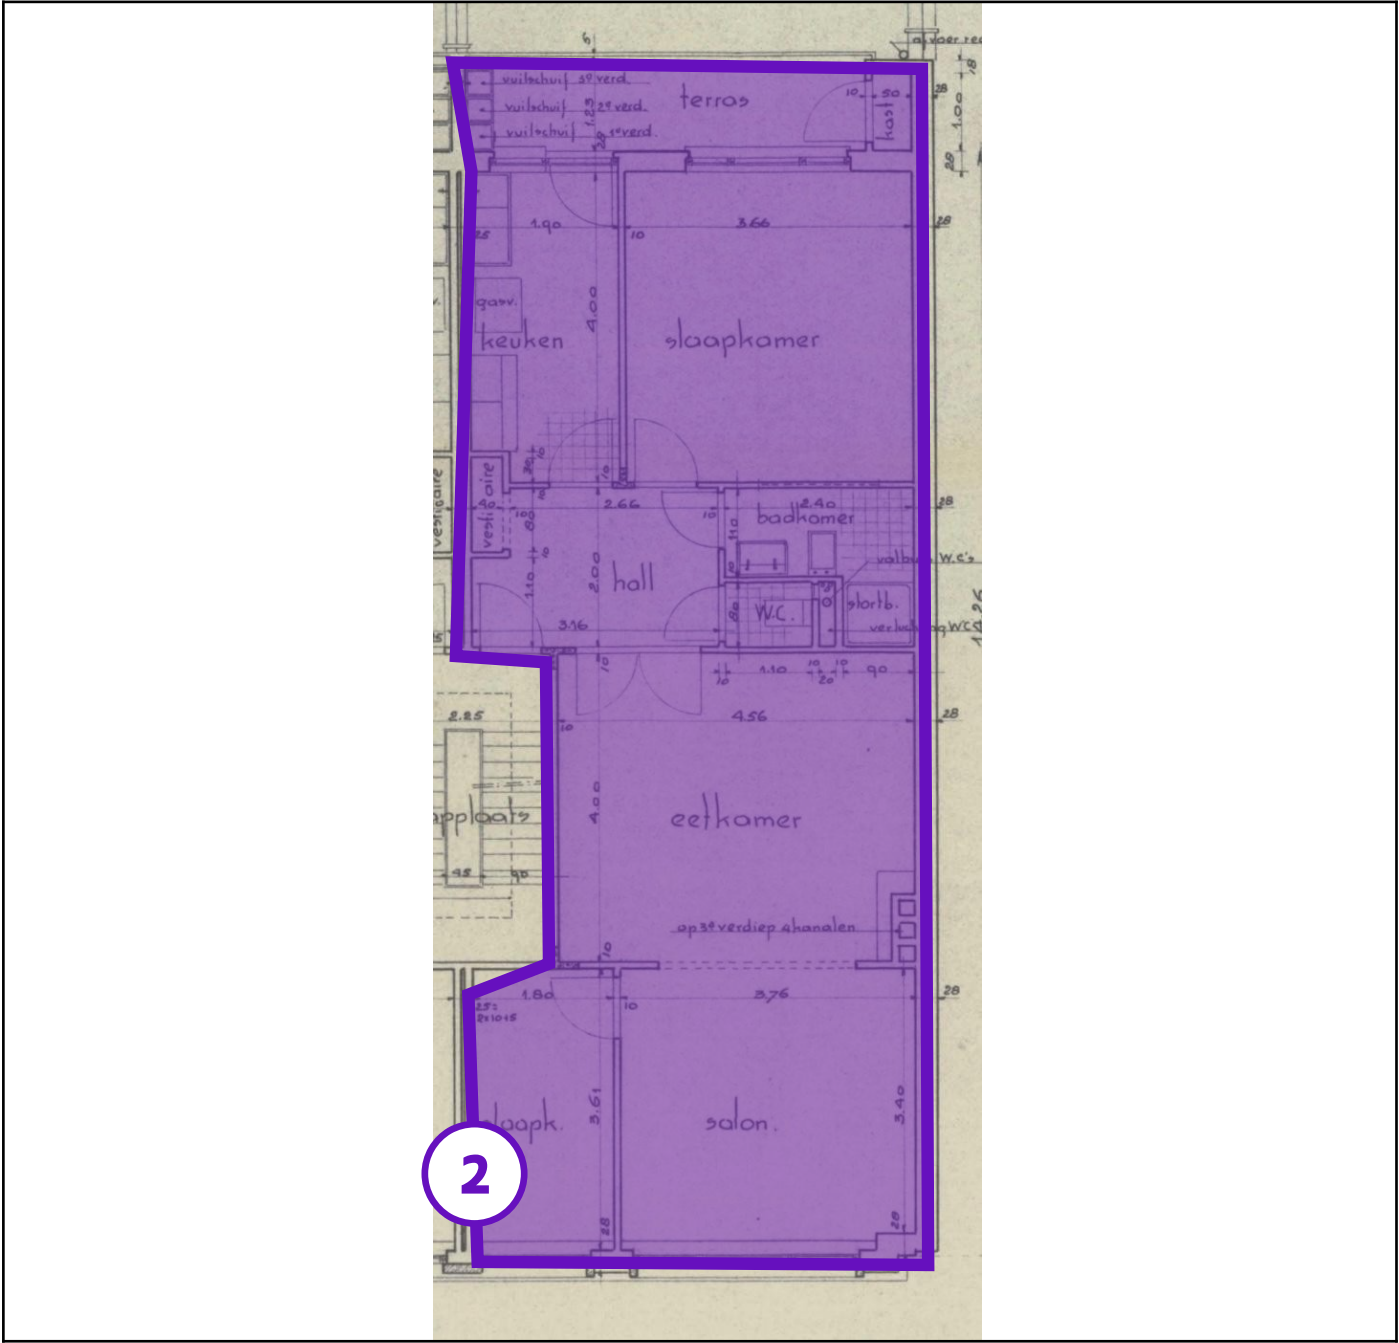
# Plan 1.3: Appartement kopie kopie

| Beschrijving | Type | Actie |
|---|---|---|
| 2. Vloer- en tegellijm | Advies | - |

In het inspectieprotocol is een monsternamen van tegel- en vloerlijm verplicht om dit te identificeren als niet-asbesthoudend. Er waren geen facturen ter beschikking die bevestigen dat de tegels/vloer na 2001 waren geplaatst. Er waren geen bestaande beschadigingen aan de wandtegels of vloer om de lijm voldoende te kunnen inspecteren. Om dit af te toetsen is het aangewezen om bij eventuele renovatiewerken aan de tegels en de parket verder onderzoek/staalname te laten uitvoeren ter controle.

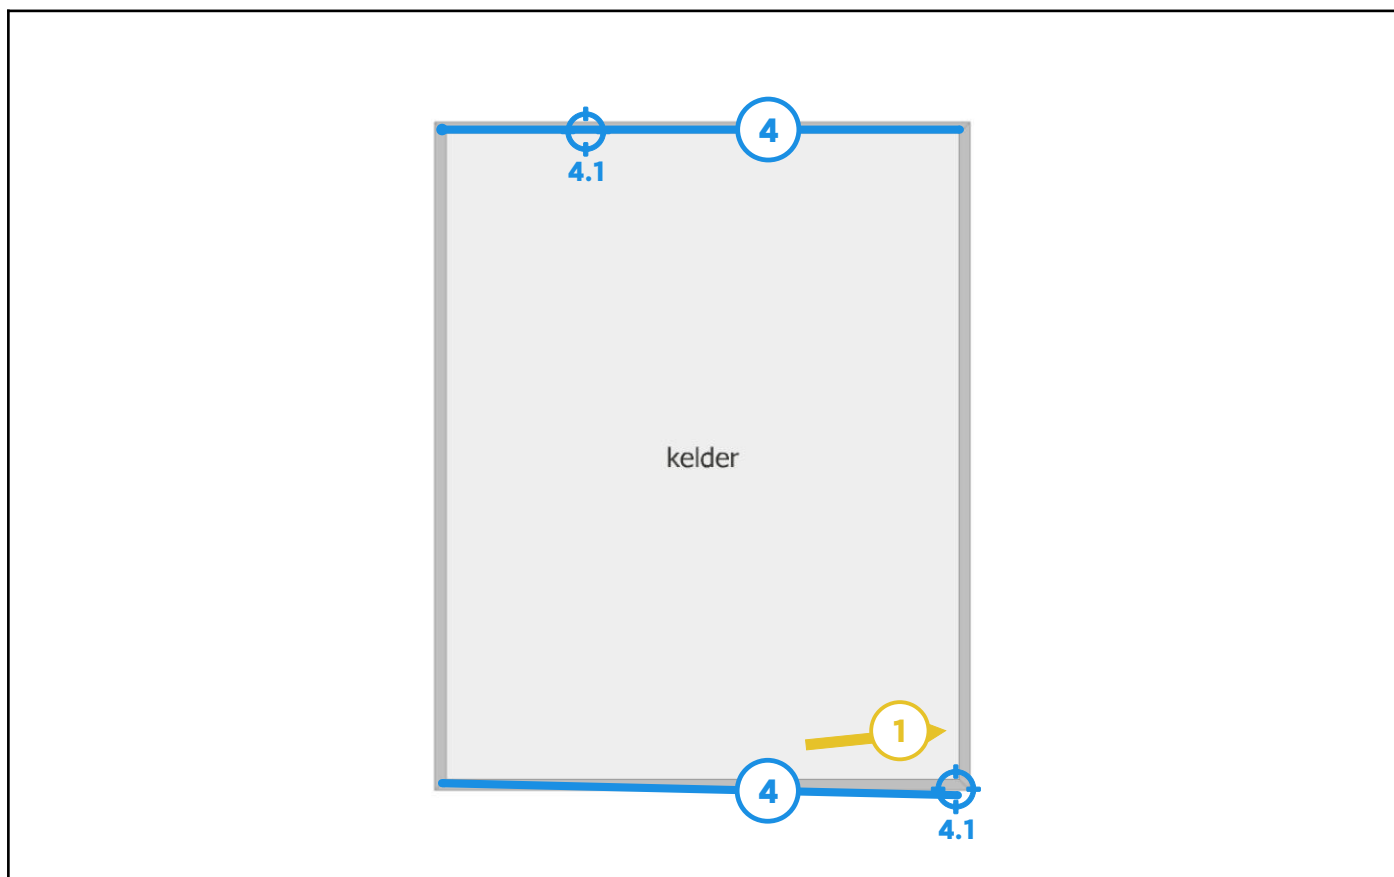
## Plan 1.4: Kelder

| Beschrijving | Type | Actie |
|---|---|---|
| 1. Bakeliet | Asbestmateriaal | Zorgvuldig beheren |
| 4. Cementering kelder | Geen asbest | - |

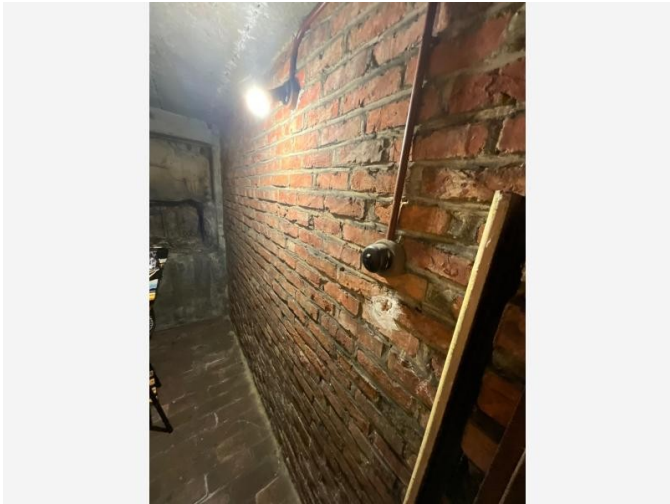
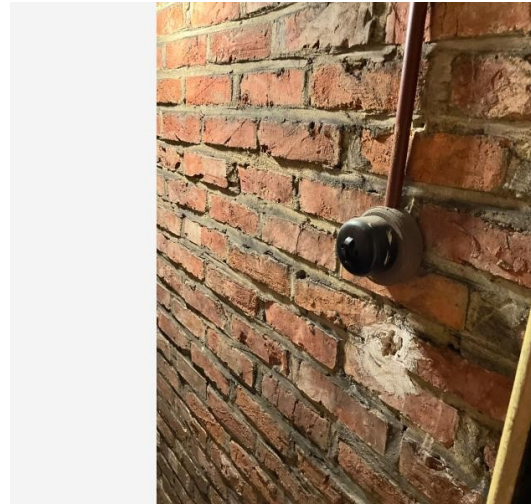
Overzichtsfoto

Detailfoto

Het asbestmateriaal valt onder de mijlpaal van 2040.

| Eindbeoordeling materiaalrisico | Zeer laag materiaalrisico en/of zeer lage kans op vezelvrijgave |

| Gebondenheid | Categorie 1: hechtgebonden in oorsprong |
| Asbestsoort (vezeltype) | Crocidoliet aanwezig |
| Asbestconcentratie | Laag (< 50%) |
| Afschermingsgraad van het gehele materiaal | Stootvaste afscherming of omkasting |
| Toestand van het materiaal | Onbeschadigd, niet verweerd |

| Asbestmateriaal | Plaat, paneel, tablet - Type Bakeliet |
| Hoeveelheid (oppervlakte - dikte - aantal) | • 0,20 m <sup>2</sup> - 1,00 cm - 2 stuks |

Zorgvuldig beheren

- Zorg voor een veilig beheer. Vermijd het beschadigen van het asbestmateriaal. Controleer de toestand jaarlijks op wijzigingen.
- Voer bijkomende staalname(s) uit.

- Eenvoudige handelingen: mag via doe-het-zelf of door werknemer(s) met opleidingsattest eenvoudige handelingen  
Schakelaars, stopcontacten en andere gelijkaardige toepassingen kunnen eenvoudig losgeschroefd, afvoeren op de daarvoor voorziene plek op containerpark.

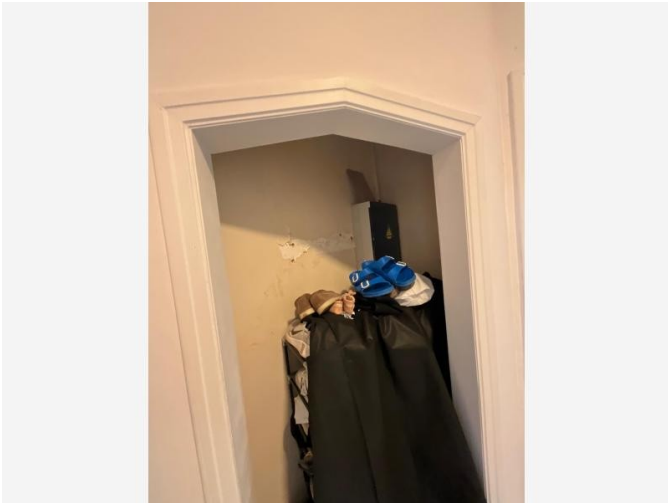
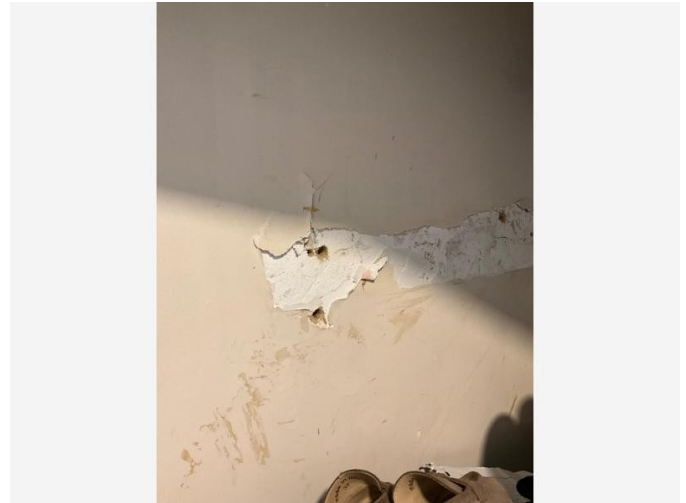
## Fiche 3: Pleister wand

Geen asbest

| # | Type | Referentie | Resultaat |
|---|---|---|---|
| 3.1 | Mengmonster | Pleister wand | Geen asbest |

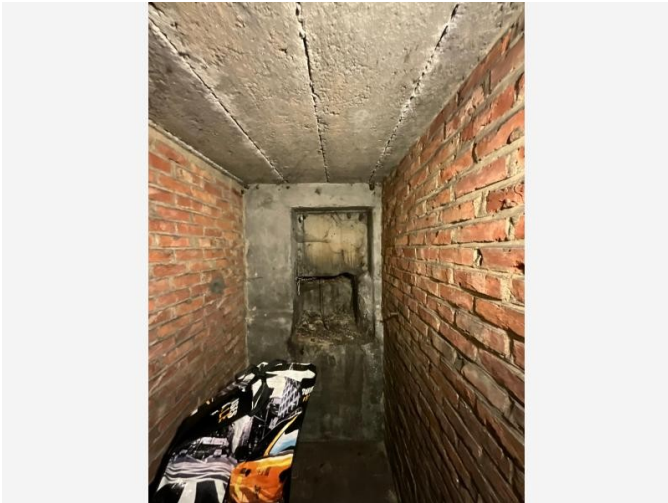
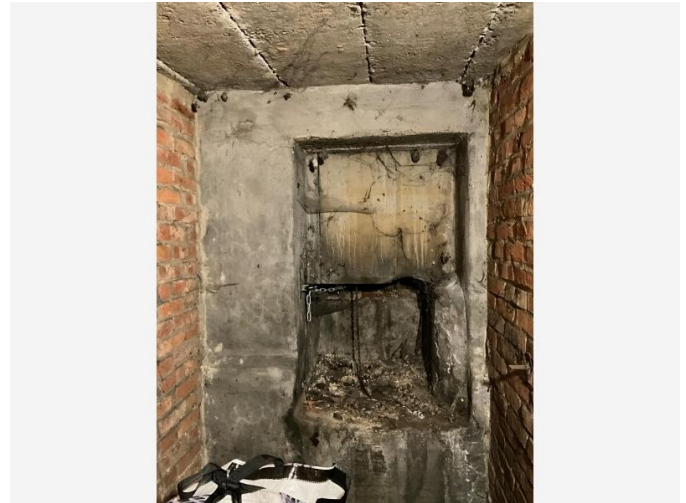
## Fiche 4: Cementering kelder

Geen asbest

| # | Type | Referentie | Resultaat |
|---|---|---|---|
| 4.1 | Mengmonster | Cementering kelder | Geen asbest |

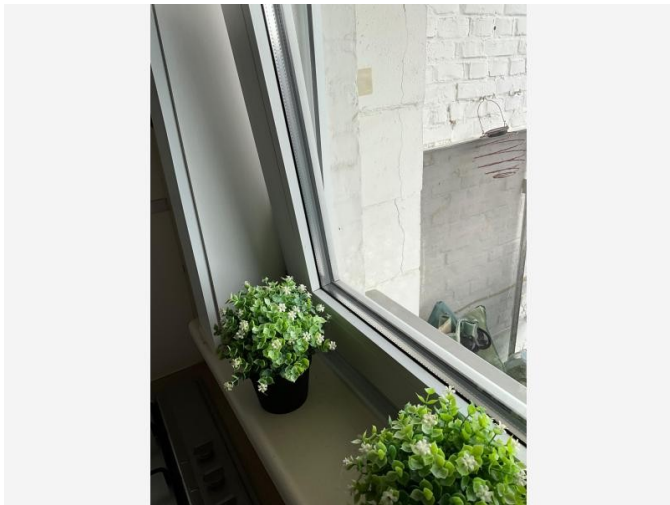
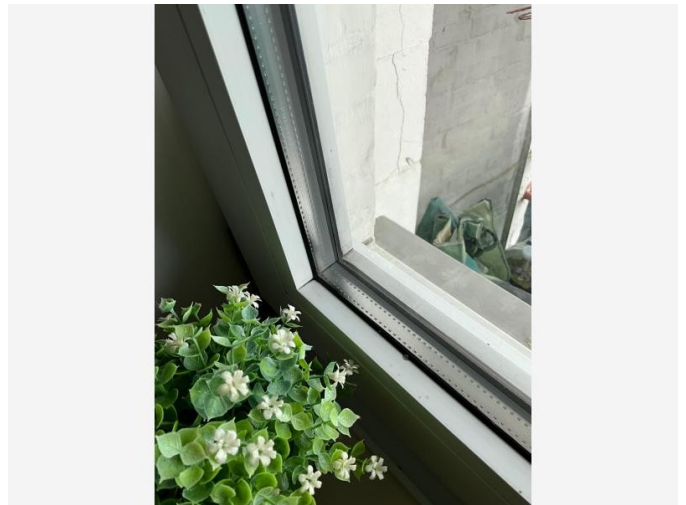
### Fiche 5: Mastiek

| Beschrijving | Notitie | Terug te vinden op plannen |
|---|---|---|
| Fiche 5: Mastiek | Mastiek is zacht en elastisch. Bij deze weten we dat het niet asbestverdacht is. | - |

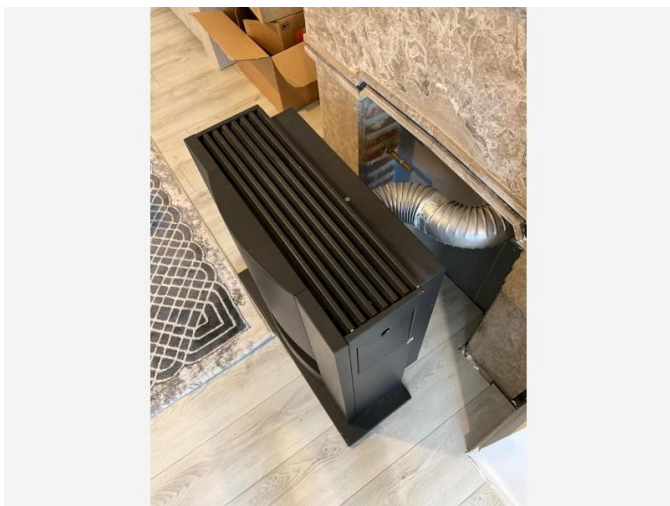
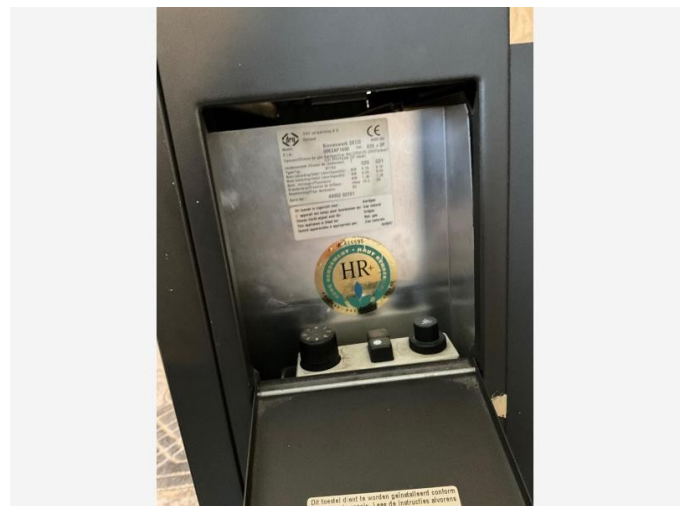
### Fiche 6: Materialen stookketel

| Beschrijving | Notitie | Terug te vinden op plannen |
|---|---|---|
| Fiche 6: Materialen stookketel | Gashaard van 1994. Kunnen asbestverdachte materialen binnenin zijn. Wees hiervan op de hoogte | Plan 1.1: Appartement |
