# Asbestinventarisatattest

De Donk 5, 2640 Mortsel

Attestnummer : 20261029-000420.000

Uitgegeven op : 29.10.2026

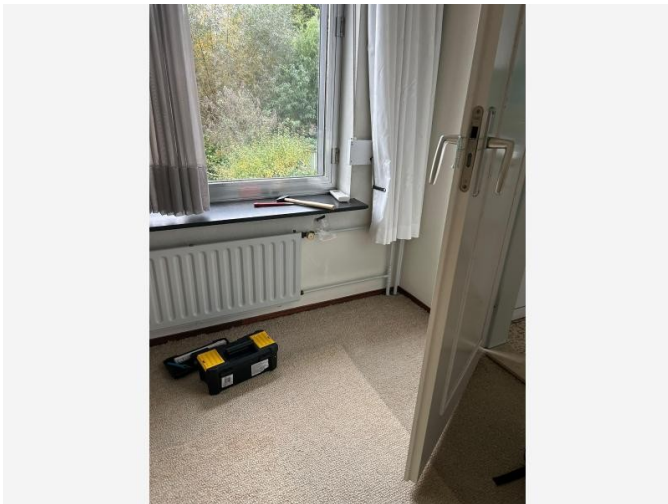
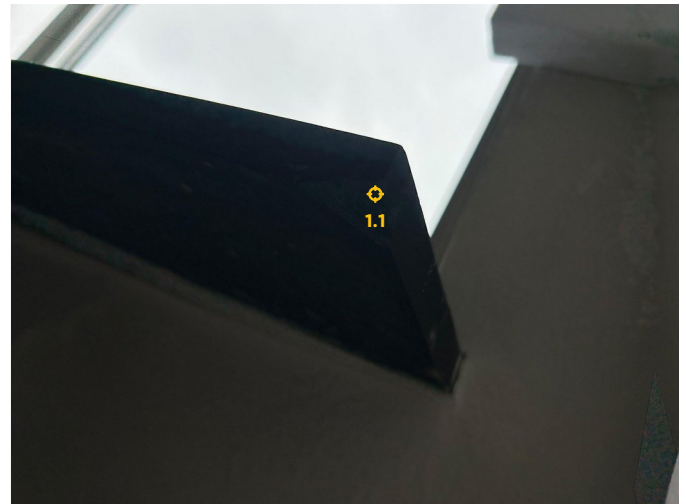
Overzichtsfoto

Detailfoto

Het asbestmateriaal valt onder de mijlpaal van 2040.

| Eindbeoordeling materiaalrisico | Zeer laag materiaalrisico en/of zeer lage kans op vezelvrijgave |

| Toestand van het materiaal | Onbeschadigd, niet verweerd |

| # | Type | Referentie | Resultaat |
|---|---|---|---|
| 1.1 | Puntmonster | 6020569684 | Chrysotiel |

| Asbestmateriaal | Plaat, paneel, tablet - Type Massal |
| Hoeveelheid (oppervlakte - dikte - aantal) | • 0,30 m <sup>2</sup> - 2,00 cm - 8 stuks |

- Zorg voor een veilig beheer. Vermijd het beschadigen van het asbestmateriaal. Controleer de toestand jaarlijks op wijzigingen.

- Eenvoudige handelingen: mag via doe-het-zelf of door werknemer(s) met opleidingsattest eenvoudige handelingen  
De dorpels of tabletten kunnen voorzichtig losgebeiteld worden , extra bevochtigen om stof te voorkomen + dragen van de nodige beschermingsmiddelen (mondmasker ffp3, handschoenen,tyvec ) verpakken in plastic folie en afvoeren naar het containerpark als hechtgebonden asbestafval.

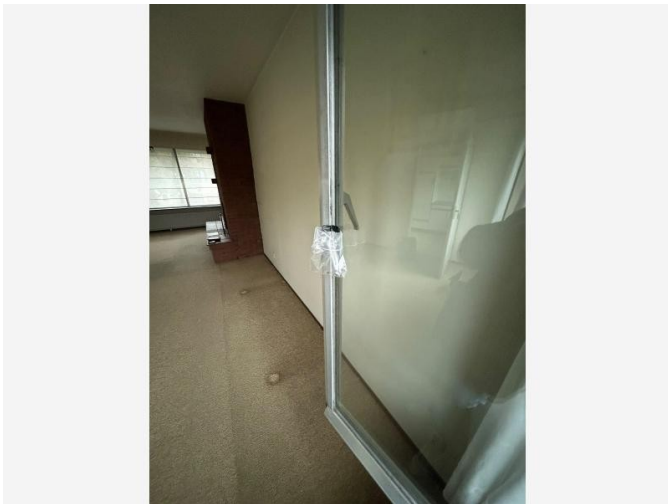
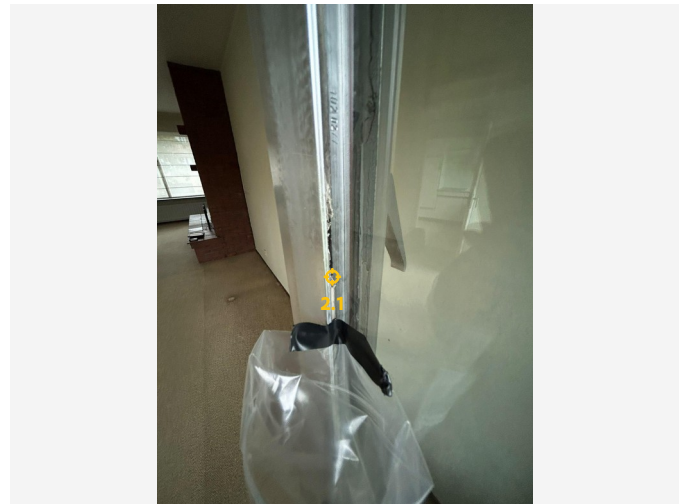
Overzichtsfoto

Detailfoto

Het asbestmateriaal valt onder de mijlpaal van 2040.

| Eindbeoordeling materiaalarisico | Laag materiaalarisico en/of verlaagde kans op vezelvrijgave |

| Toestand van het materiaal | Licht beschadigd, licht verweerd. Intacte calciumsilicaatplaat of materiaal met categorie 3-gebondenheid |

| # | Type | Referentie | Resultaat |
|---|---|---|---|
| 2.1 | Puntmonster | 6020569680 | Chrysotiel |

| Asbestmateriaal | In-situ afwerkingslagen - Pasta, stopverf, voegsel, stopsel, vulsel, mastiek, kitten, ... |
| Hoeveelheid (gewicht - aantal) | <ul style="list-style-type: none"><li>• 0,10 kg - 6 stuks</li></ul> |

- Zorg voor een veilig beheer. Vermijd het beschadigen van het asbestmateriaal. Controleer de toestand jaarlijks op wijzigingen.

- Eenvoudige handelingen: mag via doe-het-zelf of door werknemer(s) met opleidingsattest eenvoudige handelingen  
bij vervangen van de ramen kan de mastiek mee verwijderd worden door de plaatsers van nieuw raamwerk. Alle werknemer(s) moeten wel beschikken over een opleidingsattest eenvoudige handelingen 8u. Verwijdering met puntafzuiging dmv een stofzuiger met absoluut filter. Oud raamwerk word gerecycleerd , er mogen geen restanten aan het raamwerk achter blijven.

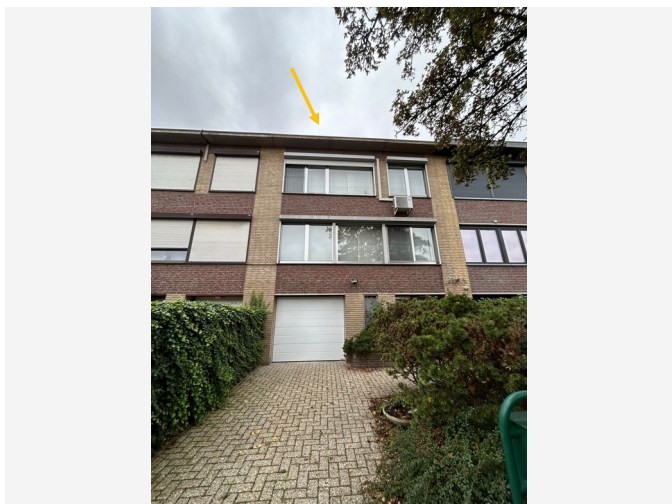
*Situeringsfoto*

**Reden:** Het te onderzoeken materiaal situeert zich hoger dan 3,50 m te rekenen vanaf een veilige ondergrond

**Uitleg van de asbestdeskundige:** Het dak lag hoger dan 3.5 meter en was niet bereikbaar

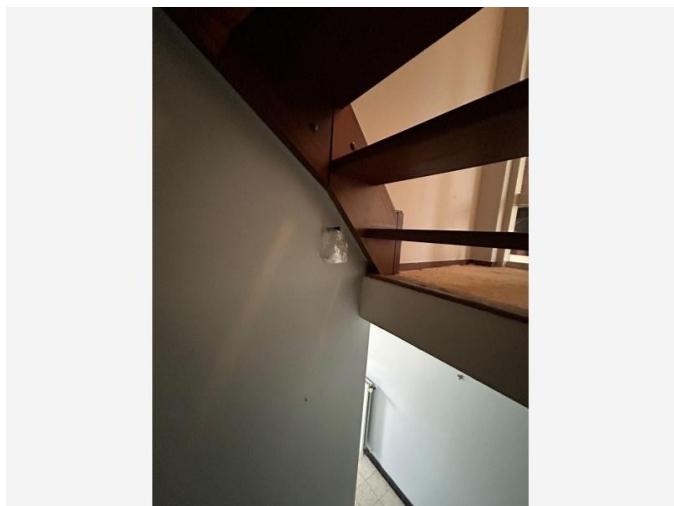
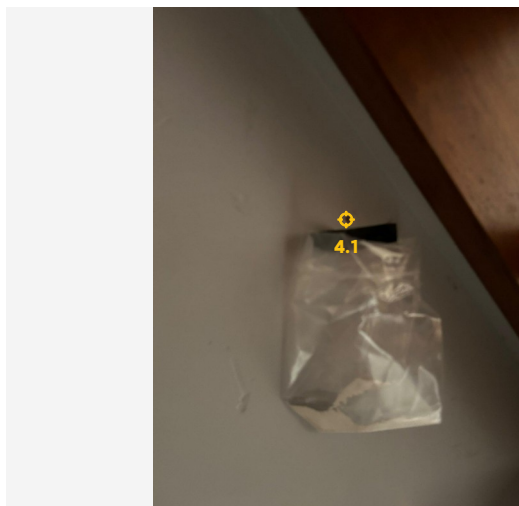
## Fiche 4: Pleisterwerk wanden

Overzichtsfoto

Detailfoto

Geen asbest

| # | Type | Referentie | Resultaat |
|---|---|---|---|
| 4.1 | Mengmonster | 6020569679 | Geen asbest |

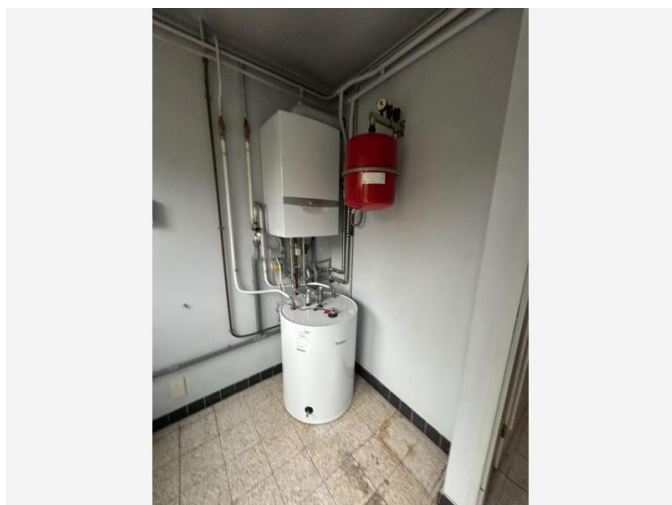
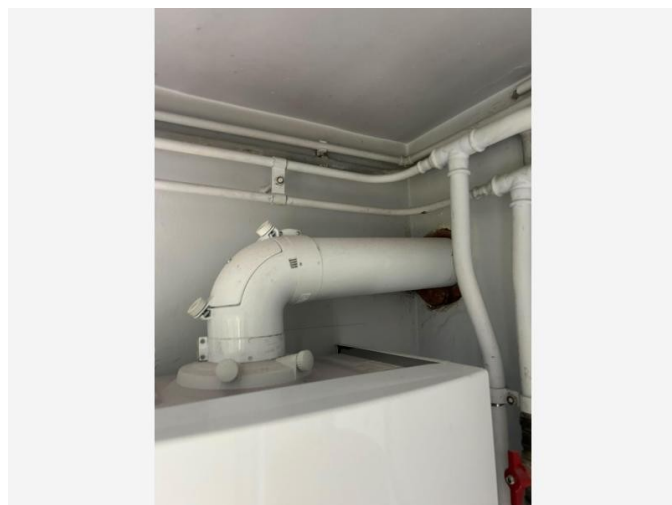
### Fiche 6: Rookgaskanaal

| Beschrijving | Notitie | Terug te vinden op plannen |
|---|---|---|
| Fiche 6: Rookgaskanaal | Het rookgaskanaal bestaat uit metaal of pvc, deze is niet-asbestverdacht. | Plan 1.1: Gelijkvloers |
